国道24号花山交差点における 水道管漏水事故対応について（報告）

石田 拓也¹・河原 見²

¹近畿地方整備局 滋賀国道事務所 計画課（〒520-0803 滋賀県大津市竜が岡4-5）

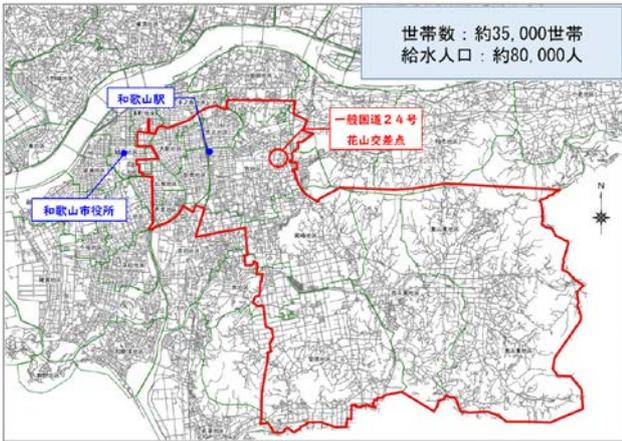
たうえで修繕を行う断水しない工法と、断水したうえで修繕を行う断水工法の2案が和歌山市において検討された。断水を行う場合、花山配水池区域内の約35,000世帯（約80,000人）（図-2）へ影響がある一方、断水しない工法とした場合は、材料手配の関係から工事着手まで1か月必要であり、大量の漏水によって路面下の空洞化が進み、幹線道路が大きく陥没する懸念があった。このような状況下の中で、和歌山市による苦渋の選択として断水工法が選定され、工事の計画・準備が進められた。

図-2 断水の影響範囲

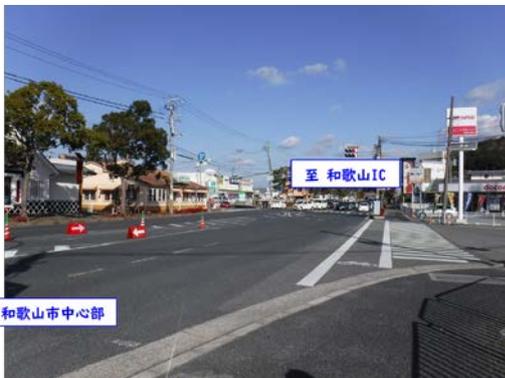
東進右折車線付近での漏水音が大きく、道路交通の安全を確保するため、1月9日、AM12:00に通行規制が開始された（写真-2）。配水量が大きいことから路面下の空洞化についても推測されたが、掘削することで漏水箇所が拡大して急な断水を引き起こす懸念があり、水道管内の水圧を下げずに空洞化の状況を確認することはできない状況であった。その結果、非破壊による調査方法が選定され、空洞探査、道路定点測量（15箇所：3時間毎）、空洞調査のための試験掘り（漏水想定箇所から離れた箇所12箇所）及び常時観測が行われた。

写真-2 1月9日 上り右折車線通行規制状況

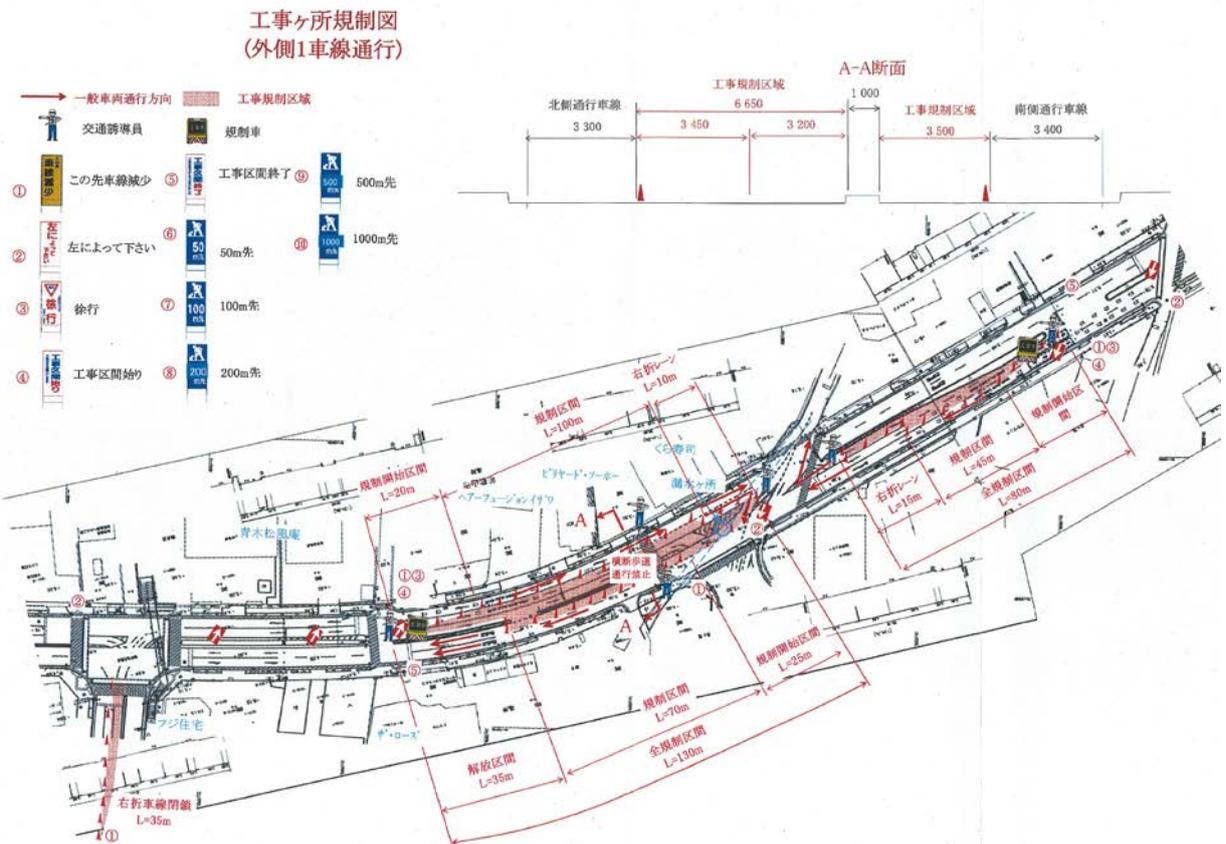
図-5 修繕工事時規制図

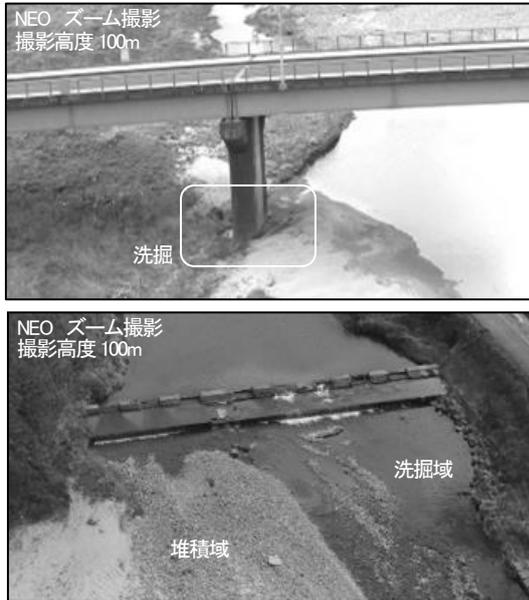
写真-3 河道閉塞・洗掘の確認

橋脚部や堰の斜め撮影画像では、これら構造物周辺の土砂の堆積・侵食区域が容易に確認でき、構造物周辺の陸上地形の分布を把握することができる。（写真-3）

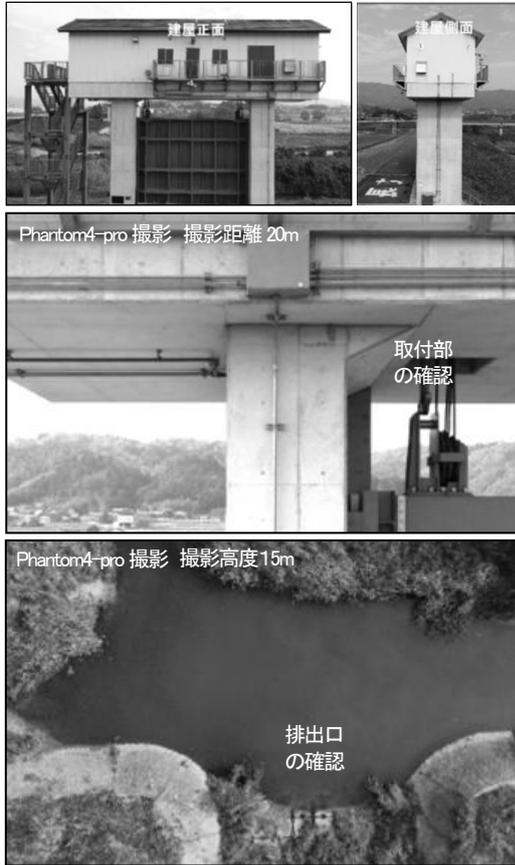
写真-7 水門の状況確認

水門の一部に接近した撮影画像では、取付部等の詳細を確認することが可能と思われる。現時点では、確認できる具体的損傷等を検証していないため、今後、検証していく必要があるが、UAVの活用は、陸上からは確認

しづらい壁面等の変状を確認することが可能と思われる。また、人が近寄り難い排出口の状況（侵食・堆積等）を面的に確認することができる。これらのことから、水門等の巡視・点検の効率化を図るうえで有効である。（写真-7）ただし、構造物に近接した飛行となるため、飛行にあたっては障害物回避システムの装備が望ましい。

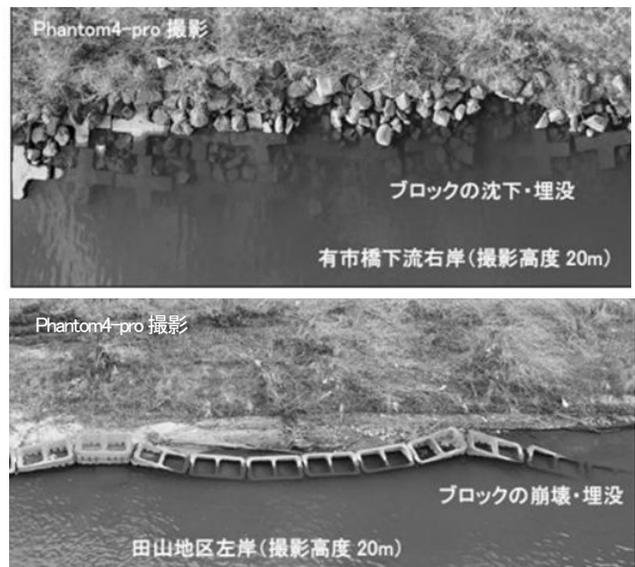
写真-9 根固めブロックの状況確認

根固めブロック等は、水際に設置されており、陸上からの目視では設置状態の確認が難しいが、人が容易に目視確認できない水際のブロックを上空から撮影するため、ブロックの配列の乱れ、沈下の程度を確認するうえで有効である。（写真-9）

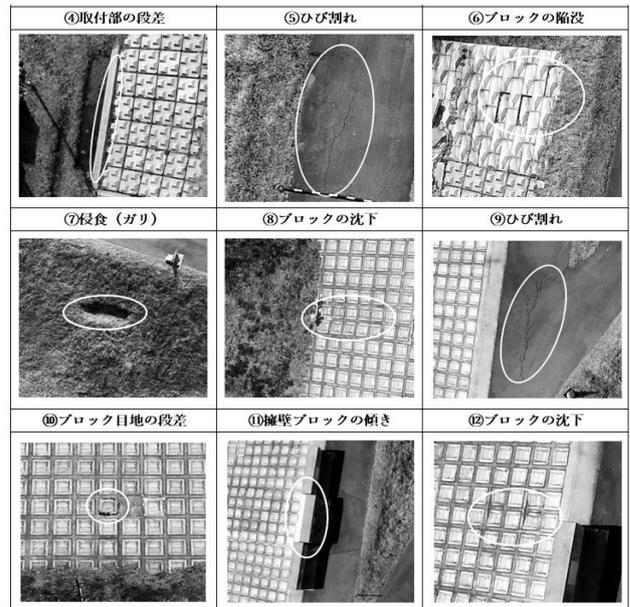
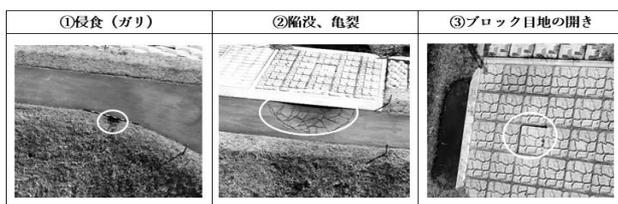
写真-12 模擬堤防で検出した変状

また、定期点検では、UAVの護岸・堤防点検での適用性を検討するため、近畿技術事務所に築造されている不具合堤防の点検をUAV(Phantom4-pro)により点検を試行した。(写真-12)

UAVによる点検を試行して発見した変状は、評価要領に示されている要監視段階の事例と対比すると、撮影高度30mの撮影で、事例に示されている異常・変状は検出可能であると推察される。このことから、従来の定期点検での活用が可能であることを確認した。特に、人が立ち入って詳細な観察、計測が必要な箇所の抽出段階(スクリーニング)での活用が有効である。

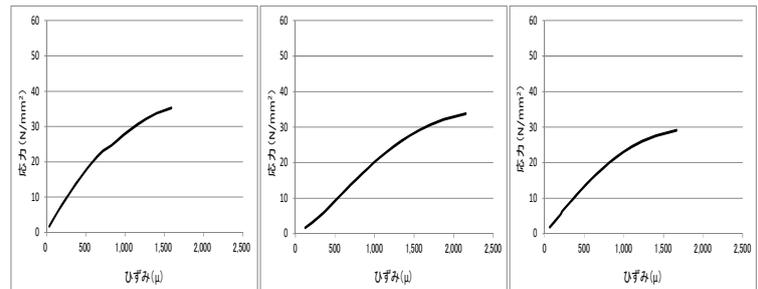
図-3.8 応力-ひずみ曲線
(左：P13-P14、中：P14-P15、右：P16-P17)

コアの圧縮強度及び静弾性係数は、淀川大橋における採取箇所によって大きく異なることが判明した。特に、圧縮強度については試験結果に大きなばらつきが認められたが、最低でも30N/mm²（参考値）の圧縮強度を有することが確認された。静弾性係数については一部を除きコンクリート標準示方書〔設計編〕記載の土木学会式に基づく算定値と概ね同じような傾向を示した。なお、P14-15とP19-P20が土木学会式の値を下回っている原因としては、骨材の品質の影響も考えられるが、他の径間で使用されている骨材と外観上大きな違いが認められないことから、恐らく長年の輪荷重の繰り返し作用の影響で内部に微細なひび割れが発生し、ひずみが大きくなった可能性の方が高いと考えられる。旧床版のコンクリート配合は不明だが、既往の調査資料[2]によると淀川大橋建設当時の床版の強度設計値は135kgf/cm²（13N/mm²）であり、全ての試料で当該強度を大きく上回っている。加えて、現在の配

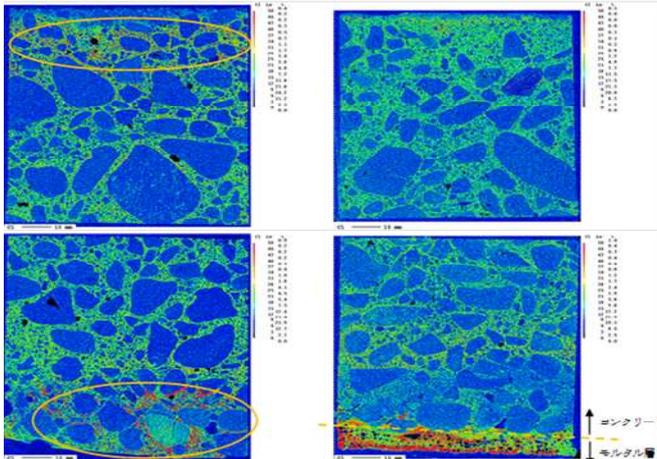
図-3.10 Cl (塩素) のマッピング像
(左 : P2-P3、右 : P27-P28)

図-3.10 は Cl (塩素) の濃度分布を表したものである。径間 P2-P3 の試料では旧床版コアの上面側及び下面側に Cl の高濃度領域 (図中丸印) が認められるものの、内在塩分量を表していると思われるコアの中間部は Cl が低濃度でほぼ一様に分布していることが分かる。一方、径間 P27-P28 の試料では旧床版コンクリートの下面に敷設されたモルタル層において Cl の高濃度領域 (図中破線下) が認められるものの、コンクリート中には高濃度領域がほとんど認められないことが分かる。これより、旧床版コンクリート中の塩化物イオン濃度は高さ方向によって異なり、凍結防止剤の散布や飛来塩分の影響等により旧床版の上下面では塩化物イオンが浸透し、比較的高濃度に分布するものと推察される。

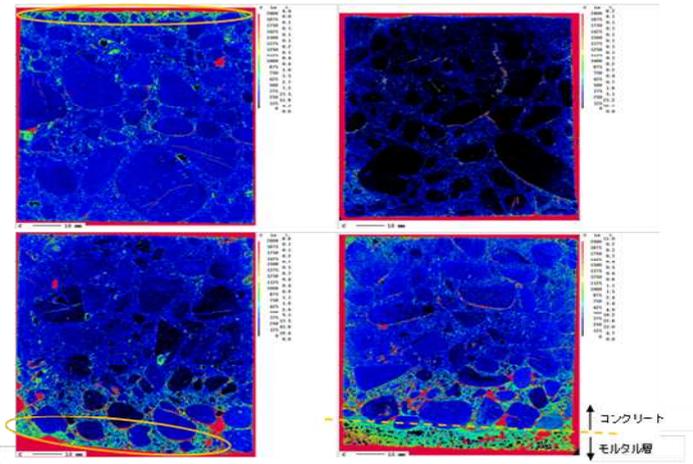
図-3.11 C (炭素) のマッピング像
(左 : P2-P3、右 : P27-P28)

図-3.11 は C (炭素) の濃度分布を表したものである。マッピング像の外周縁辺部に赤い高濃度領域が認められる領域は埋め込み樹脂部分に相当し、コンクリート組織内部に認められる赤い高濃度領域も同様にコンクリートの空隙に浸透した樹脂の組成を示しているとみられる。

認められ、その部分で中性化が進行しているとみられる。一方、径間 P27-P28 の試料ではコンクリート下面のモルタル層において黄緑色で示される C の高濃度領域 (図中破線下) が顕著に現れているが、コンクリート下層部にも同様の高濃度領域が若干認められ、その部分で中性化が進行しているとみられる。

なお、(1) 中性化深さ試験で示した径間 P2-P3 及び P27-P28 の平均中性化深さはそれぞれ 23.4mm 及び 0.0mm であったが、用いた試料は同一径間で採取された別のコアであることに注意が必要である。

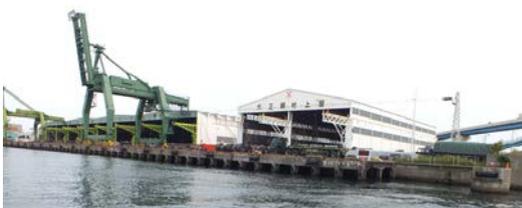
写真-2 大阪港大正内港地区岸壁全景

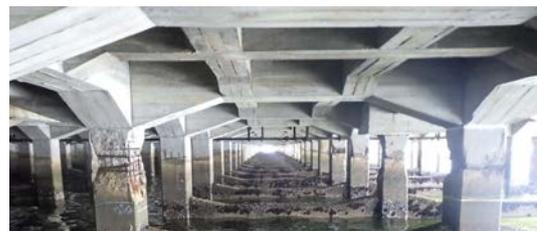
写真-3 大正内港地区岸壁下部写真(施工前)

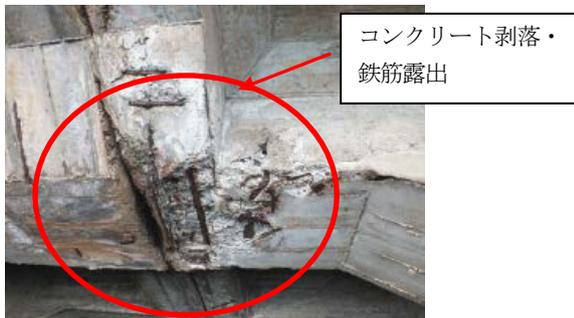
2011年度に栈橋上部工劣化、損傷状況の目視点検・計測、コンクリートコア採取によるコンクリート塩化物含有測定等の現況調査を行ったところ、栈橋上部工(下面部)の半数以上、脚柱部の全般において、大きな剥離・剥落・鉄筋露出が認められた。

写真-5 上部工(下面部)の老朽化状況

上部工(下面部)については、劣化範囲が小さいため、左官工法を採用することとした。コンクリートはつり後、無機系ポリマーセメントモルタルによる左官工により、補修を行った。(写真-8)

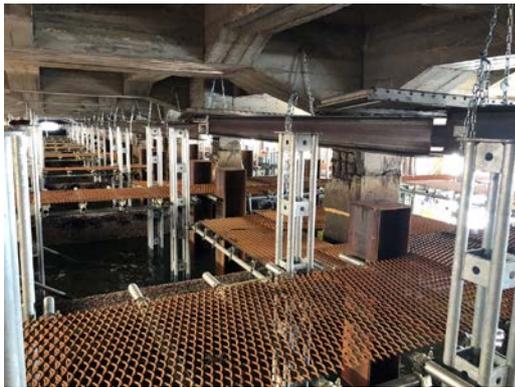
写真-10 支保工設置作業状況

脚柱部の断面修復に伴い、既設コンクリートを撤去することにより、脚柱断面が減少するため、支保工を設置することで施工時の栈橋上部工の自重を支えることとした。

支保工設置にあたっては、クレーンが走行しない範囲については、断面はつりを要する範囲を勘案した試算による照査の結果、片面の断面が健全であれば、支保を省略することとし、施工効率化を図ることとした。また、計算結果より、接続版より陸側において、陸側の柱補修の内、2面補修(対面)・3面補修・4面補修については、もう片面も劣化していることを考え、柱の半断面ずつ補修を行うこととした。(図-1, 図-4, 図-5, 写真-10)

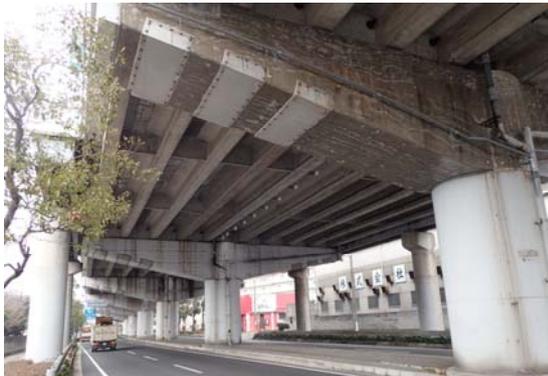
同高架橋は、建設から約45年を経過し、老朽化が進むとともに、ASRによるものと思われる損傷が顕在化し現在対応を行っているところである。

写真-1 曾根高架橋 (P16付近)

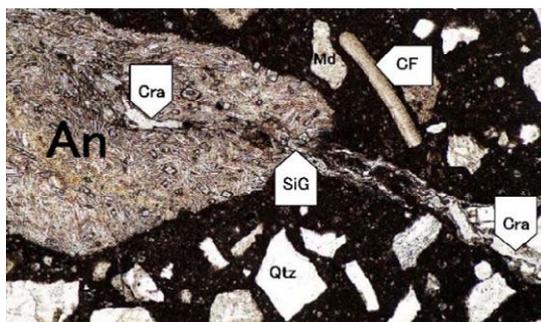
シウム-シリカ型に分類されるアルカリ骨材反応生成物であることが確認された。続いて図-2 に②岩種判定の結果を示す。反応性鉱物として微小石英(凝灰岩)および火山ガラス(安山岩, 玄武岩)が検出された。これらの反応性骨材を含む骨材のうち, 安山岩には骨材内部やその周囲にクラックが発達し, そのクラックを充填してアルカリシリカゲルが生成していることが確認された。これらの結果から主桁に発生した損傷の主たる劣化要因として ASR の可能性が高いことが確認された。過年度に実施された P16 橋脚の岩種判定結果を基に今回の岩石構成を比較すると, 安山岩, 石英, 砂岩, 花崗岩, 玄武岩が共通しており, 反応性骨材は概ね一致した。この結果から, 同一産地の骨材を使用している可能性が高いと考えられる。

図-2 岩種判定結果

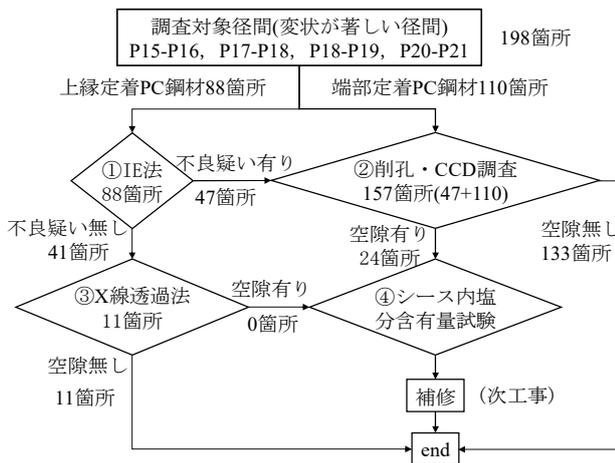
図-3 グラウト充填状況調査のフローおよび結果

IE法によるグラウト充填状況調査結果は、全調査箇所(88箇所)の約53%にあたる47箇所について「充填不良の疑い有り」と判断された。一方、「充填不良の疑い無し」と判断された箇所については、削孔調査を実施しないため内部状況を確認することができない。そのため、「充填不良の疑い無し」と判断された箇所について③X線透過法によるサンプリング調査を行った。その結果、補修が必要な空隙は確認されなかった。

表-3に桁の外観変状とシース内の空隙およびPC鋼材腐食度に関連させたものを示す。変状が少ない桁のシース内空隙およびPC鋼材腐食度Ⅱ(浮き錆程度)以上の割合は、変状が著しい桁より多かった。このことから外観変状の程度とグラウト充填不良は関連が無く、それぞれ別の要因に起因すると考えられる。

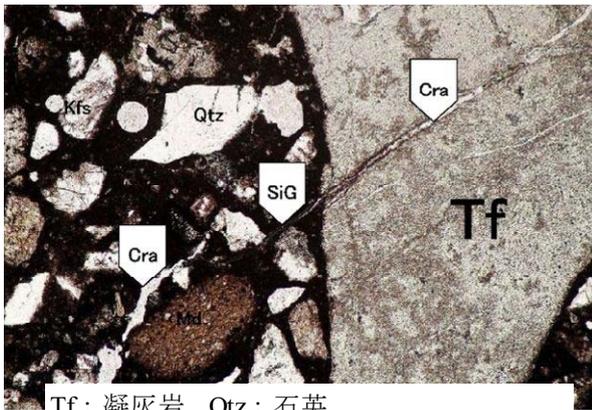
Tf: 凝灰岩 Qtz: 石英
SiG: シリカゲル Cra: クラック
図-5 岩種判定結果

上記の結果をまとめると、岩種判定の結果から ASR による劣化も否定できないが、残存膨張試験の結果からその影響は軽微と判断し、主たる要因はかぶり不足による中性化の可能性が高いと推測される。

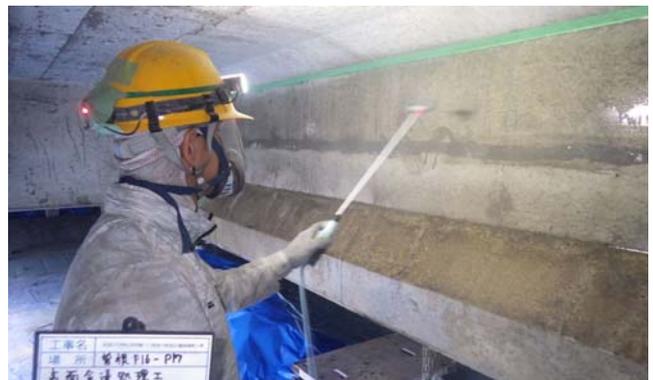
写真-6 表面含浸処理状況

表面含浸処理工(写真-6)は、外部からの水の浸入を防ぎ、内部の水分の逸散を阻害しない吸水防止層を形成することで、ASR を進行を抑制させる目的でシラン系を採用した。適用するグレードについては、変状の著しい箇所に合わせたグレードを一律で適用することが慣例化しているが、「様々な詳細調査を行い結果に対してそれぞれ考察しても一律の補修では意味がない。変状に応じた使い分けなどを行い、コストを適正化するべき」との助言を受けて、径間内に発生したひび割れ延長に応じて工法のグレード分けを行った。具体的には、径間内のひび割れ延長 100m 以上の径間にはプロテクトシル CIT(吸水防止層形成+鉄筋保護層)を、ひび割れ延長 100m 未満の径間にはプロテクトシル BHN(吸水防止層形成)を適用した。この 100m の根拠としては、径間毎のひび割れ延長と全径間の総延長を比較して相対的に設定した数値であるため、すべてのケースに当てはまるわけでは無いことに留意する必要がある。

施工手順としては、下地処理を行った後、表面含浸材を必要使用量塗布して養生後完了となる。

なお、本工法の効果を確認する目的で行った施工後の桁内部含水率測定結果によると、補修前の 4.2%から 3.4%まで下がっており、効果を確認することができた。

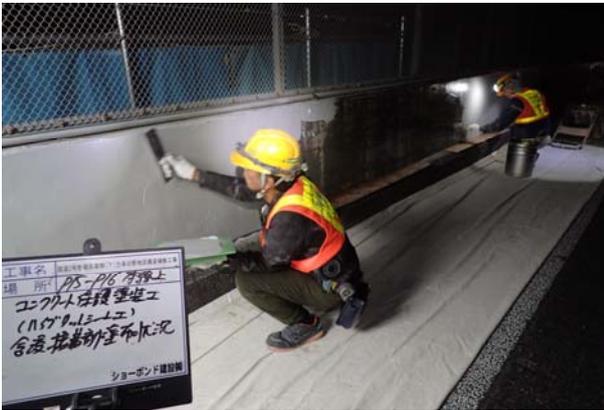
写真-7 コンクリート保護塗装工(シート系)

壁高欄のコンクリート保護塗装は、既設保護塗装が再劣化してはく落していたことを考慮し、均一施工が可能で、コンクリートはく落防止性能を備えたシート系の保護塗装(写真-7)とした。特徴としては、施工工程が下地処理、プライマー塗布、シート接着工で完了するため、塗装系より工程短縮が可能である。

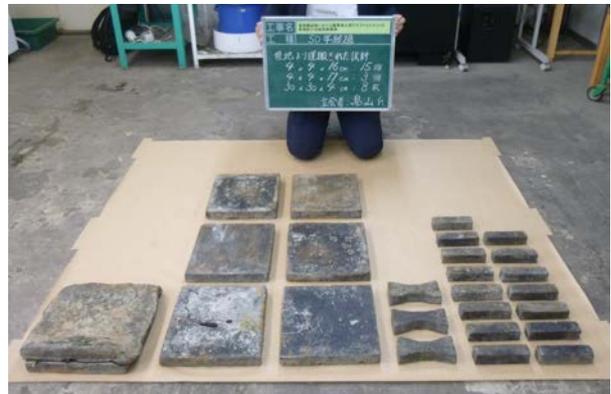
写真-3 取り出した供試体

供試体外観を目視で観察した結果、多少の変形や表面の汚れは見られなかったが、ひび割れ等は確認されなかった。コンクリート製保管箱から取り出し、水洗いした後の供試体を写真-3に示す。

今回引き揚げた供試体は、多少の変形のみでひび割れ等は無く、外観上は問題がない状態であった。

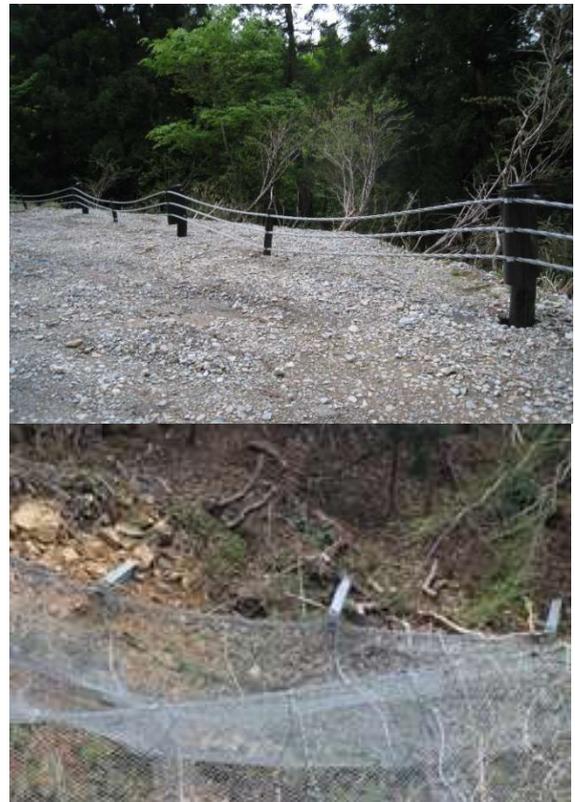
写真-2, 3 落石防止網・防護柵の被災状況

その原因は、当初の設計において最も近くの積雪センサーで記録された最大積雪深 2.0m を設計積雪深としていたが、平成 28 年はその積雪深を超える約 3.0m の積雪があったことから、積雪荷重により支柱アンカー、吊ロープの破断が発生したことが支柱の倒壊に繋がったと推定される。

これにより、設計積雪深を現場の実績に合うよう箇所毎に見直し、積雪加重に耐えられることを前提に施工条件も加味して復旧工法を選定した（ブレイクアンカー工法を採用）。

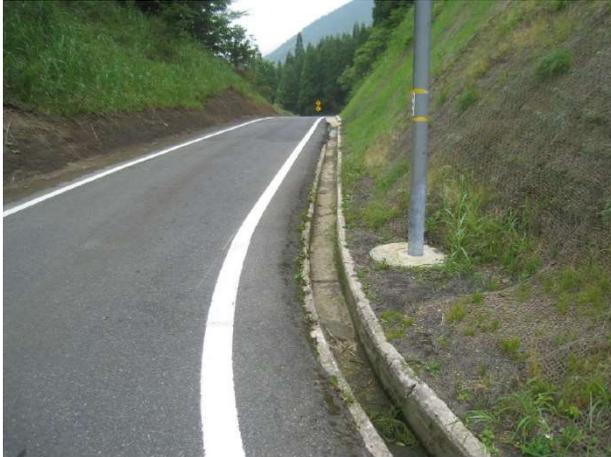
写真-7 脱輪の恐れのある側溝

道路側溝に蓋が無い箇所が県境にあり、道路幅員が狭いため、離合する際に脱輪する恐れがあった（写真-7）。

兵庫県側は供用開始後 1 か月で蓋掛け等の対策を行った。鳥取県側の設置は鳥取県八頭土木事務所と調整している。

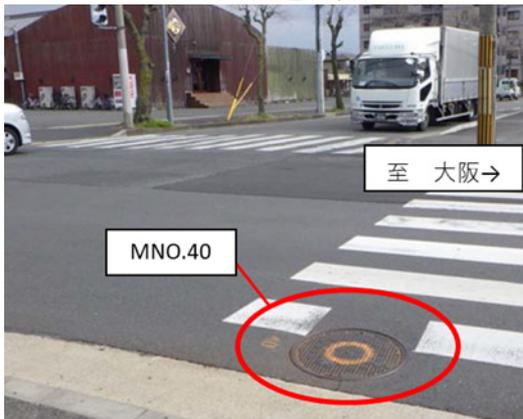
写真-2 管内劣化状況(侵入水あり)

写真-2に示す通り、既設管内が腐食しており、管繋ぎ部から侵入水が確認される状況である。天理北幹線は、1974年の竣工以来補修されておらず、前項で述べた整備後30年を経過している。また、写真-3に示す通り、国道25号線に埋設されており、道路陥没が発生した場合に、通行への影響が大きく、早急に対策工事を実施する必要がある為、流域幹線で最も高い緊急度をつけ、2017年度から長寿命化対策工事に取りかかっているところである。

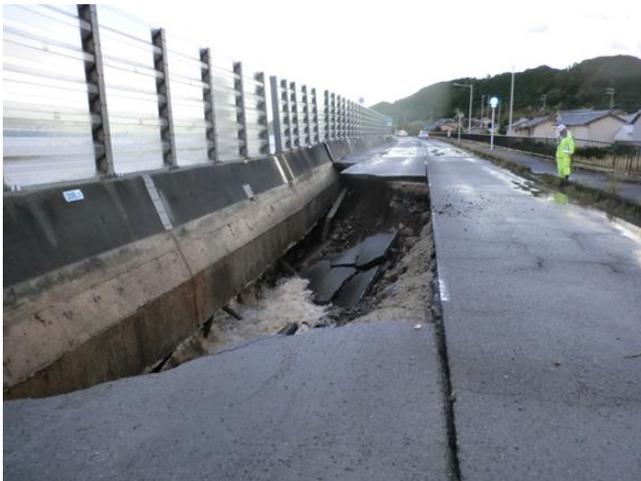
写真-1 被災状況

2019年10月12日17時頃、東牟婁郡串本町姫地区（図-3）において、海側のコンクリート擁壁の一部が破損し、破損箇所から波が浸入したことで路体が海に流出し、国道42号の路面陥没が発生した。当該区間は越波による通行止めを行っていたが、陥没により通行止めを継続することとなった。また陥没の規模は最終的に約70mとなった。（写真-1）（写真-2）

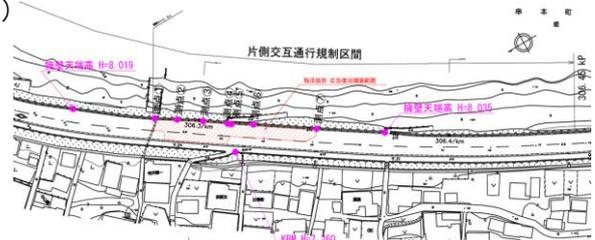
図-5 変位観測地点

片側交互通行をするにあたり、路面陥没の拡大等の非常事態を回避するための通行止めの基準の取り決めを行った。基準を算定する要素を早急に作成することが困難であったため、2016年に国道9号で路面クックが生じた際の管理基準を参考にして、管理体制基準を作成した。上記によれば、第二次仮復旧施工中は1回/日巡視を行い、路面陥没箇所における擁壁天端高の変位を7箇所(図-5)測定し、20mm/日以上の変位又は10mm/日以上の変位が2日連続した場合は、常時監視への切り替えを行い、その後50mm/日以上の変位又は20mm/日以上の変位を2日連続した場合は、全面通行止めを行うというものであった。結果的には、最大17mmの変位を観測するものの上記に該当するような変位は観測されなかった。(表-1)

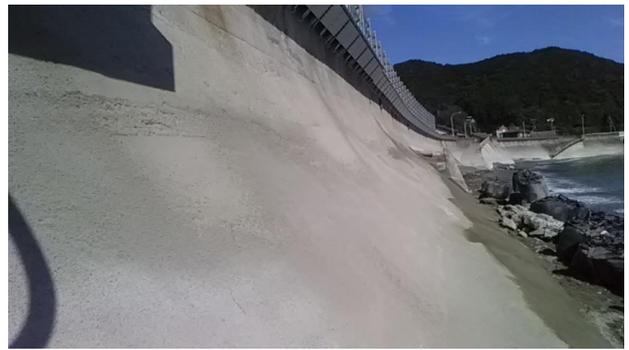
写真-5 防波堤空洞部のモルタル充填

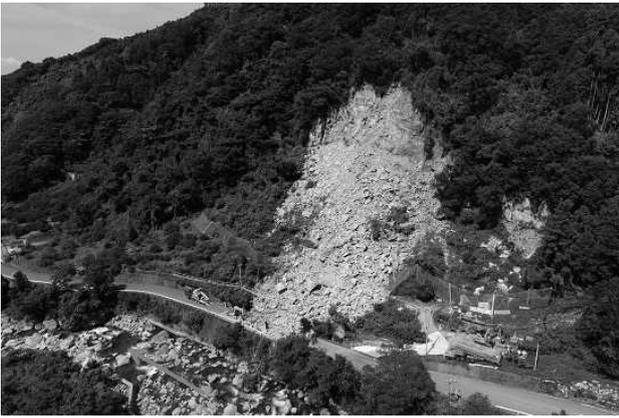
写真1 被災状況 2019年7月28日

2019年7月28日夕刻、高さ約20m、幅約50mにわたり岩盤斜面の崩壊が発生し、崩落した岩塊群が治山事業で設置した高強度落石防護柵を突き破り、主要地方道田辺龍神線の一部が埋塞に至る事態となった(写真1)。

被災要因としては、被災箇所上方に大規模地滑りブロックが存在し、末端部のトップリング現象によるものと推察されている。
