# 低土被り区間を有し、複数トンネルと 近接するNATMトンネルの施工について ～主要地方道小倉西舞鶴線 白鳥トンネル～

駿河 輝行<sup>1</sup>

<sup>1</sup>京都府 建設交通部 都市計画課 (〒602-8570京都府京都市上京区下立売通新町西入藪ノ内町)

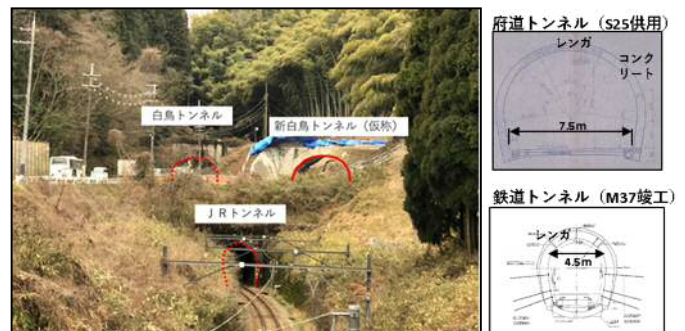
写真-2 新トンネルと既設トンネルの近接状況

新トンネルの近傍には府道トンネル（S25供用）と鉄道トンネル（M37竣工）の2本が供用されており、近接施工となることから設計時にFEM解析（表-4）による、新トンネル掘削の影響有無を検討した。解析結果は、影響は非常に小さく既設トンネルの対策は不要との結果を得た。

この結果に基づき、鉄道事業者と協議のうえ、施工前・施工中・施工後の3回にわたり既設鉄道トンネルの観測を鉄道事業者に委託することとなった。観測結果は、鉄道事業者が定めた管理基準値以下でFEM解析の結果とも相違が見られなかった。

また、府道トンネルにおいても、計測工Aに準じたトータルステーションによる定点観測を行い、結果として顕著な変状は確認されなかった。

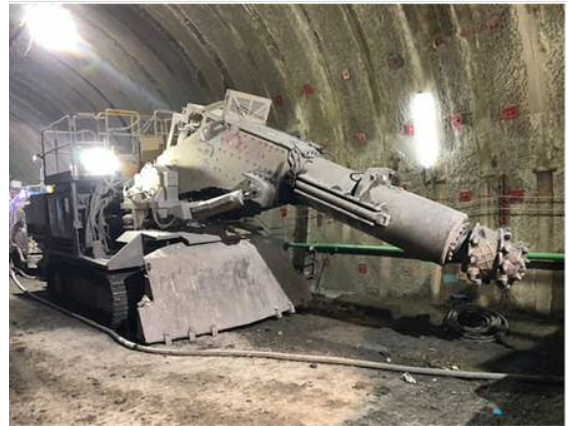
図8 自由断面掘削機(240KW級)

標準機械(240kW級)からより能力の高い機械(330kW級)へ入れ替えを検討したが、機械の入れ替えに相当の時間を要すること、機械損料が標準機械の17倍程度

と高額であること、掘削地山の強度が入れ替えた機械の能力を超える可能性も排除出来ないこと、以上から棄却する。

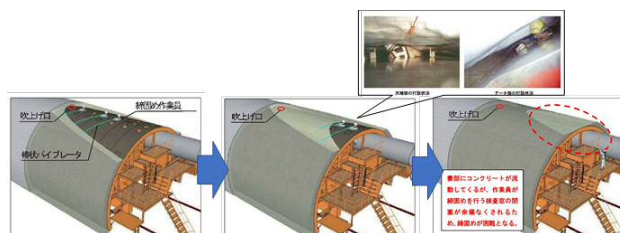
図-10 覆工コンクリート（天端部）の施工手順

本トンネル工事において、覆工コンクリートの打設後に充填不良・空隙が確認されたことから、原因の究明と施工方法の見直しを行った。

2BLの脱型後に1BLとの目地部に隙間が目視で確認された（図-11）ため、コア採取および非破壊検査（レーダー探査）により空隙の位置・範囲を特定した（図-12）。空隙はコンクリート吹上口の背面のみ確認された。
