# 地質リスクを考慮した 道路災害復旧案の検討について

冷水 孝太郎<sup>1</sup>・中西 誠彦<sup>2</sup>

<sup>1</sup>近畿地方整備局 奈良国道事務所 奈良南部災害復旧対策出張所 (〒638-0821奈良県吉野郡大淀町下淵1000)

キーワード 道路災害復旧、地質リスク、深層崩壊

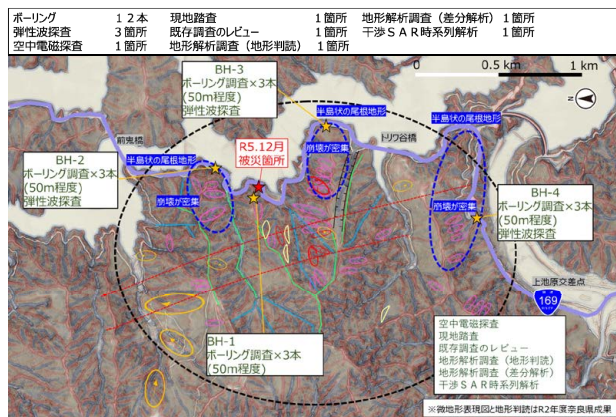
図-7 調査箇所と調査数量

被災箇所を包括する流域は、過去に深層崩壊危険渓流として抽出されており、付近にも同様な地形が認められる。そこで、周辺地域における、深層崩壊をはじめとした地質リスクの広域的な抽出を試みた。概略地形判読を行い、図-7 に示す青破線エリアを調査箇所として選定した。選定の根拠を以下に示す。

a) 崩壊が密集するエリア

- ・崩壊跡やガリーなどの地形が密集しており、周囲と比べて脆弱な地質工学的性質を有する可能性が高いと考えられる。

b) 半島状の尾根地形を呈するエリア

- ・尾根地形は元々硬質な岩盤から形成されていたと考えられるが、ダム建設時の切土以降、経年的な風化が進んだことから、次第に尾根全体が緩み、地盤の強度が低下している可能性があると考えられる。
