瀬田川における不具合対応の事例について

坂井 以知佳¹・中村 大輔²

¹琵琶湖河川事務所 管理課 (〒520-2279 滋賀県大津市黒津4-5-1)

キーワード 河川管理, 不具合, 倒木

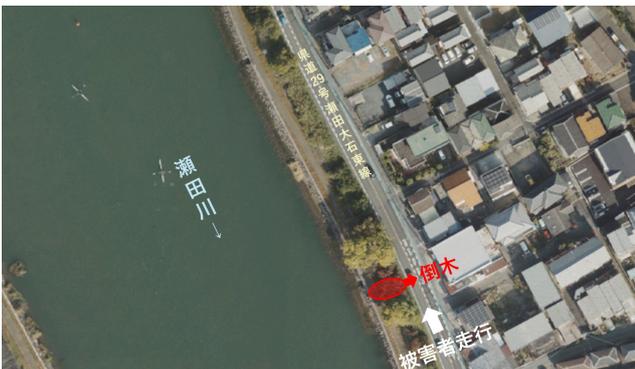
図-2 事故発生箇所(詳細)

2024年9月22日(日)午前8時20分頃、瀬田川左岸の河川区域外の河岸道路(県道29号 瀬田大石東線)を自動車で行く下流から上流方向(南から北)に走行中、左前方の河川区域内に自生する樹木が突然倒れた。その際、被害者は急ブレーキをかけたが、間に合わず自動車に木が覆い被さるよう衝突した。この衝撃により車体は損傷し、被害者も急ブレーキをかけたことにより頸椎を捻挫した。

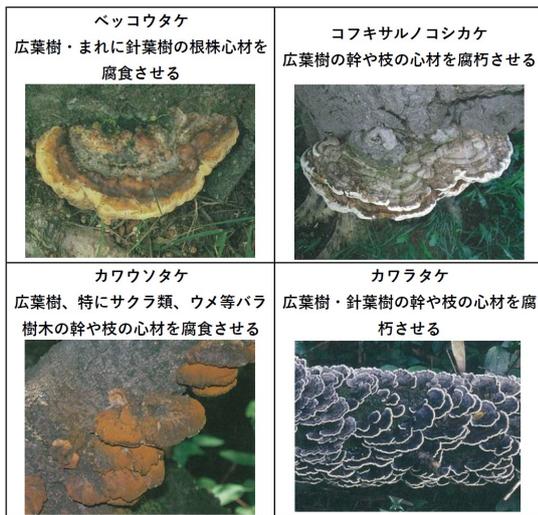
図4 木材腐朽菌のキノコの一例¹⁾

ネムノキに限らずその他の樹種についても、大型のキノコが幹の下部や地際部に発生している場合には、樹体内部で腐朽がかなり進行していると考えられる。木材腐朽菌のキノコはほとんどの場合、樹木の根、幹、枝上に直接形成される。特に、ベッコウタケ、コフキササルノコシカケは、腐朽力の強いタイプのキノコであるため、これらを見つけた場合は、伐採することが望ましい。

しかし、根の周囲や幹にキノコが発生していても、木材腐朽力をほとんど持たない落葉や樹皮の分解菌の場合もあるため、発生しているキノコが木材腐朽菌のキノコであるか否かを注意して判断する必要がある。

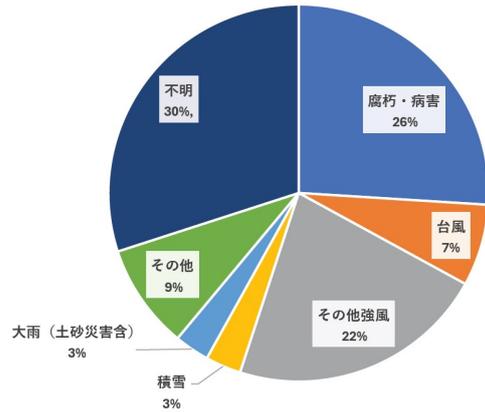
図-6 樹木倒木等の発生要因

樹木倒木等の発生要因は「腐朽・病害」が26%、「台風」が7%、「その他強風」が22%とあり台風・強風、腐朽・病害によるものが過半数を占めている。今回のネムノキの倒伏は腐朽と強風が複合的に作用して発生しており、このように様々な要因が組み合わさることで倒伏等が発生しやすくなると考える。

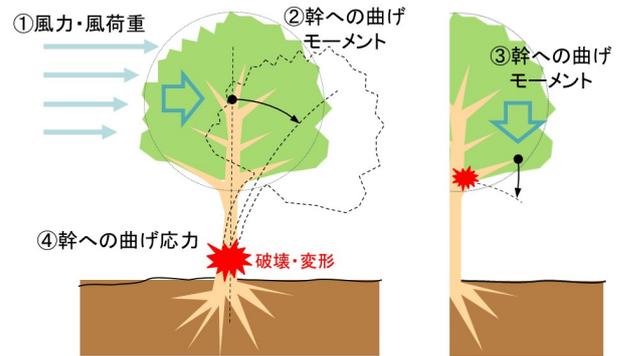
図-7 倒伏・落枝のメカニズム

「街路樹の倒伏対策の手引 第2版³⁾」によると、「街路樹の倒伏・落枝は、気象害が主要な要因であるが、腐朽や樹木生理による枝枯れなど、樹木自体に発生する要因が複合的に関与していることが多い」とのことであり、「気象害」とは強風、積雪、落雷等のことである。風や積雪の力により、樹木が揺さぶられ、枝・幹に力が集中することで、変形・破壊が発生する。変形・破壊への抵抗力は樹種により異なるが、健全に生育する樹木は、通常の雨風では倒伏することはない。

しかし、樹木の腐朽や衰弱等により樹木強度が低下している場合、強風や積雪等の外力がなくとも倒伏等が発生することがある。

そのため、倒伏等を防ぐには樹木の特徴を把握したうえで巡視等を行い樹木強度を低下させる要因を事前に把握し、適切な処理を行うことが重要となる。しかし、樹木特徴の把握や、外観から樹木強度を低下させる要因を特定するためには、十分な知識と現場経験が必須となるため、樹木医等の専門技術者による点検技術の指導を受ける他、専門技術者による定期巡回等を実施することが望まれる。

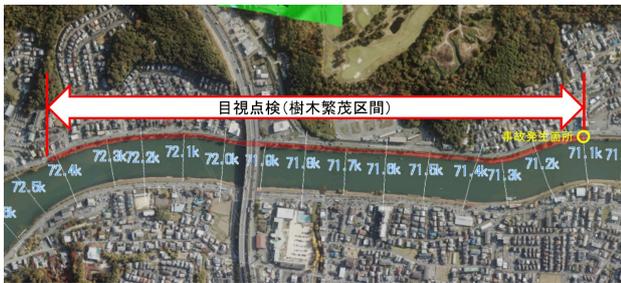
図-8 目視点検範囲

事故発生以降、路傍樹を目視点検した結果、新たにキノコに寄生された樹木を数体確認し、維持作業により伐採を行った。
