# 伊丹空港におけるプレキャストコンクリート版のIPH工法を用いた延命化

山根 成陽<sup>1</sup>

<sup>1</sup>関西エアポート株式会社 基盤技術部 伊丹基本施設グループ

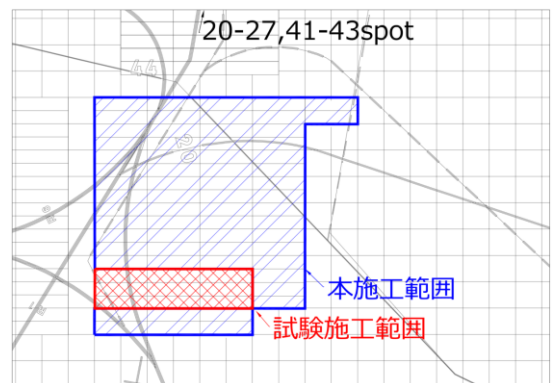
図-2 工事範囲（拡大図）

今回補修の対象としたのは図-2に示すPPC版72枚（A=1,800 m<sup>2</sup>）である。このエリアは航空機が駐機する20番スポット後方のエプロン誘導路上にあたり、20～27番スポット及び41～44番スポットへ向かう飛行機が行き来するため、重要な動線となっている。当該エリアは、2000年度にPPC版に改修され、供用から25年以上が経過している施設である。図-3、4にPPC版の平面図と断面図を示す。PPC版には版同士を接続する接手構造であるホーンジョイント（以下、HJ）があり、経年劣化によ

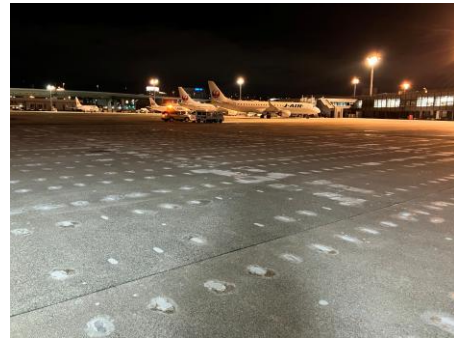
図-11 工事完了後の状況

また、PPC版の浮き・剥離箇所においては、補修対象としたLevel1～6の459箇所のうち、補修後でも77箇所がLevel1～3に該当していたが、いずれの箇所も補修前後でLevelは低下しており、軽微な不健全箇所の判定へと改善した。補修後で不健全箇所の判定が出た理由として、CTS調査においてはハンマーの打撃の角度等でデータのばらつきがあることや、剥離は線状に発生していることが多く、不連続の線状剥離が入り組んだ形となっている場合は、樹脂が注入されない剥離も残ることなどが考えられる。今回の施工においては、施工者の判断により注入後にも再度打音調査を実施し、注入が足りないと思われる箇所については再注入を実施している。また、工事完了時においても発注者側で不健全箇所を打音により確認したが、施工前後で打音した際の跳ね返りと音が変わっており、補修した効果が現れているものとする。
