すさみ串本道路下部工建設中に発生した 地盤ひび割れに伴う対応について

近畿地方整備局 紀南河川国道事務所 紀勢線出張所 (〒649-2621和歌山県西牟婁郡すさみ町周参見2947)

本橋梁は、すさみ串本道路における、4径間連続RC床版鋼箱桁である。橋梁詳細設計段階における地質調査での鉛直ボーリングの結果、A1橋台部は、支持層となり得る泥岩主体の岩盤が浅層より確認できたことから直接基礎として計画していた。施工を進めていたところ、橋台の床付け面に鉛直方向の開口ひび割れが確認されたことから有識者からの助言を踏まえ、追加で水平ボーリングを実施した。その結果、鉛直方向の割れ目や角礫状となっている箇所が複数確認され、流入粘土等の狭在物が付着していることから、岩盤が緩んだ状態であると判断し、橋台基礎形式を直接基礎から組杭深礎基礎へと構造変更を行う方針とした。

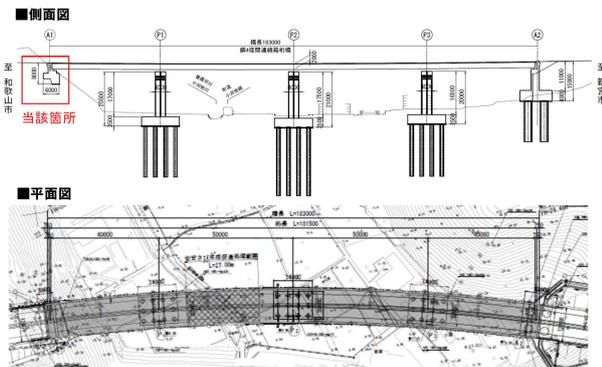
図-2 側面図および平面図

本事業の橋梁の一つ、小河瀬谷川橋は、4径間連続RC床版鋼箱桁橋であり、橋長は183m（支間40m+50m+50m+40m）である。2024年7月、施工中にA1橋台床付け面に鉛直方向の最大幅約25mm、長さ約2.5m程度の開口ひび割れが発見された。なお、ひび割れ深さは粘土などにより計測できない状態であった。
