# ROVの大水深作業への応用

琵琶湖総合管理所において維持管理を行っている安曇川沖総合自動観測所は平成4年3月に完成し琵琶湖北部の水象、気象、水質を24時間365日観測している。令和5年9月に安曇川沖観測所の水質計昇降用ガイドワイヤ2本の内1本の張力がないことが確認され、水中カメラによる調査でガイドワイヤを支持する下部金具の腐食による損傷が判明した。当該箇所は水深60m付近に位置しており、潜水土による作業であれば飽和潜水または送気式潜水が必要になり多大な費用と作業日数を要するため、ROV (Remotely Operated Vehicle: 水中ドローン) をガイドワイヤの復旧に応用することとした。本論文は、水中部構造物の復旧工法の検討とROVの応用について報告する。

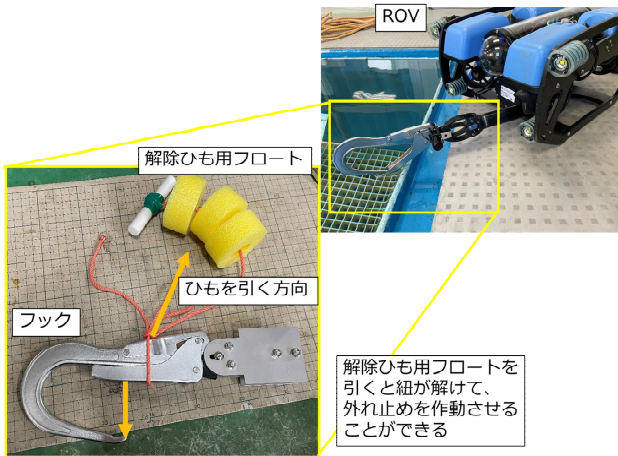
図-6 ROV と装備の構成

しかし、ROV本体は浮遊しているため支点がなく、大きな荷重をかけることのできるほどの推進力もない。そこで、フックの外れ止めをあらかじめ開放した状態で固定したままグレーチングに掛けることとした。そうすることにより、ROVを介して行う作業がフックをグレーチングに掛けることと外れ止めを解除することに限定される。図-6にROV本体と装備の構成を示す。

フックの外れ止めを開放状態にするために、紐で結び固定する。外れ止めを動作させるときには紐をアームで掴み、浮上するだけで紐の結び目を解くことができ、固定が解除される。また、紐にフロートをつけることにより、アームで掴みやすくなるため、作業性を向上させることができる。これによりフックが外れなくなり、ガイドワイヤの連結が完了すると考えた。

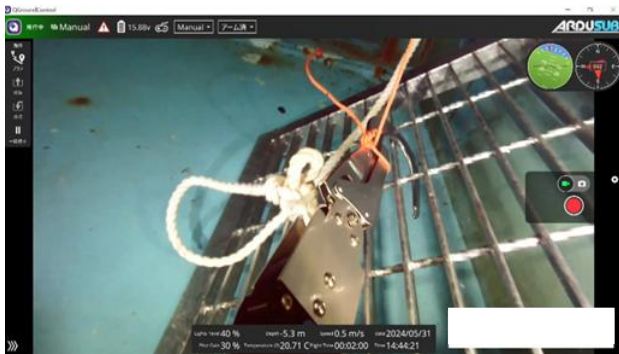
図-7 実験の様子

この工法で実際に施工することが可能かどうかを、試験用水槽にて複数回実験を行った。その結果、本工法を用いることでROVにより問題なく施工できることを確認した。その際に撮影した写真を図-7に示す
