# 竹被覆工によるシカ被害対策の効果検証

治山事業では崩壊地の復旧を目指し緑化に取り組んでいますが、シカの生息密度が高い地域では、シカによる食害のため緑化が進んでいない箇所があります。このためシカの侵入対策として和歌山森林管理署が開発した「竹被覆工」について、試験施工から約9年経過したため、効果検証を行いました。その結果、試験地では初期成長の早い樹木が優占する木本植生が成立しており、竹被覆工の効果を確認することができました。

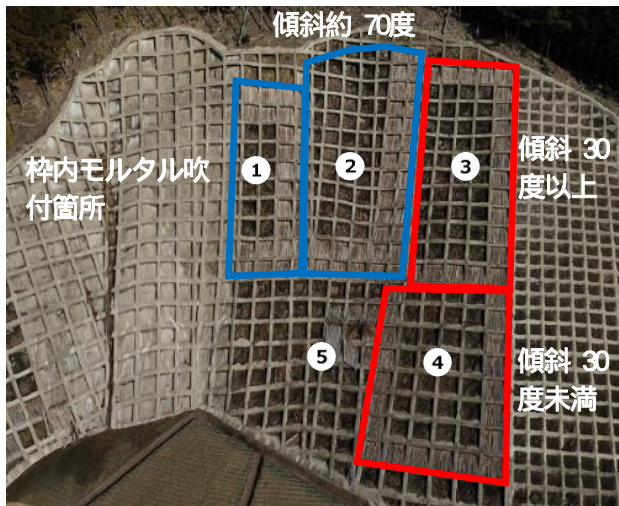
図 -1 八升前試験区の全景 (2017年 7月施工)

2017年に法枠工施工箇所を5つの区画に分けて試験施工を行っています。試験区、は傾斜30度以上、試験区と対照区は傾斜30度未満となっており、試験区、は竹被覆工を法枠工2枠幅(約4m)、試験区、は法枠工1枠幅(約2m)で囲うように施工しています。また、試験区では隣接する枠内モルタル吹付箇所からの侵入の有無を検証するため、枠内モルタル側は施工しておらず、試験区では上部の傾斜70度の急傾斜地からの侵入の有無を検証するため、上部をあえて施工しない区画としています(図-1)。

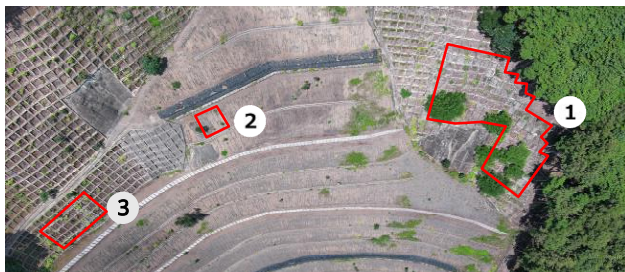
図 -2 下モ谷試験区の全景 (2026年 7月)

2018年に傾斜 30度以上の試験区を 3箇所設け、すべて約 2mの幅で施工し、地域性苗木を植栽しています。試験区は法枠工施工箇所に竹被覆工を施工し、内側にセンダン 本を植栽。試験区は伏工の施工箇所に竹被覆工を施工し、内側にヤマグリを 1本植栽。試験区は法枠工施工箇所に竹被覆工を施工し、ケヤキ、ヤマグリ、アラカシを合計 10本植栽しています。(図 -2)

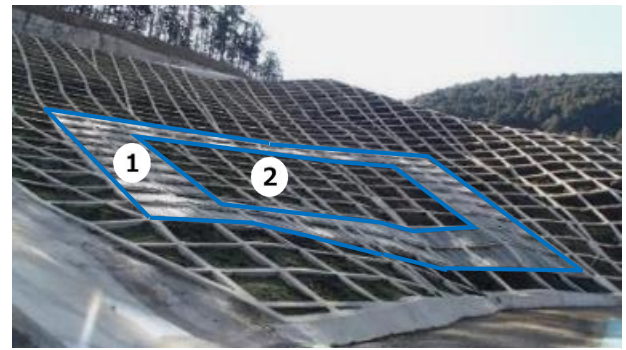
図 -3 本田垣内試験区の全景 (2017年 2月)

2017年に傾斜 30度以上の法枠工施工箇所に 2枠幅(約 4m)で施工した箇所です(図 -3)。本田垣内地区は、八升前、下モ谷とは異なり、自然侵入を期待し、木本類の植栽は行わず、牧草類の吹付のみを行いました。施工から約 2年半までの間はシカの侵入を防ぎ、牧草類が良好に生育していることが確認されましたが、竹の上部に生えた草が滑り止めになったことや腐食の影響により、その後はシカの侵入が確認されました。

現在は吹付した牧草類がほぼ消滅し、全体的に自然侵入した不嗜好性のススキが優占しています。しかし、直接竹で覆われた箇所では樹木が多くみられたことから、直接竹で覆われた箇所を 地区、その内側を 地区として調査しました。

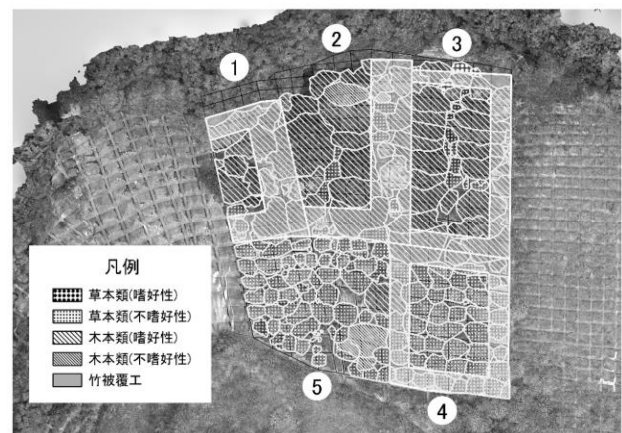
図 -4 八升前試験区 木本・草本別の分布図

傾斜 30度以上である試験区 ~ の箇所では、木本類の占有面積が 392m<sup>2</sup> (占有率 80%)、草本類の占有面積が 39m<sup>2</sup> (占有率 8%)と木本類が非常に多くみられました(図 -4、表 -1)。

一方で試験区と対照区では、不嗜好性のススキが優占し、草本類の占有面積が 251m<sup>2</sup> (占有率 71%)と多くみられ、木本類の占有面積は 40m<sup>2</sup> (占有率 12%)と少数でし

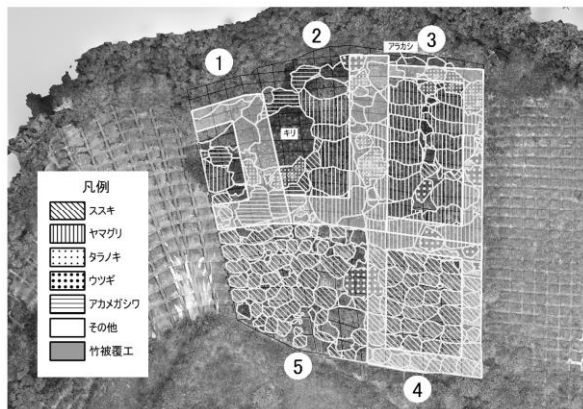
図-5 八升前試験区 植物種別の分布図

また、傾斜30度以上の箇所では 陽樹を中心とした 13 種類の植物が自然侵入していることが確認されました (図-5, 表-1).

一方で試験区 と対照区 では 自然侵入した植物種は非常に少ないことが分かりました。(図-5, 表-2)

傾斜30度以上の試験区 ~ で、植栽したヤマグリや自然侵入した陽樹が多く生育していた理由としては、樹木の初期成長期にシカの侵入、食害を防げた結果と考えられます。一方で、成長の遅いアラカシ、ケヤキの植栽木は、ほとんどが消滅しており、竹被覆工が有効に機能する間に生長しきれず食害にあったものと考えられます。

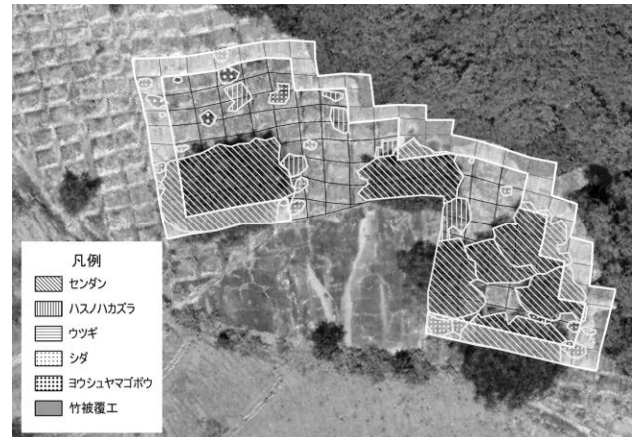
図-6 下モ谷試験区 植物種別の分布図

試験区 のセンダン植栽地では、竹被覆工の内側に植栽したセンダン 7本の樹高が最大で 9m程度に生育していました。また、一部でウツギなどの植物がみられたものの、八升前に比べて、自然侵入した植物は多くみられませんでした(図-6).

要因として、下モ谷は乾燥が激しい環境であることに加え、天然の種子供給が限定的であったことなどが考えられます。

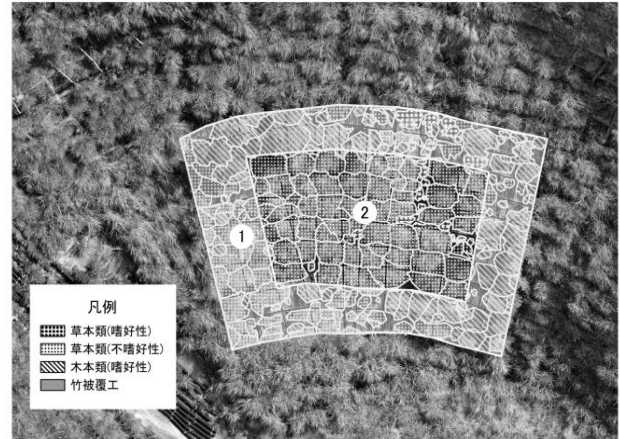
図 -7 本田垣内試験区 木本・草本別の分布図

地区では、不嗜好性のススキの占有面積が約 64 m<sup>2</sup> (占有率 33%)であったものの、嗜好性の木本類の占有面積は約 91 m<sup>2</sup> (占有率 42%)と比較的多く残っていました (図 -7, 8, 表 -3)。一方で、地区では対照区と同様にススキが優占しており、草本類の占有面積が 135 m<sup>2</sup> (占有率 92%)で、木本類の占有面積は 2 m<sup>2</sup> (占有率 2%)のみとなっていました (図 -7, 8, 表 -4)。

地区の竹被覆箇所では、施工から約 2年半後にシカの侵入を受けた後も滑りやすい状態が継続したことに加え、法枠 2枠幅で施工していたことにより、竹の外からシカが食べにくく、自然侵入した樹木の多くが生存できたと考えられます。

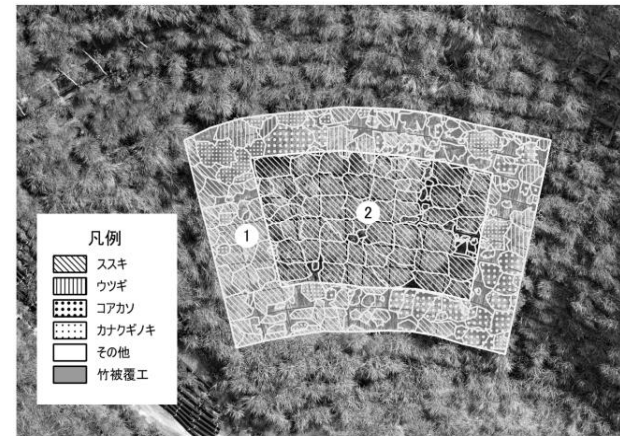
図 -8 本田垣内試験区 植物種別の分布図

地区において、確認された樹木の樹高は、カナクギ

ノキが約 3m, コアカソが約 2m, ウツギが約 4mになるなど良好に生育していることが確認されました。
