# R5 事故事例集

## 令和5年度 建設工事等事故事例集

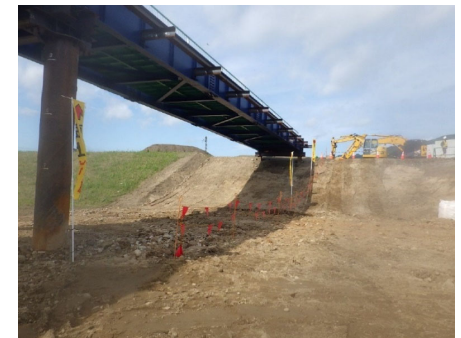
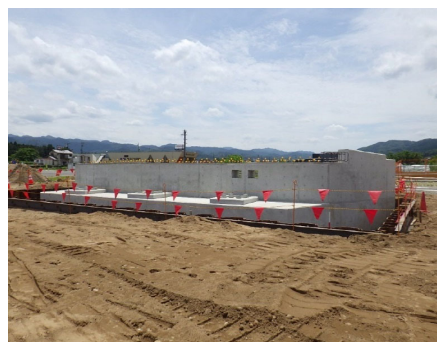
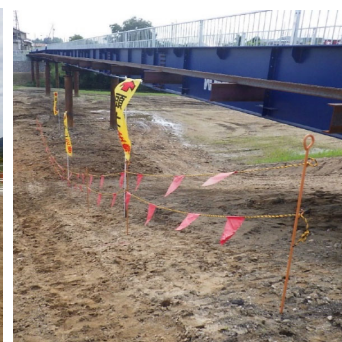
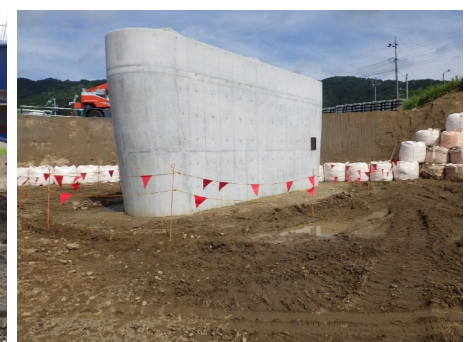
再発防止対策

| 令和5年度建設工事事故事例集 | | 事例No.04 | 事故発生日 | 令和5年5月31日 | 13時頃 | 天候 | 曇 | <br>設備による<br>重機作業者<br>との接触事故 |
|---|---|---|---|---|---|---|---|---|
| 事故の内容 | 〔事故概要〕 ●積込作業を行っていたバックホウのアームが、仮設人道橋(未供用)の通信線添架金具に接触したものの。 | | | | | | | |
| 被害の程度<br>(負傷、影響等) | 【物損】 仮設人道橋(未供用)の通信線添架金具(受台) 損傷 | | | | | | | |
| 主な事故要因 | ●監視員を設置していなかった。 | | | | | | | |

- 1) 鉄ピン及び赤旗付のトラロープで立入禁止エリアを明示
- 2) 注意喚起ののぼり旗を増設

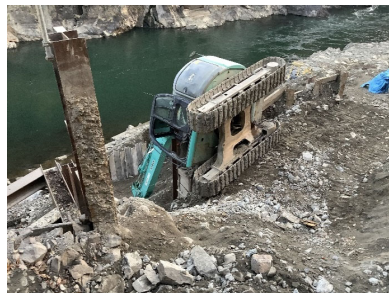
事故状況写真①

| 令和5年度建設工事事故事例集 | | 事例No.05 | 事故発生日 | 令和5年11月28日 | 17時頃 | 天候 | 晴 | <br>重機による施<br>設等<br>作業者<br>の接触 | |
|---|---|---|---|---|---|---|---|---|---|
| 事故の内容 | 〔事故概要〕 | | ●バックホウによるコンクリート殻の揚重作業中にバックホウの支持地盤が崩壊し、バックホウが横倒したもの。 | | | | | | |
| 被害の程度<br>(負傷、影響等) | 【物損】 | | バックホウのボディ 損傷 | | | | | | |
| 主な事故要因 | | | ●バックホウを配置する場所の地盤の安定(反力等)の確認を怠った。 | | | | | | |

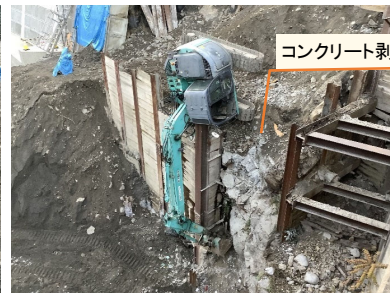
事故状況写真②

| 令和5年度建設工事事故事例集 | | 事例No.05 | 事故発生日 | 令和5年11月28日 | 17時頃 | 天候 | 晴 | <br>重機による施<br>設等<br>作業者<br>の接触 | |
|---|---|---|---|---|---|---|---|---|---|
| | 〔事実経過等〕 | | ●止水壁の取り壊しで発生したコンクリート殻をワイヤーモッコ(網)に入れ、バックホウによる吊り上げ作業を行っていた。<br>H形鋼に引っかかり揚重ができなくなったためオペレーターが降りて確認している最中にバックホウの支持地盤の一部が崩壊した。<br>●バックホウを配置する場所の地盤の安定(反力等)の確認を怠った。 | | | | | | |

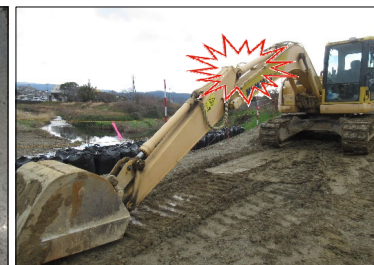
事故状況写真④

| 令和5年度建設工事事故事例集 | | 事例No.06 | 事故発生日 | 令和6年2月22日 | 17時頃 | 天候 | 曇 | <br>重機による<br>作業員への<br>接触事故 | |
|---|---|---|---|---|---|---|---|---|--|
| 事故の内容 | 〔事故概要〕 | | ●橋脚の耐震補強(橋脚巻立て)に伴う掘削作業において、ガス管直下で土砂を掻き出していたバックホウのアームがガス防護管に接触したもの。 | | | | | | |
| 被害の程度<br>(負傷、影響等) | 【物損】 | | ガス防護管 破損 | | | | | | |

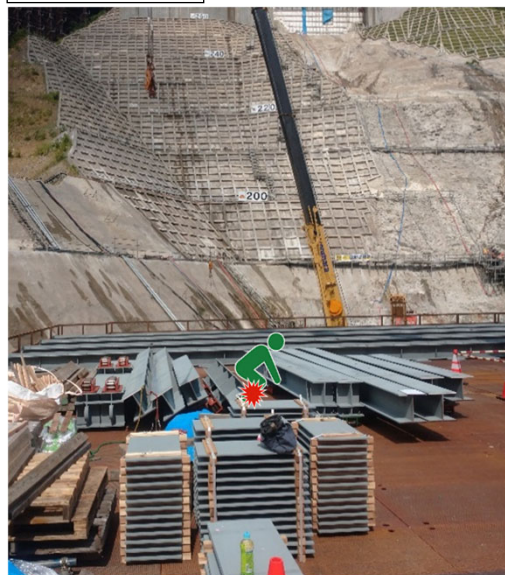
事故状況写真①

| 令和5年度建設工事事故事例集 | | 事例No.07 | 事故発生日 | 令和5年6月7日 | 8時頃 | 天候 | 晴 | |
|---|---|---|---|---|---|---|---|---|
| 事故の内容 | 〔事故概要〕 | | ●H鋼をクレーンで吊っていた際、仮置きしていたH鋼に接触してH鋼がドミノ倒しとなり、作業員の足の上に倒れたもの。 | | | | | |
| | 〔事実経過等〕 | | ●H鋼の転倒防止対策(必要な安全対策)が講じられていなかった。<br>●KY活動において、H鋼の間に入らないよう作業員に周知されていたにもかかわらず作業員が独自の判断で作業変更を行い、H鋼の間(危険箇所)に立ち入った。<br>●作業員はH鋼の間で本来の役割では無いボルトの整理を行っていたとのことであり、役割が明確化されていなかった。 | | | | | |

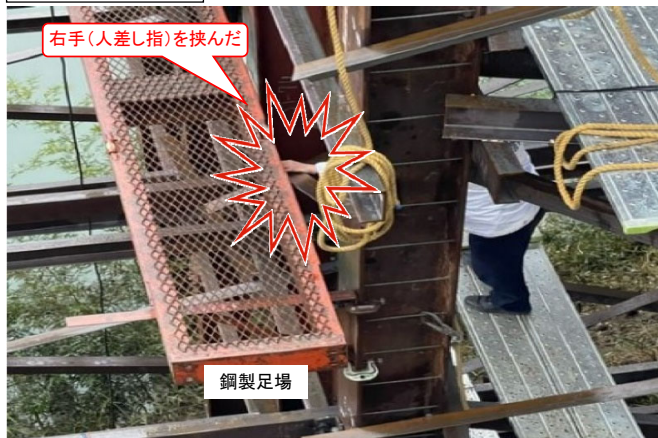
事故状況写真①

| 被害の程度<br>(負傷、影響等) | 【人身】 右示指不全切断、右中指裂創 [全治 約2ヶ月] | | | | | | | |

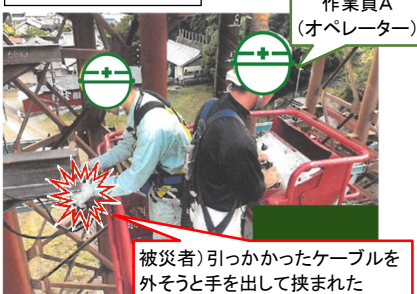
| <div>事故状況写真①</div> <div></div> <div>作業員A<br/>(オペレーター)</div> <div>被災者)引っかったケーブルを<br/>外そうと手を出して挟まれた</div> | | | | | | | | |

| <div>再発防止対策</div> <div><div>1) 合図の徹底</div><div>① 作業員と操作者で声掛け・合図の確認を徹底する</div><div>② 操作者の合図があるまでは作業しないことを徹底する</div></div> <div><div>2) 仮栈橋上からケーブルを垂らす際は、バケットにケーブルを収納しながら作業をおこなう</div></div> <div><div>3) 2名搭乗時は、必ず横並びになったのを確認してから操作する</div></div> <div></div> <div></div> <div></div> <div></div> <div></div> | | | | | | | | |

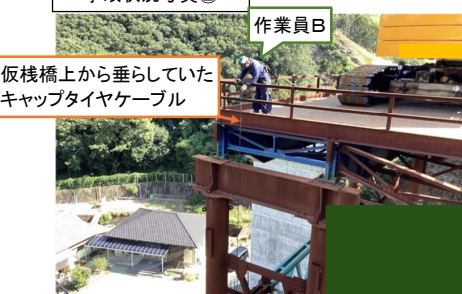
| <div>事故状況写真②</div> <div></div> <div>作業員B</div> <div>仮栈橋上から垂らしていた<br/>キャブタイヤケーブル</div> | | | | | | | | |

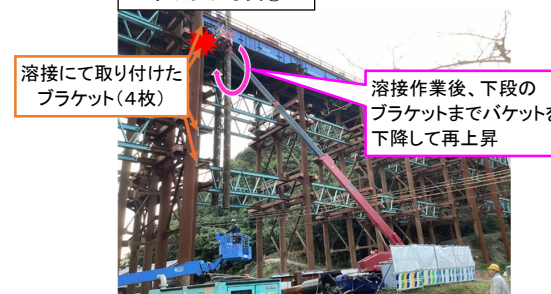
| <div>事故状況写真③</div> <div></div> <div>溶接にて取り付けた<br/>ブラケット(4枚)</div> <div>溶接作業後、下段の<br/>ブラケットまでバケットを<br/>下降して再上昇</div> | | | | | | | | |

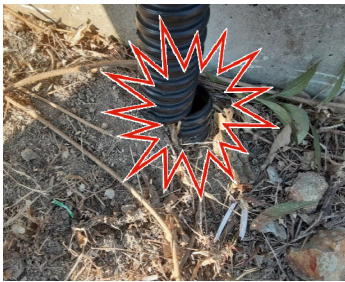
事故状況写真① 切断箇所

| 被害の程度<br>(負傷、影響等) | 【物損】 露出配管(敷設ケーブル) 破損 | | | | | | | |

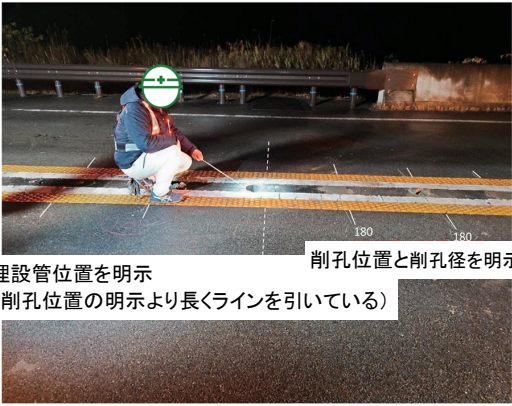
| 令和5年度建設工事事故事例集 | | 事例No.16 | 事故発生日 | 令和5年12月6日 | 23時頃 | 天候 | 晴 | | |
|---|---|---|---|---|---|---|---|---|---|
| 事故の内容 | 〔事故概要〕 | | ●ワイヤーロープ式防護柵の支柱設置のため路面を削孔した際、横断排水管を損傷させたもの。 | | | | | | |
| | 被害の程度<br>(負傷、影響等) | 【物損】 | 横断排水管(φ800mm) 損傷 | | | | | | |

既設埋設物の明示を  
分かり易くする

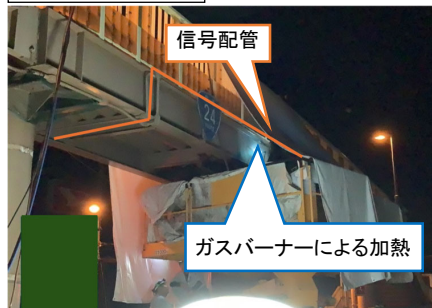
事故状況写真①

| 事故の内容 | 〔事故概要〕 ●歩道橋の補修作業において、加熱矯正の熱により主桁に添架されていた信号機の配線を損傷させたもの。 | | | | | | |
| 被害の程度<br>(負傷、影響等) | 【人身】 警察管理の信号機配線 損傷 | | | | | | |

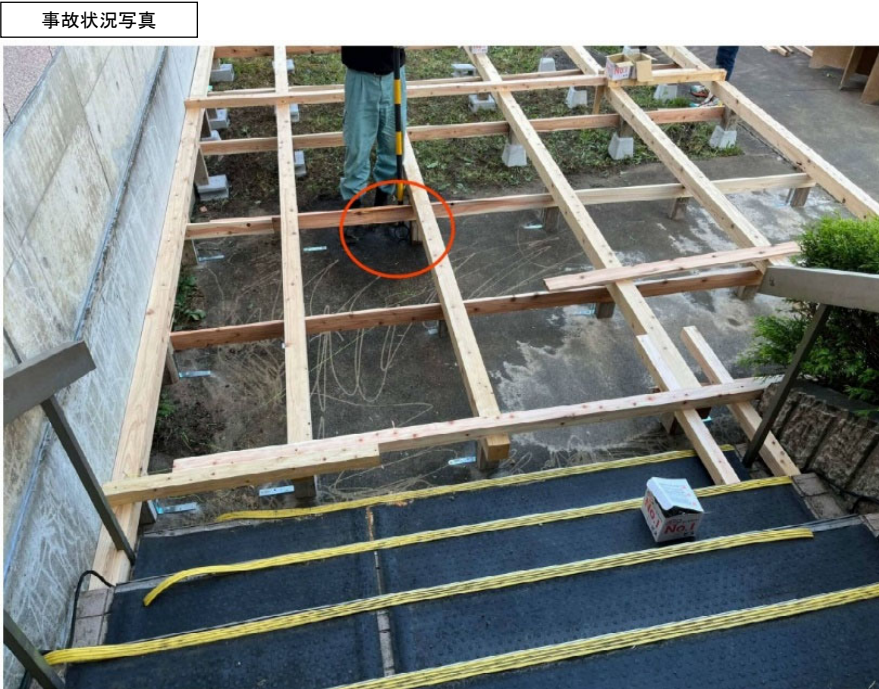
図面・写真等

| 令和5年度建設工事事故事例集 | | 事例No.19 | 事故発生日 | 令和5年10月2日 | 16時頃 | 天候 | 晴 | <br>地下埋設管及びケーブルに対する事故 |
|---|---|---|---|---|---|---|---|---|
| 事故の内容 | 〔事故概要〕<br>●仮設トイレの基礎木材を固定するためのL型金具を地面(土間コンクリート)に設置する際、深さ4cmの削孔により不凍水を循環させるための配管を損傷させたもの。<br><br>〔事実経過等〕<br>●施設管理者との地下埋設物に関する協議を行っていない。<br>●特記仕様書上「電動ドリル等の刃が配管等に接触した場合に、自動で電動工具の電源を遮断する装置を使用する」事になっていたが、使用していなかった。 | | | | | | | |
| 被害の程度<br>(負傷、影響等) | 【物損】<br>融雪設備(φ4.3mm) 損傷<br><br>【影響】<br>不凍水の漏れ、配管の復旧(施設運営に支障無し。不凍水がにじみ出たことを確認したが、水道代に影響は無く、約2時間後に応急復旧完了) | | | | | | | |
| 主な事故要因 | ●施設管理者との協議を行っていない。<br>●自動停止装置が付いている工具を使用していない。 | | | | | | | |

| 令和5年度建設工事事故事例集 | | 事例No.19 | 事故発生日 | 令和5年10月2日 | 16時頃 | 天候 | 晴 | <br>地下埋設管及びケーブルに対する事故 |
|---|---|---|---|---|---|---|---|---|
| 具体的な<br>再発防止対策 | ●埋設物件の事前確認を行う。<br>●作業員に対し地下埋設物件に対する安全教育を実施する。<br>●朝礼のKY時に安全チェックリストを用いて当日作業の安全点検を実施する。 | | | | | | | |

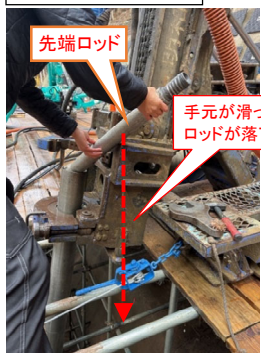
事故状況写真②

| 令和5年度建設工事事故事例集 | | 事例No.20 | 事故発生日 | 令和6年2月8日 | 9時頃 | 天候 | 曇 | <br>資材・仮設材及<br>工具の飛来落<br>による事故 | |
|---|---|---|---|---|---|---|---|---|--|
| 事故の内容 | 〔事故概要〕 | ●補強土工に伴う削孔作業において、削孔機にロッド(重さ14.2kg)を取り付けている時に手を滑らせて作業足場開口部からロッドが落下し、足場下で作業を行っていた作業員の頭部に当たったもの。 | | | | | | | |
| 被害の程度<br>(負傷、影響等) | 【人身】 | 頭部打撲、頭部裂創 [全治 1週間] | | | | | | | |
| 主な事故要因 | ●監視する立場の者が、足場下の確認を行わなかった。 | | | | | | | | |

- 1) 削孔作業のために設けた足場開口部をエキスパンドメタルで塞ぎ養生する
- 2) カラーコーンとコーンバーにて立入禁止の明示を行う
- 3) 合図確認を実施する

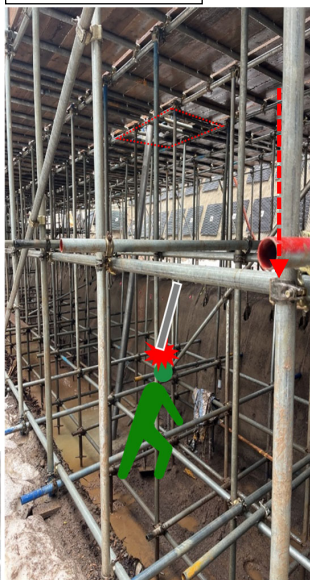
事故状況写真①

| 令和5年度建設工事事故事例集 | | 事例No.20 | 事故発生日 | 令和6年2月8日 | 9時頃 | 天候 | 曇 | <br>資材・仮設材及<br>工具の飛来落<br>による事故 | |
|---|---|---|---|---|---|---|---|---|--|
| | 〔事実経過等〕 | ●作業手順書では、ロッド取付作業時は削孔機のオペレーターが足場下に作業員がいないことを確認することとなっていた。<br>●オペレーターがトイレで現場を離れた際、世話役の指示で別の作業員が削孔機オペレーターとなり、ロッド取付作業を世話役と共に行った。その際、足場下の確認を行わなかった。 | | | | | | | |

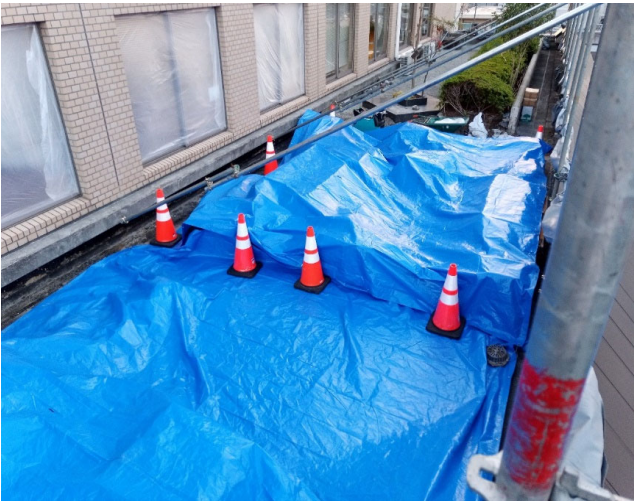
再発防止対策

| 令和5年度建設工事事故事例集 | | 事例No.24 | 事故発生日 | 令和5年11月7日 | 11時頃 | 天候 | 晴 | |
|---|---|---|---|---|---|---|---|--|
| 事故の内容 | 〔事故概要〕 ●屋上(3階)の防水層を撤去する際、2階執務室で漏水が発生したもの。 | | | | | | | |
| | 〔事実経過等〕 ●前日の雨で屋上に雨水が溜まった状態で防水層を撤去したため、漏水が発生した。<br>●事故の前週にも雨水が溜まっている状態で屋上作業を行っていたため監督職員が注意したにも拘わらず、当該作業で降雨前の養生を行っていなかった。<br>●防水層撤去作業に関わる養生等の計画を定めていなかった。<br>●事故当時、現場代理人が不在であり、安全巡視を行っていなかった。 | | | | | | | |

降雨が予報される場合は、ブルーシートで養生し、降雨後の排水状況を確認してから工事を着手する

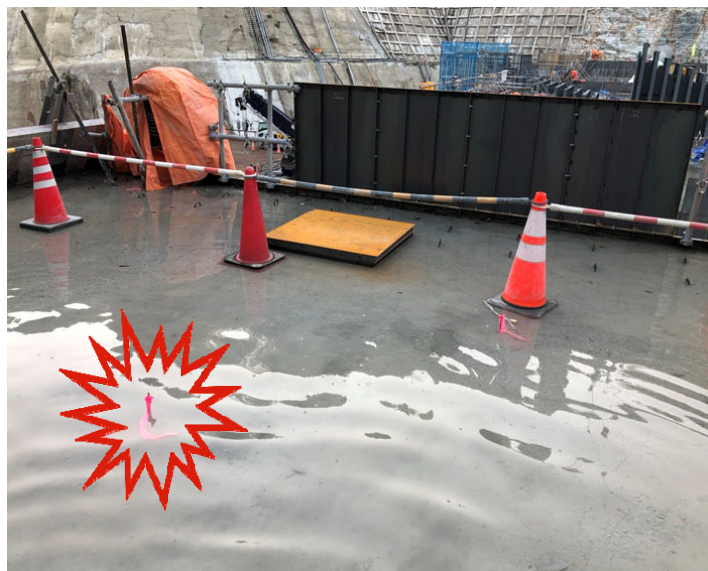
##### 事故概要説明図

測量用の釘(ボーリング位置明示)につまづき転倒し、右膝を強打した
