もらい事故による死亡事故が発生

自ら運転する振動ローラに轢かれ負傷

盗難事故が各地で発生しています!

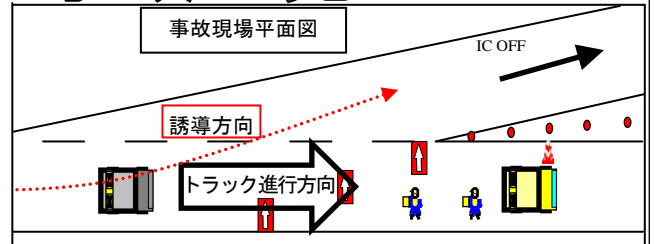
- ・規制テープ一部で交通誘導員2名が作業中であった。
- ・1名は注意喚起、1名は道具の後片付けを行っていた。
- ・4t貨物トラックが規制テープ一部に突っ込み、作業員2名と接触し、規制車に衝突し、停止した。
- ・病院への搬送後、作業員1名が死亡。1名は軽傷。

- ・危険を感じたらすばやく退避する。
- ・「常に車が突っ込んでくるかもしれない」という意識を持って作業を行う。
- ・衝撃吸収ライフジャケットを着用するなどの対策を行う。
