架空線事故が増加しています ～再度、注意喚起を！～

今年度発生した架空線事故の事例

近畿地区建設工事安全対策推進協議会（舗装部会） 現場点検合同パトロール報告

■ 合同パトロール実施工事：西脇北バイパス大門地区他改良舗装工事
■ 受注者：常盤工業株式会社大阪支店

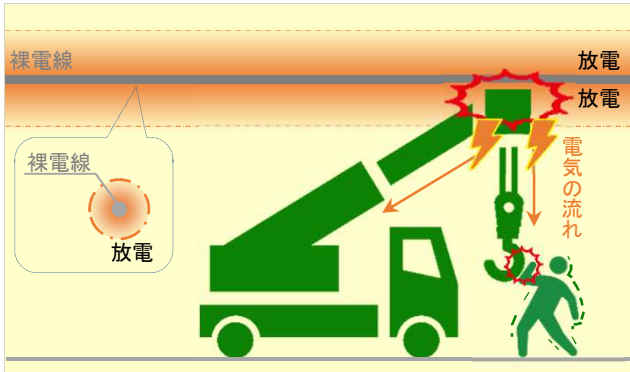
～架空線事故による労働災害～

送電線に接近すると、放電が起こり、車体やワイヤーなどを伝わって電気が流れ、感電することがあります。

送電線には高い電圧の電気が流れています。また、裸電線のため、接近するだけで感電する恐れがあります。(電圧が高いため、防護カバーの取り付けができません) 作業員が感電すると、深刻なダメージを負ったり、最悪死亡するケースもあります。
