### 活用事例

- 橋長：10.0m、幅員：16.5m
- 橋梁形式：単純PCプレテン中空床版橋
- 対象部位・部材：主桁、床版、豎壁、  
                                支承、地覆
- 性能カタログ(又はNETIS)番号  
          :BR010009-V0121
- ☆[性能カタログへのリンク](#)

### 橋梁・支援技術

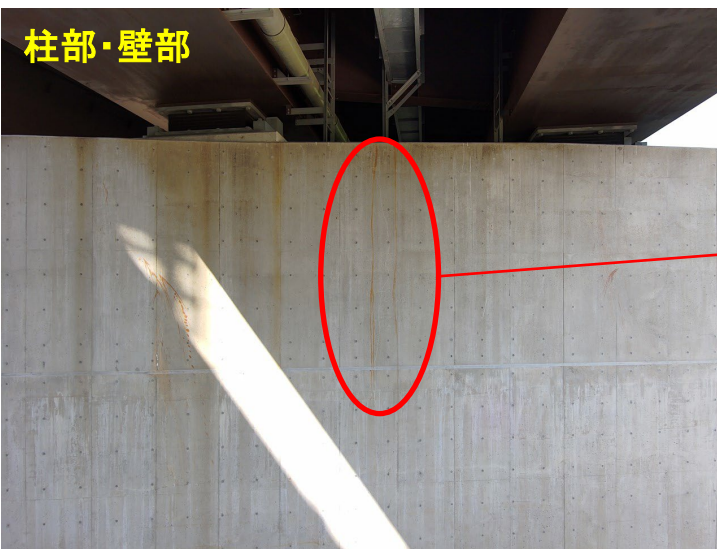
写真-3 損傷確認(ひびわれ)

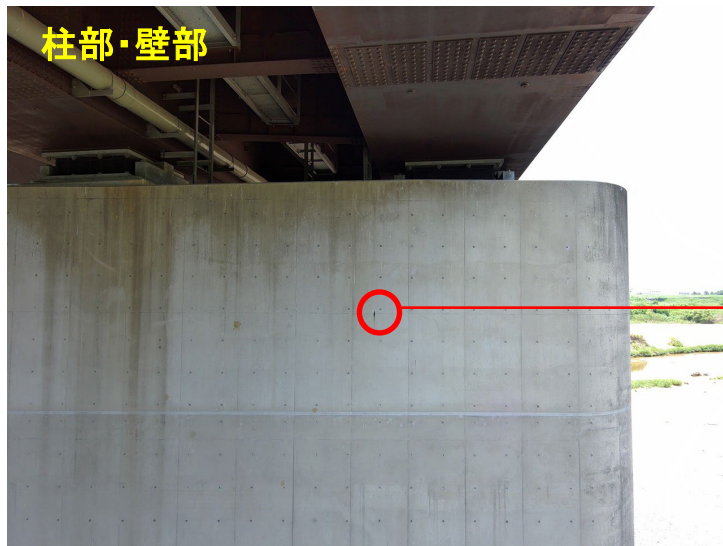
写真-3 損傷確認

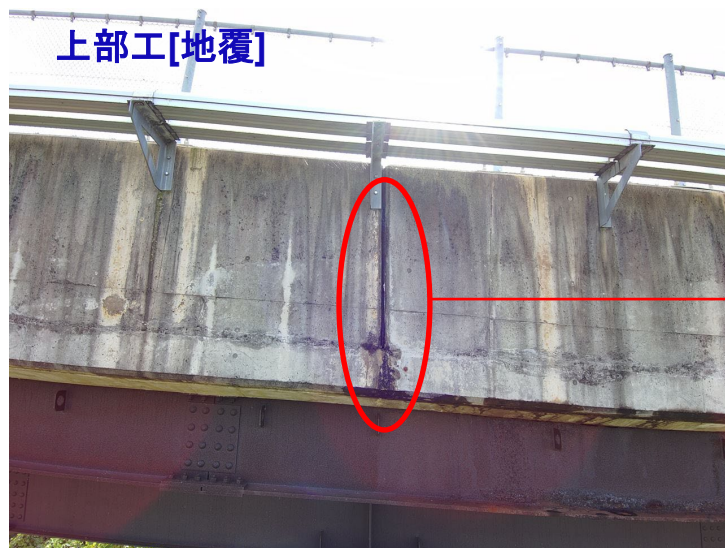
写真-3 損傷確認

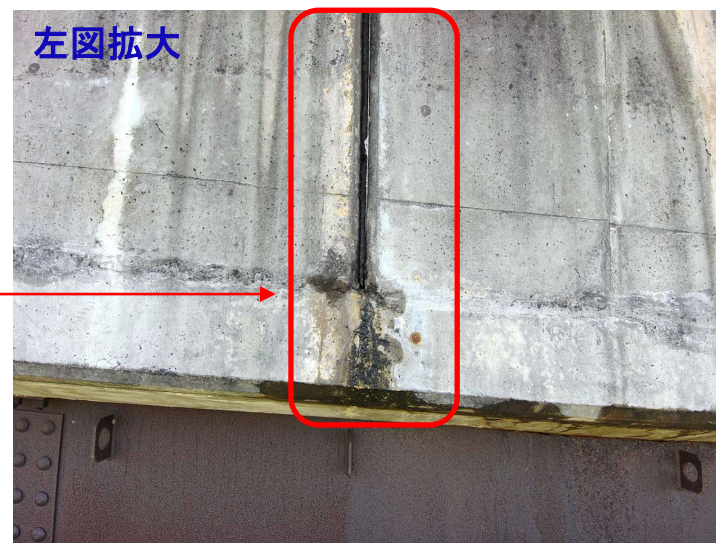
写真-4 地覆\_漏水・遊離石灰
