# 熊野川流域における平成29年10月 台風21号の概要

平成29年11月22日

# 台風21号と前線による大雨 [平成29年10月20日~23日] の概要

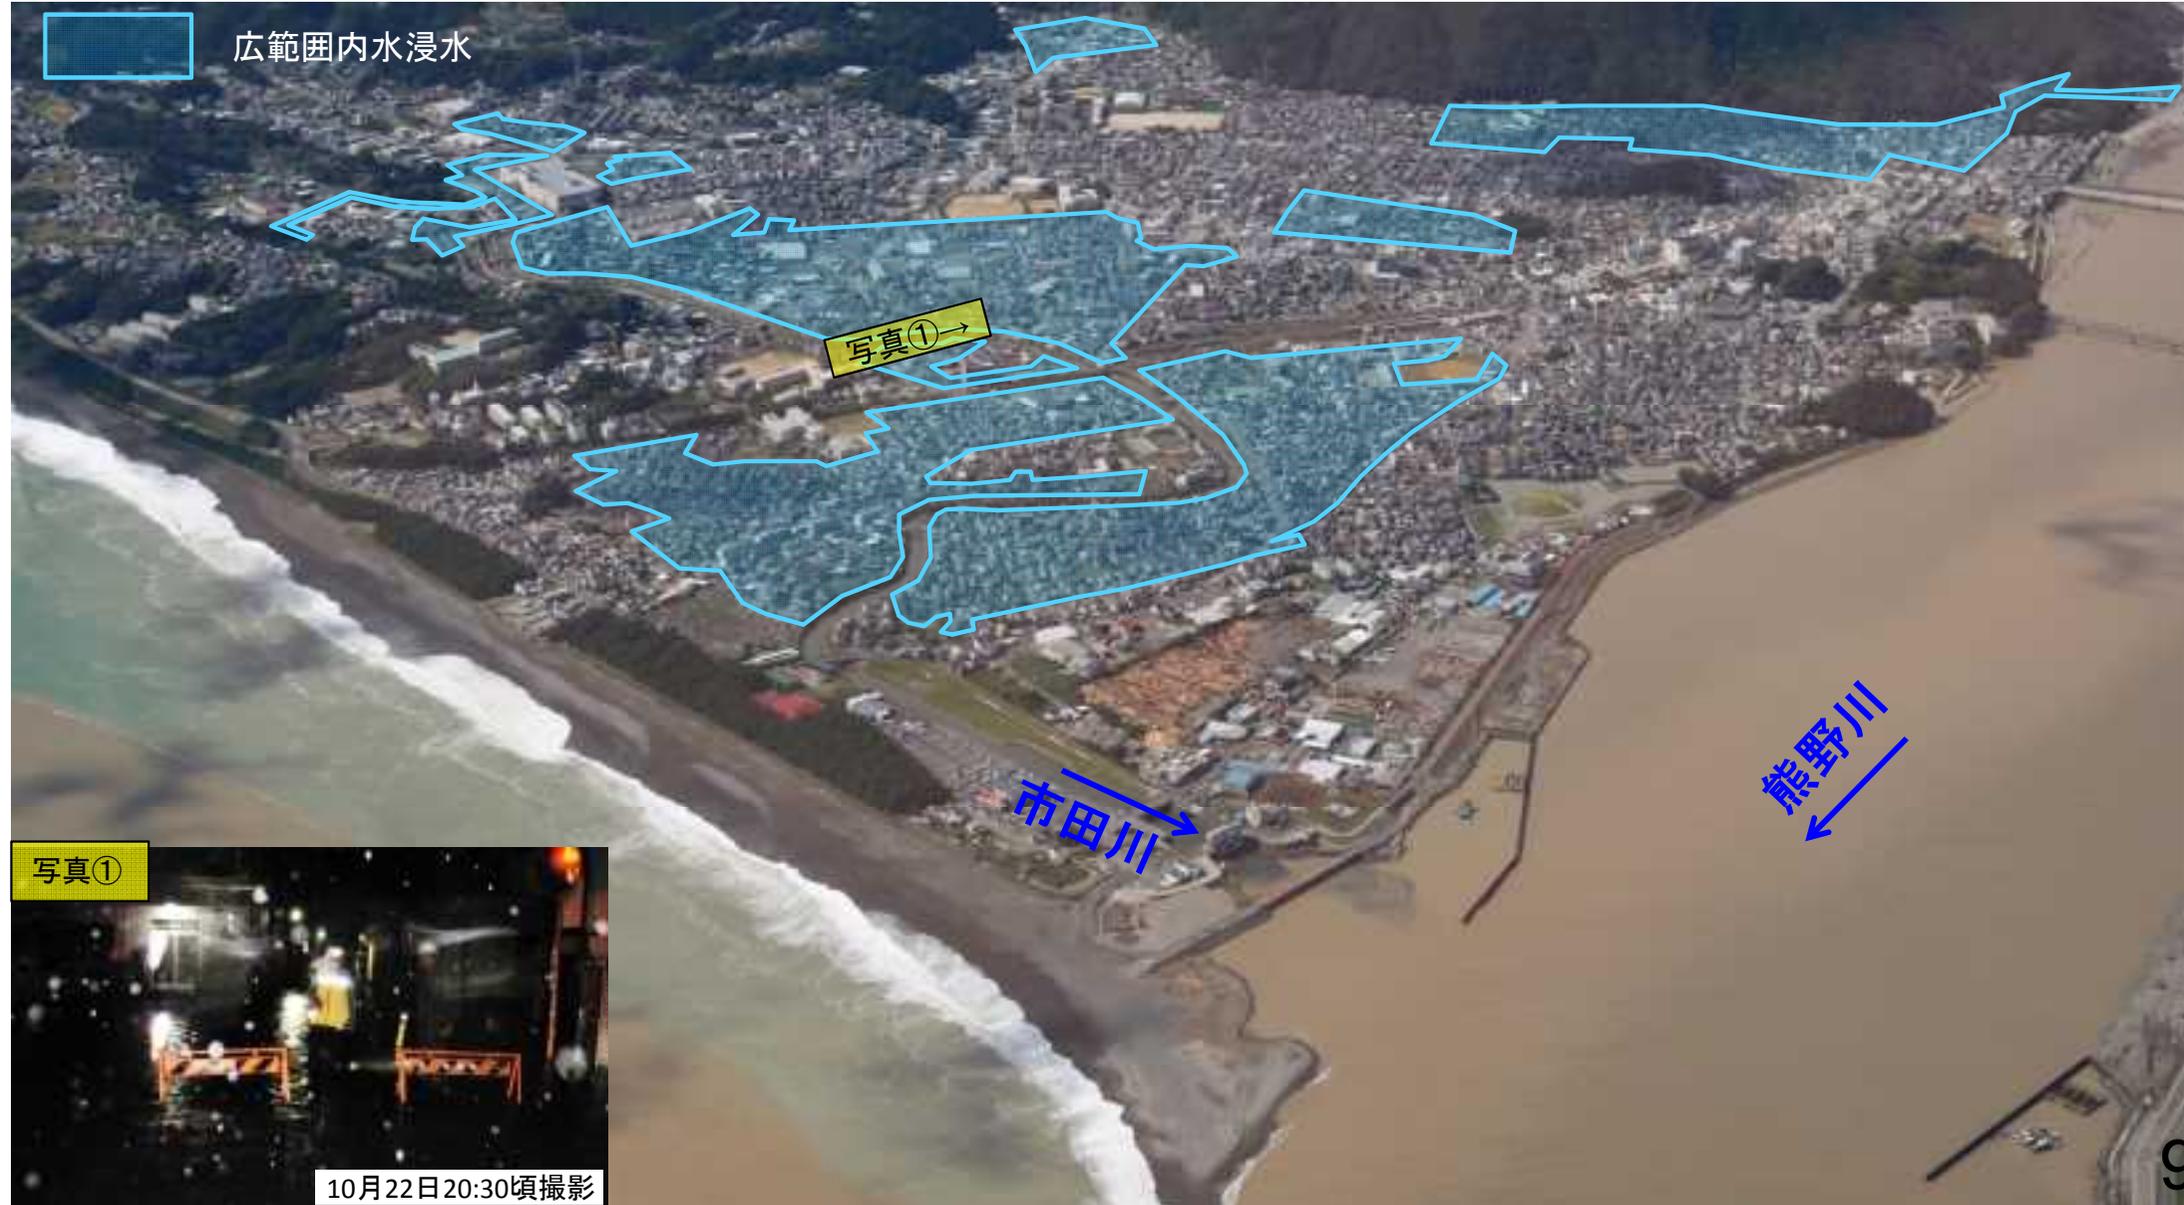
被害の概要(新宮川水系市田川<sup>いちだがわ</sup> 和歌山県新宮市下田地先他)<sup>しもだ</sup>

内水による浸水被害が広範囲で発生。

浸水面積 約84ha

家屋被害 1,150戸 (床上浸水593戸、床下浸水482戸、一部損壊75戸)

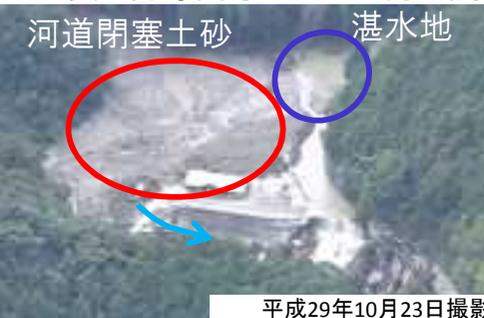
＜大阪府 岸和田市 大沢町牛滝川＞  
土砂災害専門家による 現地調査

- 直轄砂防箇所(紀伊山系)においてCCTV監視、現地調査により砂防施設被災の有無等について確認し、また、ヘリ調査、SAR衛星画像判読により事業箇所以外に新たな大規模崩落がないか把握調査を実施。
- 上記以外の被災箇所について自治体の要請により、ヘリからの上空調査及びTEC-FORCEによる実地調査を実施。
- 河道閉塞が発生した岸和田市大沢地区では、土砂災害専門家を派遣し調査支援を実施。

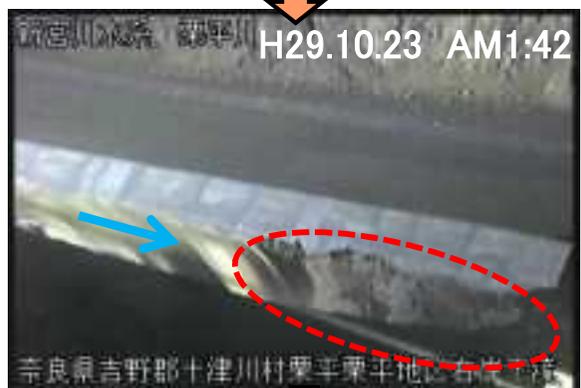
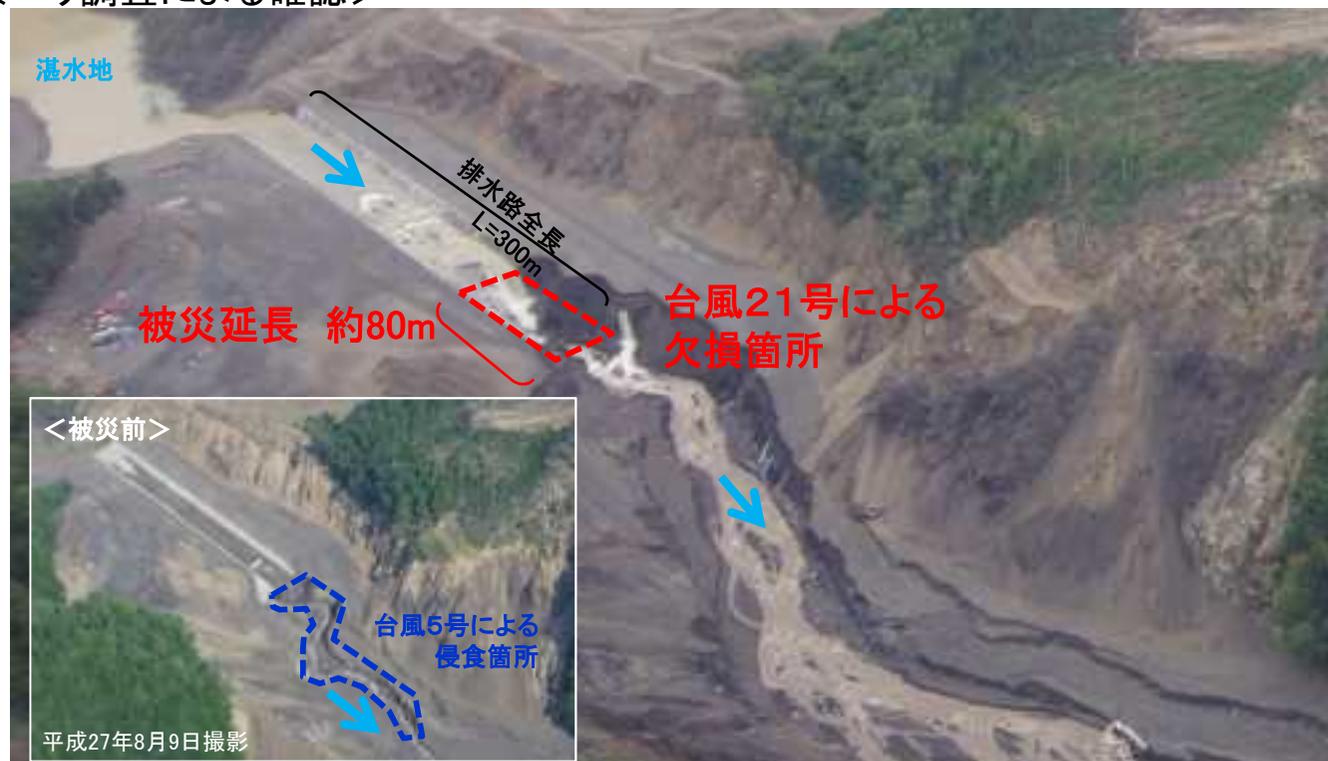
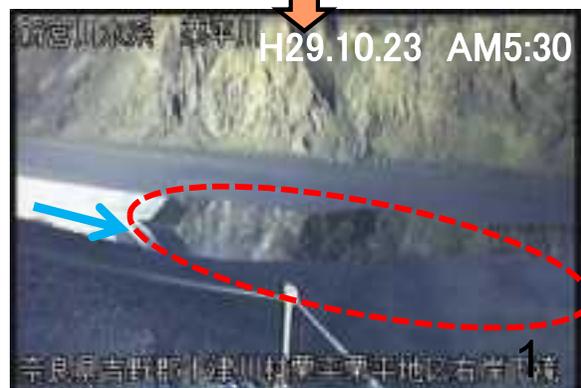
## <ヘリ調査による確認>

- 台風が接近している10月23日午前1時40分頃、栗平地区において排水路の変状をCCTVにて確認。
- 出水後、速やかに現地確認を行ったところ排水路底面部の破損並びに排水路下流端の欠損を確認。
- ヘリからの上空調査では周辺に新たな崩壊は見られなかった。

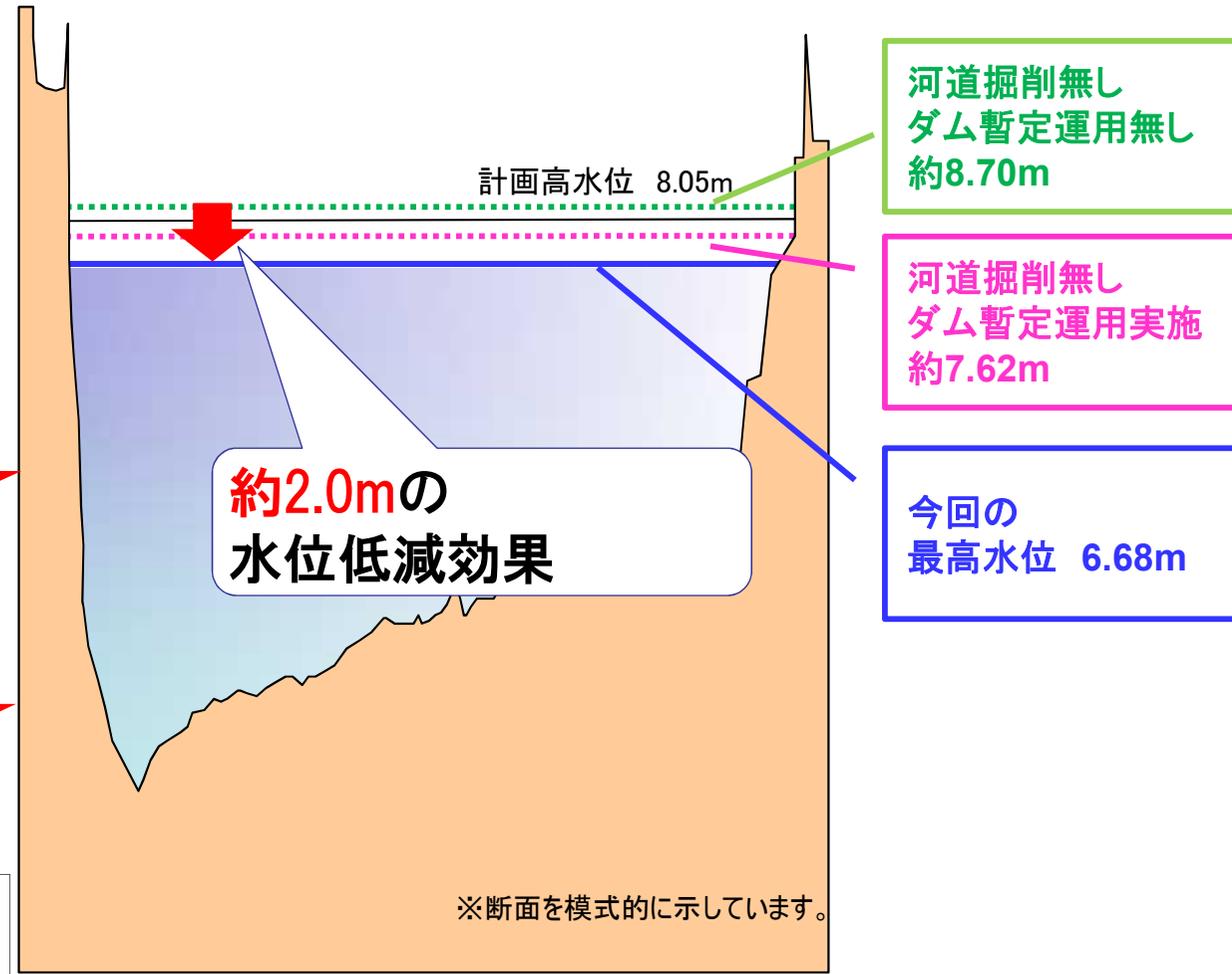
## ■成川地点の水位低減効果

- 風屋ダムでは、最大流入量を**毎秒約1,000m<sup>3</sup>低減**。
- 池原ダムでは、最大流入量を**毎秒約2,800m<sup>3</sup>低減**。
- 河道掘削及び風屋ダム・池原ダムの操作により、成川地点で**約2.0mの水位低下効果**があったと推定。  
(河道掘削0.9m低減、ダム1.1m低減)

ダムの効果  
約1.1m

河道掘削効果  
約0.9m
