淀川水系流域委員会

平成25年度進捗点検結果説明資料 【維持管理(桂川)】

平成27年1月27日

平成26年度 第2回淀川水系流域委員会 説明資料【維持管理(桂川)】

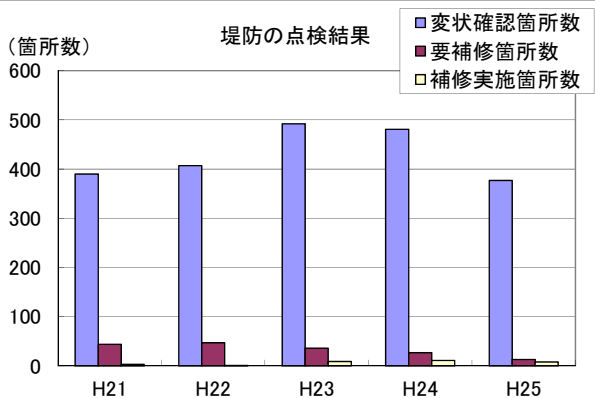
進捗状況	点検結果
<p>(平成25年度の取組) 平成25年度に、点検・巡視等により確認された変状確認箇所の数と補修実施箇所数を以下に示す。</p> <p>①堤防の点検結果 平成25年度は、要補修箇所が13箇所あり、その内8箇所の補修を実施した。</p>

<p>河川維持管理計画(案)に基づき日常の維持管理が実施されている。</p> <p>河川管理施設の老朽化等から要補修箇所数が増加する傾向にあるが、損傷の規模や緊急性等を考慮し、補修を実施している。</p> <p>引き続き、日常の河川巡視や点検において継続的な監視を行い、河川管理上の影響が出るおそれがあると判断された箇所については優先的に補修を実施し適正な維持管理に努めていく。</p>

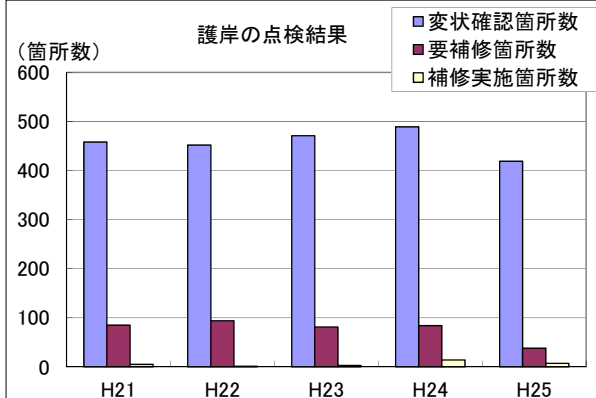
<p>②護岸の点検結果 平成25年度は、要補修箇所が38箇所あり、その内7箇所の補修を実施した。</p>

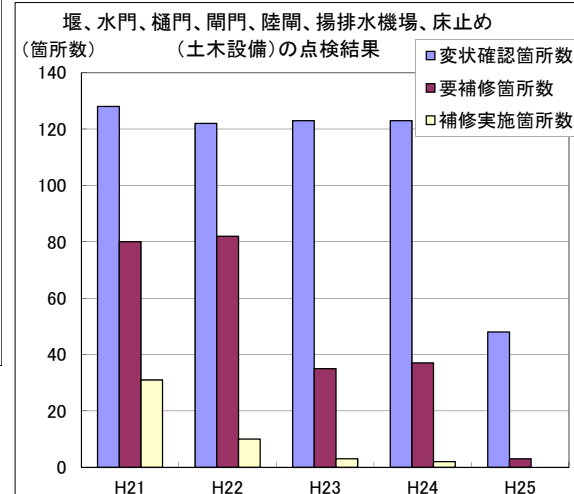
<p>③堰、水門、樋門、閘門、陸閘、揚排水機場、床止め(土木設備)の点検結果 平成25年度は、要補修箇所が3箇所あり、その内0箇所の補修を実施した。</p>

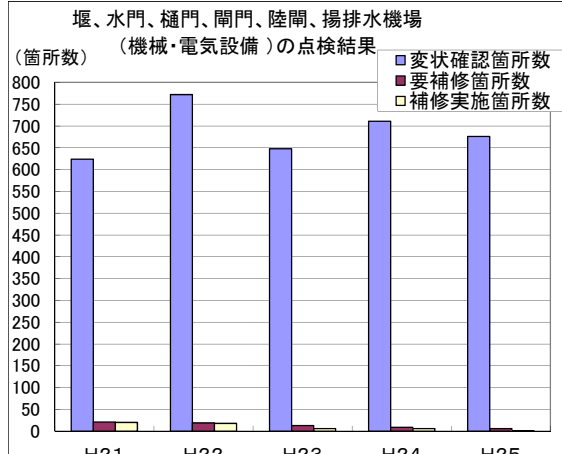
<p>④堰、水門、樋門、閘門、陸閘、揚排水機場(機械・電気設備)の点検結果 平成25年度は、要補修箇所が6箇所あり、その内1箇所の補修を実施した。</p>

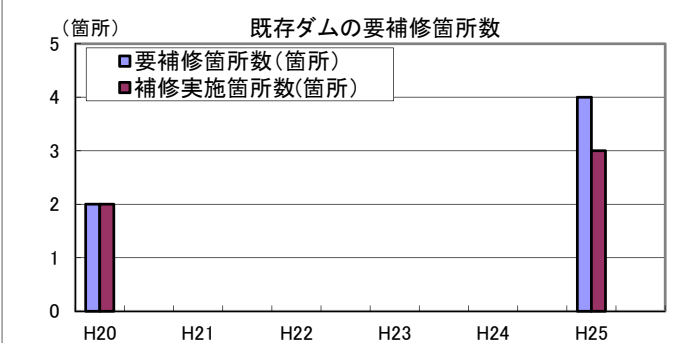
<p>⑤ダムの点検結果 平成25年度は、要補修箇所が4箇所あり、その内3箇所の補修を実施した。 これらの箇所数はいずれも、天ヶ瀬ダムのもので、ダム建設後30年以上が経過したダムを対象に行う事となった「総合点検」を平成25年に実施した結果、挙げられた数となっている。</p>

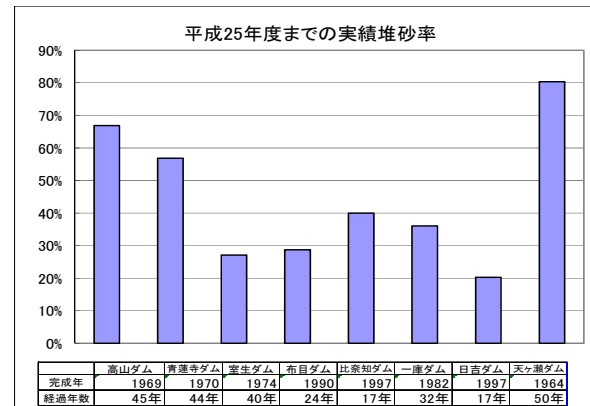
平成25年度までの実績堆砂率について以下に示す。

高山ダム67% 青蓮寺ダム57% 室生ダム27% 布目ダム29%
比奈知ダム40% 一庫ダム36% 日吉ダム20% 天ヶ瀬ダム 80%

堆砂量については、今後も継続的に監視を行う。

引き続きダム機能の維持のため排砂の検討を行っていく。

特に木津川上流ダム群については、引き続きアセットマネジメントの検討により、より効率的な堆砂処理を行い、ダムの延命に努める。

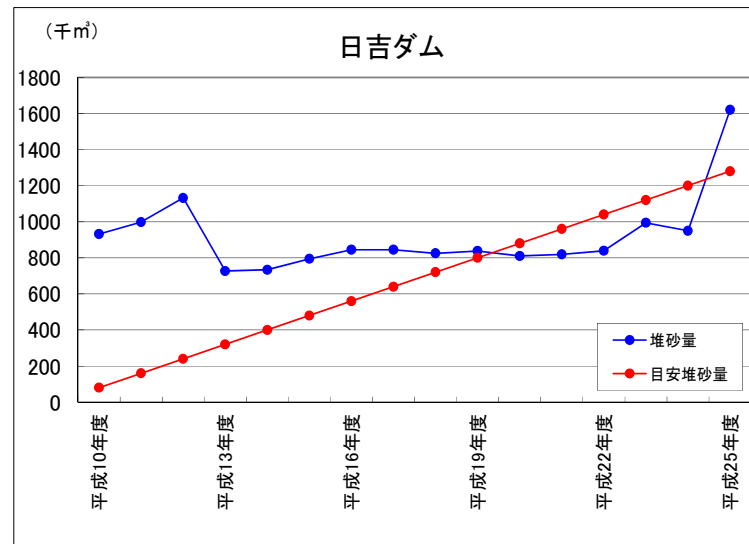
日吉ダムでは、計画堆砂量8,000千m³のうち、平成25年度末の堆砂量は約1,620,000m³である。

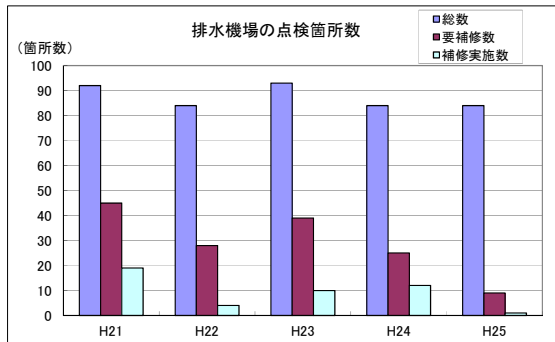
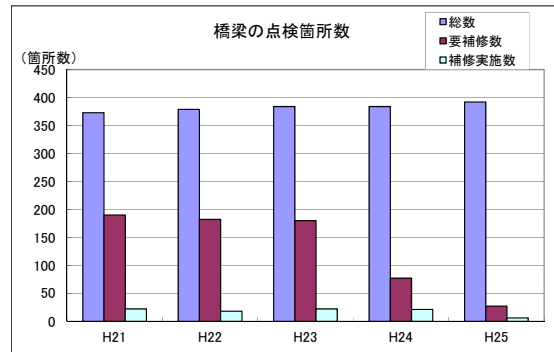
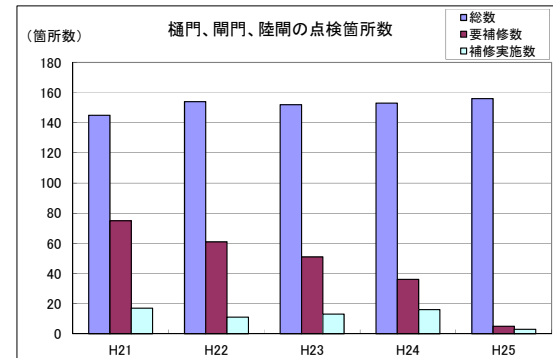
①排水機場等の点検結果
平成25年度 要補修数 9箇所
補修実施数 1箇所

②橋梁の点検結果
平成25年度 要補修数 27箇所
補修実施数 6箇所

③樋門、閘門、陸閘の点検結果
平成25年度 要補修数 5箇所
補修実施数 3箇所

重要な許可工作物については、機能を維持する必要な補修が行われているが、継続監視及び補修検討中のものは未補修箇所となっている。未補修箇所については、今後も定期的な補修などの対応を適切に行うよう施設管理者を指導していく。
