## 高齢化を迎えた長大橋梁の診断と長寿命化に関する研究プロジェクト

## 淀川大橋の腐食状況調査

## 淀川大橋補修溶接部の非破壊検査および成分分析

## 淀川大橋の動的載荷試験および応力頻度測定

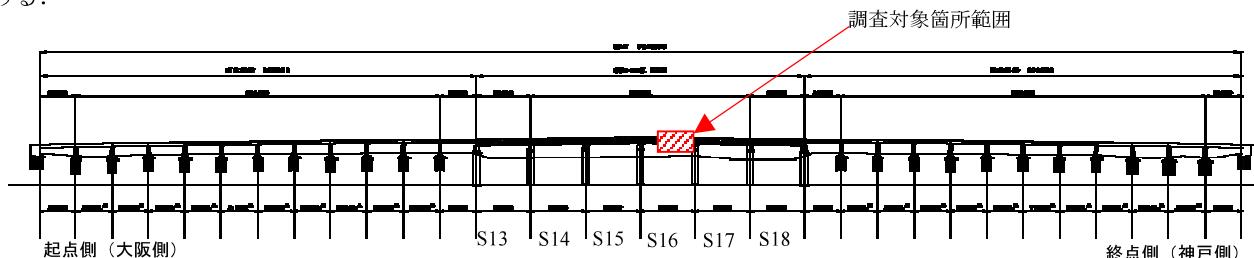
図1. 調査対象橋梁

対象橋梁は1926年竣工の幅員20.8m、橋長723.3m、30径間（中央部6径間鋼単純トラス6@32.918m）を有する橋梁であり、京阪神間の重交通を支える主要国道の2号線に位置し、海岸から約5.5km地点に掛る橋である。

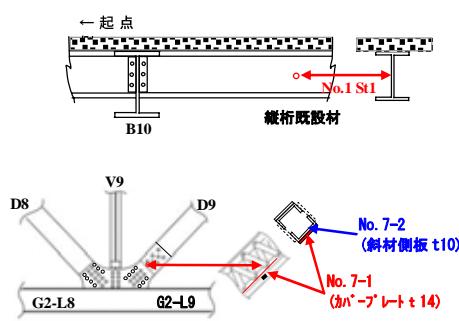
図6. 化学成分分析箇所

化学成分分析結果は表1に示すが、縦横腹板の既設材はC含有量に極端に低く（現在SM材の1/6～1/8程度）、不純物元素のPやS量が非常に多い（2倍から3倍）材料である。斜材についても、C含有量は現在のSM400Aに近い値になっているが（約80%）、Sの値は2倍程度の値を示している。

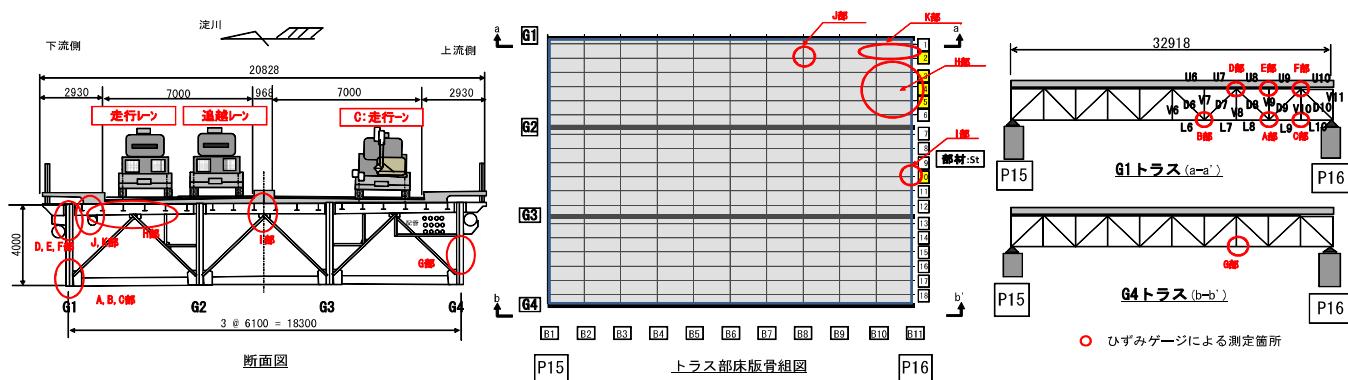
図1. 測定位置

測定位置は、過去に行われた補修・補強を中心に、主構トラス部材および床組の目視検査を行い、応力集中の疑いがある箇所を選定した。測定位置は以下の図に示す。

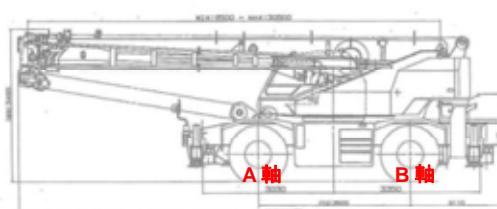
図2 試験車

A軸	B軸	計
軸重 (自重+乗員)	13250kg	13245kg	26495kg

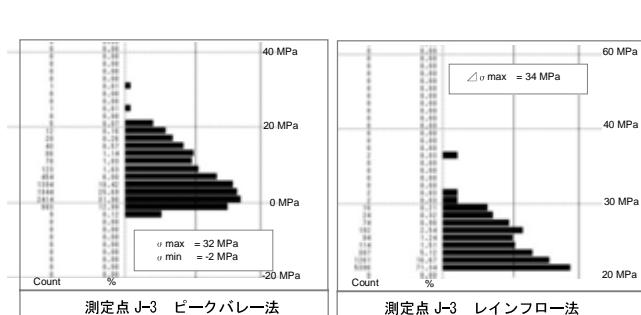
図5 測定点でのJ3ピ-クバ-レ法およびレインフロ-法

また、床組では、図4に示す通り、添加物を支えている横桁B8の補強板溶接部近傍（測定点J3）で $\sigma=31.3\text{ MPa}$ （引張）が発生し、縦桁についてはSt4で最大応力 $\sigma=21.0\text{ MPa}$ （引張）が計測された。図5に、測定点J3のヒストグラムを表す。

相対比較のために、測定データを基に、最も低い疲労等級区分の疲労曲線（H'）を用いて算出した。個々の部材の疲労寿命は表1に示す通りであった。最も短い疲労寿命は、B8横桁の補強板溶接部近傍（図4）の522年であった。

過去に行われた補修・補強を中心に行なった。主構トラス部材および床組の目視検査を行い、応力集中が懸念される箇所で応力測定を実施した。試験車走行による動的載荷試験および応力頻度測定を行った結果、選定した部材の内、主構トラス斜材D9およびD7の補強部付近比較的大きな応力が活荷重載荷時に発生すること分かった。また、床組では、横桁B8の補強材付近にも、比較的大きな応力が測定された。今回の計測した測定点の内、これら箇所は構造上弱点となると考えられ、早急な疲労強度特性の把握と欠陥の進展状況を確認する必要がある。

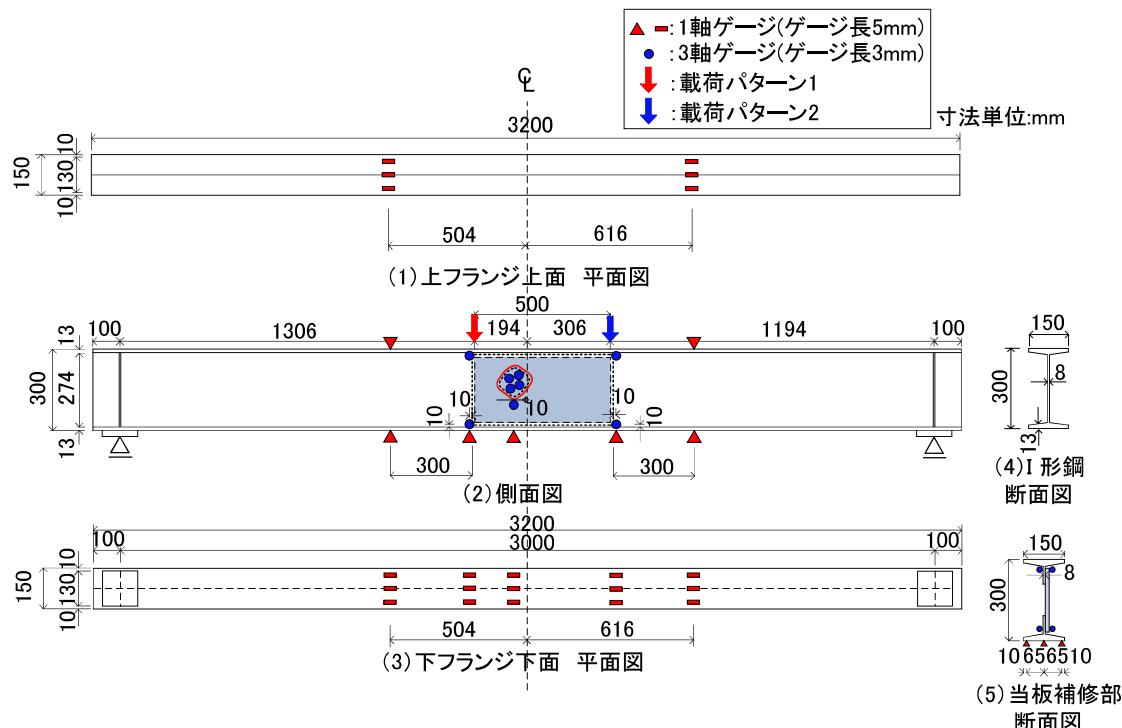
図1. S2 試験体の形状と寸法

図1に縦桁試験体(S2)の形状と寸法およびひずみゲージ貼付位置・載荷位置を示す。全長3200mm、桁高300mmで実物に近いI形鋼を用い、鋼材はすべてSS400を使用した。また、ウェブの一部をガス切断で切り取りその切り取り部の片面に鋼板を当て、実橋と同様にすみ肉溶接で取り付けている。

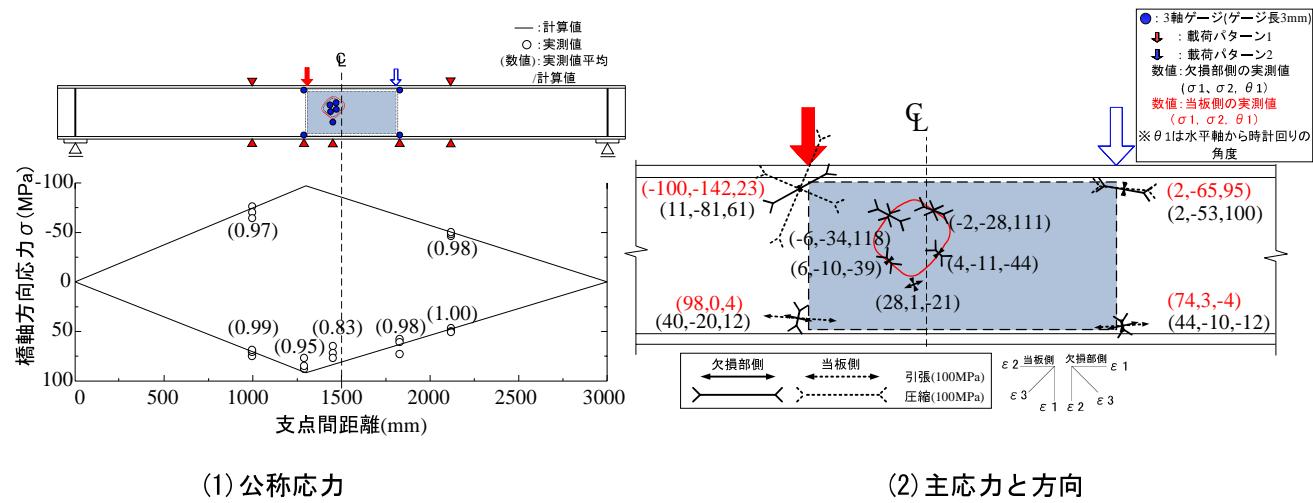
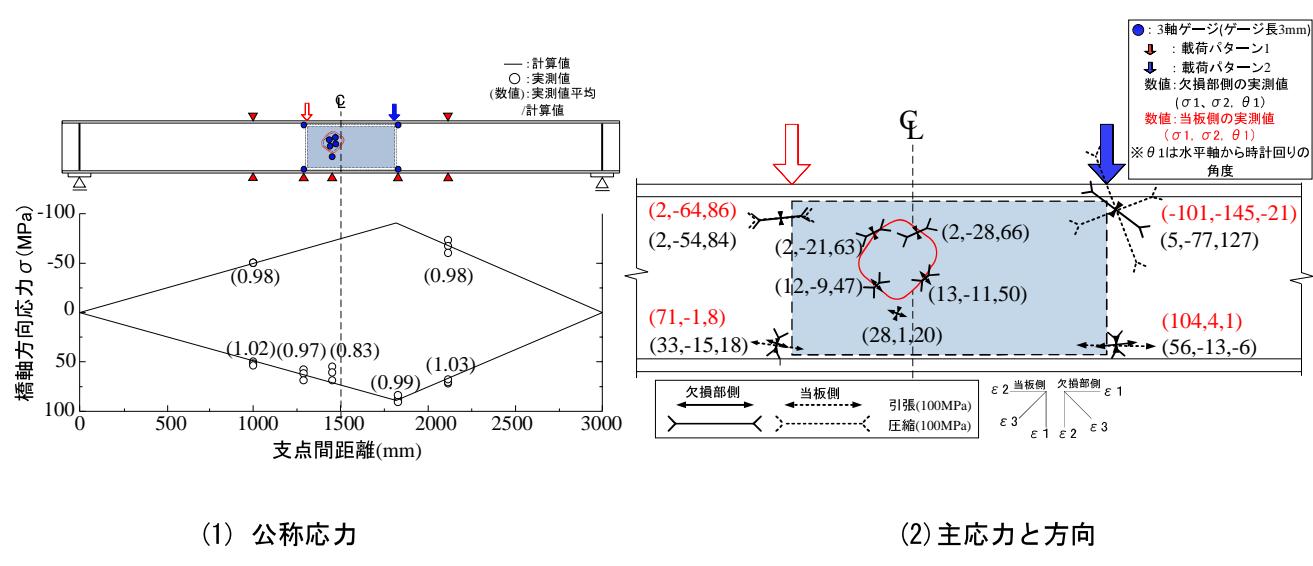
図2に載荷パターン1での各ゲージ位置での実測値と主応力を、図3に載荷パターン2での各ゲージ位置の実測値と主応力を示す。

上下フランジの測定値は梁理論による計算値と概ね一致している。当板補修部周辺の主応力分布を見ると、載荷点直下の当板端部で鉛直方向に-140MPa程度の大きな圧縮応力が生じており、引張側では載荷点直下の下フランジ側の当板端部で水平方向に100MPa程度生じている。切欠き縁周辺部の主応力は、圧縮で最大-30 MPa程度、引張では最大でも30MPa弱程度であり、静的載荷試験結果からみると、疲労き裂は載荷位置に近い位置の上下のどちらかの当板溶接端部から生じ、ウェブの欠損部からは生じにくいと予想される。
