# 高齢化を迎えた長大橋梁の 診断と長寿命化に関する研究プロジェクト

## 淀川大橋の補強設計

# 淀川大橋の腐食状況調査 Corrosion Investigation for the Yodogawa Bridge

# 淀川大橋補修溶接部の非破壊検査と鋼材の成分分析 Non-destructive Tests and Chemical Composition Analysis for Repaired Welds of the Yodogawa Bridge

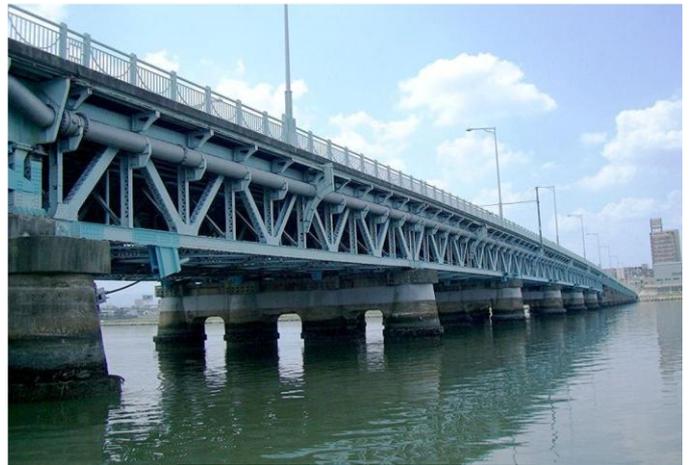
写真 1 対象橋梁外観

写真 1 に対象とする高齢化を迎えた長大トラス橋梁、淀川大橋の外観を、写真 2 に補強設計で取り扱う代表径間のトラス主構側面を示す。

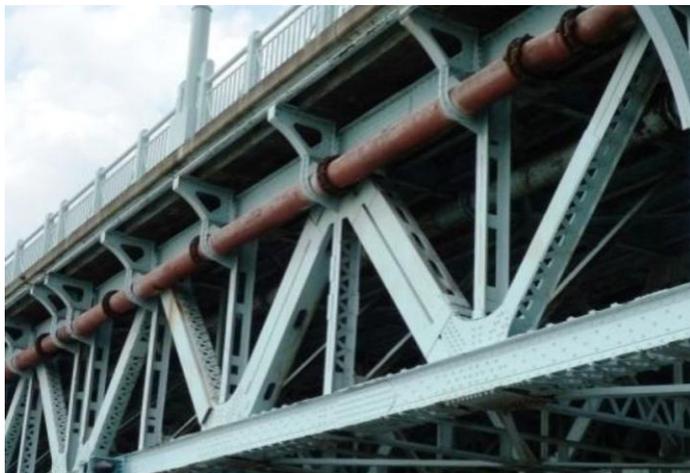
写真 2 トラス主構側面

22 年度に淀川大橋のトラス桁現況調査を実施したところ、一部に不溶接部および亀裂が発見されたことから、早急な補修の実施が求められている。具体的には戦時下における被災部分を溶接補強している部位において、不溶着箇所が存在する可能性があることが判明した<sup>2)3)</sup>ため、X 線撮影など非破壊検査による不良部位確定の後、必要な補強策を講じるものとした。

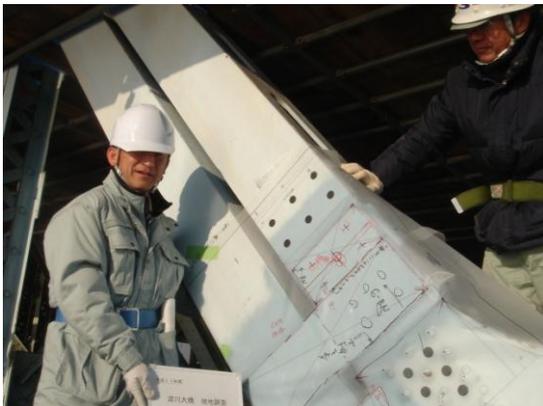
写真3 原寸図による細部確認

ラス格点接合部周辺のディテールについては、足場設置完了後に現橋部材寸法との整合性確保を目的として1/1縮尺図面(プラスチックマイラーペーパーを持ち込み実測することとした。(写真3)

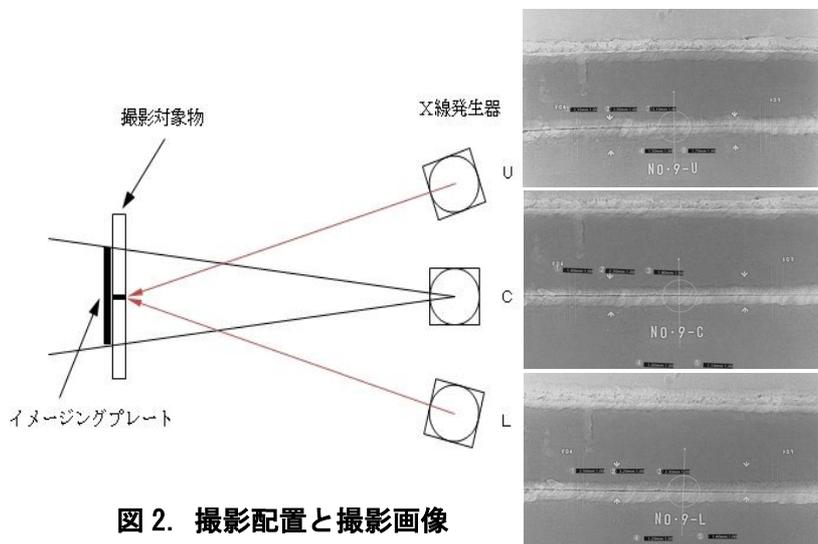
図2. 撮影配置と撮影画像

本橋の主構トラス材材部の新旧部材の突合せ溶接部には当板が施工<sup>1)~3)</sup>されてるので、X線透過試験を行い不連続部高さを推定した。また精度確認のためにコア採取を行い実高さを測定して比較を行った。

X線透過試験による不連続部高さ推定とマクロ試験結果による不連続部実高さの比較を表1に示す。不連続部におけるX線透過試験とマクロ試験による実寸法との誤差は-20~+50%であった。

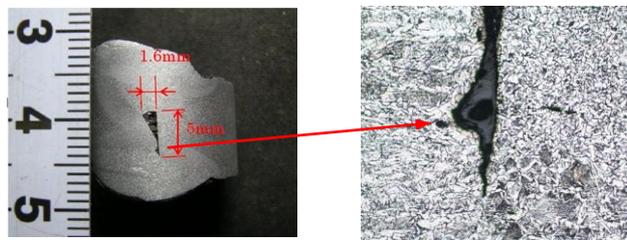
図5. コア採取部マクロ・マイクロ組織試験

X線透過試験による不連続部の高さ測定は、実測と比較して-20~+50%の誤差で測定できたので、今後同様の断面欠損率の測定に適用できると考える。また、不連続部先端に疲労き裂が懸念されたが、コア採取箇所に限っては見られなかった。

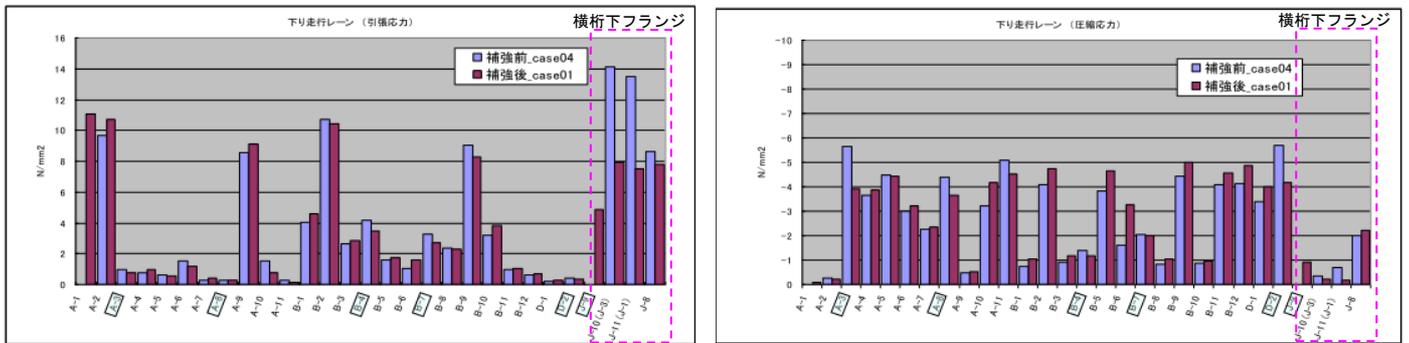
図3 補強前・補強後の応力値の比較

動的載荷試験で計測された斜材の補強後の応力度は、補修前とほぼ同様な値を示した(図3)。また、新に設けた測定位置での応力度(グラフ横軸、□内で示す)は、補修前の近傍測定位置の応力値と比較して若干低い応力値を示した。補強後の横桁の応力は、図3に示すように補修前の下フランジの応力値と比較して、引張応力の値が約40%低下した。

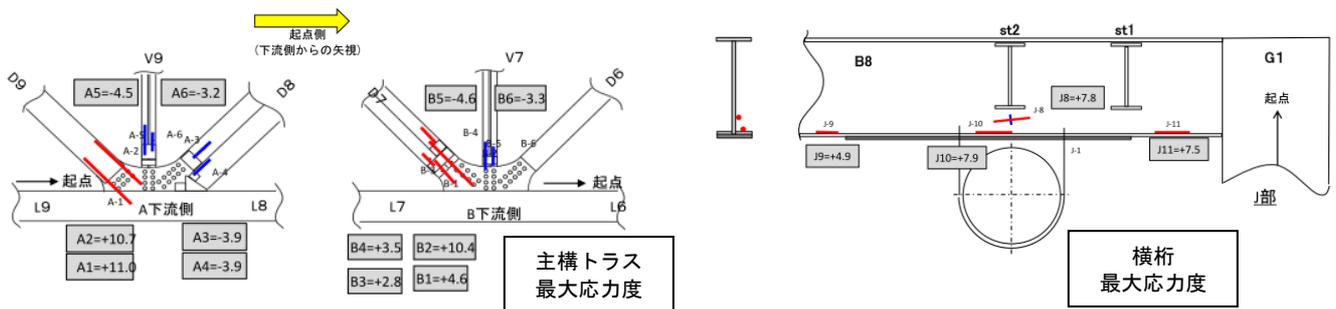
図4 応力頻度測定結果の一例

応力頻度測定で観測された活荷重応力度は低く、その大半が疲労の打ち切り限界以下であった。個々の部材において、一般車両通行時の72時間計測を行った結果の一例を図4に示す。

補強後の応力頻度測定結果を基にH'等級と仮定して疲労寿命を評価した結果、トラス部材では補修前よりも若干長寿命となったがほとんど変わらず、横桁では10倍以上長寿命となった。

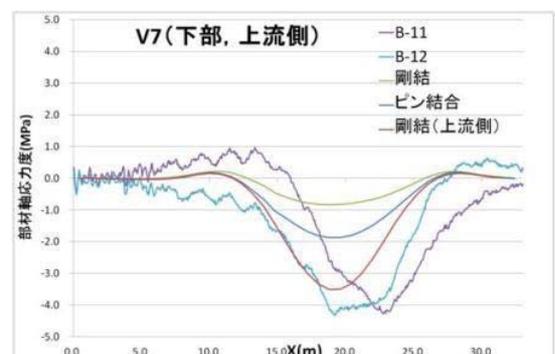
図3 V7下部上流側での応力度

ピン結合モデルと剛結モデルと動的載荷試験時の応力測定結果との比較の一例を図3, 4に示す。鉛直材V7の下部において実際の動的載荷試験結果では節点にかかるモーメントは小さく、剛結モデルと応力測定結果の軸応力度の傾向が大きく違う。他の部材でも同様の傾向が確認された。これより、ピン結合モデルの方がより対象橋梁の性質に近いといえる。また、ピン結合モデルの部材軸応力度の方が

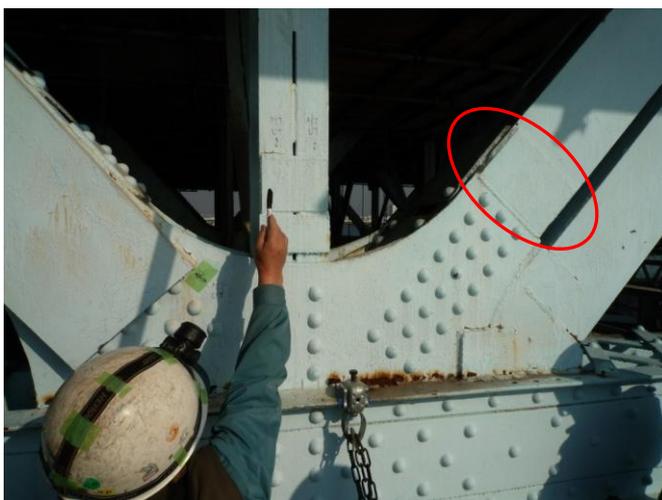
写真1. 実橋斜材突合せ状況

80年を超えて供用されている上路トラス橋の主構トラス部材の斜材および鉛直材には、新旧部材の突合せ溶接部が存在し<sup>1)</sup>、この突合せ溶接部には、非破壊検査<sup>2)</sup>より不連続部が認められている。この不連続部は最大で母材板厚のおよそ半分に達しており、継手の疲労強度低下が懸念される。そこで本研究では、そのような突合せ溶接継手部を有するトラス斜材部を再現した試験体を用いて疲労試験を行い、不連続部を有する突合せ溶接部の疲労強度特性を検討する。

写真1に実橋トラス部材の突合せ状況を、図1に試験体の形状と寸法を示す。実橋トラス部材は新旧部材どうしを突合せ溶接で接合している。試験体(下弦材)は、長さ1020mm、板厚16mm、幅200mmの鋼板2枚を突合せ溶接で接合し、約2000mmの1枚の鋼板とした。また、その上に長さ400mm、板厚9mm、幅180mmの鋼板を当て、すみ肉溶接で接合した当板溶接部を片側に設けている。さらに、2枚の鋼板の突合せ溶接部の溶込み量を0%、50%、100%の3パターン

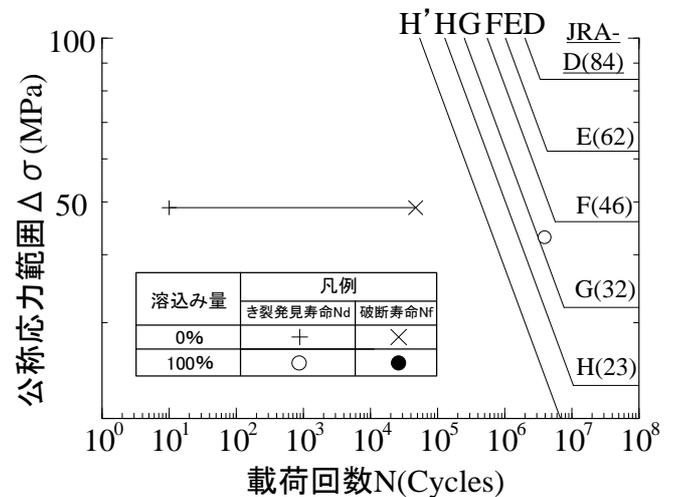
図 5. 溶込み量 0%および 100%試験体の S-N 線図

図 5 に溶込み量 0%および 100%試験体の S-N 線図を示す. 荷重範囲  $\Delta P=200\text{kN}$  ( $P_{\min}=20\text{kN}$ ,  $P_{\max}=220\text{kN}$ ) でまず溶込み量 0%試験体の疲労試験を実行した. 約 10 回载荷時に, 当板の中心上部および下部のすみ肉溶接ビード上にほぼ同時に疲労き裂が生じた. その後, 45000 回载荷時に, 当板上部側の疲労き裂は当板下部方向へ約 25mm まで, 当板下部側の疲労き裂は当板上部方向へ約 75mm まで進展し, 疲労き裂が板幅 180mm の当板長さの半分を超えたため, 疲労試験を終了した. これより, 溶込み量 0%試験体の疲労強度は, 鋼道路橋の疲労設計指針<sup>3)</sup>の設計 S-N 線より, H'等級をはるかに下回ることが明らかとなった.

き裂が見られなかったため, 疲労強度は G 等級以上であることが明らかとなった.

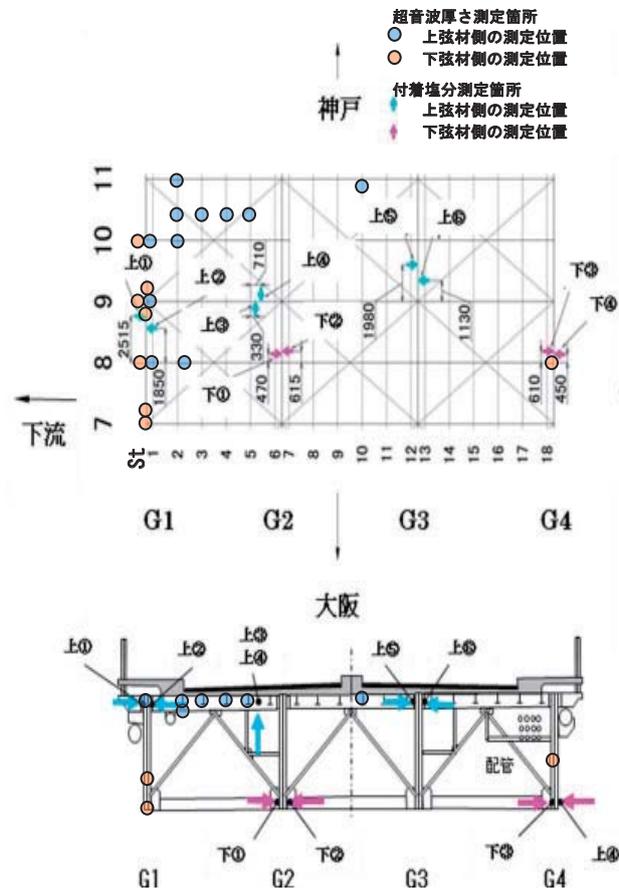
図 2 付着塩分測定，超音波厚さ測定箇所

塗装補修後 20 年経過しているトラス橋部の主構部材および横桁や縦桁の中から、目視検査で主構トラス上部・下部，外・内桁，外・内向きなどの位置パラメータを考慮して図 2 に示す測定箇所を選定し，腐食進展の大きな要因となる付着塩分濃度をポータブル表面塩分計を用いて測定した。

トラス橋部の主構部材および横桁や縦桁の中から，目視検査で補修，補強箇所（修繕工事：昭和 35 年施工）および塗装剥離箇所と腐食の著しい箇所を選定して，超音波厚さ計を用いて図 2 に示す各部材の残存肉厚を測定した。

今回の調査結果から本橋梁のように河口から近い橋梁では付着塩分量の測定を行い、塩分濃度が高いと予測される、雨水で洗われぬ上弦材側や風下側の部材に対して、定期的な水洗を行うことにより、付着塩分量を低減することで腐食の進展を遅らせ橋梁の延命化が図れると考える。

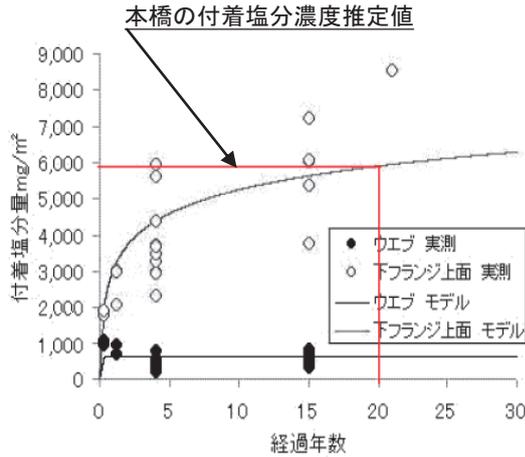
図 3 付着塩分量の経年変化

参考文献<sup>6)</sup> に示す図 3 を参考にして，経過年数から付着塩分量を読み取ると約 6,000 mg/m<sup>2</sup> になり，塗装補修後 20 年経過した本橋梁で測定した付着塩分濃度は妥当な数値であると考えられる。

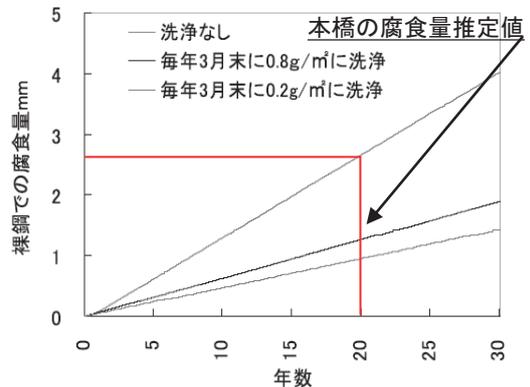
図12 裸鋼の腐食量経年変化

また, この縦桁端部の塗装剥離部での腐食量は 3~4mm 程度であり, 参考文献<sup>6)</sup> に示す図 12 より推定される裸鋼材の腐食量約 2.8mm (洗浄なし) とほぼ一致している。

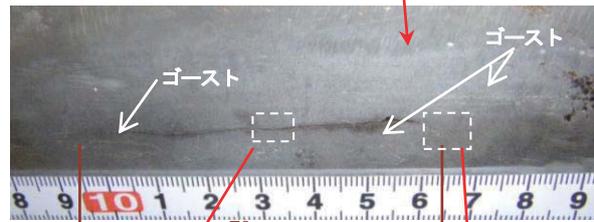
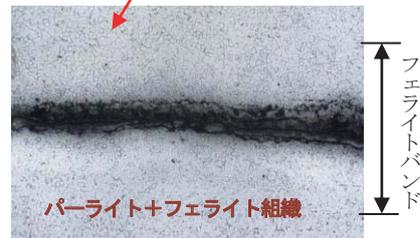
図6 縦桁下フランジの欠陥

縦桁下フランジの母材部の欠陥は製造時（圧延時）に発生した介在物（図6）と推定される。

下フランジのマクロ試験：  
きず長さ70mm、きず周辺のゴースト・ライン

きず部の拡大：周辺部はフェライト相 ×25

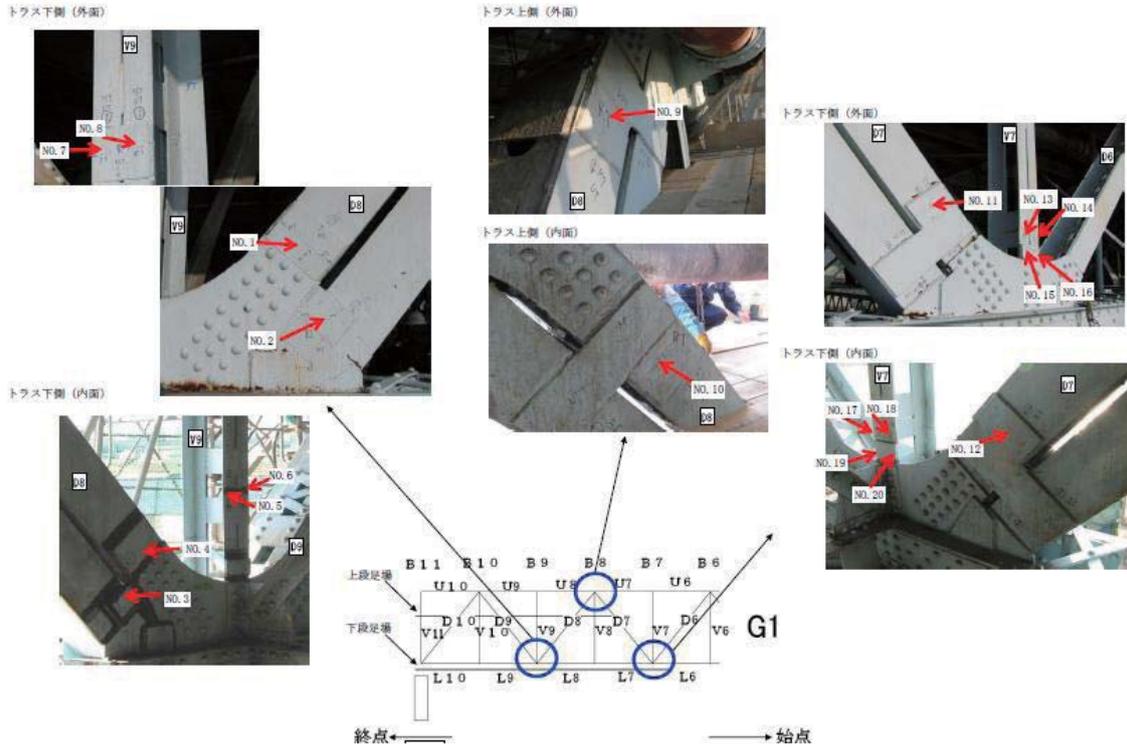
図8 X線透過試験箇所

トラス橋部の主構トラス斜材部の補修, 補強箇所は既設材に新設材を突合せ溶接し, その上に当板を溶接した構造になっている。また, 主構垂直材は既設材と新設材を突合せ溶接した構造になっていることが今回の調査で判明した。X線透過試験を用いて撮影箇所 (図8) 全ての画像解析を行った結果, 主構トラス斜材の突合せ溶接部に不溶着部や融合不良等の内在欠陥 (図9) を検出した。

部材名	検査箇所	欠陥箇所
斜材部	8	8
垂直材	12	11

斜材部の補強突合せ溶接部に検出した断面欠損率の大きな不溶着部は、負荷応力に直行する欠陥であり、前記のき裂と併せて早急な補修検討が必要なる結果となった。

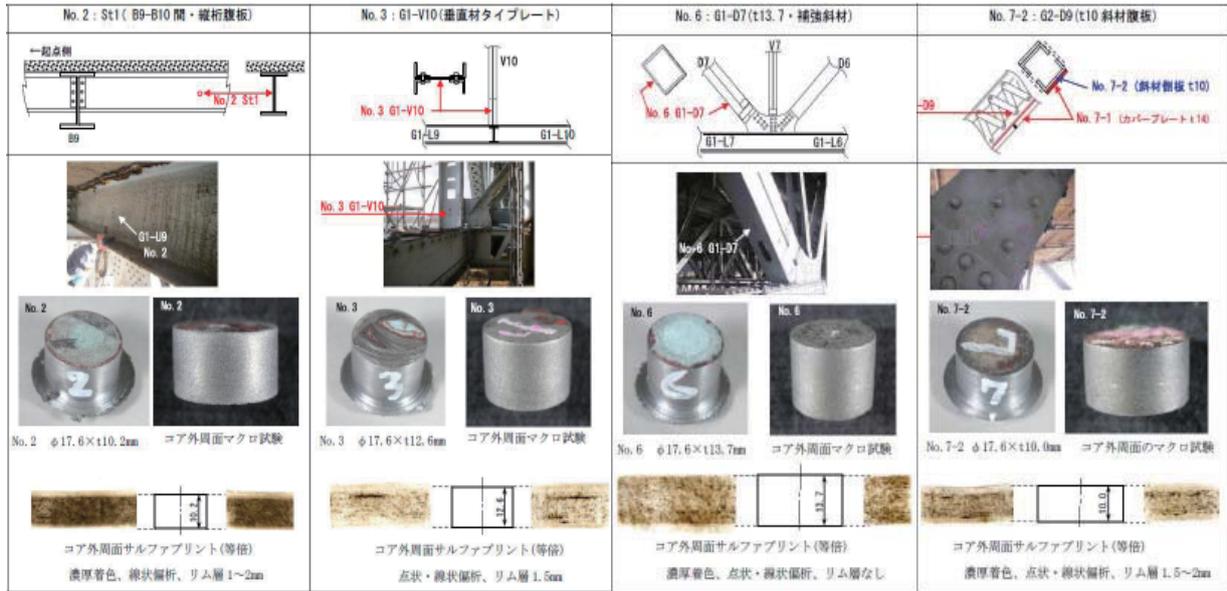
図 12 縦桁および主構斜材部のコア試料のサルファプリント結果

また、サルファプリント結果から既設材は表面 1~2 mm にリム層が見られ、補強材にはこれが見られない。さらに化学成分分析では分析値が平均化されるため、P や S が正常に見える部材 (No.3) でも図 12 のサルファプリントの結果から見ると、硫

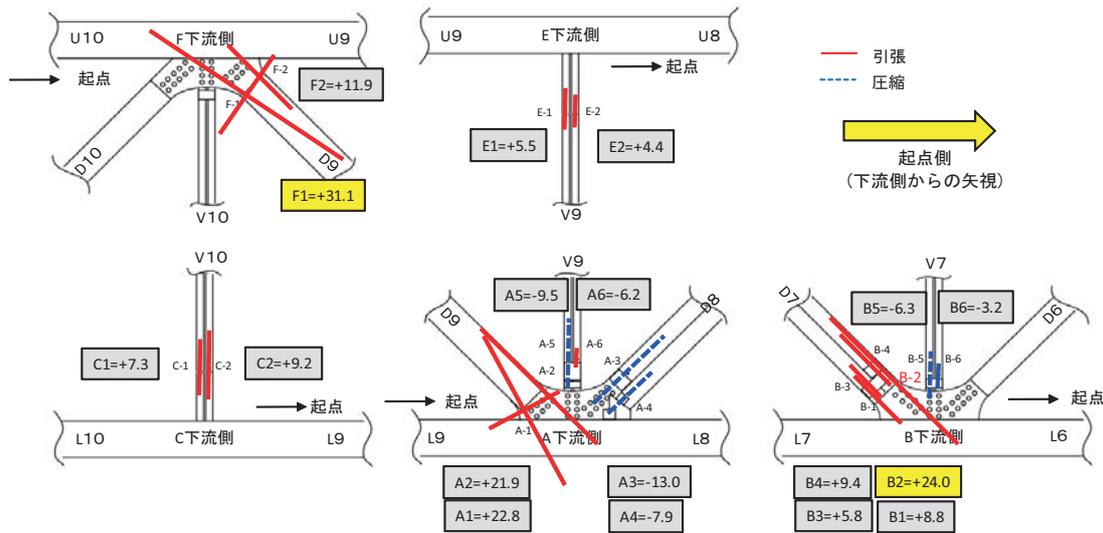
図8 応力頻度測定結果の一例 (トラス, 最大応力度)

個々の部材において、一般車両通行時の72時間計測を行った結果の一例を図8に示す。図8は、今回の計測で測定された最大応力発生時の応力を示し、最大応力は、斜材D9上弦材側( $\sigma=31.1\text{MPa}$ , 引張)およびD7下弦材側( $\sigma=24.0\text{MPa}$ , 引張)で測定された。鉛直材の最大値については、鉛直材V9で最大引張応力、 $\sigma=19.8\text{MPa}$ および最大圧縮応力 $\sigma=-12.88\text{MPa}$ が発生した。

斜材D9の上弦材側(F1)および下弦材側(A1)では、3軸ひずみゲージにより求めた主応力を示している。これら主応力は部材軸と平行ではなく、き裂が生ずる可能性が高い方向を示している。

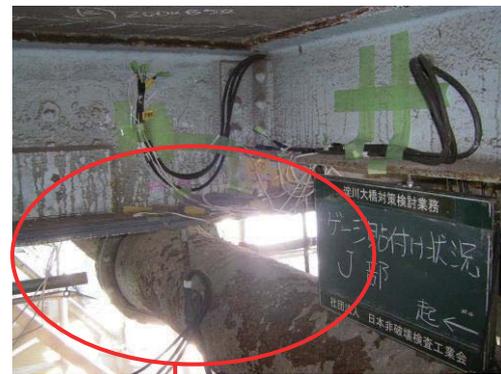
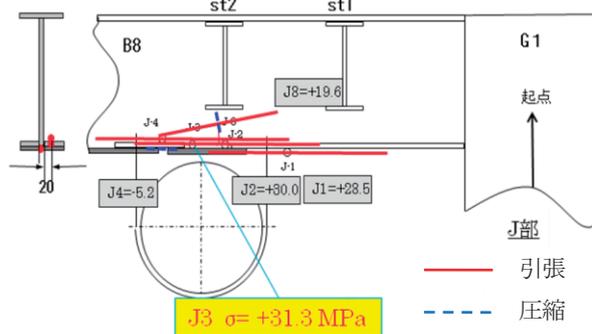
図9 応力頻度測定結果の一例 (横桁補強部, 最大応力度)

床組では、図9に示す通り、添加物を支えている横桁B8の補強板溶接部近傍(測定点J3)で $\sigma=31.3\text{MPa}$ (引張)が発生し、縦桁についてはSt4で最大応力 $\sigma=21.0\text{MPa}$ (引張)が計測された。St2下フランジ付近のき裂先端では、主応力がき裂と同様な方向に発生していることが分かる。

相対比較のために、測定データを基に、最も低い疲労等級区分の疲労曲線(H')を用いて疲労寿命を算出した。個々の部材の疲労寿命は表-2に示す通りであった。最も短い疲労寿命は、B8横桁の補強板溶接部近傍(図9)の522年であった。

また、床組では、横桁 B8 の補強材付近にも、比較的大きな応力が測定された。今回の計測した測定点の内、これら箇所は構造上弱点となると考えられ、早急な疲労強度特性の把握と欠陥の進展状況を確認する必要がある。

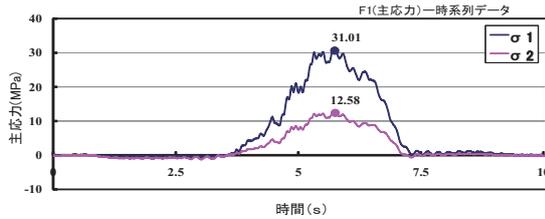
図10 応力頻度測定結果の一例  
最大応力(斜材 D9, ゲージ F1)

図10および図11は、それぞれ、斜材D9(ゲージF1)および横桁当板補強部(ゲージJ3)の最大応力が発生した時の波形を示す。

図11では、通過した車両の車軸が2つの大きなピークとしてグラフに現れている。床組の一部である横桁は、輪荷重に敏感であることが分かる。一方、主構トラスでは、輪荷重は分散して現れる(図10)。

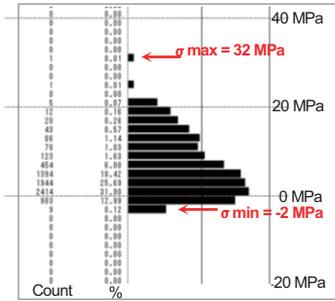
図12 ピーク・バレー法による応力頻度分布図  
(測定点 J3)

一般車両下で実施した72時間の応力測定による応力頻度は、図12・13に示すようなヒストグラムで表し、一般車両による応力の最大・最初値、応力振幅などを求める。図12・13は測定点J3のヒストグラムを示す。
