淀川大橋の腐食状況調査 Corrosion Investigation for the Yodogawa Bridge

報告

ABSTRACT A series of studies and investigations were carried out with the objective of obtaining information concerning the evaluation and diagnosis of structural health conditions of aging bridges. Site measurements and inspection were carried out on an 85 years old truss bridge, at locations potentially prone to fatigue cracks, such as members repaired by steel plates welded to the original cross section. The present report focuses on corrosion, considering surface salinity distribution on the structural members.

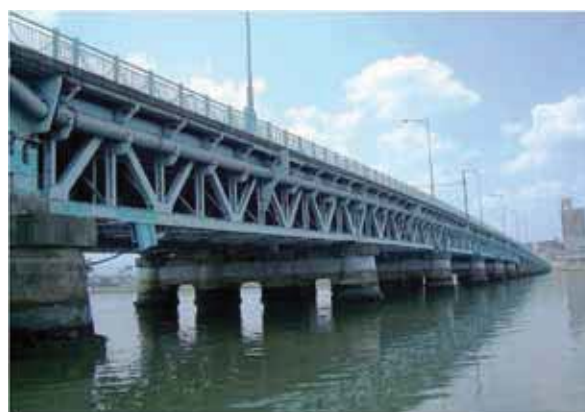
写真1 調査対象橋梁全景

対象橋梁(写真1, 図1.)は1926年竣工の幅員20.8m, 橋長723.3m, 30径間(中央部6径間鋼単純トラス)を有する橋梁であり、塗替え塗装後20年経過している。本橋は京阪神間の重交通を支える主要国道の2号線に位置し、河口から約5.5km地点に架かる橋である。

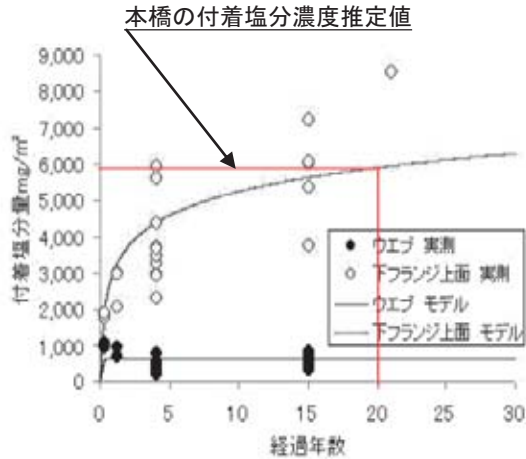
図 3 付着塩分量の経年変化

参考文献⁶⁾ に示す図 3 を参考にして，経過年数から付着塩分量を読み取ると約 6,000 mg/m² になり，塗装補修後 20 年経過した本橋梁で測定した付着塩分濃度は妥当な数値であると考えられる。

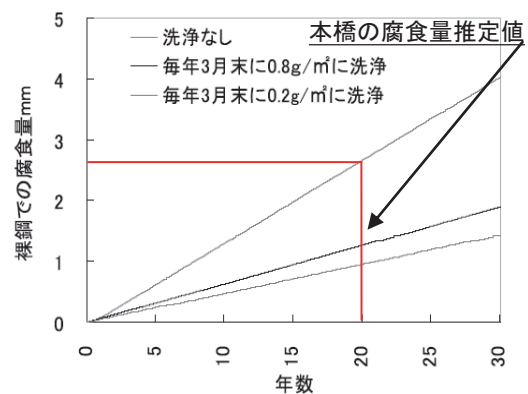
図12 裸鋼の腐食量経年変化

また, この縦桁端部の塗装剥離部での腐食量は 3~4mm 程度であり, 参考文献⁶⁾ に示す図 12 より推定される裸鋼材の腐食量約 2.8mm (洗浄なし) とほぼ一致している。

なお、図3、図12共に福井県の九頭竜川河口から4.5kmに位置する三国大橋の資料を参考として、河口から約5.5kmに位置する本橋梁を同条件で評価した場合である。
