淀川大橋補修溶接部の非破壊検査と鋼材の成分分析

報告

Non-destructive Tests and Chemical Composition Analysis for Repaired Welds of the Yodogawa Bridge

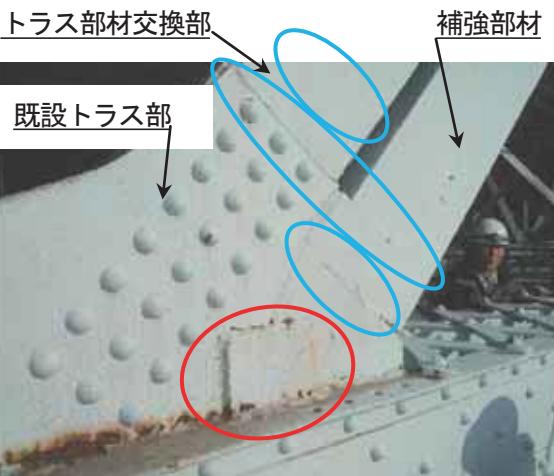
写真4 トラス斜材補強部の非破壊試験箇所例

磁粉探傷試験箇所

磁粉探傷試験箇所, X線透過試験箇所

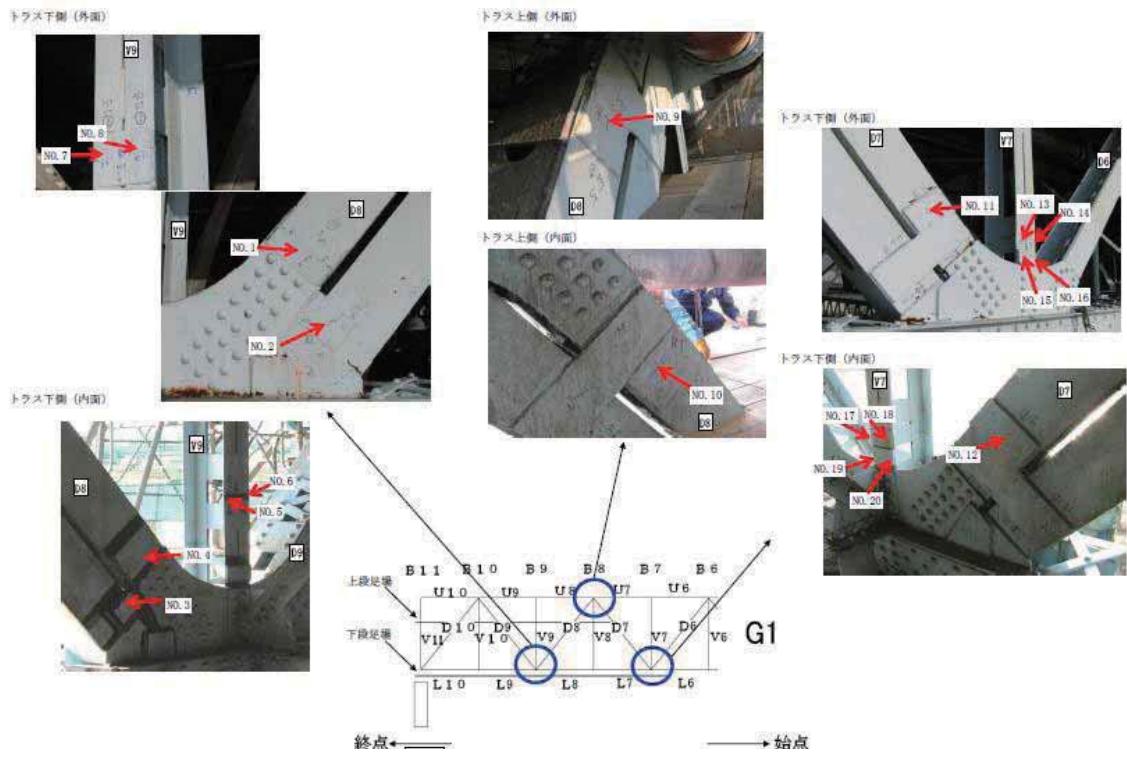
図8 X線透過試験箇所

トラス橋部の主構トラス斜材部の補修、補強箇所は既設材に新設材を突合せ溶接し、その上に当板を溶接した構造になっている。また、主構垂直材は既設材と新設材を突合せ溶接した構造になっていることが今回の調査で判明した。X線透過試験を用いて撮影箇所（図8）全ての画像解析を行った結果、主構トラス斜材の突合せ溶接部に不溶着部や融合不良等の内在欠陥（図9）を検出した。

また、主構垂直材の突合せ溶接部にブローホールや融合不良等の内在欠陥（図10）。

斜材部の補強突合せ溶接部に検出した断面欠損率の大きな不溶着部は、負荷応力に直行する欠陥であり、前記のき裂と併せて早急な補修検討が必要なる結果となった。
