淀川大橋の補修・補強工事に適用した非破壊検査

Non-destructive Tests Applied during Repair Works of the Yodogawa Bridge

○森本 量也* 河野 譲** 増田 寛四郎** 坂野 昌弘***
 Kazuya MORIMOTO Yuzuru KOHNO Kanshirou MASUDA Masahiro SAKANO

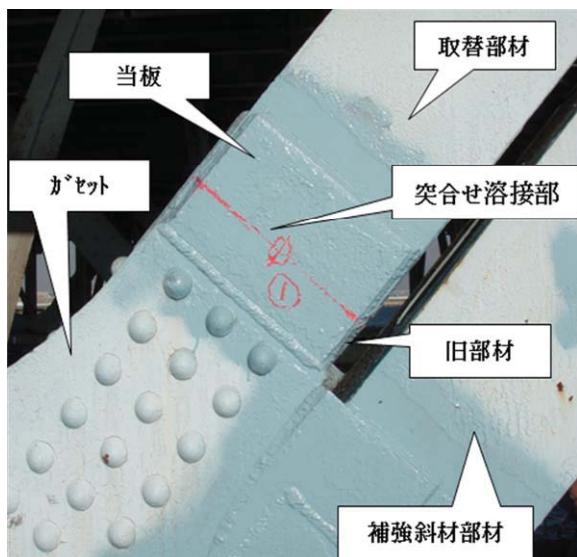
図2 トラス斜材撮影箇所部材状況

この部位はいずれも取替部材と旧部材の突合せ溶接部の上に当板が施工されており、超音波探傷試験等で内部きず高さを測定することが不可能な部材配置となっている。継手状況を図2に、撮影箇所部材断面予想を図3に示す。

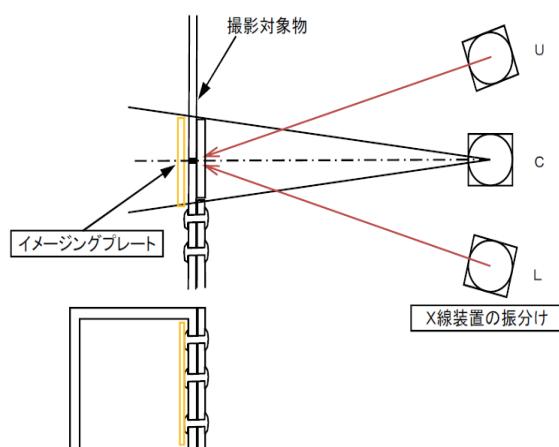
図5 撮影配置

X線発生装置を図5に示す3方向から場所を変えて撮影し、イメージングプレートに記録された内部きず投影画像をデジタル処理でPCモニター上に表示、そして画面上で画像寸法をデジタル計測し推定値を求めるためのデータとした。

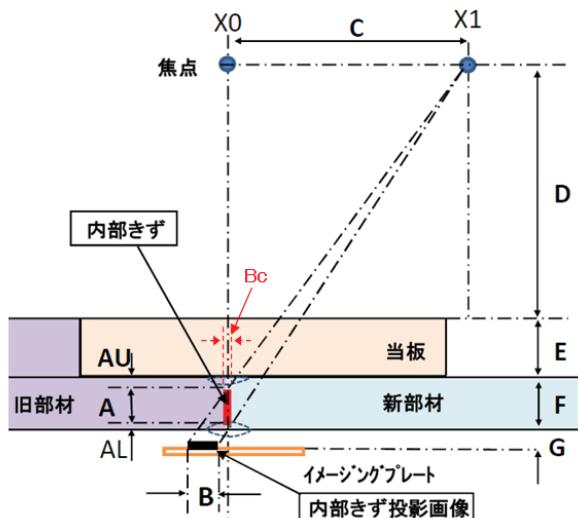
図7 撮影配置符号

撮影配置と内部きず投影画像幅及び内部きず高さの位置関係を図7に示す。X1からの内部きずへのX線照射角度は15°以下となり、きず幅が狭く、板厚方向に高さを持つきず検出を考慮して撮影配置を定めているJIS Z 3104を満足する配置となっている。

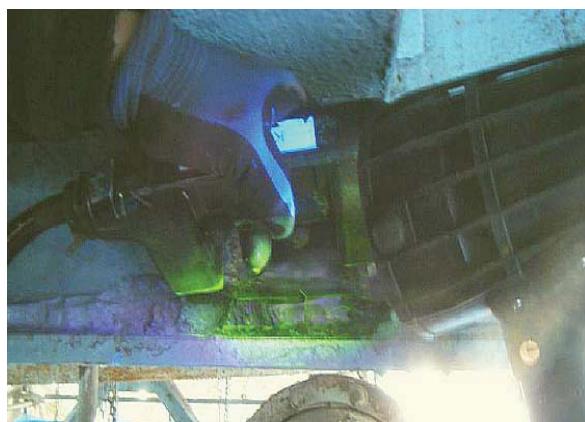
図9 横行表面き裂の磁粉探傷試験状況

横桁下フランジの補修溶接部(図8)のき裂を削除するために、表面き裂状況確認の非破壊検査として、磁粉探傷試験(極間法・蛍光湿式・連続法)(図9)を適用した。きず削除の際は磁粉模様を確認しながら棒グラインダーにて研削を行った。また、対象箇所のウェブ裏面側への、き裂進展の有無確認も併せて行った。

母材に入ったこのき裂を除去するために、バーグラインダー研削と磁粉探傷試験によるきず確認を行なながら削除を実施した結果、き裂は約3mmで除去できた。

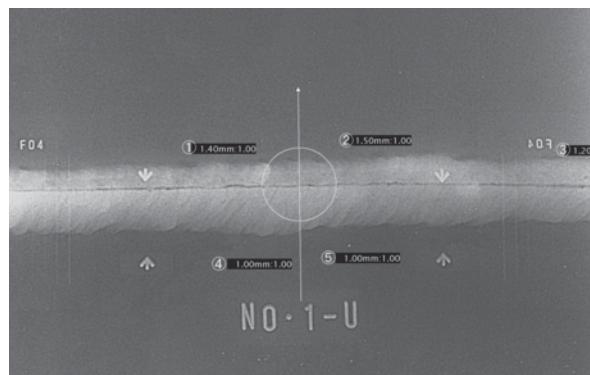
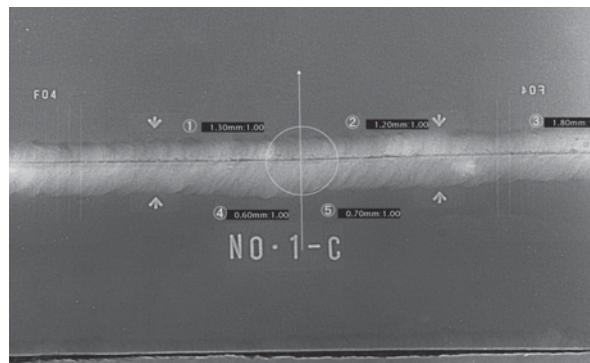
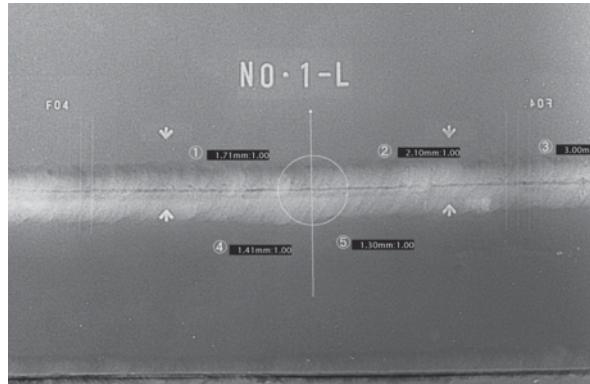
図5に示す撮影配置で、同一対象箇所で3方向からX線透過試験を行った撮影画像を図10、図11、図12に示す。

撮影画像中央部の○印部（コア採取箇所：直径 $\phi 20\text{ mm}$ ）で内部きず画像幅をデジタル計測した。コア採取部に対応した撮影画像の拡大画像を図13に示す。この画像の○印と内部きず投影画像の交点の寸法を計測した。

3箇所の計測結果を比較すると、きず高さ(実測)との最大誤差は+1.4mm～-1.0mm(誤差率:+48.3%～-20.0%), 断面欠損率の最大誤差は9.9%であった。

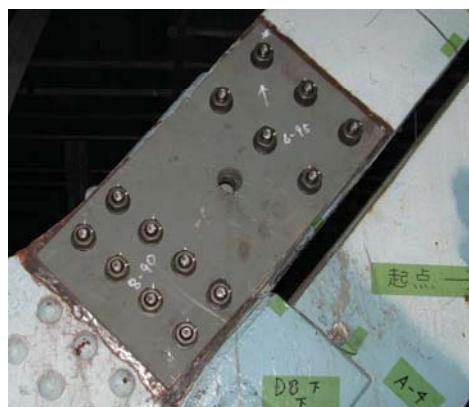
図 14 補強後のコア採取状況

補強後（図 14）で採取したコア採取サンプルの概要を図 15 に示す、a・d 部断面でのマクロ試験を行い、きず高さ（実測）を計測した。マクロ試験結果を図 16～図 18 に示す。
