淀川大橋の動的載荷試験および応力頻度測定
Dynamic Loading Test and Stress Measurements for the Yodogawa Bridge

報告

ABSTRACT A series of studies and investigations were carried out with the objective of obtaining information concerning the evaluation and diagnosis of structural health conditions of aging bridges. Site measurements and inspections were carried out on an 85 years old truss bridge, at locations potentially prone to fatigue cracks, such as members repaired by steel plates welded to the original cross section. The present report focuses on the dynamic loading test and stress measurement under traffic load. Considerations on fatigue life were also made.

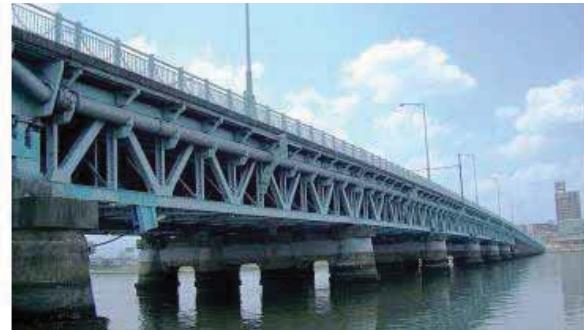
写真 1 対象橋梁の外見

昭和初期に建設され、約 85 年間供用されている淀川大橋（写真 1）のト拉斯橋部において、非破壊検査、載荷試験等の一連の試験を実施し、各部材の健全性を評価・診断を行うことによって、橋梁全体の劣化シナリオを作成するための資料を収集することにした。

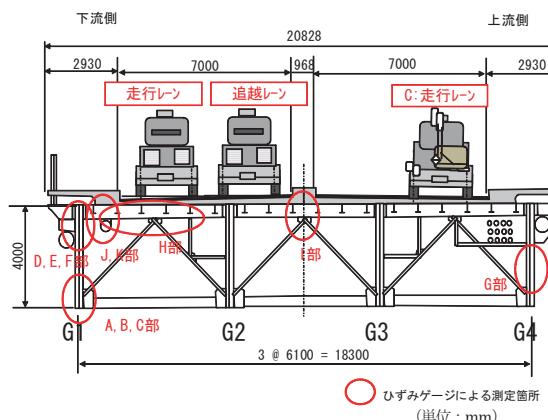
図2 測定位置および載荷位置

過去に行われた補修・補強を中心に、疲労弱点部（主構ガセット、主構の補修・補強部、横桁、縦桁）の目視点検を行い、応力集中の疑いがある箇所を測定位置として選定した。選定した測定位置（A部～K部）（図2～4）で応力集中およびき裂などの疑いがある箇所にひずみゲージを取り付け、動的載荷試験および応力頻度測定を実施した。

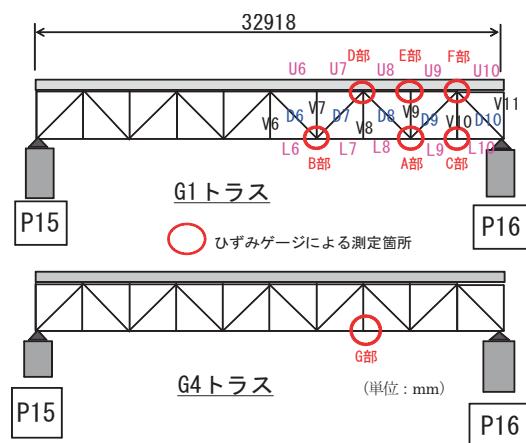
図3 主構トラス測定位置

断面方向の測定位置は以下の図2に示す。図3には、主構トラスG1およびG4の測定位置を示しており、図4には、床組の測定位置を示す。

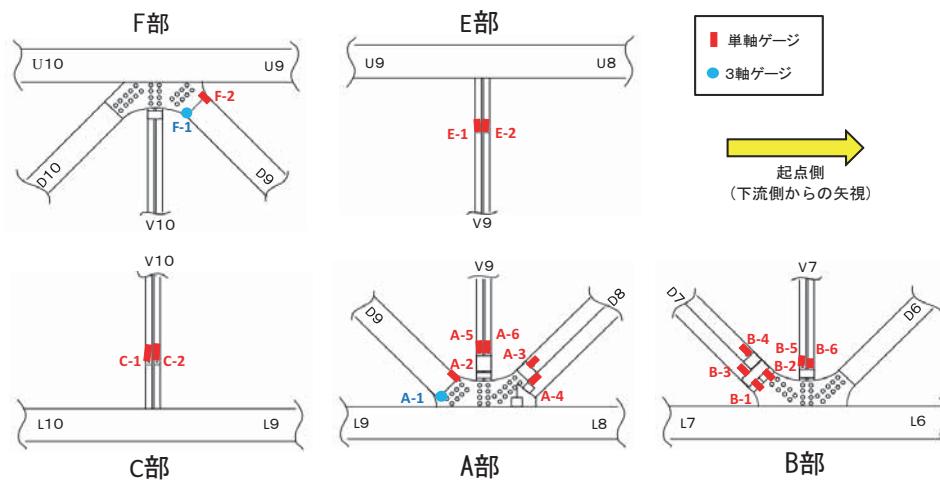
図5 ゲージ取付位置の一例 (主構トラス G1一下流側)

図 5 に主構トラス G1 (下流側) のゲージ取付け位置をゲージ貼付け位置の一例として示す。斜材 D9 の両端に 3 軸ゲージを設置した。

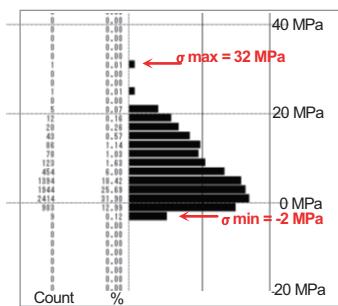
図 12 ピークバレー法による応力頻度分布図
(測定点 J3)

一般車両下で実施した 72 時間の応力測定による応力頻度は、図 12・13 に示すようなヒストグラムで表し、一般車両による応力の最大・最初値、応力振幅などを求める、図 12・13 は測定点 J3 のヒストグラムを示す。

相対比較のために、測定データを基に、最も低い疲労等級区分の疲労曲線 (H') を用いて疲労寿命を算出した。個々の部材の疲労寿命は表-2 に示す通りであった。最も短い疲労寿命は、B8 横桁の補強板溶接部近傍（図 9）の 522 年であった。
