1926年に架設された鋼単純上路トラス橋横桁端部の疲労挙動

関西大学 学生員 ○和田健太 正会員 坂野昌弘
 日本橋梁建設協会 正会員 夏秋義広
 国土交通省 近畿地方整備局 増田寛四郎

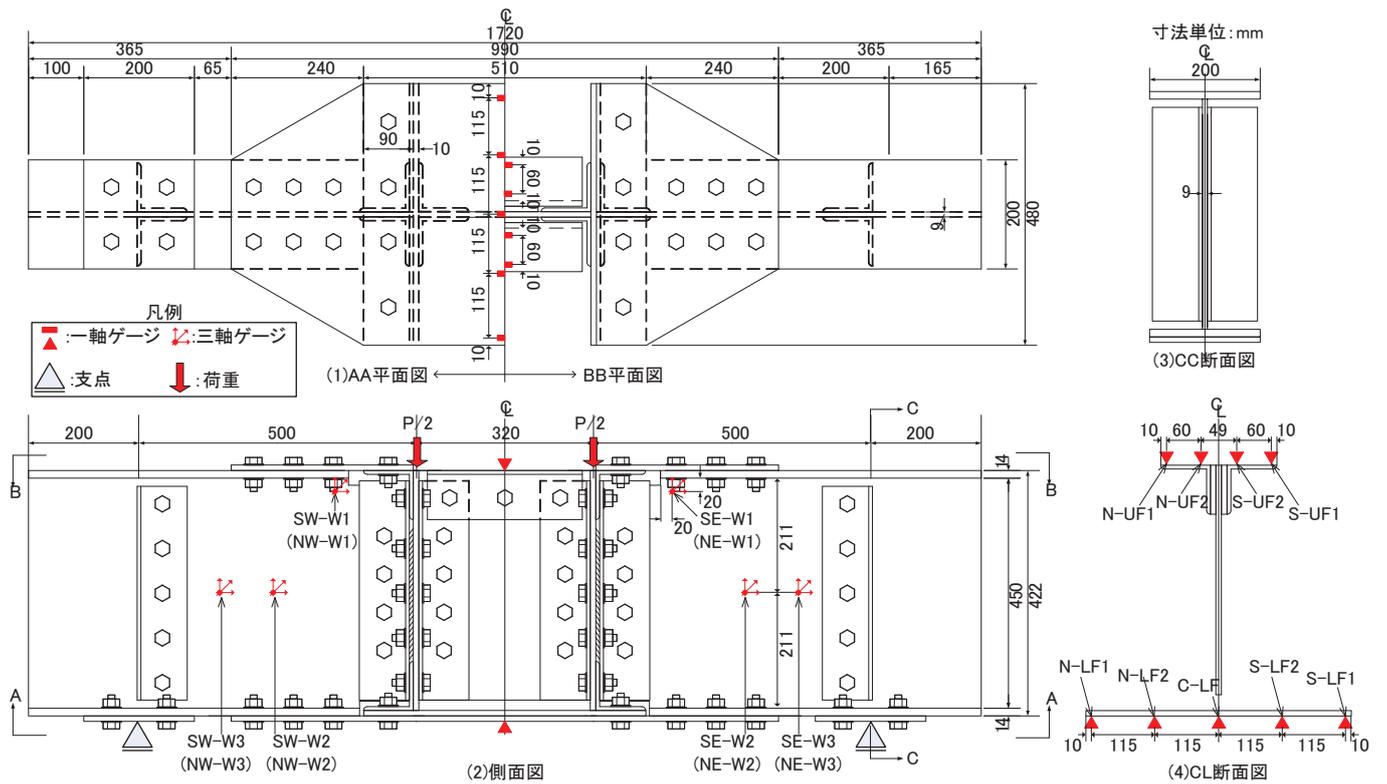
図2. 試験体の形状と寸法およびひずみゲージ貼付位置

図2に試験体の形状と寸法、およびひずみゲージ貼付位置を示す。上弦材と横桁取合い部の構造を模擬した試験体を2体製作した。実橋はリベット継手であるが、試験体は高力六角ボルト(M20, F10T)を使用した。鋼材はSS400を使用した。実橋の応力測定

結果²⁾と比較するために実橋の応力測定位置と同位置に3軸ゲージを表裏で4枚貼付し、横桁ウェブのせん断応力を計測するために横桁の中立軸に3軸ゲージを表裏で8枚貼付した。また、上下フランジの曲げ応力を計測するためにゲージ長5mmの1軸ゲージを上フランジ(アングル材)上面に4枚と下フランジ下面に5枚をそれぞれ貼付した。

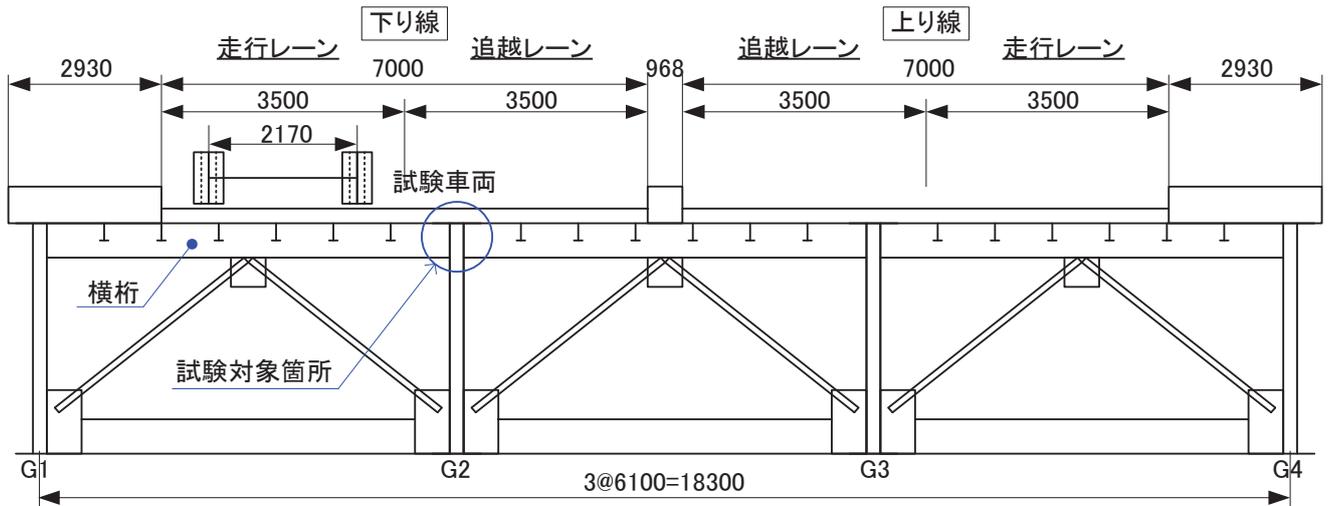
図3. 実橋の荷荷状況

図3に実橋の荷重状況を示す。実橋は上下線それぞれ走行と追越レーンを2本ずつ有する。試験体では実橋の構造を上下反転し、支点反力として荷重を載荷する。
