# 鋼橋の点検並びに損傷の調査手法の 高度化に関する研究

## 【鋼橋(斜橋)の疲労き裂調査に関する 手引き(案)】

令和 7 年 3 月

新都市社会技術融合創造研究会

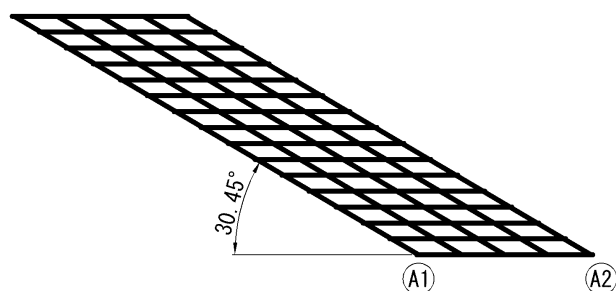
図3.4 L(六湛寺)橋の格子形状

支間長約 17m、幅員約 25m、斜角約  $30^\circ$  の L(六湛寺)橋では、本来は直交格子とするべきところであるが、斜角が非常に小さく、桁長に比べて幅員が広く、主桁本数が 16 本もあり、組み方が煩雑になることから、斜交格子が採用されていると思われる（図 3.4）。この橋については支点上垂直補剛材の上端部に疲労き裂が生じており、試験車両を用いた動的計測を実施している。3.3 節に計測された動的挙動について記述する。

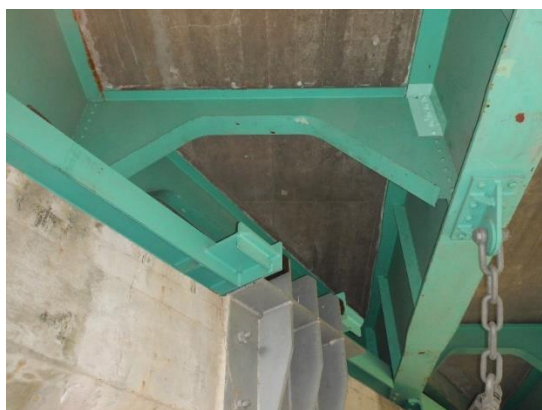
写真3.3 ニーブレース曲げフランジ構造

なお、写真 3.3 では、垂直補剛材の上端部の疲労き裂に対する補強がみられるが、こちらは図 3.3 の事例とは逆にたわみの大きい側に疲労き裂が発生しており、床版たわみによる主桁上フランジの首振りが原因と考えられる。

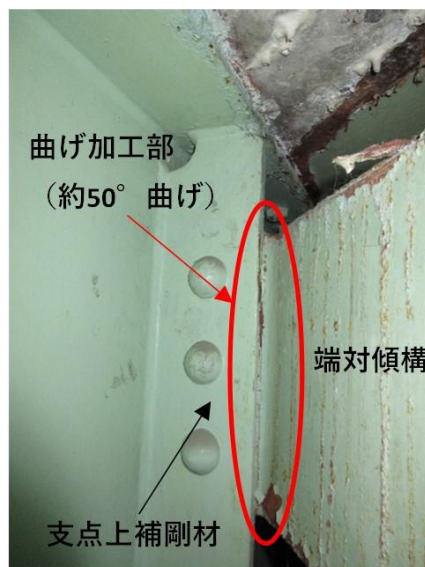
写真3.7 端対傾構の角度の大きな曲げ加工の例

ガセットを曲げる構造の場合、小さな曲線半径で曲げ加工されるため、じん性が低下し、弱点となりやすい。この箇所に応力集中が生じ、疲労き裂が発生している事例について文献[7]で報告されており、注意が必要である。斜角が小さい場合は直交格子となるが、端対傾構は図 3.11(b)の構造となり、曲げ角度も大きくなるため特に注意が必要となる（写真 3.7 参照）。

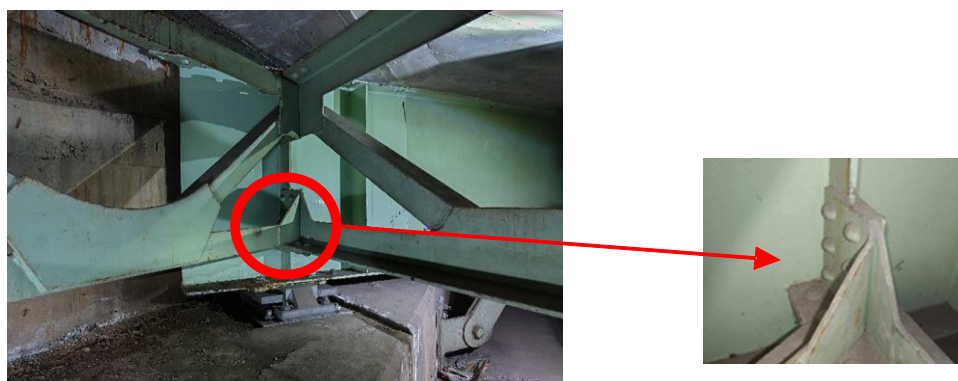
写真3.8 図 3.13 構造の例

斜角が小さい場合は、直交格子構造となるが、鈍角側外桁端部では、対傾構と隣接中間対傾構が図 3.12(a)のように1点に集中しないように、図 3.12(b)のような構造が推奨されている[3]。しかし、実際には図 3.12(a)の構造事例も多くみられる。この構造の場合、端対傾構と中間対傾構のガセットを重ねて接合する図 3.13 のような構造と、角材を設けて対処している図 3.14 のような構造を使用する事例がある[8]。このような角材を使用することでガセットは曲げる必要はなくなるが、垂直補剛材と角材が片側からしか溶接ができないため、裏当て材などを使用する場合もあるが、溶接品質に問題があり、弱点となる。図 3.13 の構造の事例の写真を写真 3.8 に示す。図 3.14 の構造の事例の写真を写真 3.8 に示す。ただし、写真 3.8 の事例は図 3.14 の中間対傾構が設置されていない事例である。

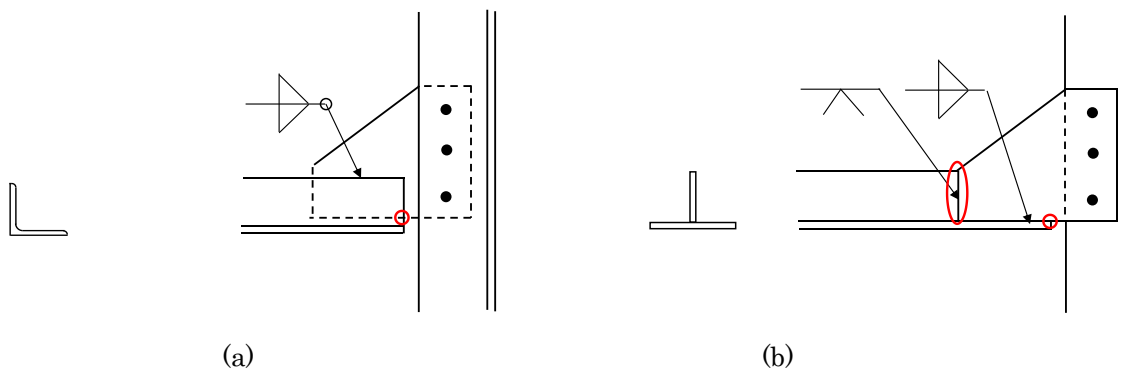
図3.15 対傾構ガセットと下弦材の溶接構造[9]

次にガセットと対傾構下弦材の溶接構造についてみると、文献 3 では図 3.15(a)が標準であるが、(b)のような構造も見られる。(a)では、下弦材をガセット板に取り付けるすみ肉溶接が重ね継手なので H 等級、下弦材の裏側に回し溶接を行った場合には H' 等級となり、疲労強度が著しく低い継手形式となる。(赤丸箇所)。(b)では、下弦材の下フランジ端部とガセットの溶接の回し部(赤丸)と、下弦材ウェブとガセット板の突合せ溶接部(赤楕円)があり、下フランジ端部(打ち切り部)では大きな応力集中が生じ、突合せ継手部では不溶着部や溶接端部が疲労上の弱点となる。いずれの箇所からも疲労き裂の発生事例が報告されている[9]。

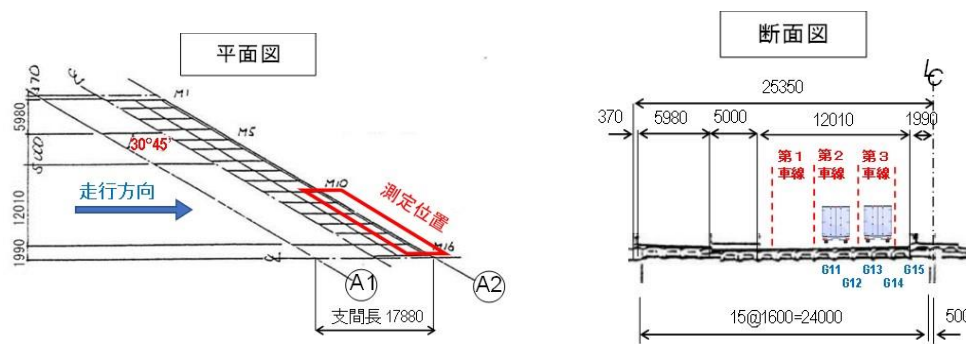
図3.16 斜角30°を有する斜橋の応力測定の実例[5]

事例の対象橋梁は、図 3.16 に示すとおり、橋長 18.100m、支間長 17.880m、幅員 25.350m (3 車線) で斜角 30° の RC 床版単純鋼桁橋である。対象橋梁は、1961 年に竣工し、2020 年の点検調査で図 3.17 に示す端補剛材と支点直近の中間補剛材の上端部で疲労き裂が検出された。測定点として、図 3.17 に示すように大型車交通量が多い G11～G14 の A2 側の端補剛材と中間補剛材の上端部 (①～⑧) が選定された。

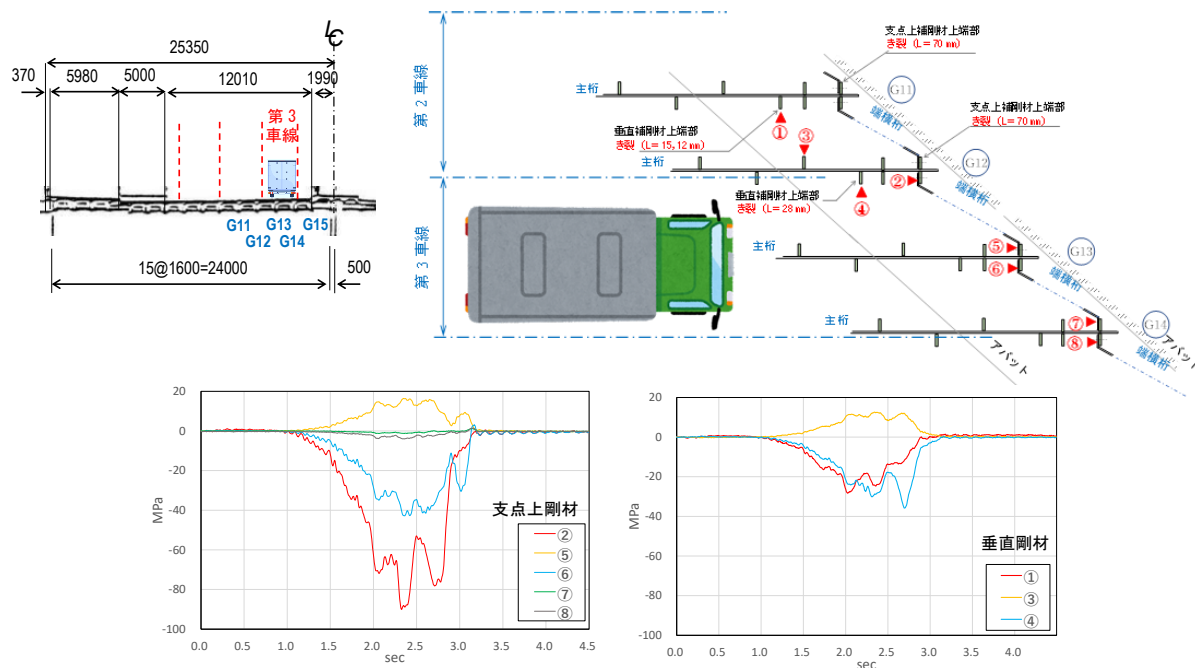
図3.18 試験車両通過時（第3走行車線）の応力波形[5]

図 3.16 に示す第 2 および第 3 走行車線に試験車を走行させ動的載荷試験を行った。中間補剛材①以外の計測値は、全て第 3 車線走行時の方が第 2 車線よりも大きく、主桁の鈍角側に荷重が載る方が疲労に厳しくなっている。第 3 走行車線走行時の応力波形を図 3.18 に示す。同図より以下のことがわかる。

- (1) 大きなき裂が確認されている端補剛材上端部では、主桁と端横桁の角度が鋭角側の⑤で引張、鈍角側の②と⑥で圧縮の応力が生じており、鋭角側が破断しているのは引張応力の影響と考えられる。なお、鋭角側を車両が走行する⑦と⑧では、ほとんど応力が生じていない。
- (2) 比較的小さいき裂が確認されている支点直近の中間補剛材上端部においても、端補剛材と同様に、鈍角側の①と④では圧縮応力、鋭角側の③では引張応力が生じている。ただし、それぞれの大きさは端補剛材の半分程度であり、き裂の大小と発生応力の傾向が一致している。
- (3) 端補剛材も中間補剛材も、主桁の鈍角側を車輪が走行する際に大きな応力が生じていることから、鈍角側の床版のたわみが疲労損傷に影響していることが推察される。また、端補剛材、中間補剛材ともに、鈍角側の圧縮側では車輪ごとのピークが現れているが、鋭角側の引張側では明瞭ではなく、床版全体のたわみ変形の影響が大きいことを示している。

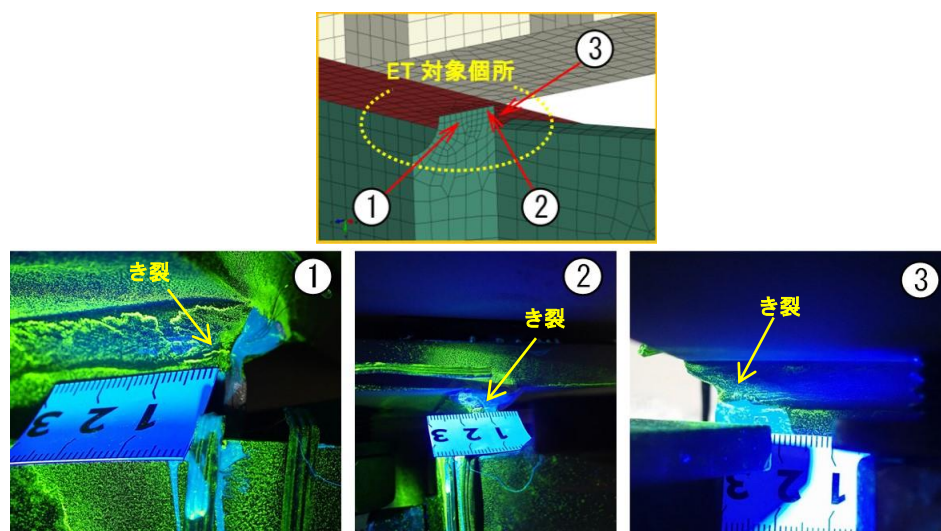
図5.12 斜橋 (斜角：約 $30^{\circ}$ ) でのMT結果の一例

同じ試験体を用いて行った疲労試験で再現したき裂を対象とした MT の結果の一例を図 5. 12 に示す。垂直補剛材上端部のすみ肉溶接の止端部に、数 mm 程度の長さの疲労き裂が複数確認できる。

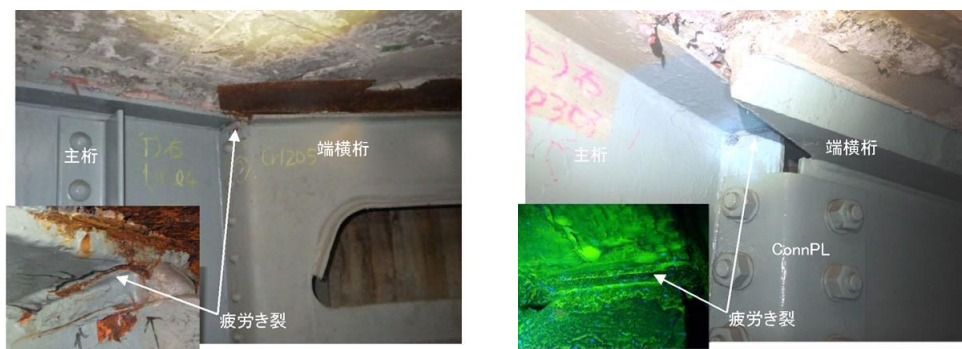
#### (1) 垂直補剛材上端部

※端横桁が取り付く端補剛材上端溶接部の疲労損傷事例（ルートき裂）。

- (1) 溶接止端部に生じたき裂、あるいは長さが 2cm 程度までの比較的短いき裂に対しては、き裂の先端部からバーグラインダーを用いて深さ 2mm 程度まで削り込みを行い、磁気探傷試験 (MT) によりき裂の消失を確認した場合には、削り込み痕を滑らかに仕上げる。

- (2) き裂長さが 3cm 程度より長いき裂に対しては、ドリルやバーグラインダーを用いてき裂の先端にストップホールを施工することで、き裂の進展を抑制する。施工後は、ストップホールの内面に対して磁気探傷試験 (MT) を実施し、き裂が進展する方向の内面にき裂が残っていないことを確認しておくこと。

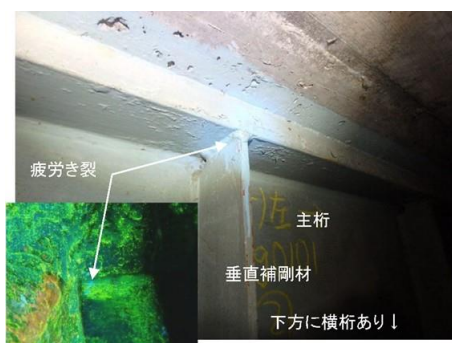
※横桁が取り付く中間補剛材上端溶接部の疲労損傷事例（止端き裂）。

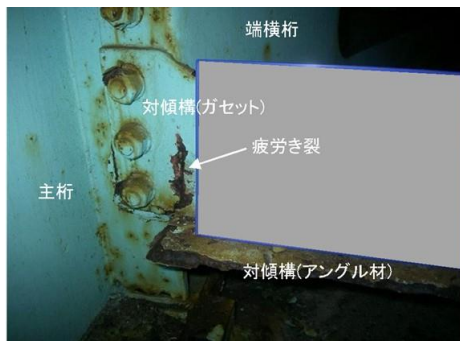
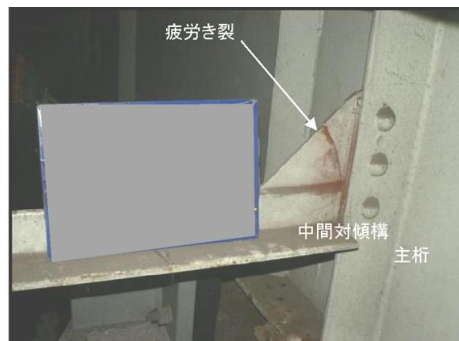
(2) 対傾構下弦材と主桁側ガセットの重ね継手部

※対傾構下弦材とガセットの重ね継手のすみ肉溶接から生じた疲労き裂。

- (1) 中間対傾構下弦材と主桁垂直補剛材を接合するガセットとの間の重ね継手のすみ肉溶接部では、き裂発生予想位置の溶接部に対して止端仕上げを実施する。さらに、すみ肉溶接ルート部からのき裂発生を防止し、疲労耐久性を向上させるためには、下弦材とガセットを高力ボルトで締め付け、重ね継手部のすみ肉溶接をディスクグラインダーで削除することが望ましい。
- (2) 横桁や対傾構が主桁に取り付いている垂直補剛材上端部では、溶接部の止端仕上げに加えて主桁上フランジとの溶接部近傍に半円切り欠きを設けたり、垂直補剛材と上フランジにアングル材を取り付けたりするなど、垂直補剛材と主桁上フランジの間のすみ肉溶接部に生じる応力集中を低減させる対策が有効である。
- (3) 分配横桁端部の切り欠き部（フランジ打ち切り部）の応力集中に起因する疲労き裂に対しては、切り欠き半径を大きくすることで応力集中を軽減させるとともに、応力集中箇所を溶接止端から母材部に移行させることができる。また、事後保全対策と同様に、横桁と主桁の上フランジ同士を鋼板でボルト接合する方法により、当該部の応力集中を大幅に低減することが可能である。
- (4) 疲労き裂のパターンのうち、溶接止端部から発生する表面き裂に対しては、すみ肉溶接ビードの止端仕上げ処理が有効であるが、ルート部から発生するき裂に対しては効果がないことに注意する必要がある。

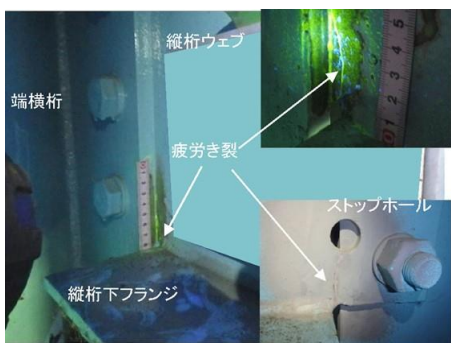
(3) 縦桁端部の下フランジ打ち切り部

※端横桁の垂直補剛材に高力ボルトで取り付けた縦桁下フランジ打ち切り部から腹板に進展した疲労き裂の写真。

- (3) さらに、ストップホールや削り込み痕から疲労き裂が再発する恐れがある場合や、き裂による断面欠損が大きい場合には、高力ボルトによる当て板補強を行う。

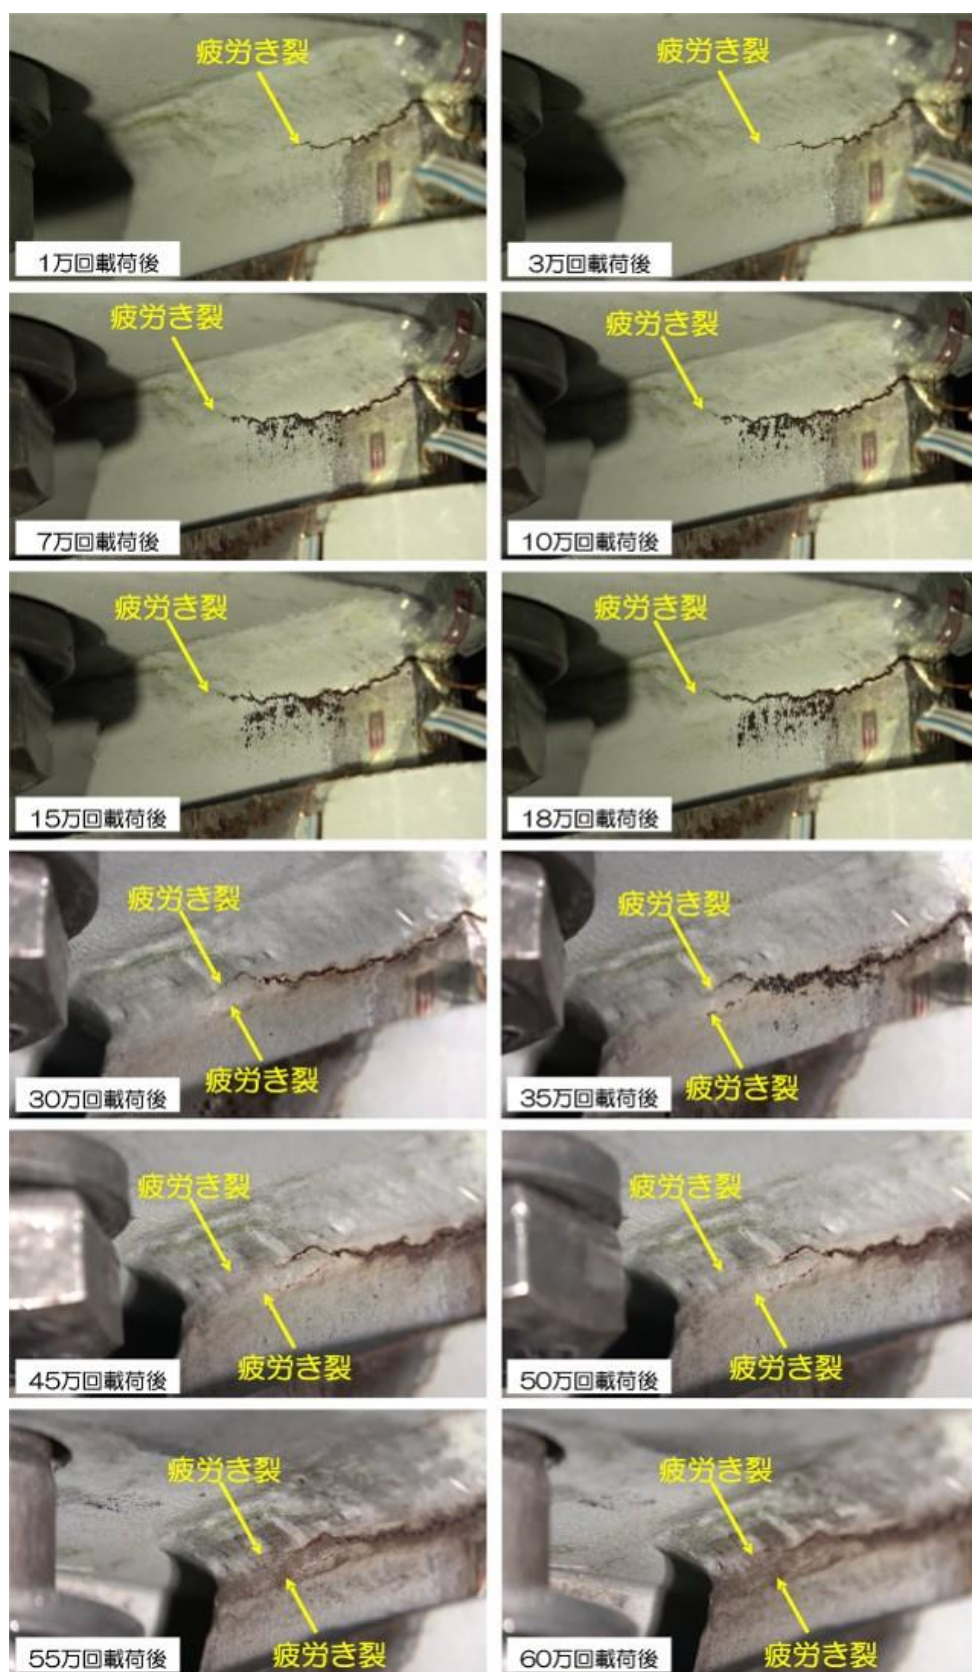
付図1.12 疲労試験②の疲労き裂の発生・進展状況

疲労試験開始後、10,000 回载荷後に確認したところ、補剛材上端の縁部で、補剛材側の溶接止端部で疲労き裂の発生が確認された。その後、溶接止端部に沿って進展した後に、ルート部から発生したと推定されるき裂と溶接止端に沿って進展するき裂に分岐した。疲労き裂の発生・進展状況を付図 1.12 に示す。なお、き裂の進展状況を動画データで別途提供している。

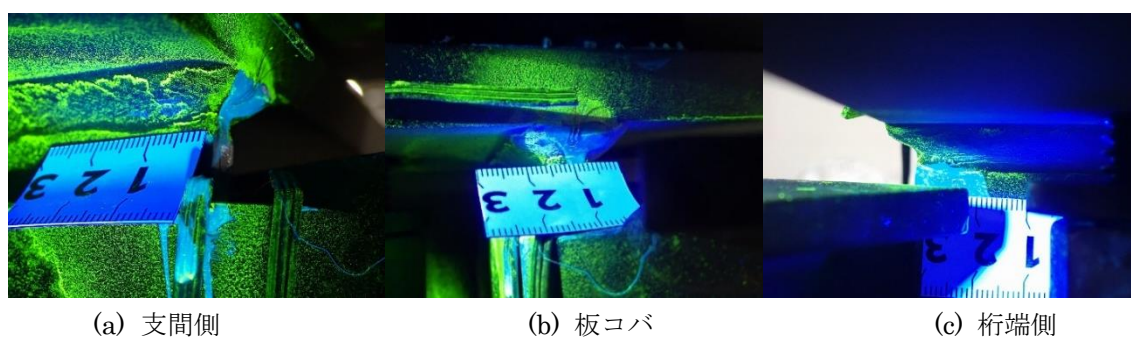
付図1.14 疲労試験③の疲労き裂の発生状況

疲労試験開始後、10,000 回载荷後に疲労き裂を確認したところ、付図 1.14 に示す疲労き裂の発生が確認された。载荷位置側の補剛材支間側と補剛材コバ面の溶接止端部にき裂が発生しており、き裂長さはいずれも 6mm 程度であった。なお、桁端側の補剛材溶接止端部では、き裂は見られなかった。

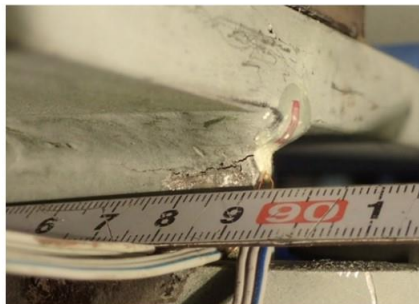
目視結果

1 万回時では、ET を行った結果、側面①および側面②のき裂はともに検出された。

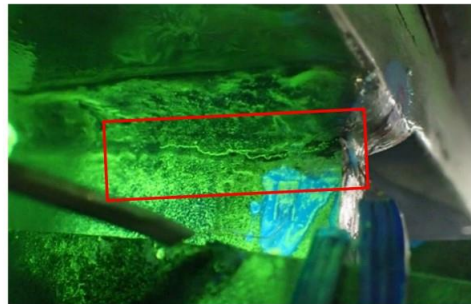
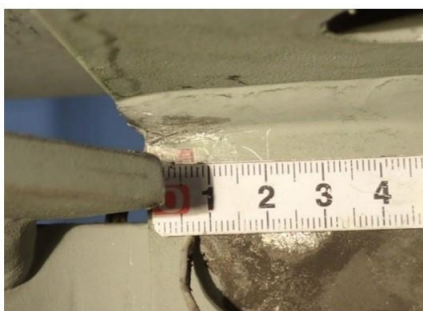
補剛材・上フランジ溶接部の発生き裂：側面①

(2) 繰り返し回数 1 万回 (き裂長：側面①で約 20mm)

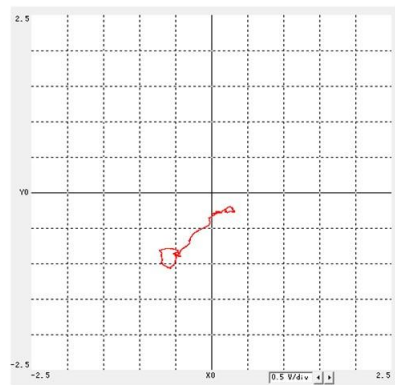
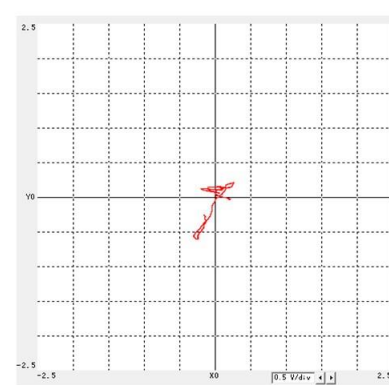
付図2.5 渦電流探傷試験—ET 1 万回データ (き裂あり)

C P - 6 B : 側面① 垂直補剛材側止端部

C P - 6 B : 側面② 垂直補剛材側止端部

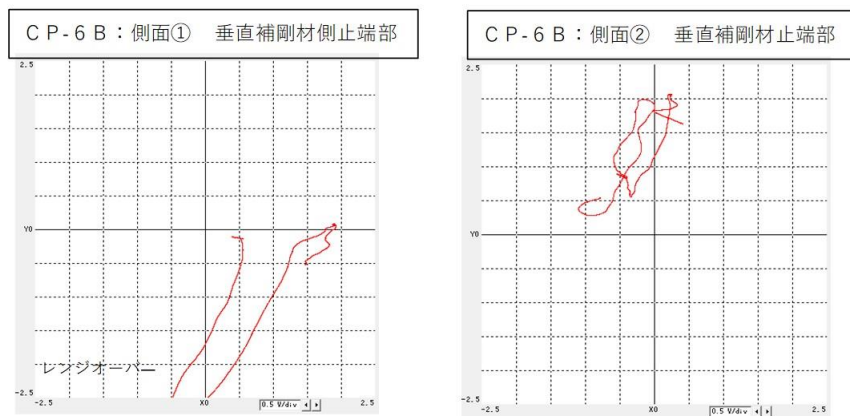
付図2.6 渦電流探傷試験—ET 50 万回データ (き裂あり)

**(3) 繰り返し回数 1 万回 → 50 万回 (き裂長：側面①で垂直補剛材幅のほぼ全長)**

1 万回時のき裂の波形と比較すると、50 万回時の ET 信号 (波形) は、き裂の進展 (成長) に伴い強く (波形が大きい) なり、き裂の検出は比較的容易にできた。

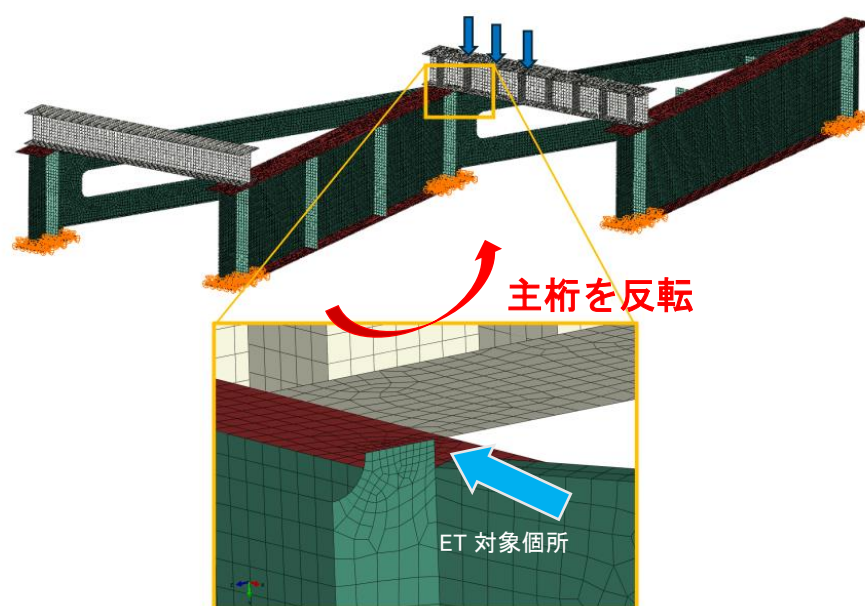
付図2.7 試験体および非破壊検査対象箇所

試験の終了後、試験体の主桁を反転し（付図 2.7 参照）、無き裂状態で疲労試験を再開した。繰返し数 1 万回の時に、側面②のみにき裂が発生し、ET を行った。付図 2.8 に ET 結果を示す。

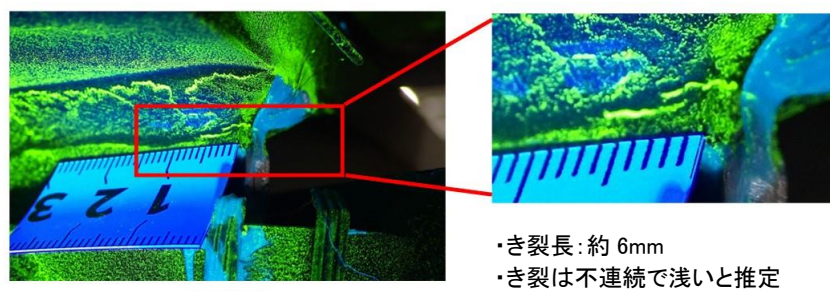
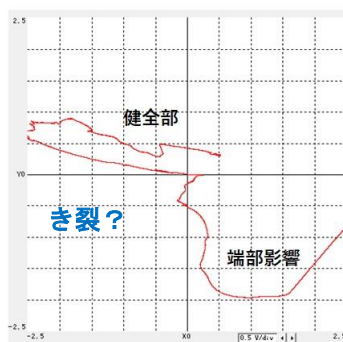
付図2.8 追加試験 ET 結果

渦電流試験を行った結果、き裂が不連続であることに加え、き裂深さが浅いため、得られた ET 信号は弱くき裂の存在は疑わしいものの、垂直補剛材の端部の影響が大きいため、き裂の有無の判別は困難であった。

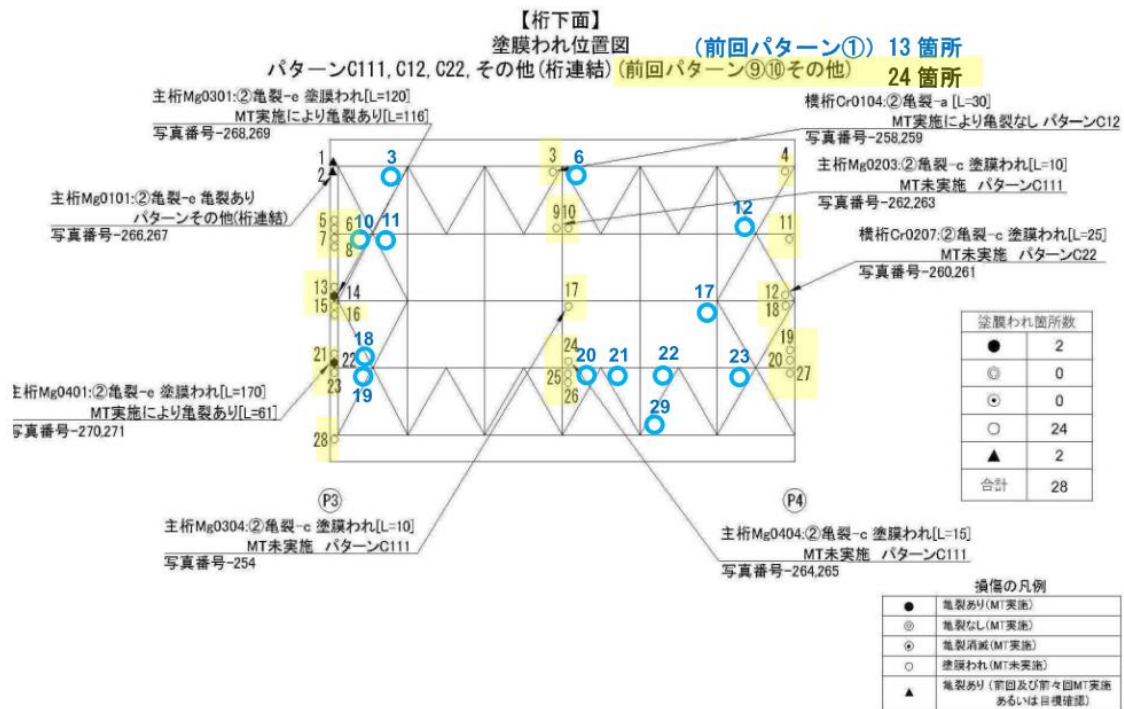
付図3.2 渦電流探傷試験箇所

過年度の点検調査で塗膜割れが確認された箇所の内、横構取付けガセット溶接部 (13 箇所) と桁端部溶接部 (24 か所) の磁気探傷試験 (MT) 未実施箇所を対象に ET を行い、その後に実施した MT の結果と比較検証を行った。塗膜割れが確認された合計 37 箇所 (付図 3.2) で ET を行った結果を付表 3.1 に示す。選定された 37 か所の内、表中に黄色で示す 5 か所で MT が実施され、これらの箇所で ET と MT の結果が一致したことから、両者は同程度の精度であることが検証された。

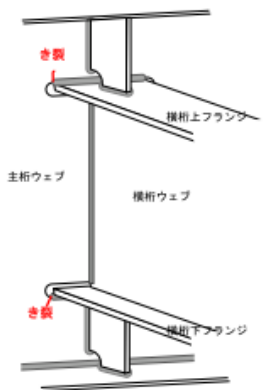
| ET番号 6 Mg0201-Cr0101 | | | |
|---|---|---|---|
| 写真 | 塗膜われ ℓ=90 ET反応あり ET=90 有 | MT 有 L=90mm | |

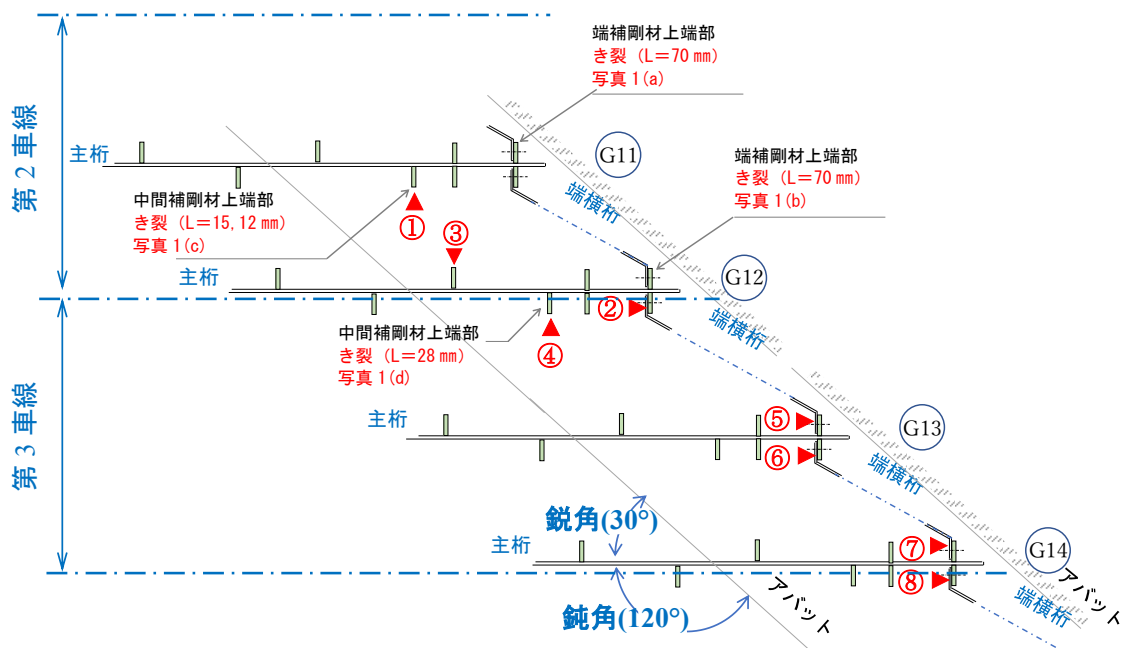
付図4.2 測定点および疲労き裂検出箇所

2020 年の点検調査で付図 4.2 に示す端補剛材と支点直近の鈍角側の中間補剛材の上端部で疲労き裂が検出された。付図 4.3(a)～(d)にその一部を示す。

端補剛材の上端部については、G11 と G12 で鋭角側は破断しており、（補剛材幅 70mm）鈍角側にも数 10mm 程度のき裂が生じていた。中間補剛材の上端部については、G11 と G12 で支点直近の鈍角側のみに、比較的短い 10～30mm 程度のき裂が生じていた。なお、この橋梁では、付図 4.2 に示すように主桁の両面で中間補剛材の取り付け位置が異なっており、鈍角側の方が支点に近く、鋭角側は支点 から離れて交互に取り付けられている。端補剛材直近の両側の垂直補剛材は、支承補修時の仮受け用で、ボルト接合で取り付けである。

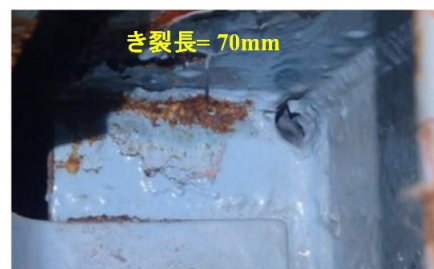
(b) G12 端補剛材

(1) 大きなき裂が確認されている端補剛材上端部では、鋭角側で引張、鈍角側で圧縮の応力が生じており、鋭角側が破断しているのは引張応力の影響と考えられる。

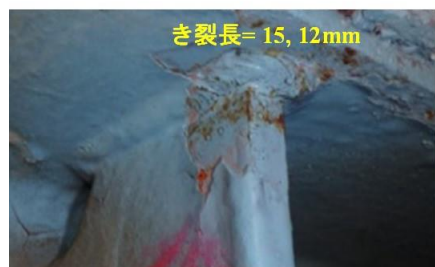
(c) G11 中間補剛材

(2) 比較的小さいき裂が確認されている支点直近の鈍角側の中間補剛材上端部では、端補剛材の半分程度の大きさの圧縮応力が生じていた。

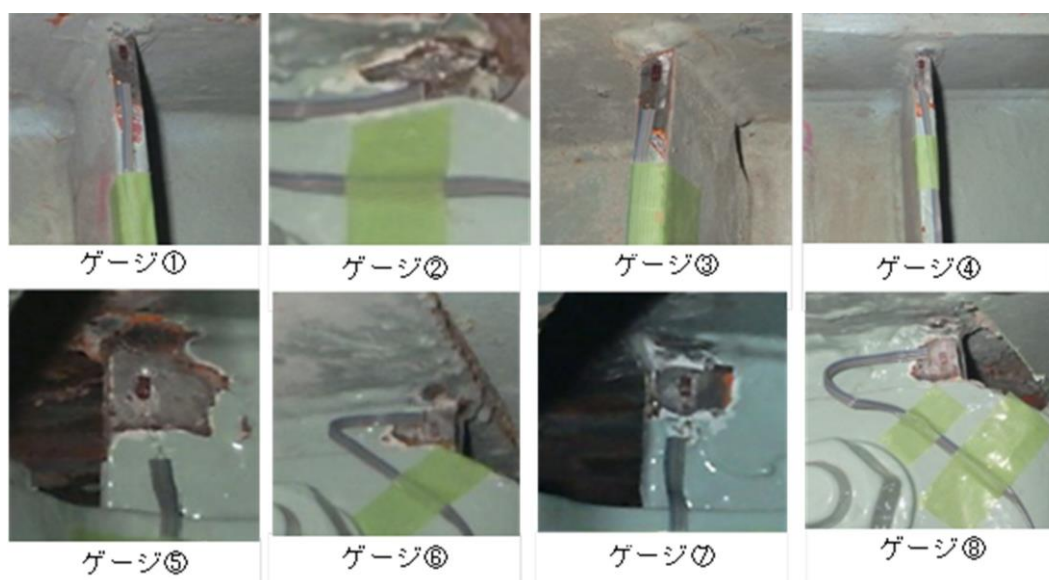
付図4.5 ゲージ貼付け位置の状況

付図 4.4 に計測個所でのひずみゲージ貼付け位置を示し、付図 4.5 にゲージ貼付け位置周辺の状況を示す。写真より、端補剛材および中間補剛材上端部の溶接ビードとひずみゲージの位置関係が確認できる。②のゲージ位置でも疲労き裂が生じているのが確認できる。

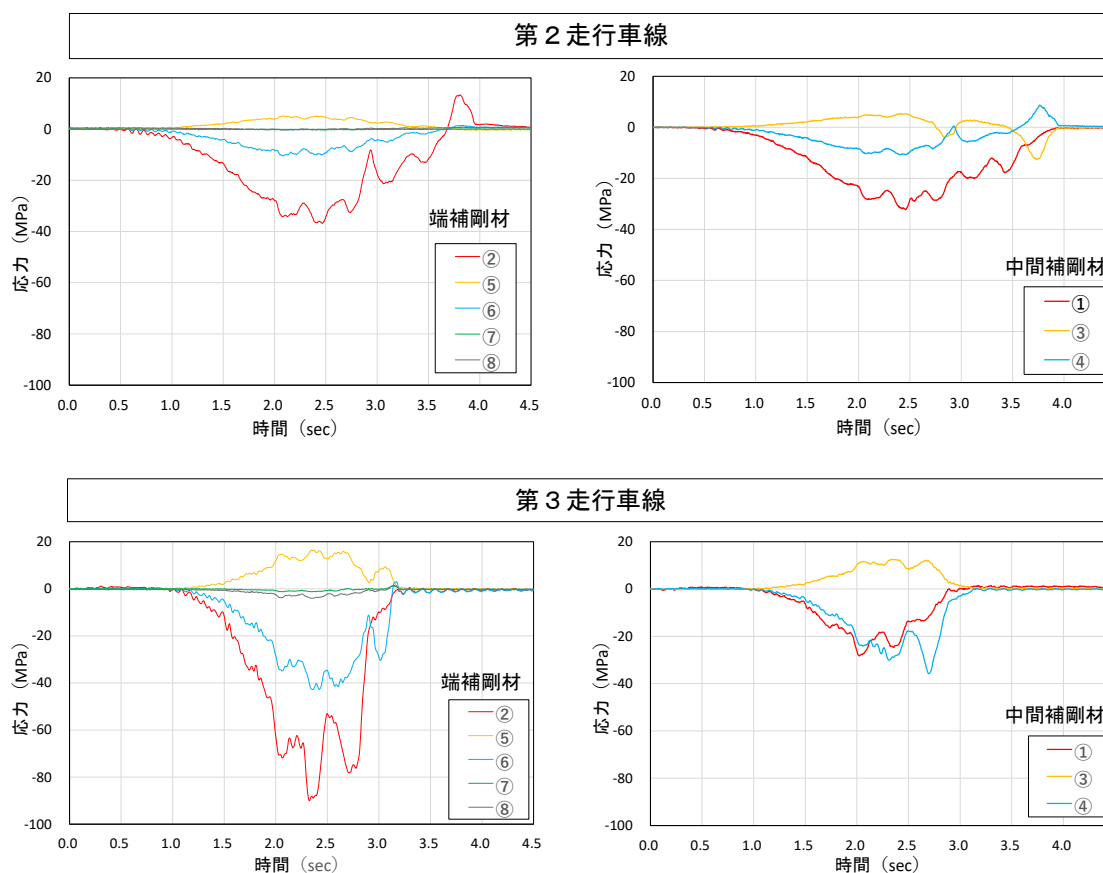
付図4.7 試験車両通過時の応力波形

付図 4.7 に試験車両が橋梁を通過した際の応力波形を示す。G11 の中間補剛材①以外の G12 と G13 の計測値は、全て第 3 車線走行時の方が第 2 車線よりも大きくなっており、主桁の鈍角側に荷重が載る方が疲労に厳しいことが分かる。また、端補剛材、中間補剛材ともに、鈍角側の圧縮側（②、⑥、④）では車輪ごとのピークが現れているが、鋭角側の引張側（⑤と③）では車輪ごとのピークは明瞭ではなく、車両全体で 1 回のピークが生じていることから、補剛材の直上付近だけではなく床版全体のたわみ変形の影響が大きいことが推察できる。

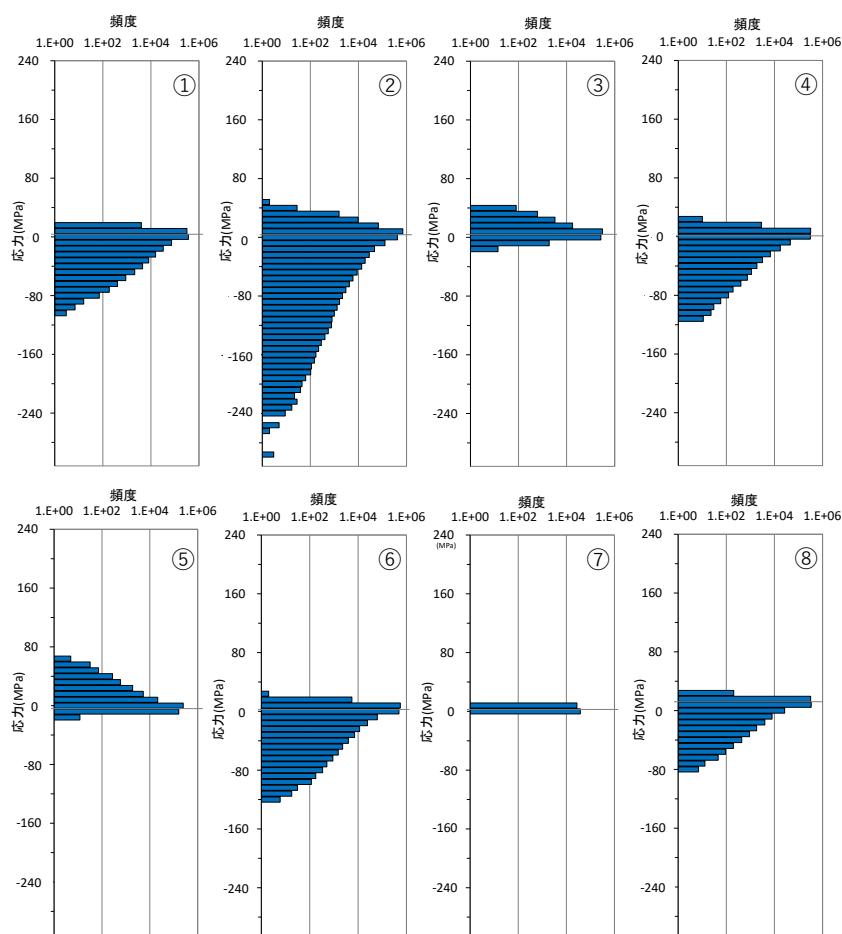
付図4.8 応力頻度分布（ピークバレー法）

G14→G13→G12 の順に端補剛材の応力値が大きくなっており、端補剛材の上端部が破断している G11、G12 の鋭角側と、き裂が大きい G11 の鈍角側では応力が計測できなかったが、それらの箇所では表 2 よりもさらに大きな応力が生じていた可能性が高い。

最大値は②の-304MPa で動的載荷時の-90MPa の 3.4 倍であることから試験車の最大軸重 8.44ton の 3.4 倍の軸重 29ton 程度の車両が走行していたことが推定される。
