# 第4章 大谷第一トンネルへの適用

### 4.1 大谷第一トンネルの概要

大谷第一トンネルは、矢板工法により掘削された山岳トンネルであり、延長 82m, 内空幅 7.72m, 内空高さ 5.75m の二車線道路トンネルである. 昭和 37 年 12 月に供用されており、現在まででほぼ半世紀を経ている.

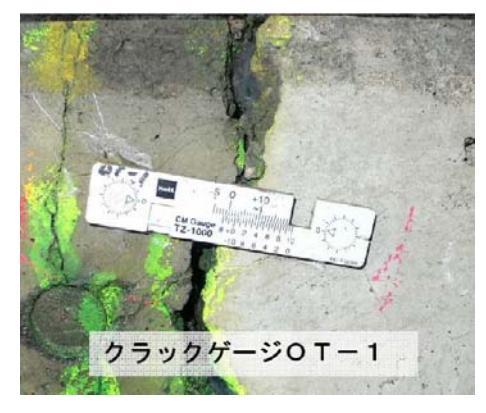
図 4.1.8 クラックゲージ

大谷第一トンネルは,既往の変状調査結果に基づきトンネル覆工の補強対策として内巻き支保工が施工済みである.この内巻き支保工の基礎コンクリートにひび割れが発生しており,クラックゲージ(図 4.1.8 参照)による観測が行われている.このクラックゲージによるひび割れ幅の観測結果と埋設型傾斜計(A-1, No.1 孔)の観測結果を示したものが,図 4.1.9 である.

図 4.1.9 によると、埋設型傾斜計で地すべり変位が認められた時期にクラックゲージにも飛び離れた変位が観 測されており、地すべり変位の増加によりトンネルへも外力が作用していることが推定される.

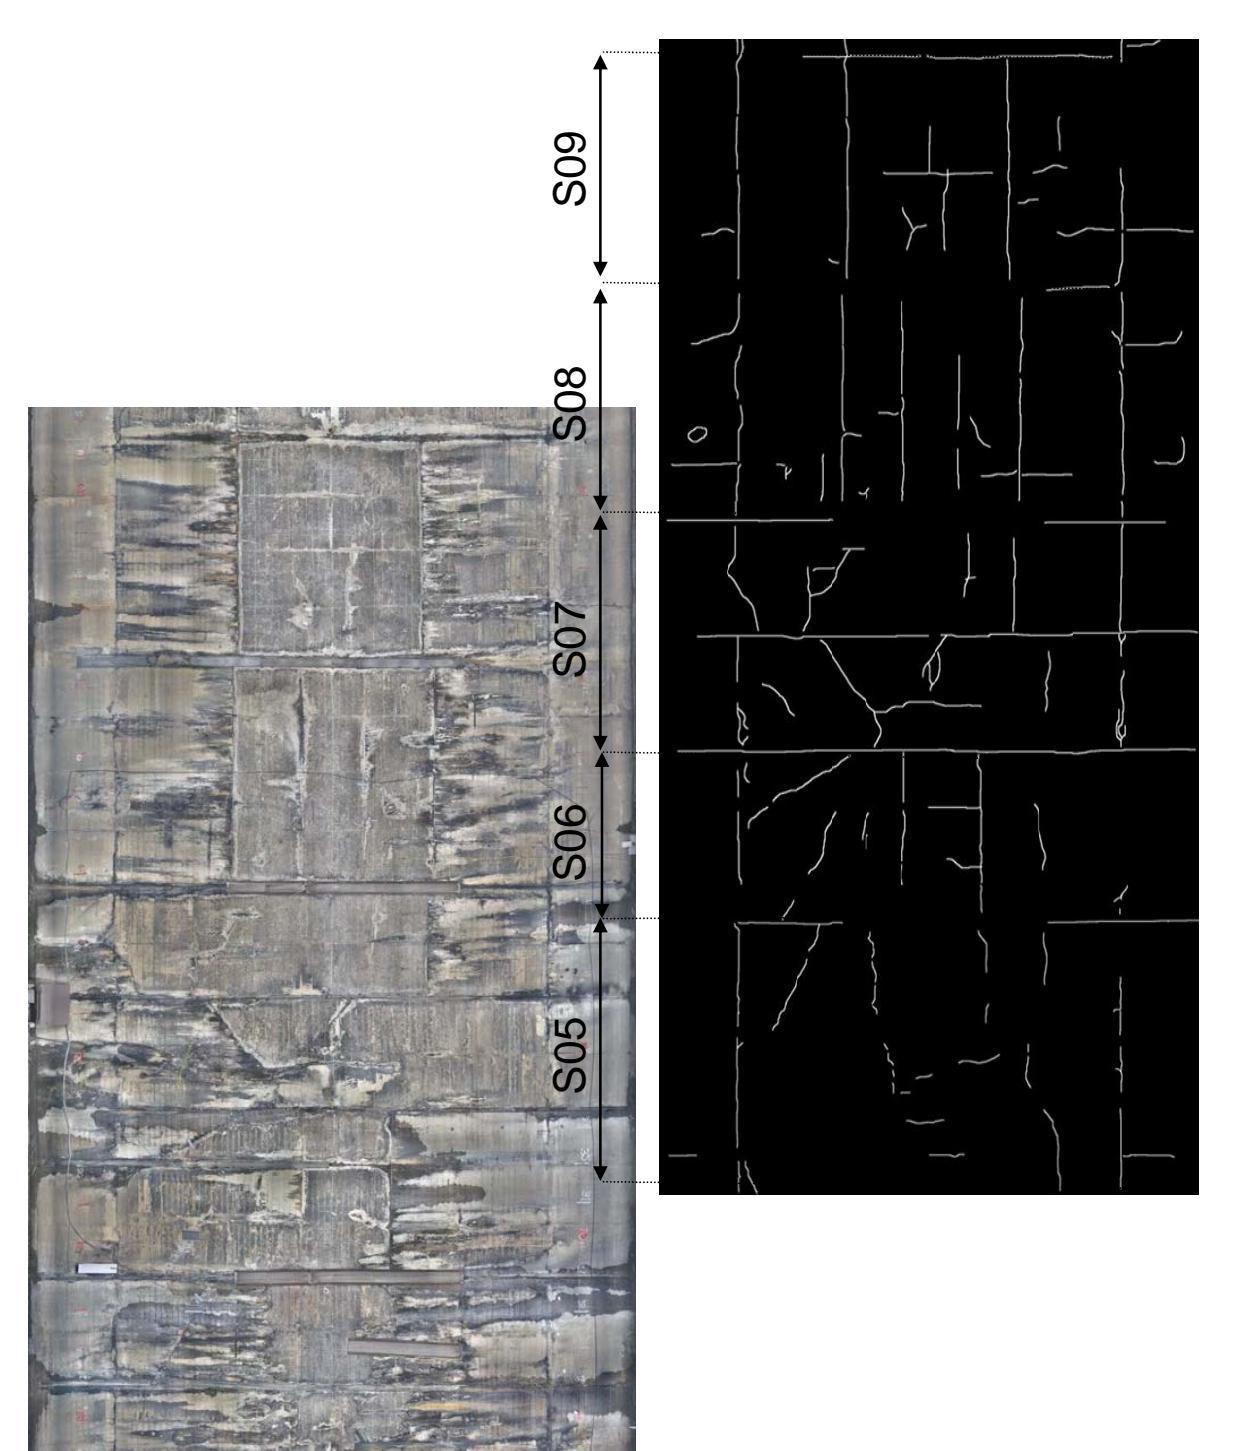
図 4.2.2 に計測された覆工展開図と覆工展開図から得られるひび割れ検出画像(白色部分)を示す. 覆工展開 図の画像解像度は2mm/pixel程度であり,画像目視では幅0.3mm以上と未満でひび割れの区分が可能であった.展 開画像からは,ひび割れだけでなく,トンネルに生じる漏水や遊離石灰,導水樋なども確認可能であった.但し, 図 4.2.2 に示すひび割れ検出画像は,幅は考慮に入れておらず,ひび割れを一様に検出した結果である.

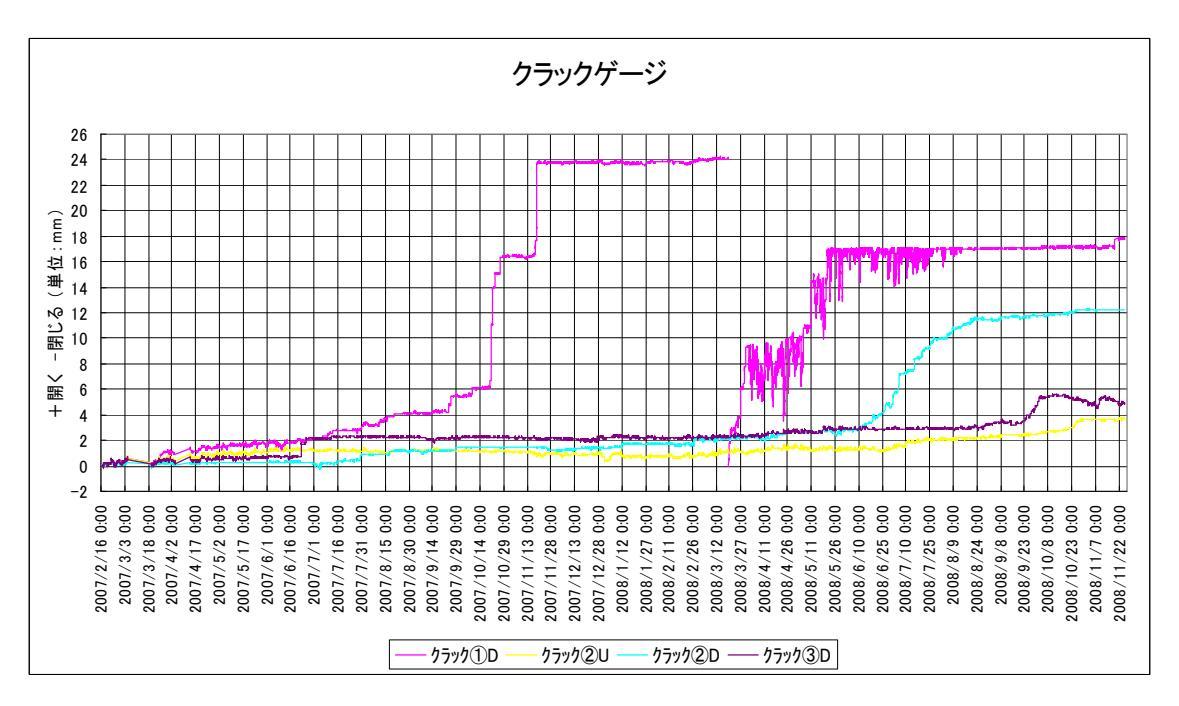
図 4.2.11 ひび割れ進行

図 4.2.10 は、事前の計測を含めて、ほぼ2年間のデータである.2008 年 8 月よりセンサの劣化と思われる データ異常が見られる.現地では、漏水痕などがあり、これらの水の影響によるセンサ劣化と考えられる.こ れらの異常データを除去したものを図 4.2.11 に示す.ひび割れの延長方向の成長を計測しているので、夏季、 冬季による傾向変化はみられない.また、北陸地方で発生した 3 回の地震との関連性は、顕著には見られなか った.

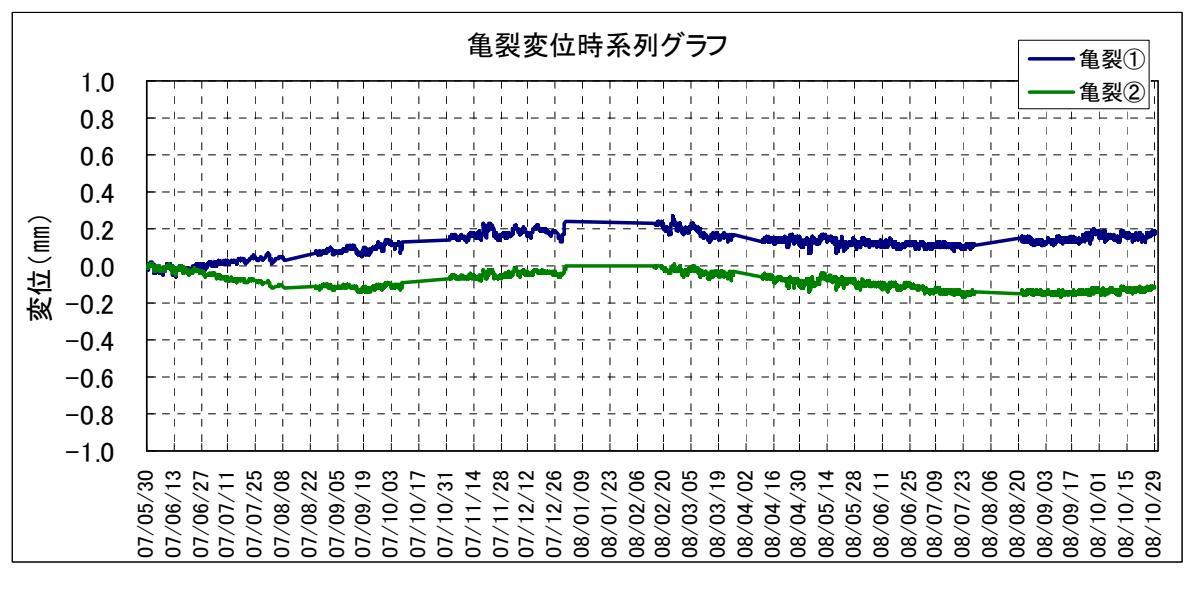
図 4.2.12 は、ひび割れ①、 ②に対して設置した亀裂計の 2007 年5月~2008 年1月までの経時変化である. 微小な変位量であるが、電気式のひび割れ幅計測と同様に、夏季、冬季での傾向を示し、年間を通じて、元に 戻る傾向にある.

また, 敦賀気象台での雨量データとの関係を見てみたが, トンネル周辺の地盤地中傾斜計の挙動, 北陸地方 で発生した3回の地震との影響を含めて, 顕著な関連性は見られなかった.

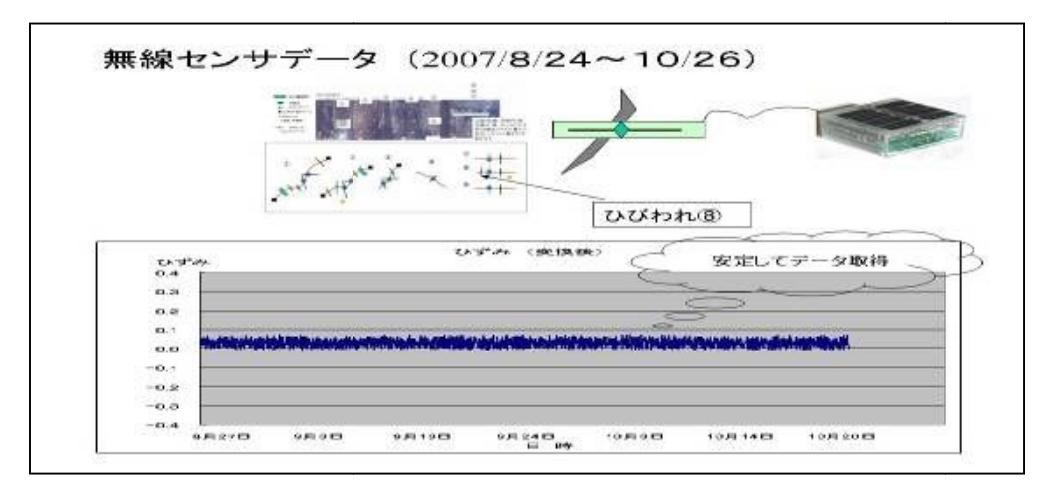
図 4.2.14 無線センサ+電気式ひずみゲージ

図 4.2.14 には、無線センサに電気式のコンクリート用ひずみゲージを結線し、ひび割れ⑧に直貼りした計測データである.8月24日~10月26日までのおよそ2ヶ月間のデータであるが、温度計と同じく安定してデータ取得ができている.今後は、コンクリートひずみゲージのデータ取得精度等の検証へ段階を進めていく予定である.

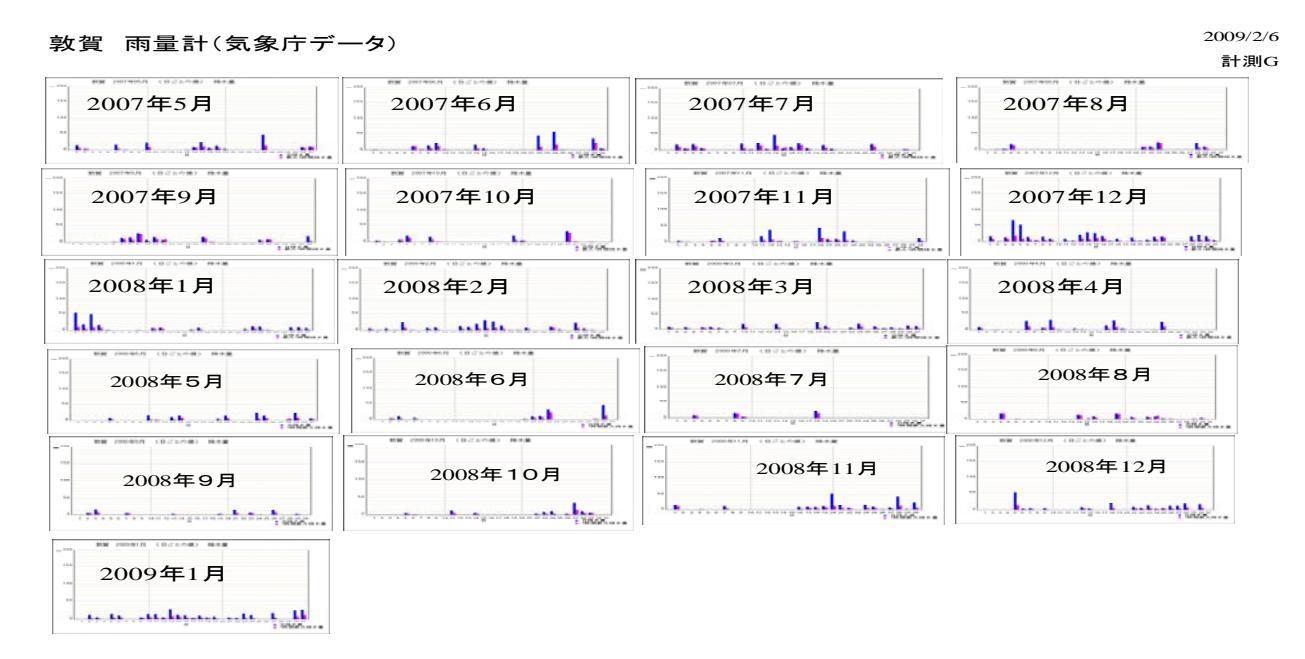
### 図 4.2.16 雨量計データ (気象庁 敦賀気象台)

雨量は例年に比べて少なく,積雪も少ない状態であった.このため、トンネルのひび割れが反応するよう な地下水圧等の外力が作用しなかったものと推察され、ひび割れ幅の計測データも顕著な反応はみられなか った.

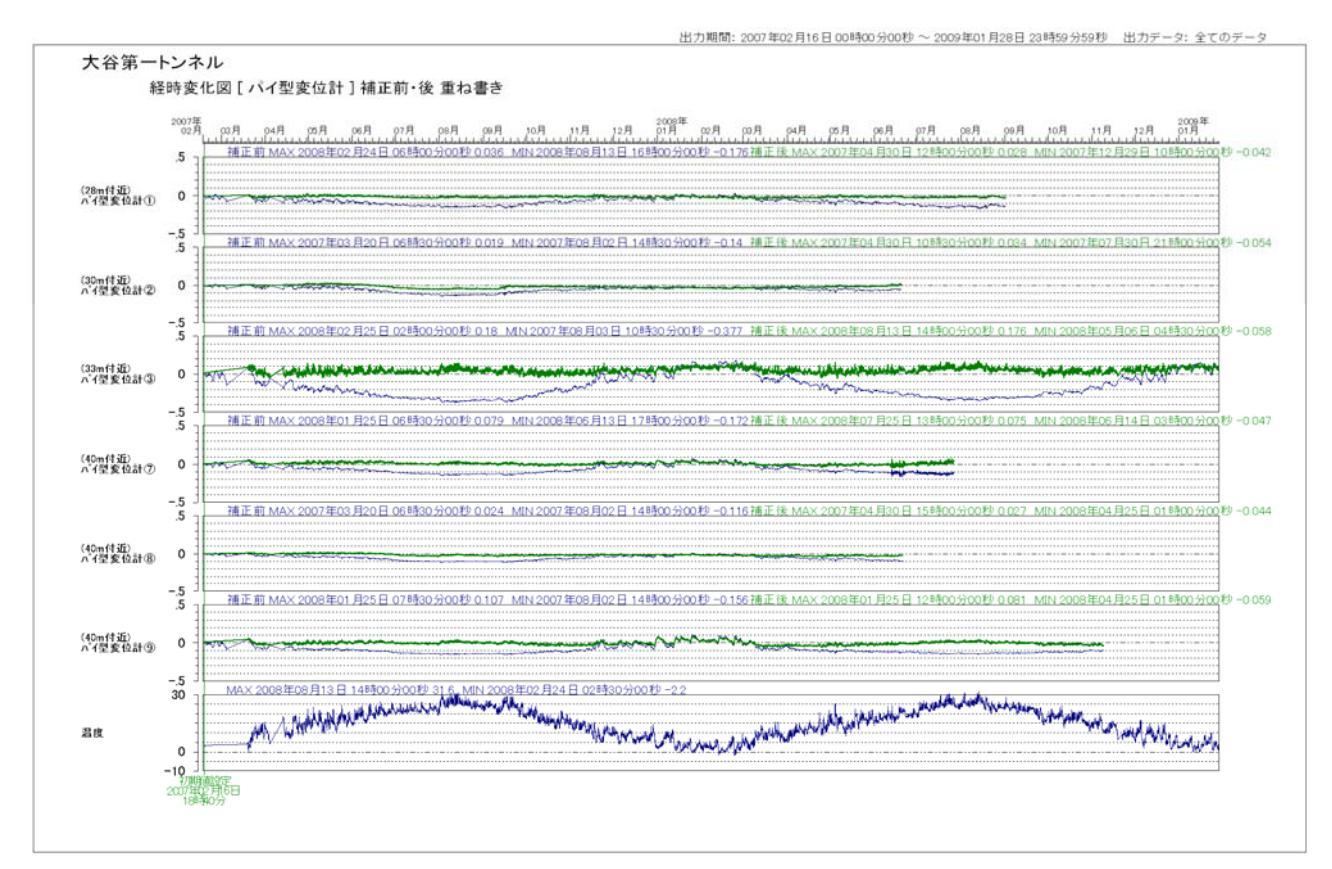
図 4.2.22 クラックの開閉 (パイ型変位計)計測データ (温度補正前後重ね書き)

結果として、相関係数については、全ての測点において、非常に高い値を示している事が分かった.

また,クラックの開閉(パイ型変位計)と内空変位(鉛直方向)のデータ間の相関関係についても調査を行ったが,これについても温度との相関関係と同様に非常に高い相関関係が確認された.この調査においては,内空変位のデータとして水平方向のデータに若干のバラツキが見られたため,より安定したデータ取得が出来た鉛直方向のみを対象とした.表 4.2.2 に相関係数一覧表,表 4.2.3 に各測点の最大値・最小値・変動幅の一覧表を示す.

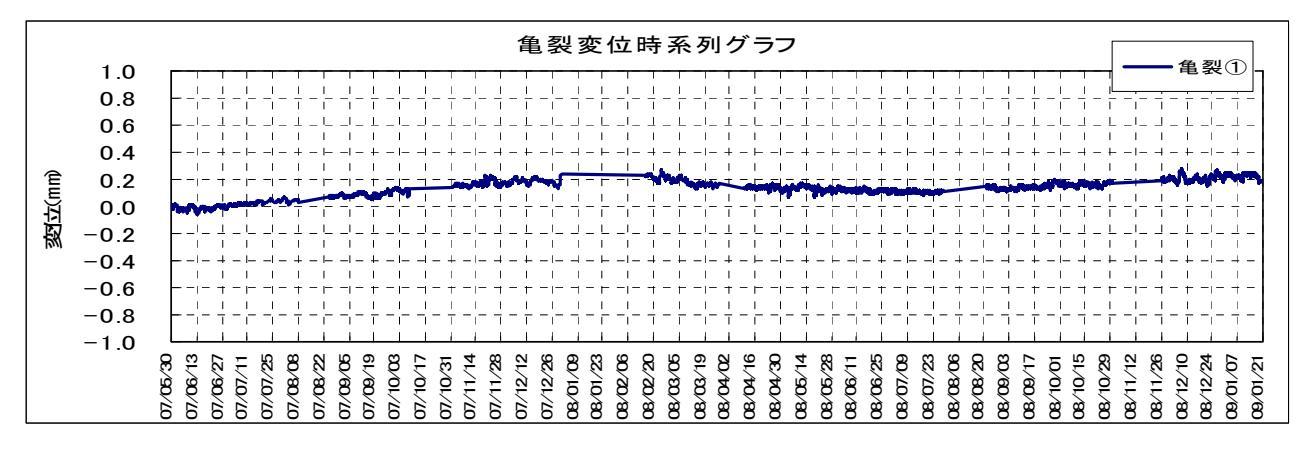
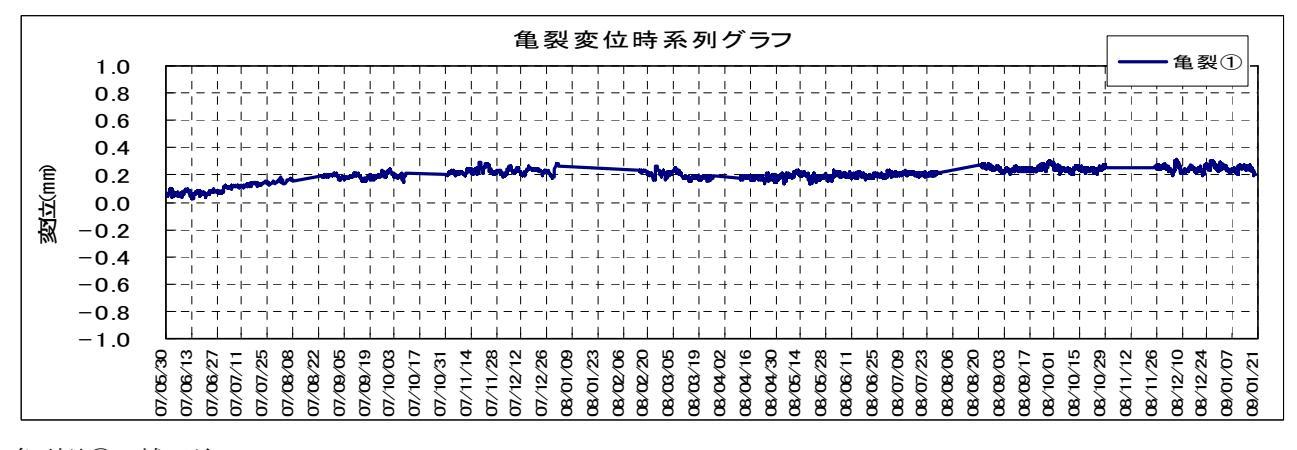
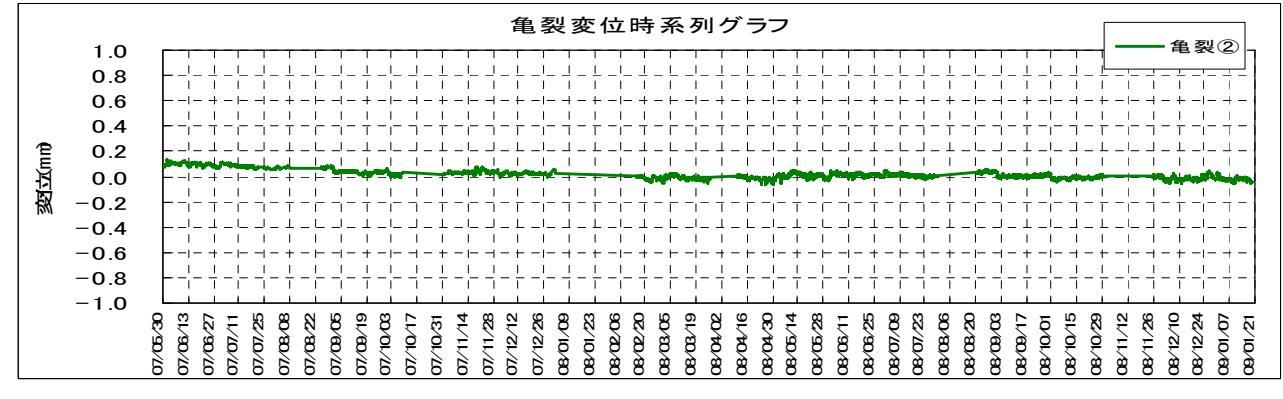
図 4.2.25 補正後の結果

亀裂計①では、2月と8月の差分が0.12mmとすれば、0.12mm/6ヶ月で0.02mm/月の勾配で補正する. 亀裂計②では、2月と8月の差分が0.18mmとすれば、0.18mm/6ヶ月で0.03mm/月の勾配で補正する.

電気式と同じく,補正前のデータは,温度変化と連動して,波型を示すが,補正することにより,ほぼ直線 となる.これは、コンクリートが温度変化に伴って、膨張、収縮による変動を除去したものと判断できる.
