産学官連携プロジェクト：新都市社会技術融合創造研究会
高齢化を迎えた長大橋梁の診断と長寿命化に関する研究
研究成果報告会のご案内

近畿の道路橋の現状と課題

淀川大橋の腐食状況調査 Corrosion Investigation for the Yodogawa Bridge

淀川大橋補修溶接部の非破壊検査と鋼材の成分分析 Non-destructive Tests and Chemical Composition Analysis for Repaired Welds of the Yodogawa Bridge

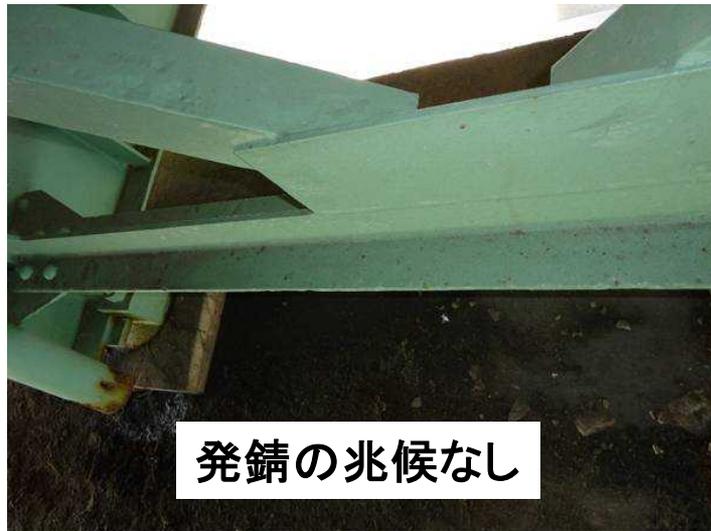
1種ケレン(Rc-I)実施箇所

発錆の兆候なし

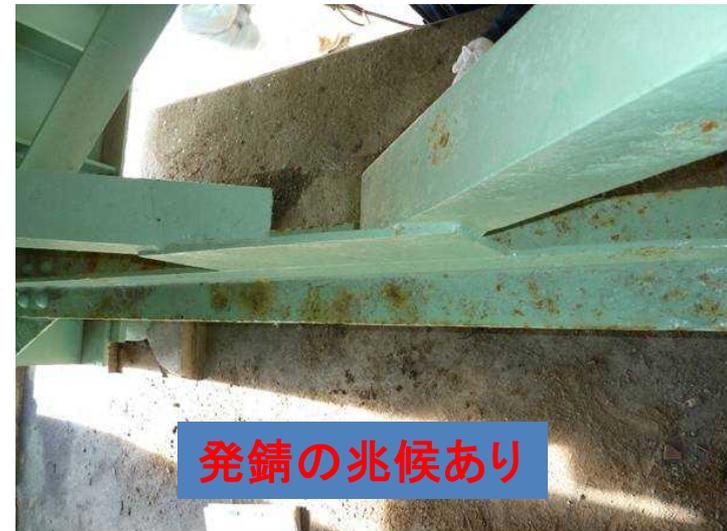
3種ケレン(Rc-III)実施箇所

発錆の兆候あり

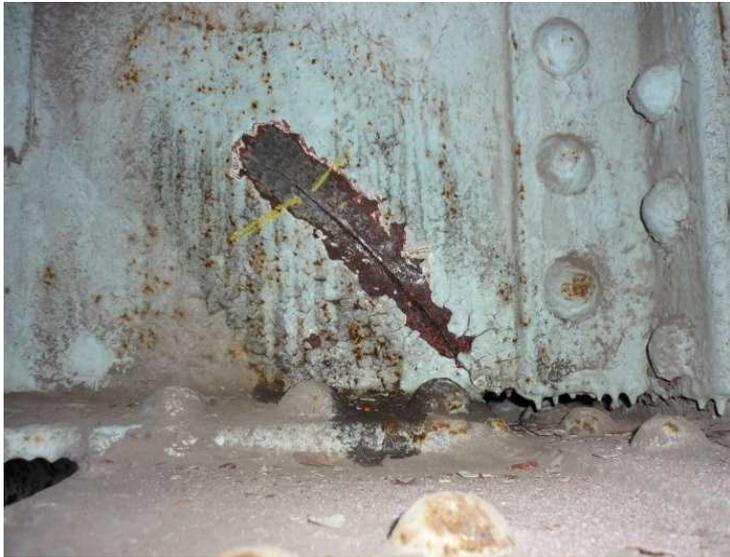
塗膜割れの状況

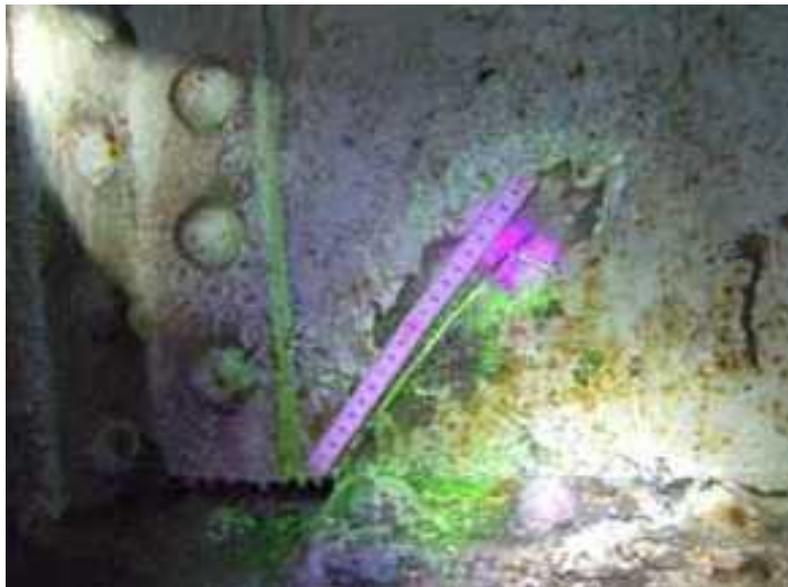
磁粉探傷(MT)による調査

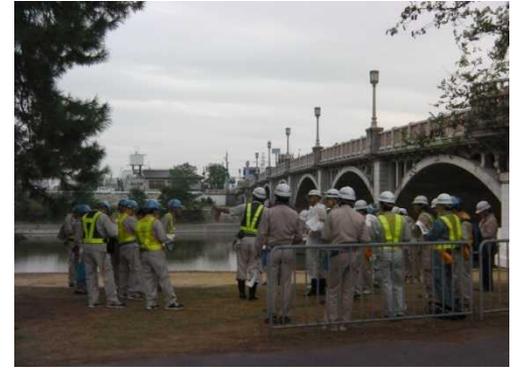
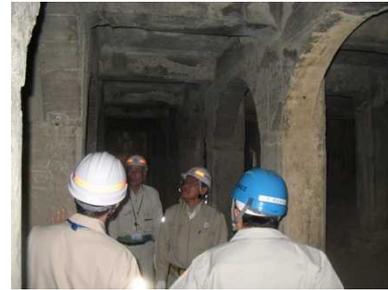
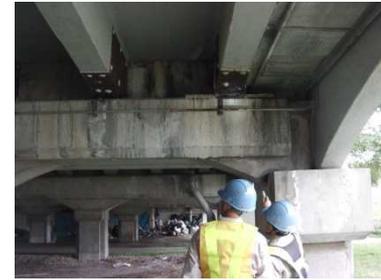
橋梁ドクター11人による健全度診断

- この形式の橋梁は非常に高い耐荷力を有している。
- 思ったより健全性が高い。
- ただし、予防保全は必要。
- 特に、水対策が重要。

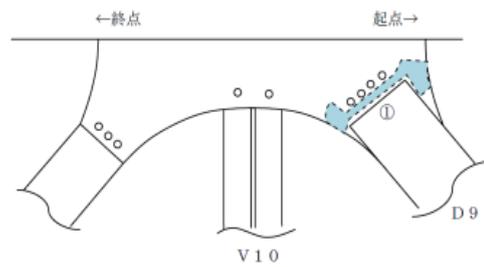
図 4 上弦材トラス部外側の板厚測定結果

測定位置	部材種別	Max/Min	腐食量
D9①	既設	13.8/13.5	0.3

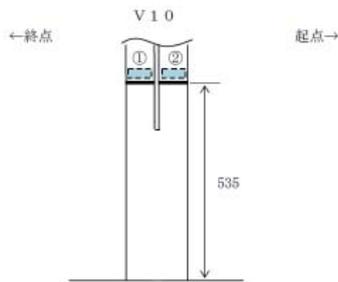
図8 下弦材側垂直材外側の板厚測定結果

測定位置	部材種別	Max/Min	腐食量
V10②	既設	7.1/6.8	0.3

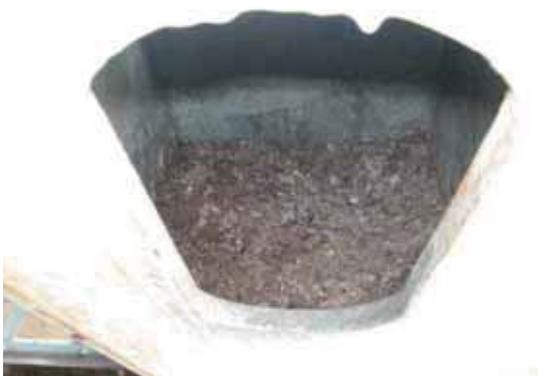
写真4 主構トラスの堆積物(鳥糞)

また、主構トラスの斜材(下弦材側)に深さ約4mmの局部腐食が見られた(図13)。これは斜材内面ダイヤフラム上に大量に堆積した鳥糞(写真4)が腐食の原因になったと考える。

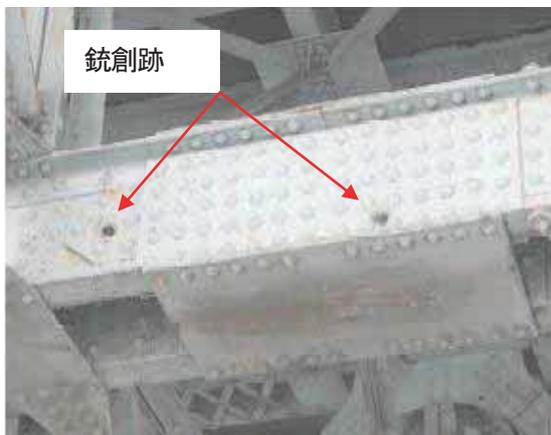
トラス構造部は戦時中の米空軍の銃撃を受けると同時に経年的な腐食劣化が見られたことにより、昭和35年に補修・補強が施工されている。

写真2 主構腹板の銃創跡

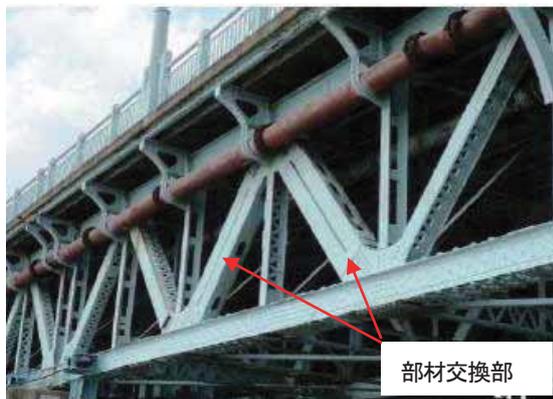
写真3 トラス斜材の補修・補強状況

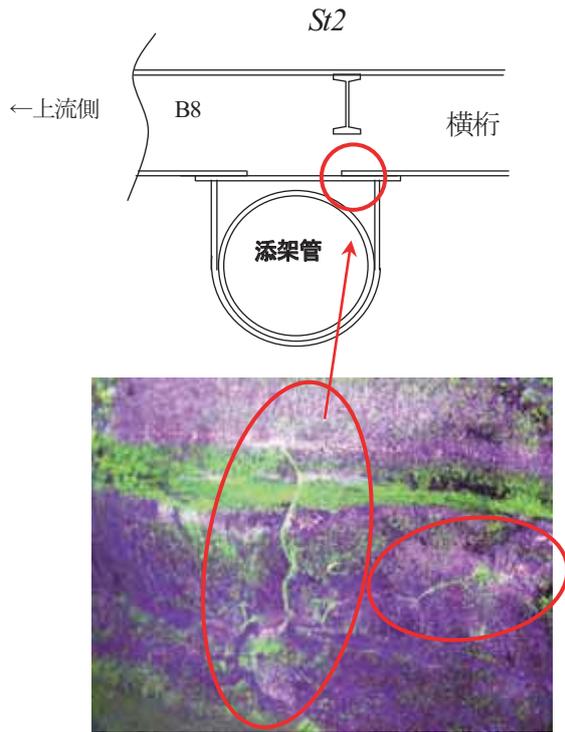
下フランジ当板補修部の磁粉探傷試験

横桁の当板補強溶接部の欠陥は下フランジ切欠き縁のすみ肉溶接部から発生したき裂であり、ガス溶断部には細かなき裂が多数発生しており、先端（図 5）は腹板まで伸びていて、マイクロ試験の結果ではき裂先端が鋭いことから疲労き裂と推定される。

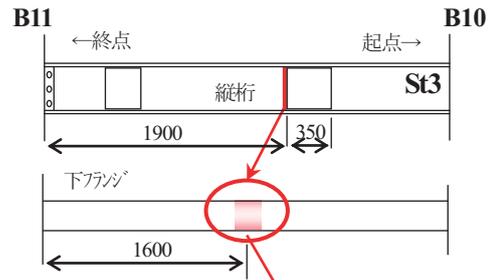
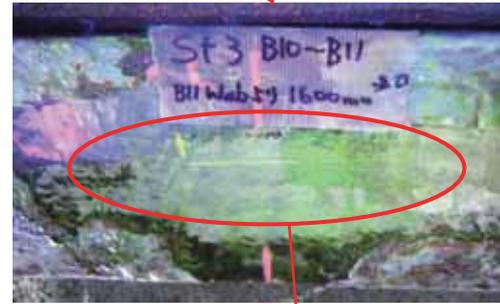
下フランジの磁粉探傷試験

縦桁下フランジの母材部の欠陥は製造時（圧延時）に発生した介在物（図 6）と推定される。

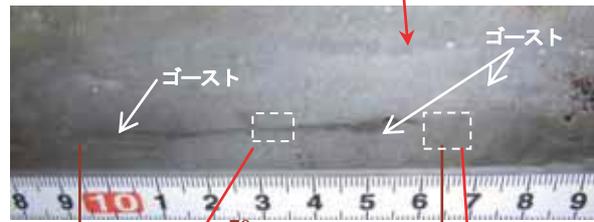
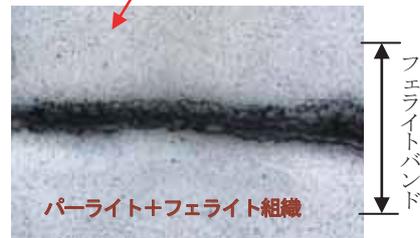
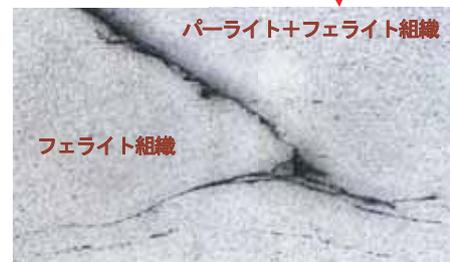
図6 縦桁下フランジの欠陥

下フランジのマクロ試験：
きず長さ70mm、きず周辺のゴースト・ライン

きず部の拡大：周辺部はフェライト相 ×25

きず先端付近拡大 周辺部はフェライト相のみの組織 ×25

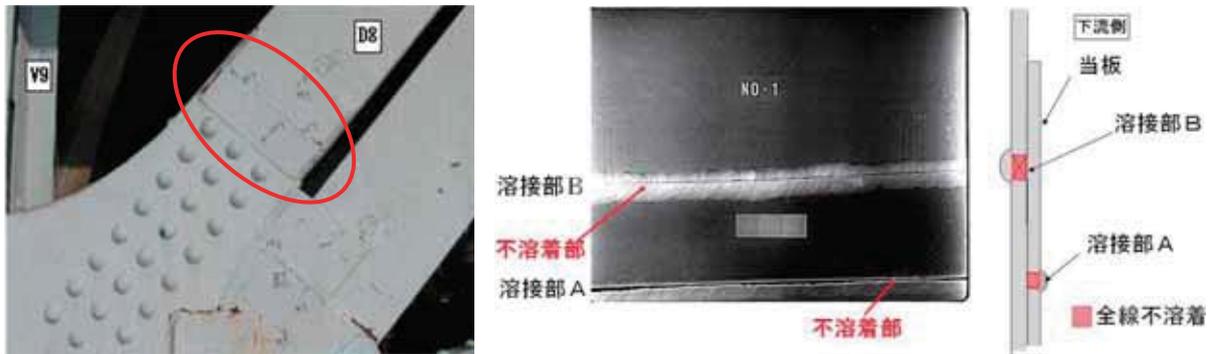
図9 斜材突合せ溶接部 (不溶着・融合不良)

トラス橋部の主構トラス斜材部の補修, 補強箇所は既設材に新設材を突合せ溶接し, その上に当板を溶接した構造になっている。また, 主構垂直材は既設材と新設材を突合せ溶接した構造になっていることが今回の調査で判明した。X線透過試験を用いて撮影箇所(図8)全ての画像解析を行った結果, 主構トラス斜材の突合せ溶接部に不溶着部や融合不良等の内在欠陥(図9)を検出した。

斜材部の補強突合せ溶接部に検出した断面欠損率の大きな不溶着部は、負荷応力に直行する欠陥であり、前記のき裂と併せて早急な補修検討が必要なる結果となった。

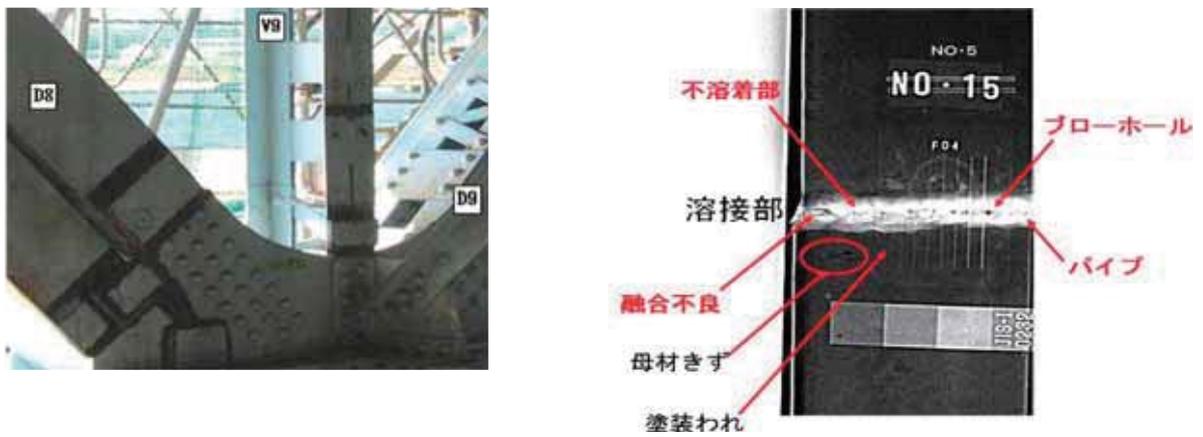
図10 鉛直材突き合わせ溶接部 (ブローホール・融合不良)

また, 主構垂直材の突合せ溶接部にブローホールや融合不良等の内在欠陥(図10)。

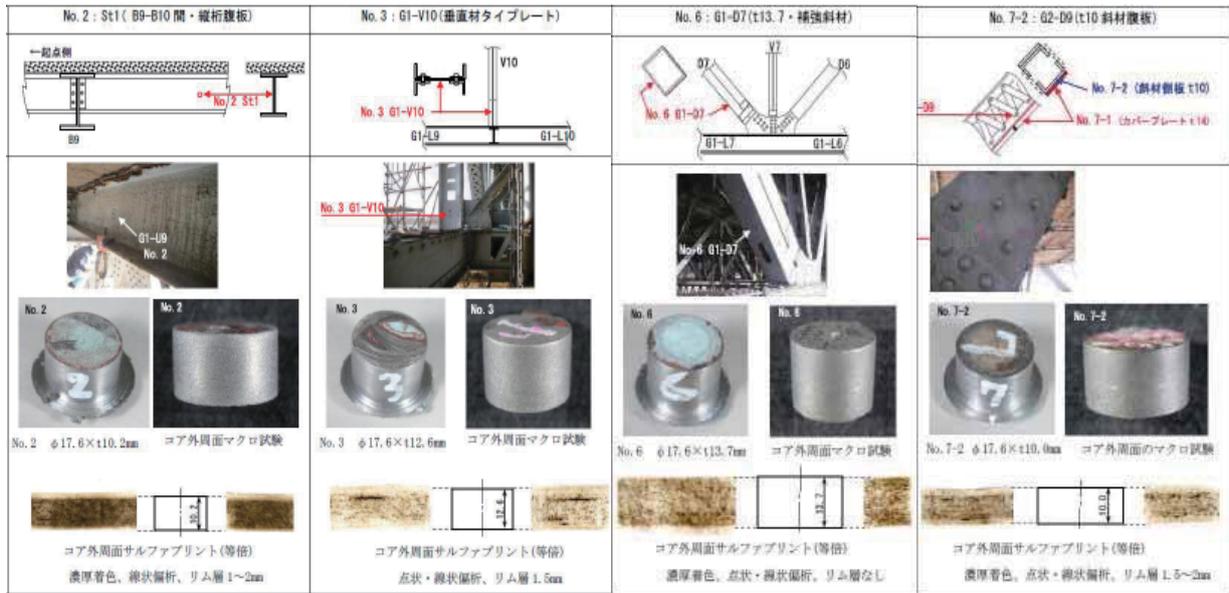
図 12 縦桁および主構斜材部のコア試料のサルファプリント結果

また、サルファプリント結果から既設材は表面1~2mmにリム層が見られ、補強材にはこれが見られない。さらに化学成分分析では分析値が平均化されるため、PやSが正常に見える部材（No.3）でも図12のサルファプリントの結果から見ると、硫

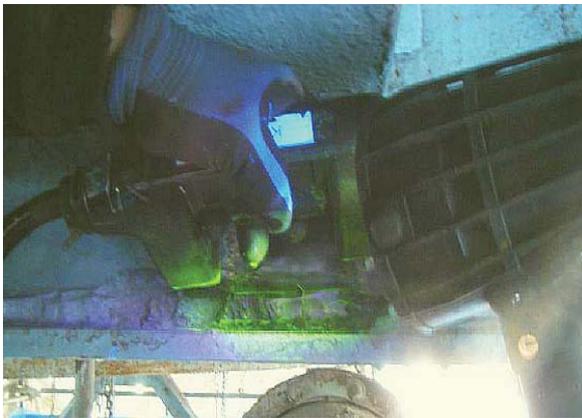
図9 横桁表面き裂の磁粉探傷試験状況

横桁下フランジの補修溶接部(図8)のき裂を削除するために、表面き裂状況確認の非破壊検査として、磁粉探傷試験(極間法・蛍光湿式・連続法)(図9)を適用した。きず削除の際は磁粉模様を確認しながら棒グラインダーにて研削を行った。また、対象箇所のウェブ裏面側への、き裂進展の有無確認も併せて行った。

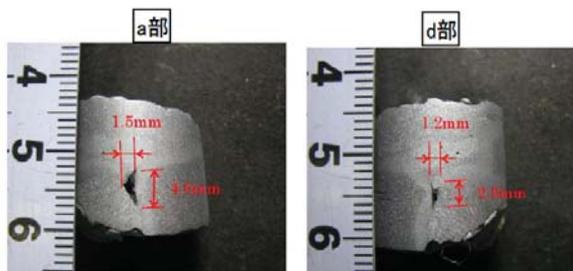
図1-6 ①G1桁-D8-下（撮影箇所：No.1）

コア採取のマクロ・ミクロ試験より、突合せ溶接の開先形状はK開先と見られ、内部きずは現場溶接施工時に裏ハツリを行わず溶接を完了したことによる溶込み不良と判定した。

側	きず高さ (実測)	断面欠損率	X線による推定値	断面欠損率	実測に対する誤差	誤差率
a部	4.6mm	32.6%	5.1mm	36.2%	(+) 0.5mm	+10.9%
d部	2.9mm	20.6%	4.3mm	30.5%	(+) 1.4mm	+48.3%

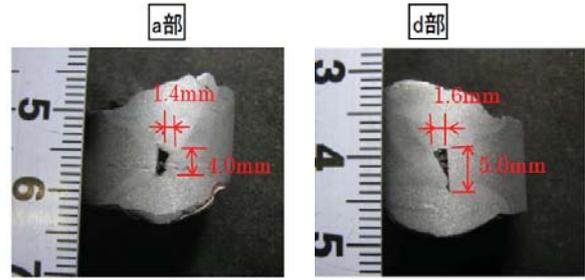
図1-7 ②G1桁-D8-上（撮影箇所：No.9）

また、最大3mmの目違いが存在するコア採取サンプル（図1-7）も見られた、溶接が現場施工であり溶接線が斜めに傾斜しているために、溶接姿勢が悪く、外面にアンダーカットや溶接ビードの不整等も見られた。

側	きず高さ (実測)	断面欠損率	X線による推定値	断面欠損率	実測に対する誤差	誤差率
a部	4.0mm	28.4%	3.6mm	25.5%	(-) 0.4mm	-10.0%
d部	5.0mm	35.5%	4.0mm	28.4%	(-) 1.0mm	-20.0%

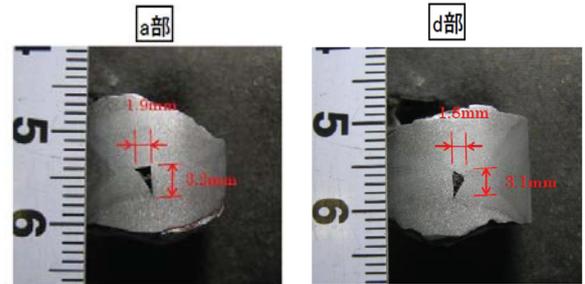
図1-8 ③G1桁-D7-下（撮影箇所：No.11）

側	きず高さ (実測)	断面欠損率	X線による推定値	断面欠損率	実測に対する誤差	誤差率
a部	3.2mm	23.2%	3.1mm	22.5%	(-) 0.1mm	-3.1%
d部	3.1mm	22.5%	3.4mm	24.6%	(+) 0.3mm	+9.7%

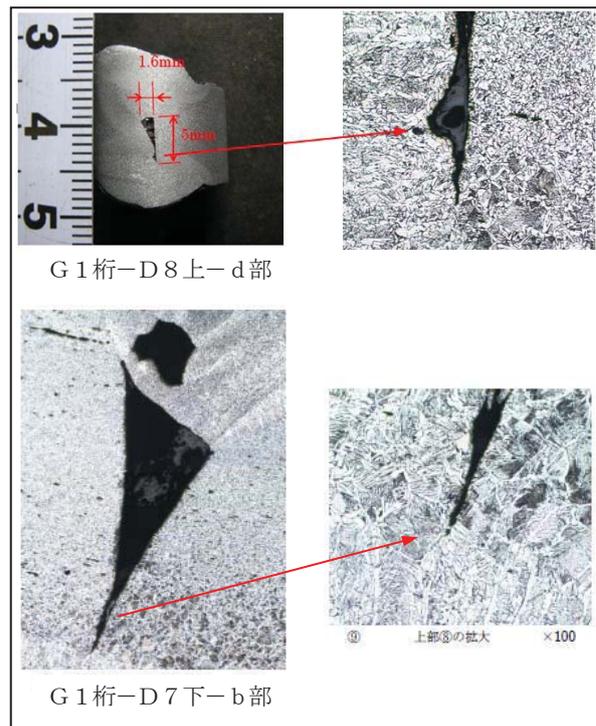
図1-9 内部きず先端部のミクロ組織試験

また、図1-9のミクロ試験結果に示すとおり、いずれのサンプルにおいても、内部きず先端部からのき裂は検出されなかった。

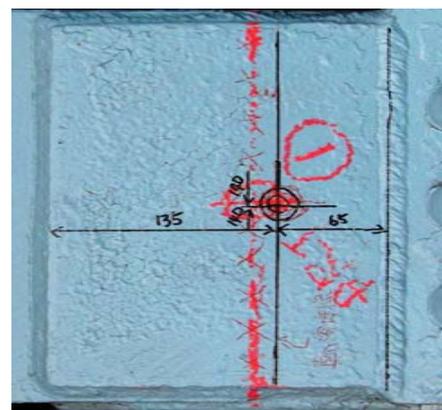
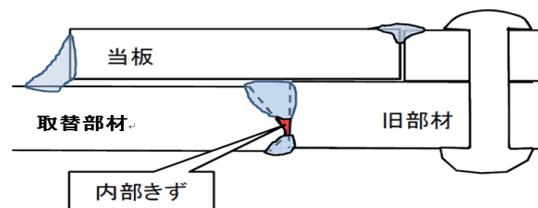
図20 トラス斜材部突合せ状況図

昭和35年の補修・補強工事で施工されたトラス部材の取替部と旧部材との突合せ溶接部のX線透過試験と、コア採取サンプルのマクロ試験から、トラス斜材補修部の断面と溶接部の開先形状および溶接状態は、図20に示すような形状となる。

取替部材側にK開先加工を行い、旧部材との突合せ溶接(両面余盛り有り)を行ったものであり、

コア採取サンプルで見られた目違いは、開先合せ時の部材寸法差による目違いと推測される。

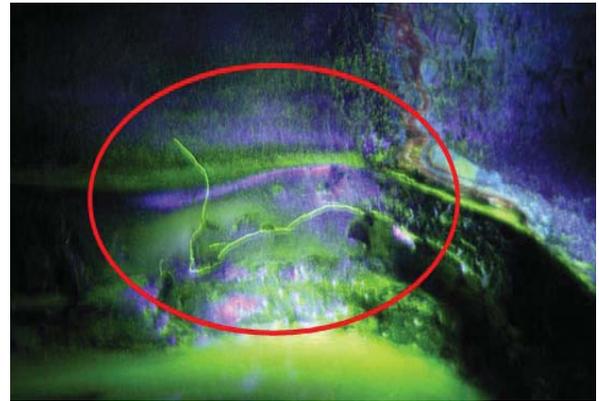
図23 削除前の表面き裂磁粉模様

横桁の下フランジ欠損部の当板補強隅肉溶接部から母材に入った疲労き裂は図21に示す寸法であり, 前年度調査の検査結果と比較して, き裂の進展は見られなかった。

母材に入ったこのき裂を除去するために, バーグラインダー研削と磁粉探傷試験によるきず確認を行いながら削除を実施した結果, き裂は約3mmで除去できた。

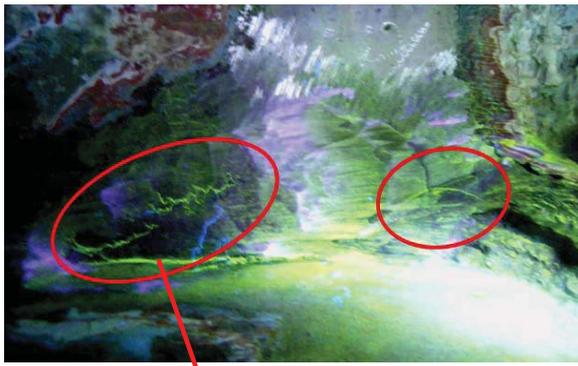
図25 残置したきず磁粉模様

しかし, 削除したき裂の両側で新たに検出された下フランジ部のきず(図24に示す位置)は, 深さ5mm程度まで削り込んでも圧延方向に層状の線状磁粉模様(図25)や空洞の存在が確認できた。

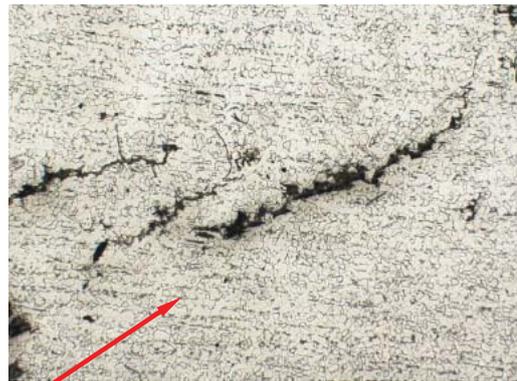
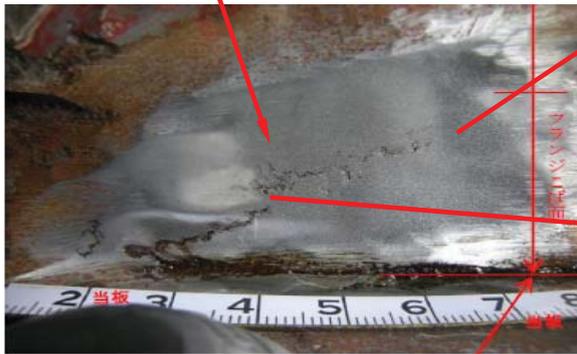
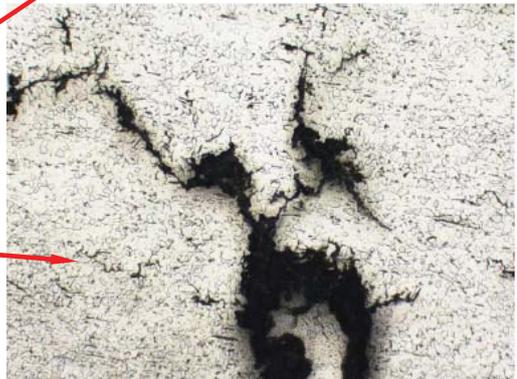
図26 残置したきずのマクロ・マイクロ組織試験

このきずは下フランジの圧延方向に伸びた線状きずであり, マクロ・マイクロ組織試験結果より製造時の内在きずと推定されたために残置した。図26にマクロ・マイクロ組織試験結果を示す。

(2) 横桁の補修隅肉溶接部に発生していた疲労き裂は磁粉探傷試験で、きず状況を確認しながら削除を行った。下フランジ母材に現れた板厚方向の層状の微細なきずは、マクロ・マイクロ組織試験により製造時(圧延時)の介在物に起因したものと推定されたため放置した。

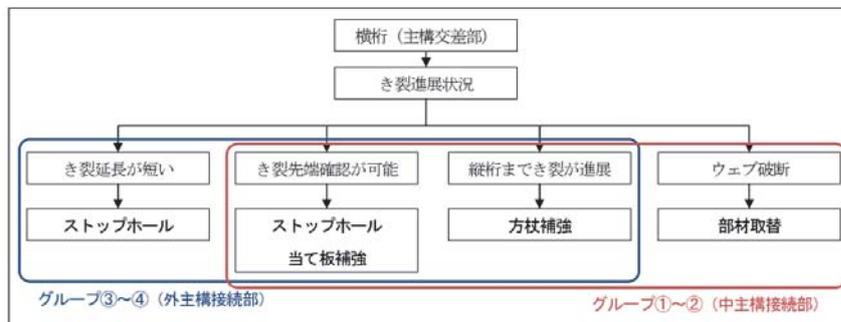
図 2. き裂診断結果と補修・補強設計

き裂進展状況の診断結果を受けて、横桁等の補修・補強設計を行う際の考え方は 図 2 のフローに従うこととした。

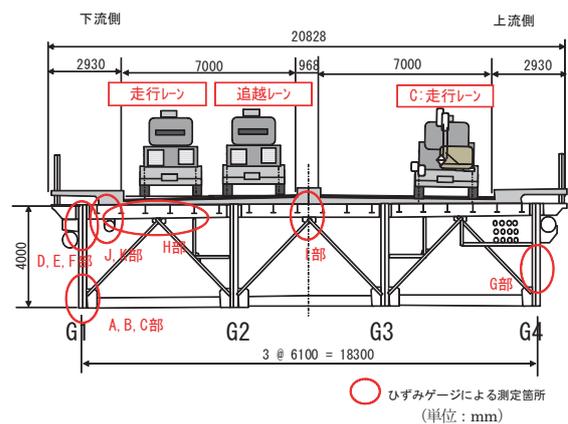
図2 測定位置および载荷位置

断面方向の測定位置は以下の図2に示す。図3には、主構トラス G1 および G4 の測定位置を示しており、図4には、床組の測定位置を示す。

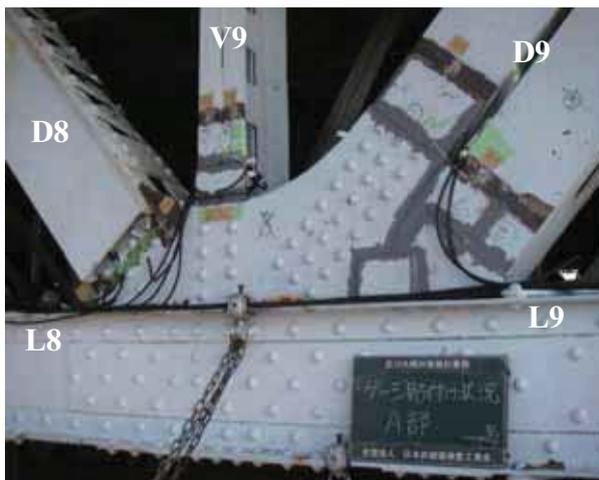
写真2 補強部の一例（G1 トラス下流側—A部）

写真2に、補修・補強部の一例（A部）を示す。写真に示すトラスの格点部は、下弦材 L8・L9、鋼板による断面補強を有する斜材 D8、ガセットとの取合い部で当板補強された鉛直材 V9、部材を追加された斜材 D9 により構成されている。この状況は複雑な応力状態を発生させ、応力集中の原因になると思われる。

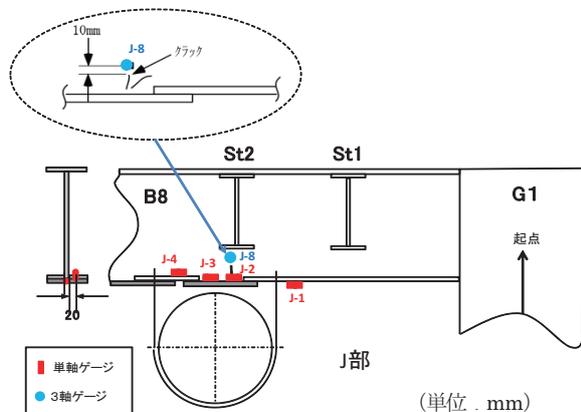
図6 ゲージ貼付位置一例 (横桁 B8)

床組みについては、図 6 に横桁 B8 の一例を示す。図に示す箇所では、横桁 B8 の下フランジが損傷を受けているため、当板を溶接することによって、補強されている。

さらに、その下フランジには、配管を支える金具が取り付けられている。目視点検で、横桁 B8 の腹板 (St2 下フランジ付近) にき裂が確認された。

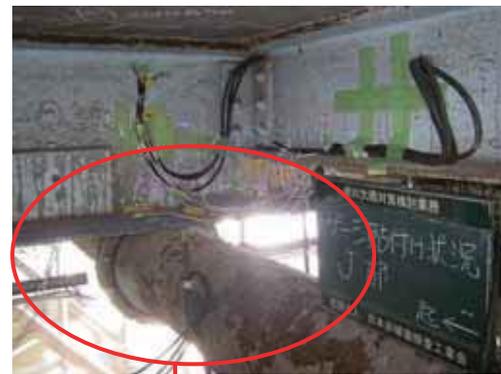
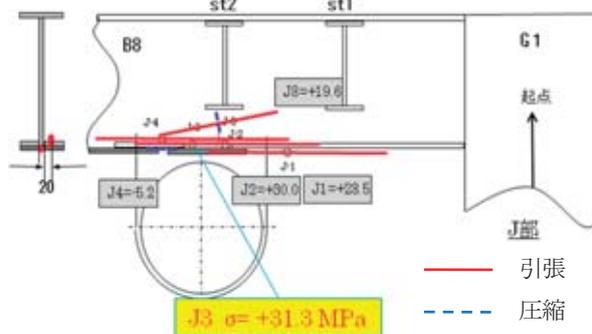
図9 応力頻度測定結果の一例
(横桁補強部, 最大応力度)

床組では、図9に示す通り、添加物を支えている横桁B8の補強板溶接部近傍(測定点J3)で $\sigma = 31.3\text{MPa}$ (引張) が発生し、縦桁についてはSt4で最大応力 $\sigma = 21.0\text{MPa}$ (引張) が計測された。St2下フランジ付近のき裂先端では、主応力がき裂と同様な方向に発生していることが分かる。

相対比較のために、測定データを基に、最も低い疲労等級区分の疲労曲線 (H') を用いて疲労寿命を算出した。個々の部材の疲労寿命は表-2 に示す通りであった。最も短い疲労寿命は、B8 横桁の補強板溶接部近傍 (図9) の522年であった。

また、床組では、横桁 B8 の補強材付近にも、比較的大きな応力が測定された。今回の計測した測定点の内、これら箇所は構造上弱点となると考えられ、早急な疲労強度特性の把握と欠陥の進展状況を確認する必要がある。

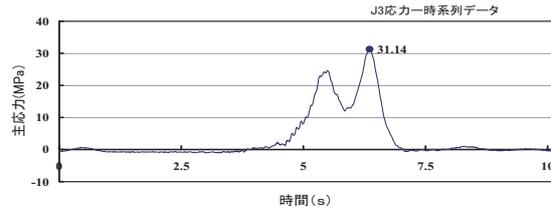
図11 応力頻度測定結果の一例
最大応力 (縦桁当板部, ゲージ J3)

図11では、通過した車両の車軸が2つの大きなピークとしてグラフに現れている。床組の一部である横桁は、輪荷重に敏感であることが分かる。一方、主構トラスでは、輪荷重は分散して現れる(図10)。

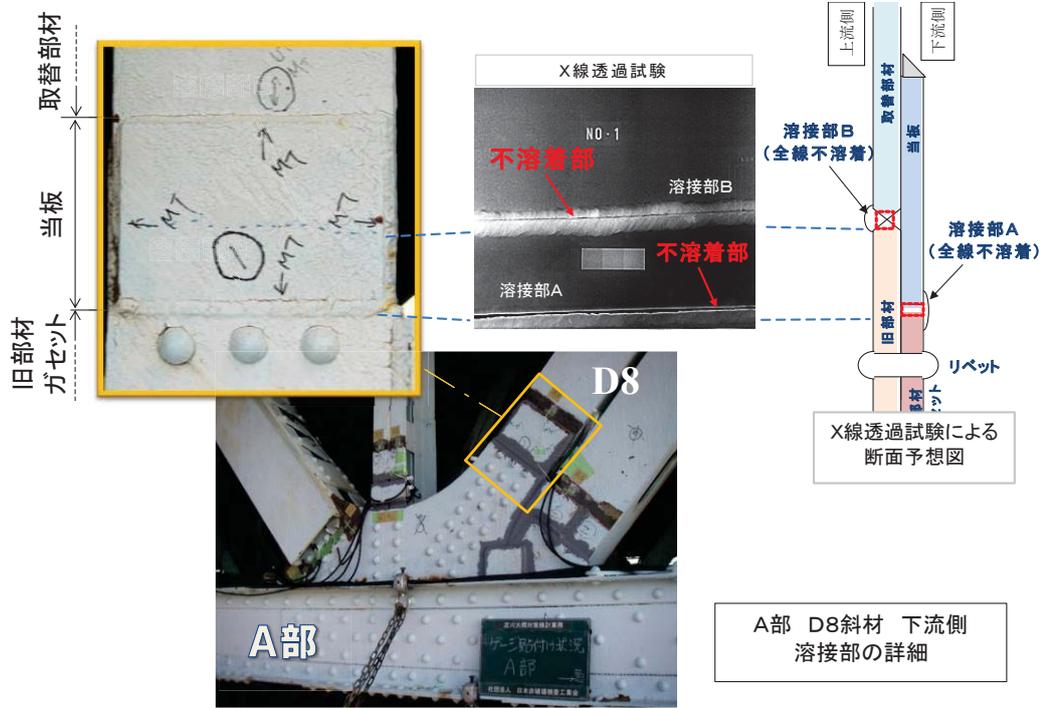
図1 溶接部詳細の一例

主構トラス部材には過去に補修工事が実施されており、旧部材と取り替え部材の接合は図1に示すように複雑な構成となっている。溶接部の亀裂の疑いがある箇所では、X線透過試験を行った。その結果の一例が図1に示されている。試験の結果、図内の断面予想図に示す通り、当板補強の裏側にある溶接および旧部材のガセットと当板の溶接がほぼ全線不溶着になっていることが明らかになった。このような箇所につい

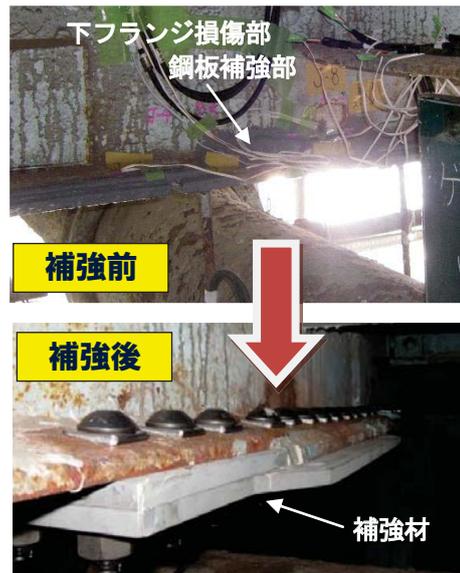
図3 補強の一例 (B8 横桁 J 部)

床組について、図3に示す通り、前年度の調査で亀裂が検出された B8 横桁の補強を行った。

一方補強部で応力が計測された横桁については, 最大引張応力は下フランジ (J-10) で発生し, 図 3 に示すように補強前の応力値と比較するとその値は約 40%低下した (補強前最大応力: 14 N/mm², 補強後最大応力: 8 N/mm²).

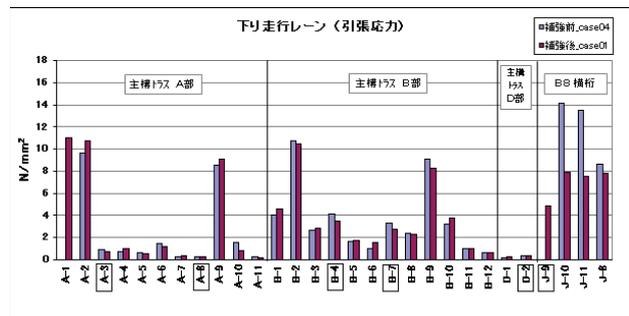
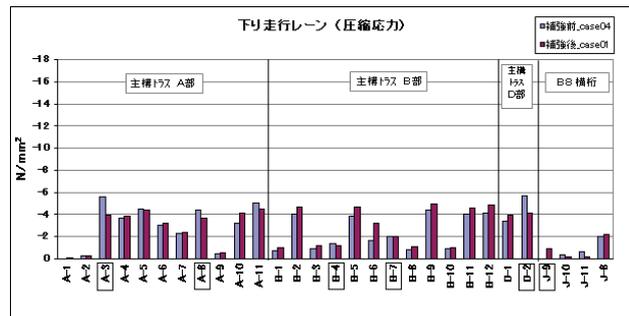
図 11 補強前・補強後の応力値の比較

図 11 に補強前および補強後の動的載荷試験の結果を比較する. 補強を実施した斜材の応力 (図内, A-3, A-4, A-7, A-8, B-1~ B-4, B-7~ B-10, D-1, D-2) については, 補強部の応力が計測できなかったため当然であるが, 補強前後で大きな変化はみられなかった. その内, 最も大きな応力値を示した B-2 では補強前最大応力度: 11 N/mm², 補強後最大応力度: 10 N/mm², B-9 でも補強前最大応力度: 9 N/mm², 補強後最大応力度: 8 N/mm² とほとんど変化は

新に設けた測定位置 (グラフ横軸, □内で示す) では比較的低い応力が観測されたが, やはり補強前後でほとんど違いはみられなかった. (最大応力: B-4, 補強前最大応力: 4 N/mm², 補強後最大応力: 3 N/mm²).

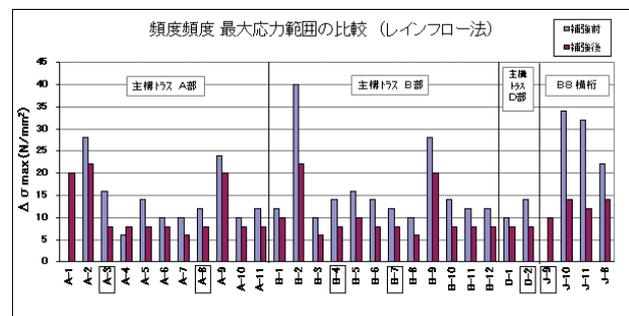
図 12 補強前・補強後の応力範囲の比較

後の応力頻度測定で観測された最大応力範囲を比較している。図 12 に示す通り、応力範囲は全体的に低下したと見られる。特に B8 横桁の応力範囲は著しく低下している。破損していた下フランジの当板補強の計測位置 (J-10) での

応力範囲は補強前の $\Delta \sigma = 34 \text{MPa}$ から補強後の $\Delta \sigma = 14 \text{MPa}$ へと約 60% 低下した。補強板の両端のゲージ (J-9, J-11) も同様な傾向の応力範囲を示した。

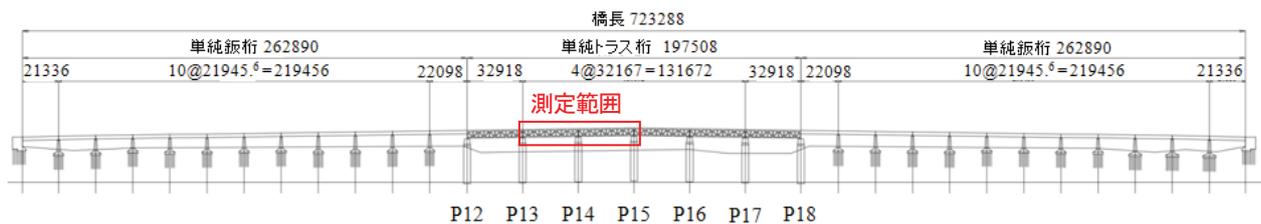
図-2 応力測定範囲

裂無し」と判定された P13-P14 径間の B9 横桁と、1 箇所では長さ 10mm のき裂が確認された P14-P15 径間の B8 横桁を選定した。縦桁については、P13-P14 径間の P14 橋脚上の端横桁に接合され、レーン位置から輪荷重直下となる縦桁を選定した。

P13-P14 径間の G3-G4 主構トラス間の横桁ではき裂が検出されなかった。ここでは過去に大掛かりな補修工事が実施されたため、これらの箇所の横桁にき裂が発見されなかったものと思われる。

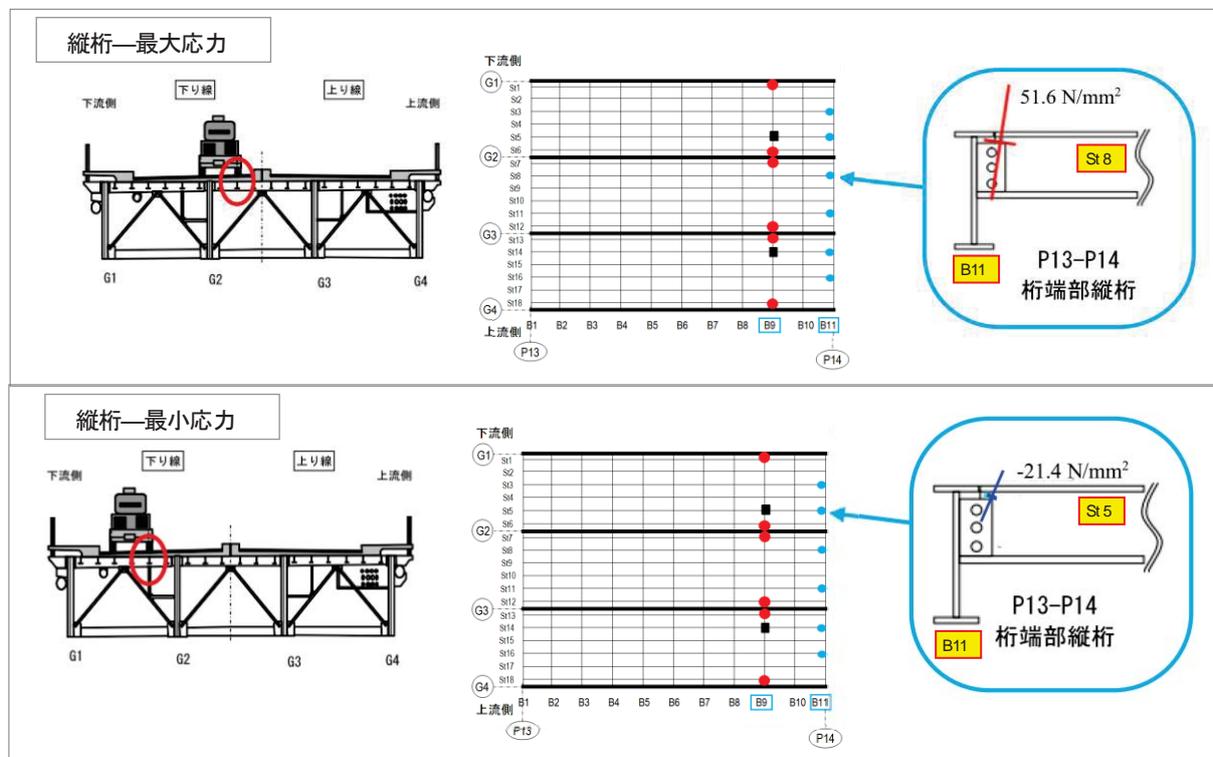
図-8 動的荷重試験結果の一例（縦桁応力最大・最小）

走行試験の測定結果から、図-8 に示す通り、

縦桁での応力度の最大値は、下り線の追越し車線走行時において、輪荷重直下に位置する St8 縦桁が B11 横桁と接合する桁端部側で観測された ($\sigma=51.6\text{N/mm}^2$)。一方、応力度の最小値は下り線の走行車線通過時にやはり輪荷重直下の St5 で発生した ($\sigma=-21.4\text{N/mm}^2$)。同じような個所で+-正反対の応力が発生した理由については、図-10 に示す応力波形で明らかのように、車輪の通過に伴いせん断の向きが逆転するためと考えられる。

全体的には、輪荷重直下の縦桁が最も大きい応力を示し、走行車線については、上り線より下り線走行、走行車線より追越し車線走行が大きい応力が発生する傾向が見られた。

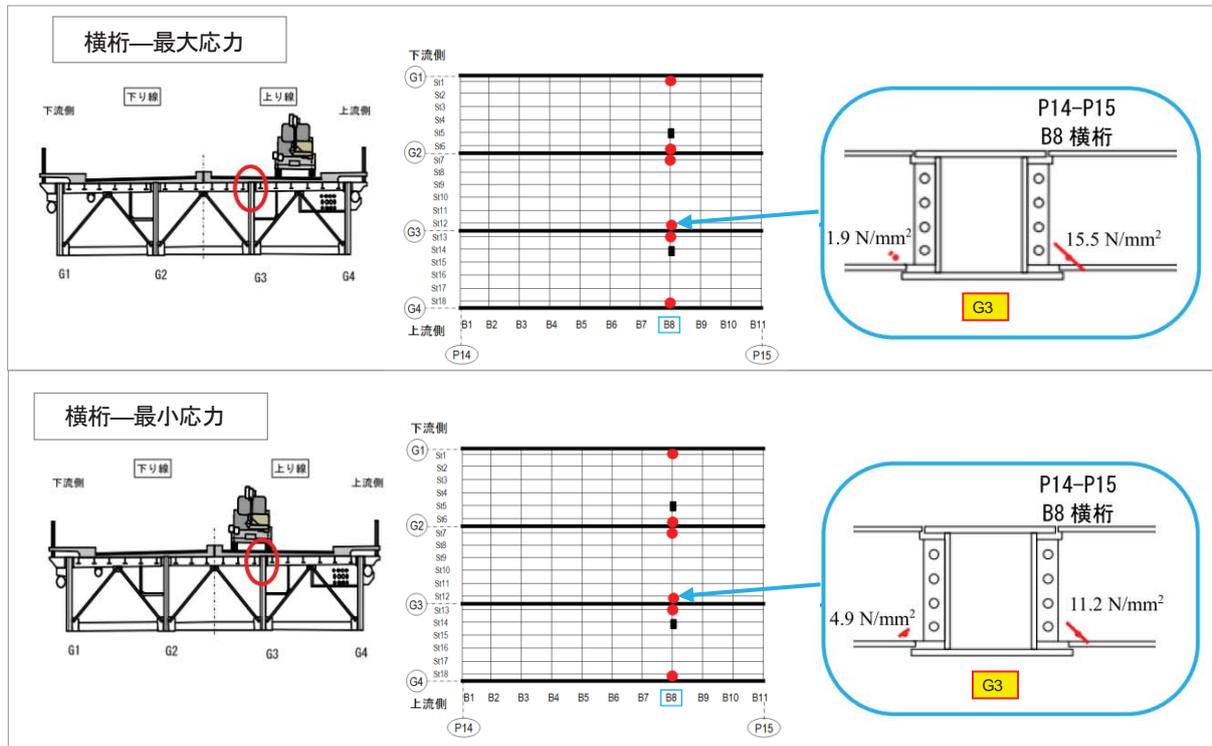
図-9 動的載荷試験結果の一例(横桁応力最大・最小)

横桁については、最大応力は、上り線の走行車線走行時において、B8横桁のG3トラス上

流側の接合部付近で $\sigma=15.5\text{N/mm}^2$ と比較的大きな変動応力が観測された(図-9)。この箇所では、ゲージ貼付け位置の裏面に10mmのき裂が確認されており、これに関係するものと推定される。

応力頻度測定から推定した横桁端部の疲労寿命は、H'等級と仮定した場合、最短でも476年となり、疲労損傷の可能性がほとんどない結果となった。実際にはき裂が発生していることから、切欠部の疲労強度がさらに低い可能性も考えられる。

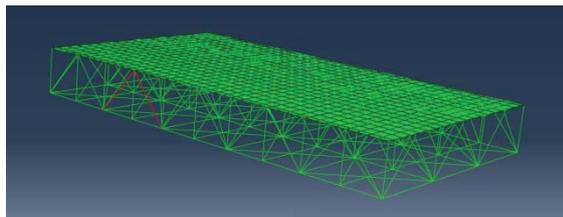
図9 D7,D8 の位置

条件3では、D7、D8を最初に消去するケースにおいて最終的に崩壊することがわかった(図9)。つまり、各部材の強度がSS400の3/8程度であった場合、これらの部材の欠損が崩壊の起因となりうるといえる。それぞれのケースにおいてStep1で降伏する部材は、D7ではG2上のD1、D8ではG2上のD1、G3上のD10と対傾構斜材1本である(図10、11)。これからD7、D8に欠損の可能性がある場合、その部材以外で補修・補強すべき重要な部材は前述の部材であるといえる。

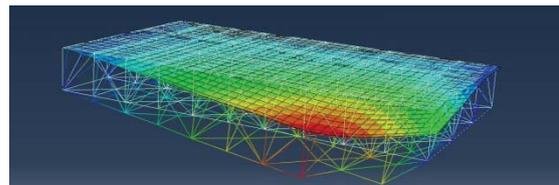
図10 D7 を最初に消去したケースにおける
Step5 での変形図

および表7にそれぞれ示す。また、図9ではD7およびD8の位置を示す。図10にはD7を最初に消去した場合のStep5での変形を示し、図11にはそれぞれのケースにおいてStep1で降伏した部材の位置を示す。

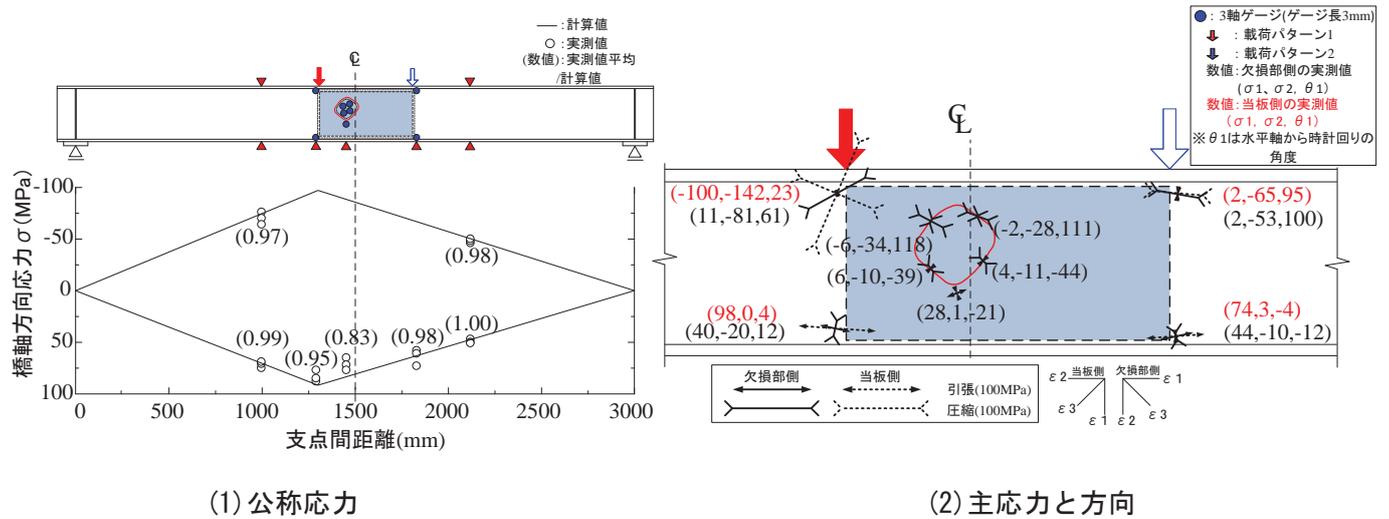
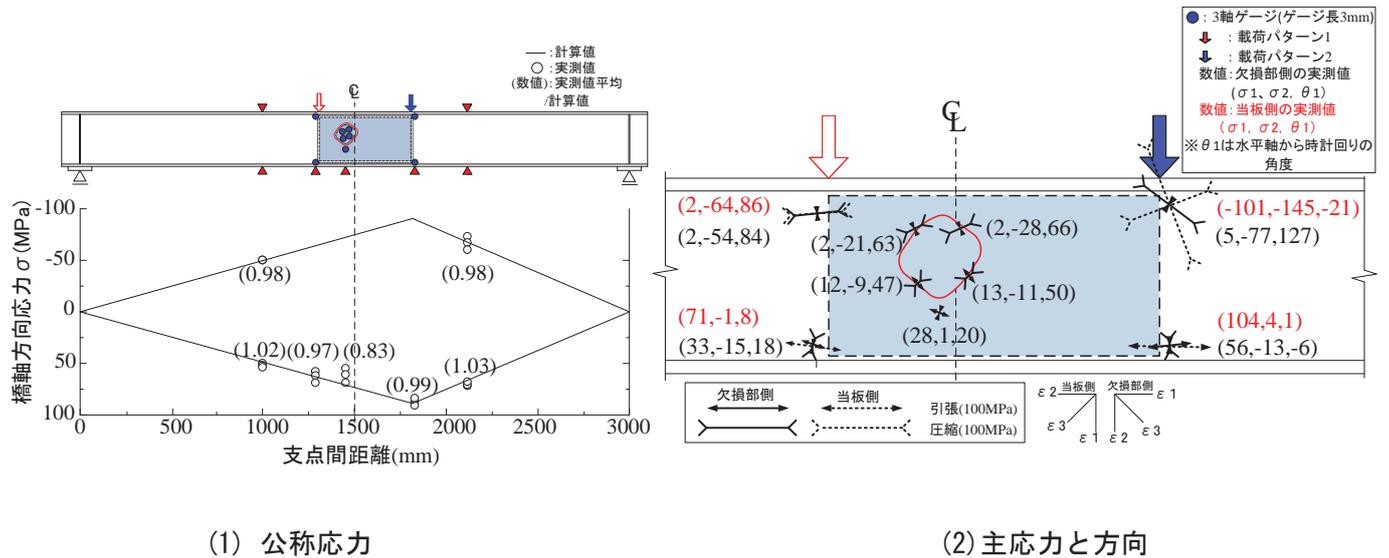
上下フランジの測定値は梁理論による計算値と概ね一致している. 当板補修部周辺の主応力分布を見ると, 載荷点直下の当板端部で鉛直方向に-140MPa程度の大きな圧縮応力が生じており, 引張側では載荷点直下の下フランジ側の当板端部で水平方向に100MPa程度生じている. 切欠き縁周辺部の主応力は, 圧縮で最大-30数MPa程度, 引張では最大でも30MPa弱程度であり, 静的載荷試験結果からみると, 疲労き裂は載荷位置に近い位置の上下のどちらかの当板溶接端部から生じ, ウェブの欠損部からは生じにくいと予想される.

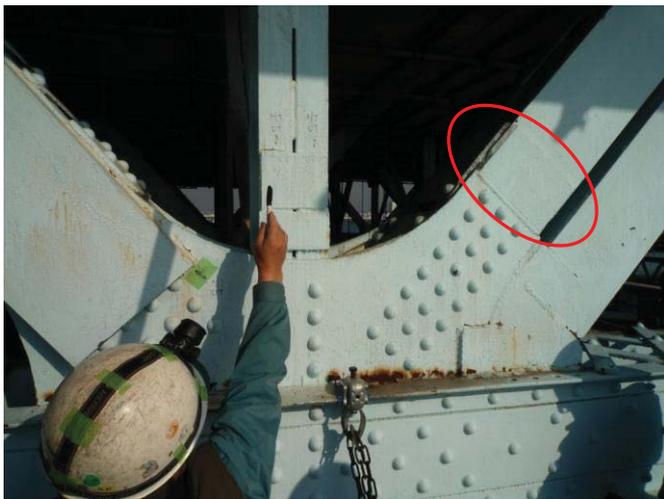
写真1. 実橋斜材突合せ状況

80年を超えて供用されている上路トラス橋の主構トラス部材の斜材および鉛直材には、新旧部材の突合せ溶接部が存在し¹⁾、この突合せ溶接部には、非破壊検査²⁾より不連続部が認められている。この不連続部は最大で母材板厚のおよそ半分に達しており、継手の疲労強度低下が懸念される。そこで本研究では、そのような突合せ溶接継手部を有するトラス斜材部を再現した試験体を用いて疲労試験を行い、不連続部を有する突合せ溶接部の疲労強度特性を検討する。

写真1に実橋トラス部材の突合せ状況を、図1に試験体の形状と寸法を示す。実橋トラス部材は新旧部材どうしを突合せ溶接で接合している。試験体(下弦材)は、長さ1020mm、板厚16mm、幅200mmの鋼板2枚を突合せ溶接で接合し、約2000mmの1枚の鋼板とした。また、その上に長さ400mm、板厚9mm、幅180mmの鋼板を当て、すみ肉溶接で接合した当板溶接部を片側に設けている。さらに、2枚の鋼板の突合せ溶接部の溶込み量を0%、50%、100%の3パターン

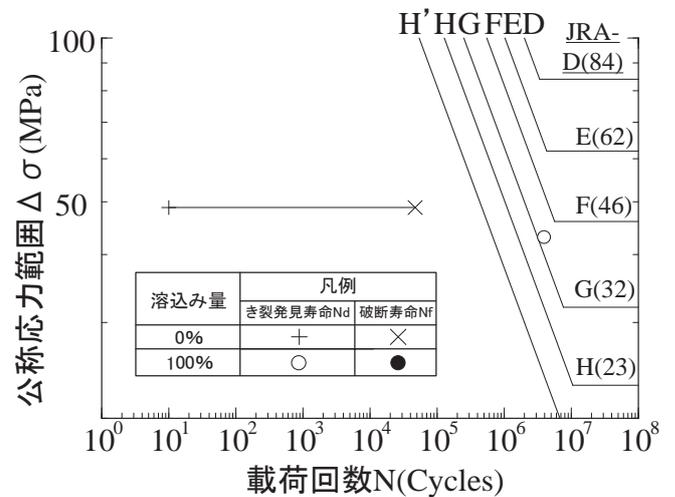
図 5. 溶込み量 0%および 100%試験体の S-N 線図

図 5 に溶込み量 0%および 100%試験体の S-N 線図を示す. 荷重範囲 $\Delta P=200\text{kN}$ ($P_{\min}=20\text{kN}$, $P_{\max}=220\text{kN}$) でまず溶込み量 0%試験体の疲労試験を実行した. 約 10 回载荷時に, 当板の中心上部および下部のすみ肉溶接ビード上にほぼ同時に疲労き裂が生じた. その後, 45000 回载荷時に, 当板上部側の疲労き裂は当板下部方向へ約 25mm まで, 当板下部側の疲労き裂は当板上部方向へ約 75mm まで進展し, 疲労き裂が板幅 180mm の当板長さの半分を超えたため, 疲労試験を終了した. これより, 溶込み量 0%試験体の疲労強度は, 鋼道路橋の疲労設計指針³⁾の設計 S-N 線より, H'等級をはるかに下回ることが明らかとなった.

一方, 溶込み量 100%試験体は 400 万回载荷しても

き裂が見られなかったため, 疲労強度は G 等級以上であることが明らかとなった.
