堤防強化・管理の対応方針について

平成17年1月29日

豊岡河川国道事務所

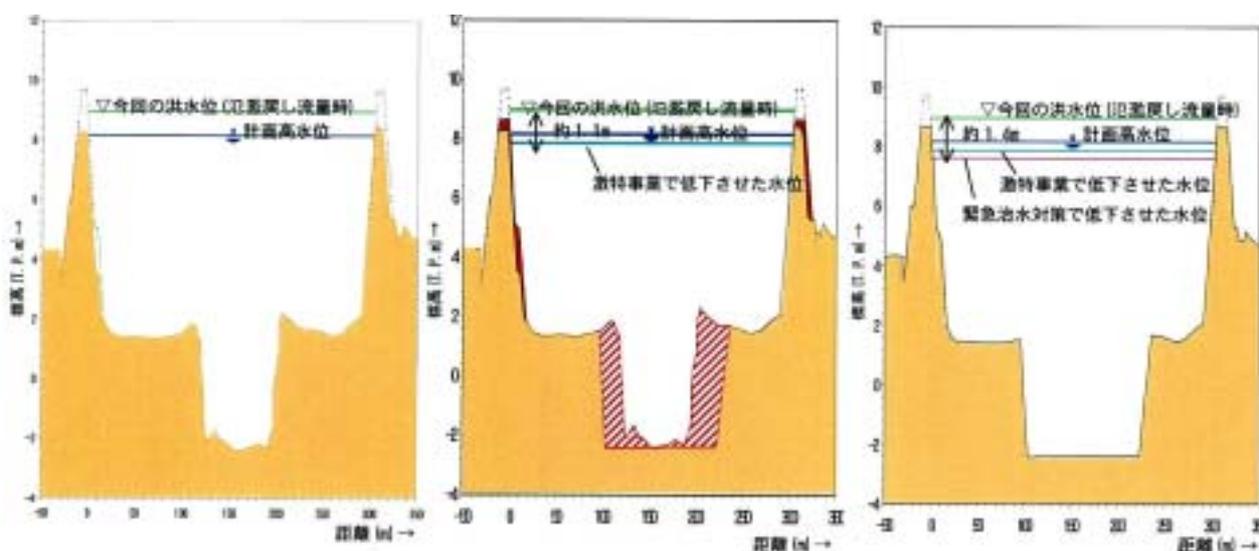
図-1.1.3 事業効果の概要

円山川緊急治水対策事業の効果は図-1.1.3 に示すとおりであり、事業完了後は、立野地点において約 1.4m の水位低下が期待できる。

平成 21 年度までに激特事業として河道掘削及び築堤を実施することで、現況流下能力が $3,900\text{m}^3/\text{s}$ $4,900\text{m}^3/\text{s}$ に向上

平成 26 年度までに緊急治水対策事業として遊水地を建設することで、 $300\text{m}^3/\text{s}$ の洪水ピークがカットされ $4,900\text{m}^3/\text{s}$ $5,200\text{m}^3/\text{s}$ の洪水が処理できる

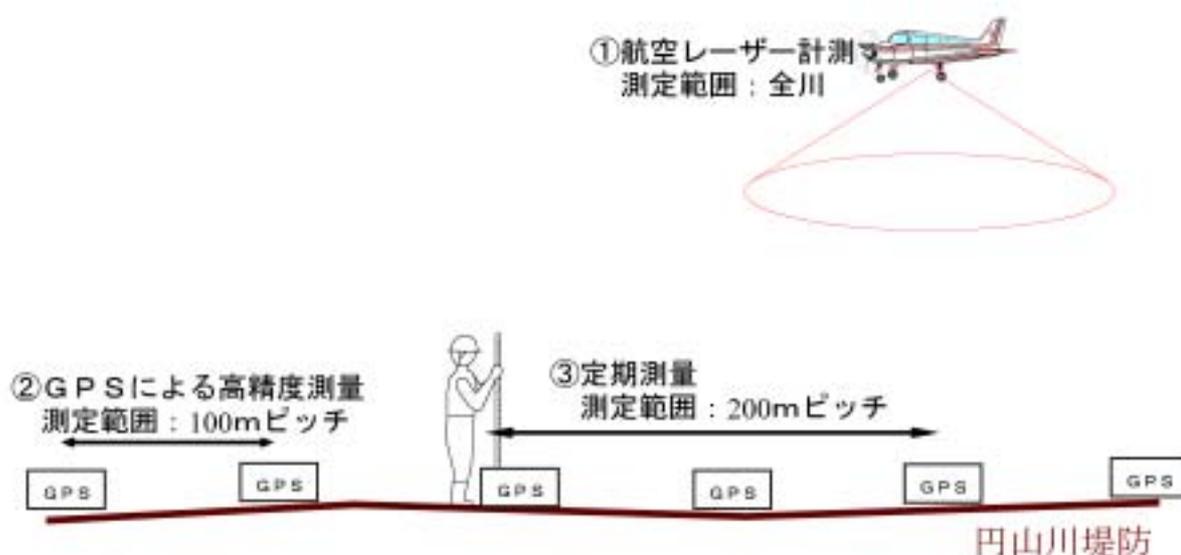
図-2.1.1 円山川における堤防高さの計測

円山川の特性として広域的な地盤沈下があげられるが、堤防高さの管理は、沈下による堤防機能の低下を回避するために必要不可欠である。そこで、以下の方法を基本として堤防高さを管理する。

GPS測量を縦断的に100mピッチで実施（毎年）

定期測量を200mピッチで縦横断的に実施（3年毎）

なお、上記手法はそれぞれ次に示すとおり長の所短所があるが、長期的、継続的な高さ管理の観点から、光ファイバーの活用や重点管理区間の設定などにより、さらに効率的、経済的な手法をあわせて検討していくものとする。

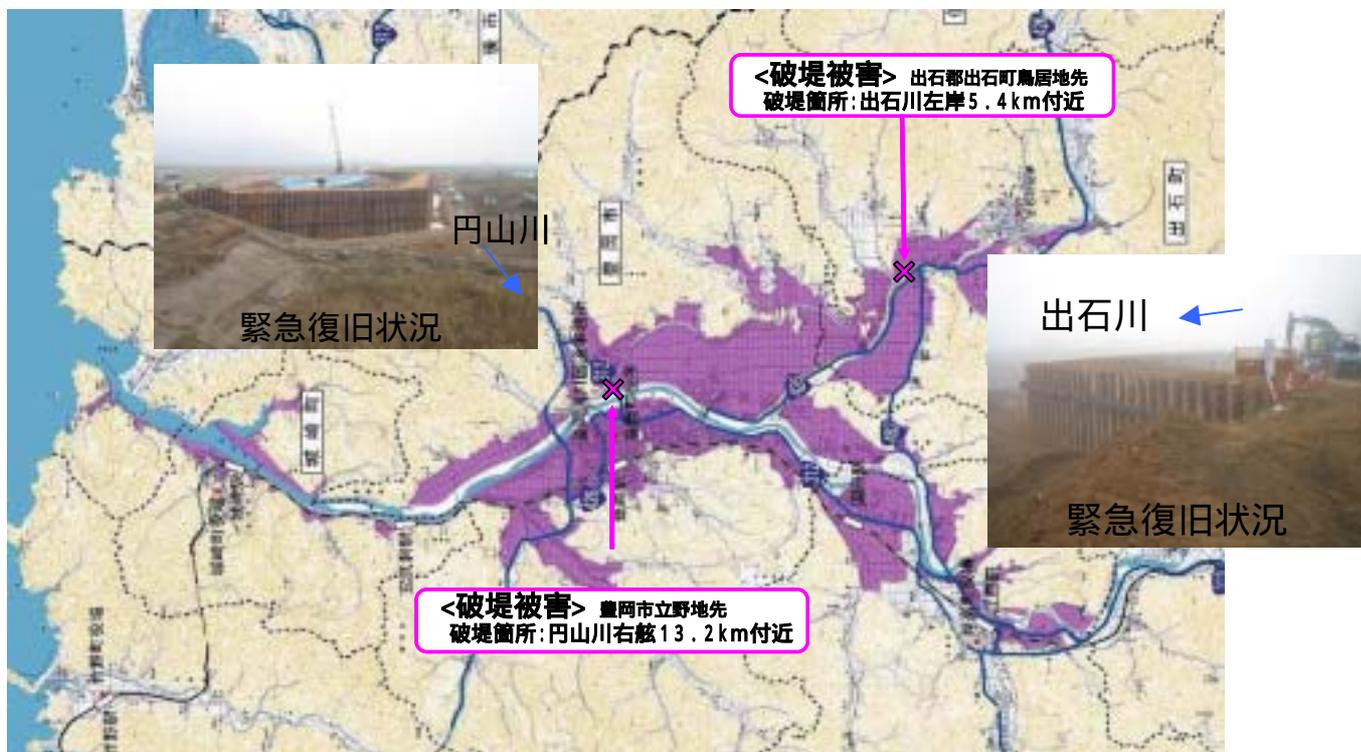
図 - 3.1.1 台風23号浸水範囲と破堤箇所の位置図

台風 23 号による今回の越水区間は、円山川堤防で 14 区間、出石川堤防で 11 区間の延べ 25 区間に及んだ。これにもかかわらず、破堤は 2 箇所であったことから、のり面の植生が大きく寄与したとも考えられる。このため、のり面の植生については、堤防点検の重要な項目と位置づけ、日常の管理を行う。

出水期までに、緊急復旧を行った被災箇所の本復旧を完了する。
