# 第2回 円山川堤防調査委員会資料

平成16年11月23日

国土交通省 豊岡河川国道事務所

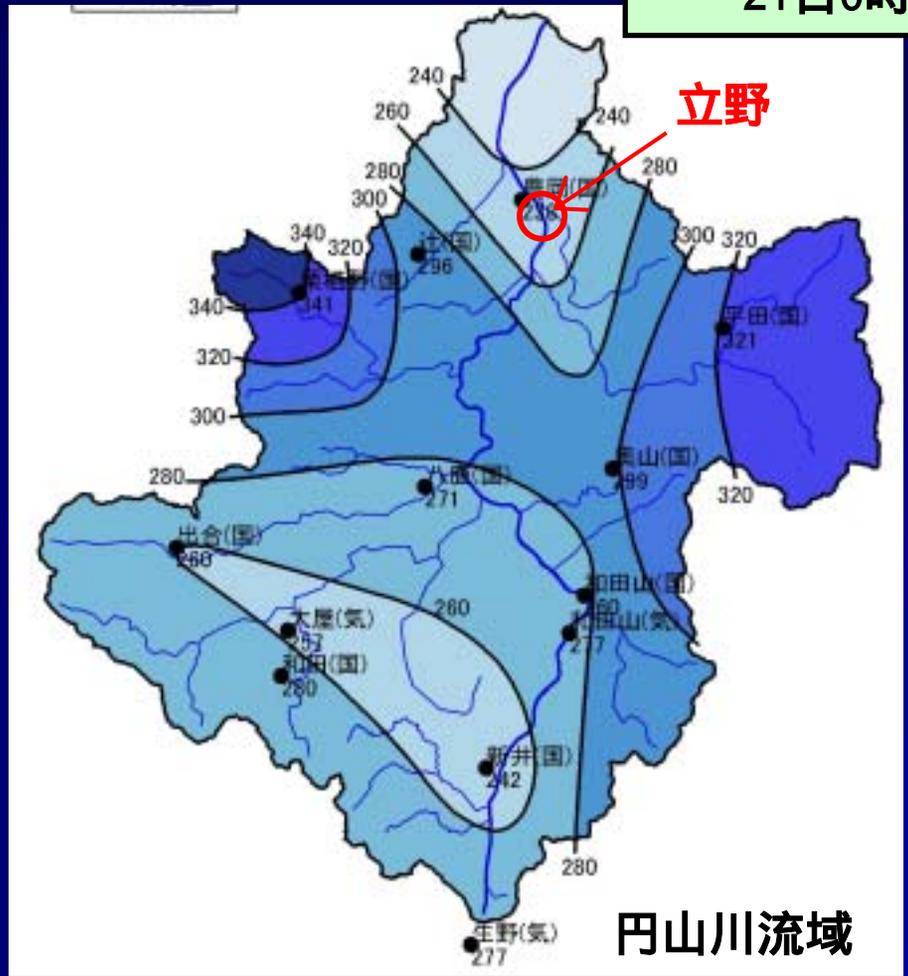
19日0時  
~ 21日0時

計画降雨量
2日雨量 (mm) 【計画規模】
<b>327</b>
<b>【1/100】</b>

平成16年 台風23号による降雨量		
2日雨量 (mm)	24時間雨量 (mm)	12時間雨量 (mm)
<b>278</b>	<b>242</b>	<b>206</b>
<b>【概ね1/40】</b>	<b>【概ね1/60】</b>	<b>【概ね1/80】</b>

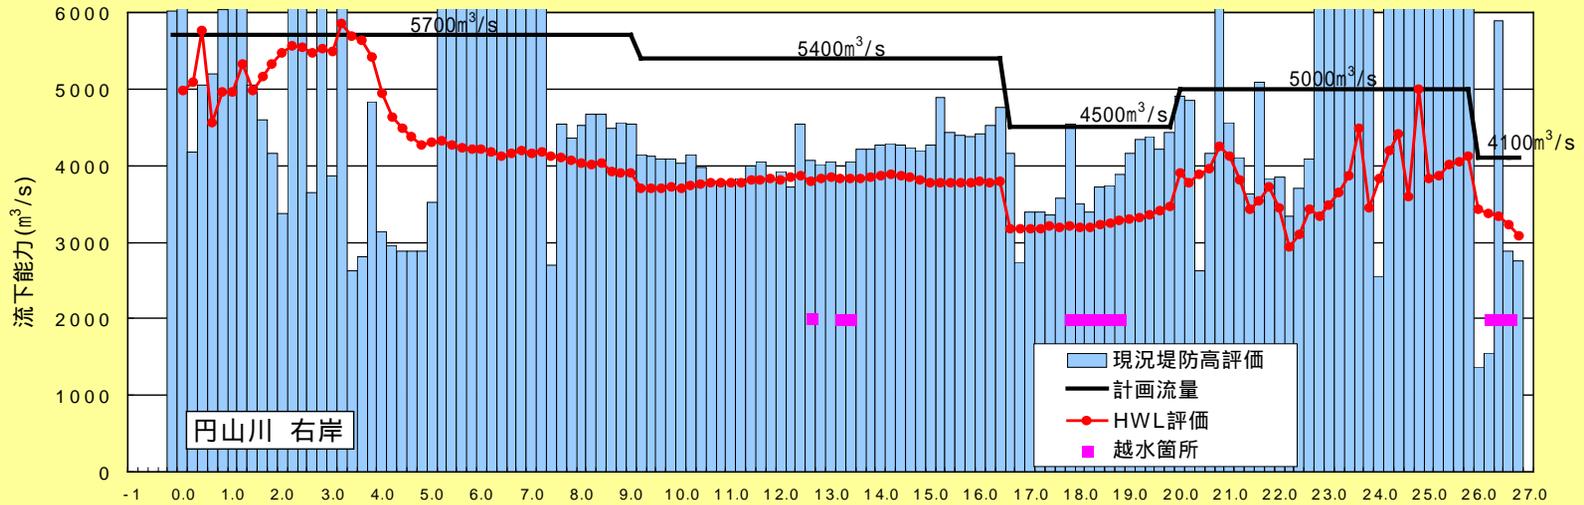
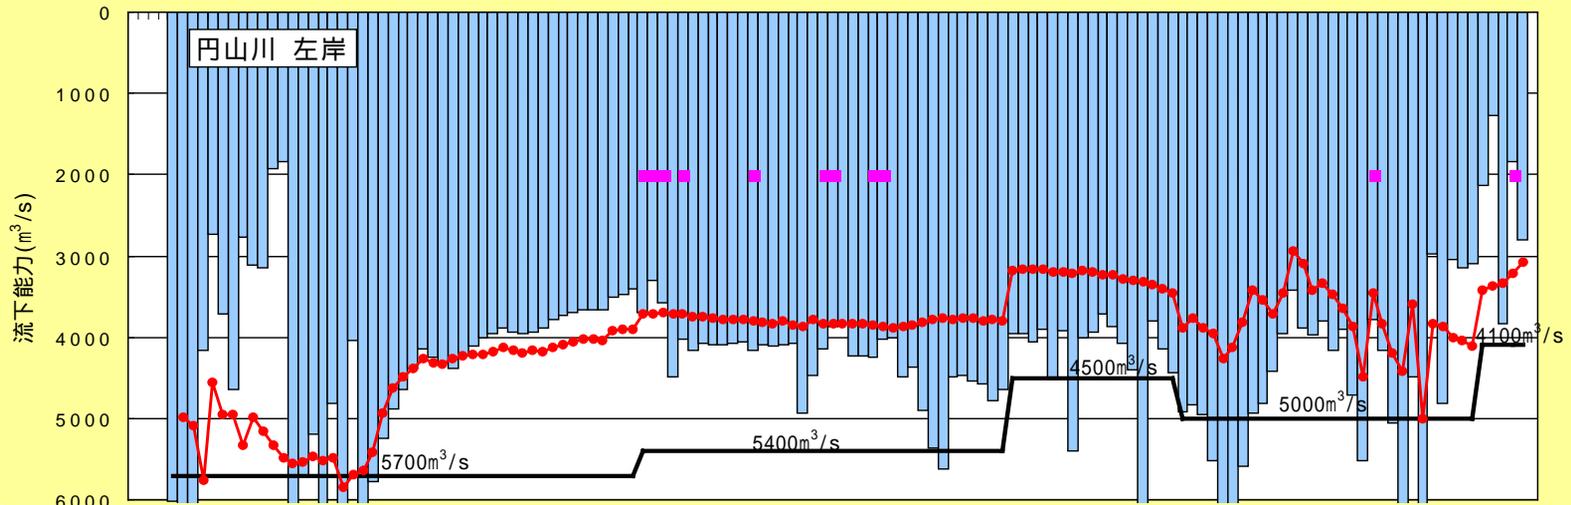
## 円山川の流下能力

水系名	円山川水系	河川名	円山川	区間	左岸・右岸 - 0.2km ~ 26.8km
-----	-------	-----	-----	----	------------------------

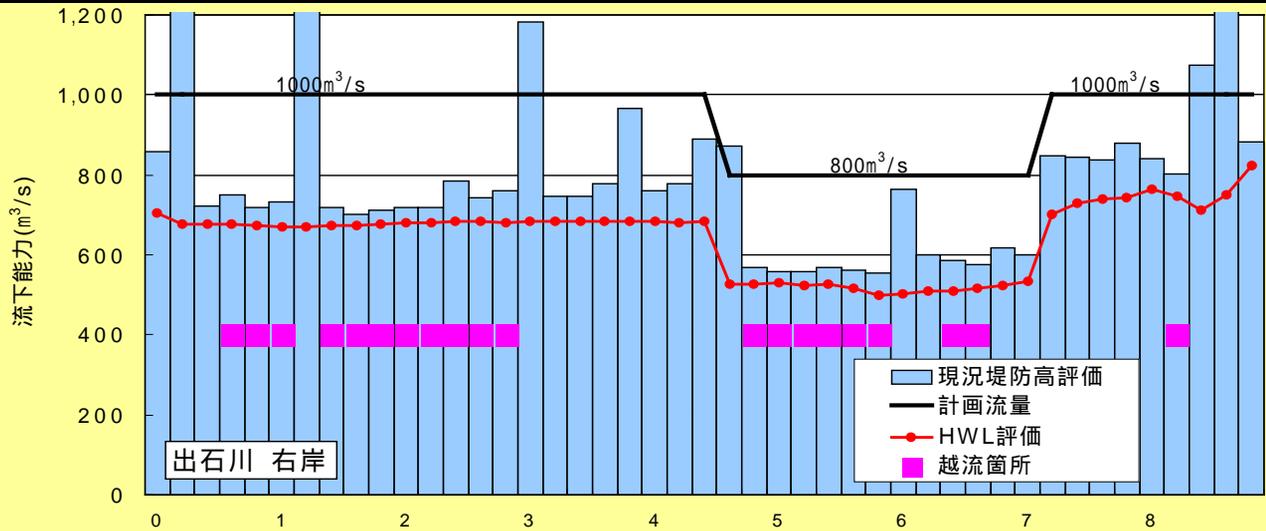
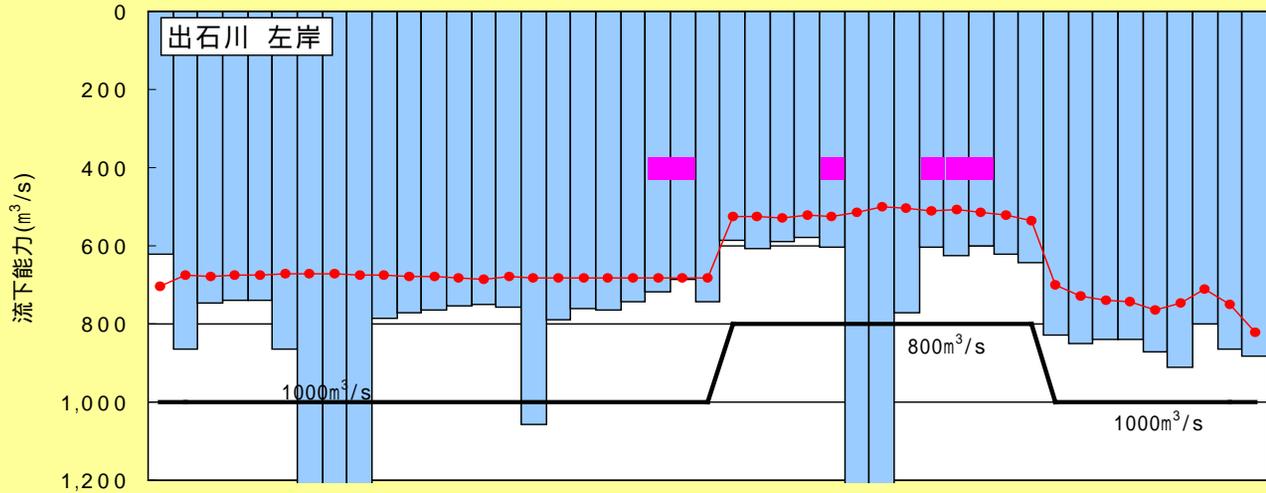
## 出石川の流下能力

水系名	円山川水系	河川名	出石川	区間	左岸・右岸 0.0km ~ 8.8km
-----	-------	-----	-----	----	---------------------

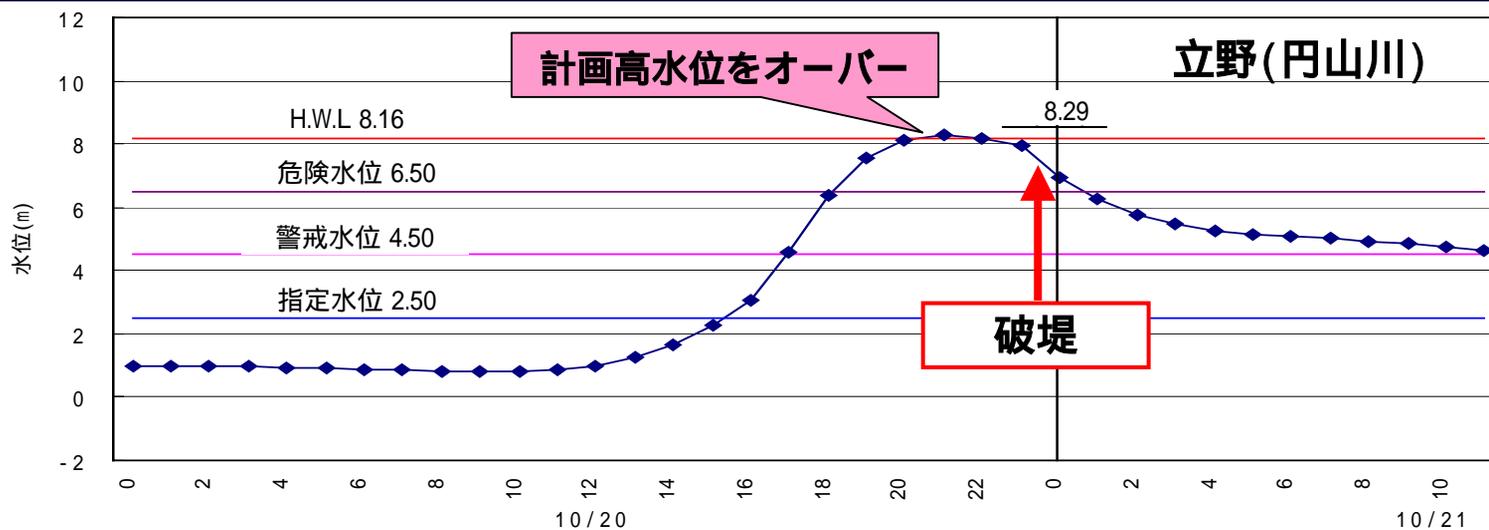
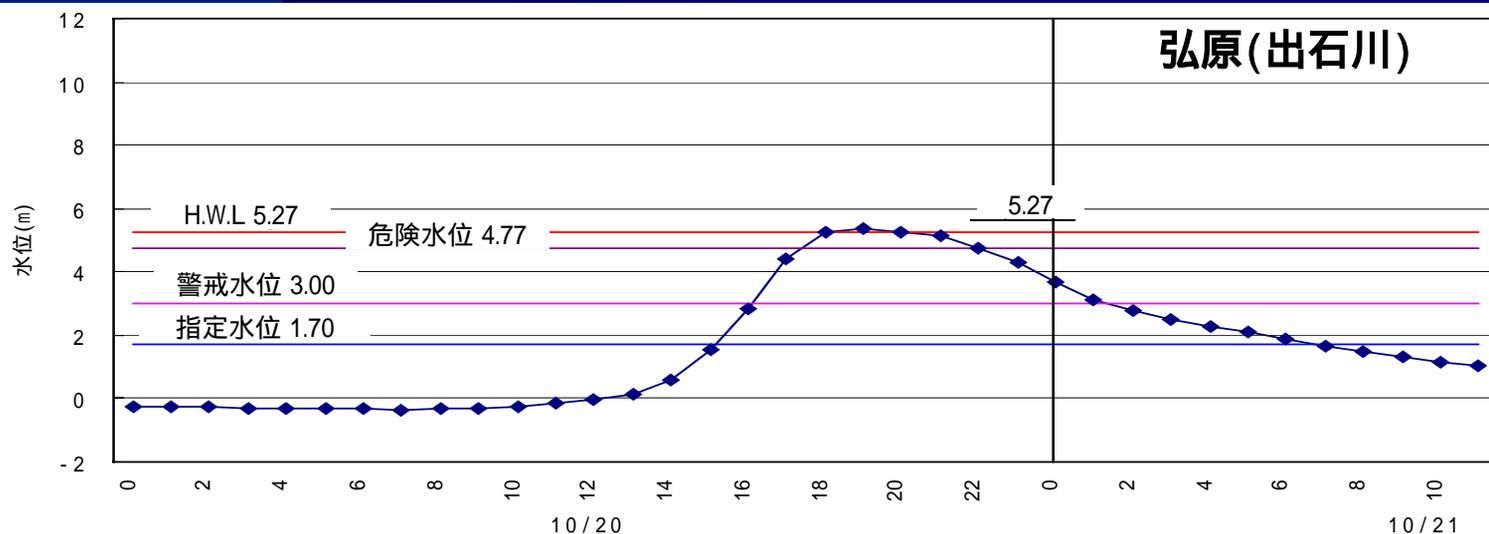
# 水位の状況(観測所水位)

# 立野地点(13.0k)の水位が右岸堤防裏小段高5.73mを超えた時間

出水名	立野地点の水位が5.73mを超えた時間		ピーク水位	
台風21号	H16.9.29.24:00~H16.9.30.5:00	6時間	H16.9.30.2:00	6.19m
台風23号	H16.10.20.18:00~H16.10.21.3:00	10時間	H16.10.20.21:00	8.29m

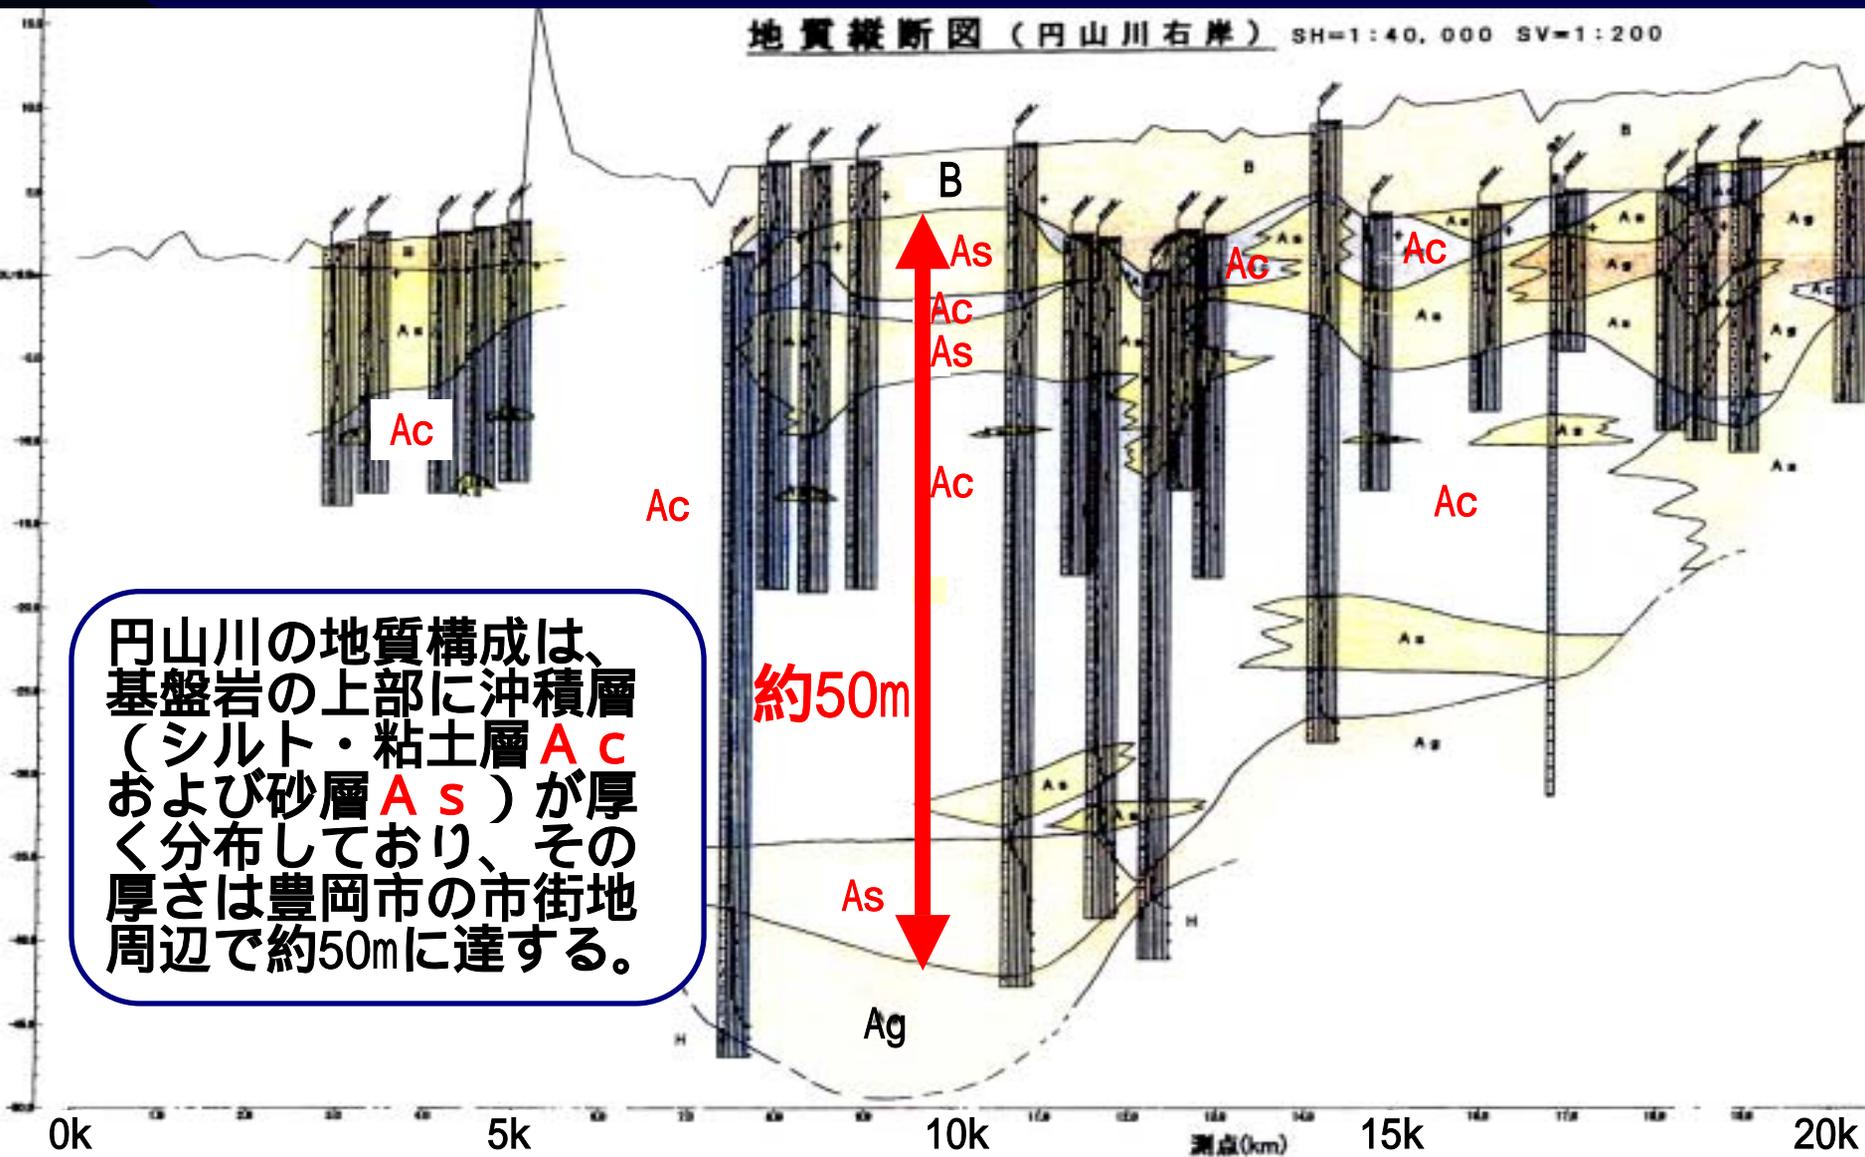
地質縦断図（円山川右岸） SH=1:40,000 SV=1:200

円山川の地質構成は、  
基盤岩の上部に沖積層  
(シルト・粘土層 **Ac**  
および砂層 **As**) が厚  
く分布しており、その  
厚さは豊岡市の市街地  
周辺で約50mに達する。

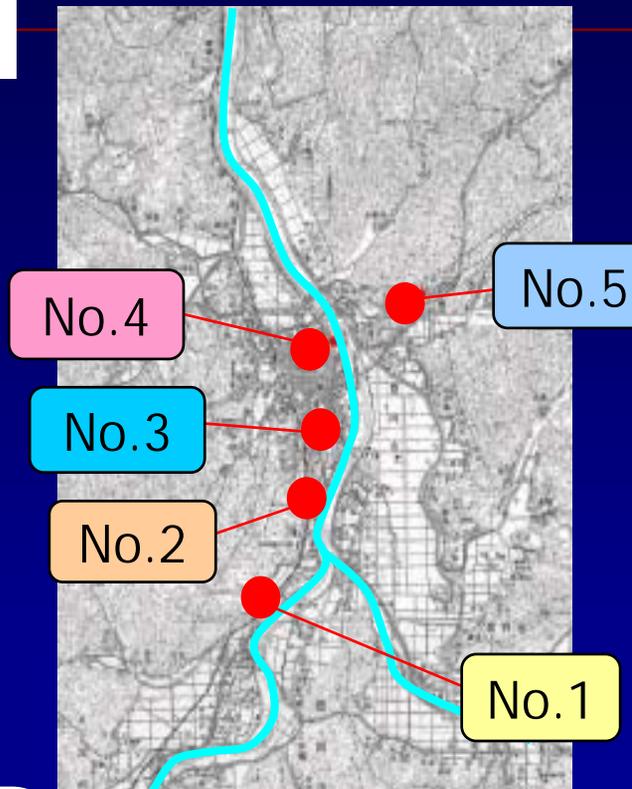
観測所位置図

・昭和2年から平成7年までの約70年間で、最大85cmもの地盤沈下を起こしたところがある。
