大滝ダム白屋地区における 亀裂現象について

第16回紀の川流域委員会

平成15年7月28日

図II-2.1 白屋地区亀裂分布及び計器位置図
 S=1/2,000

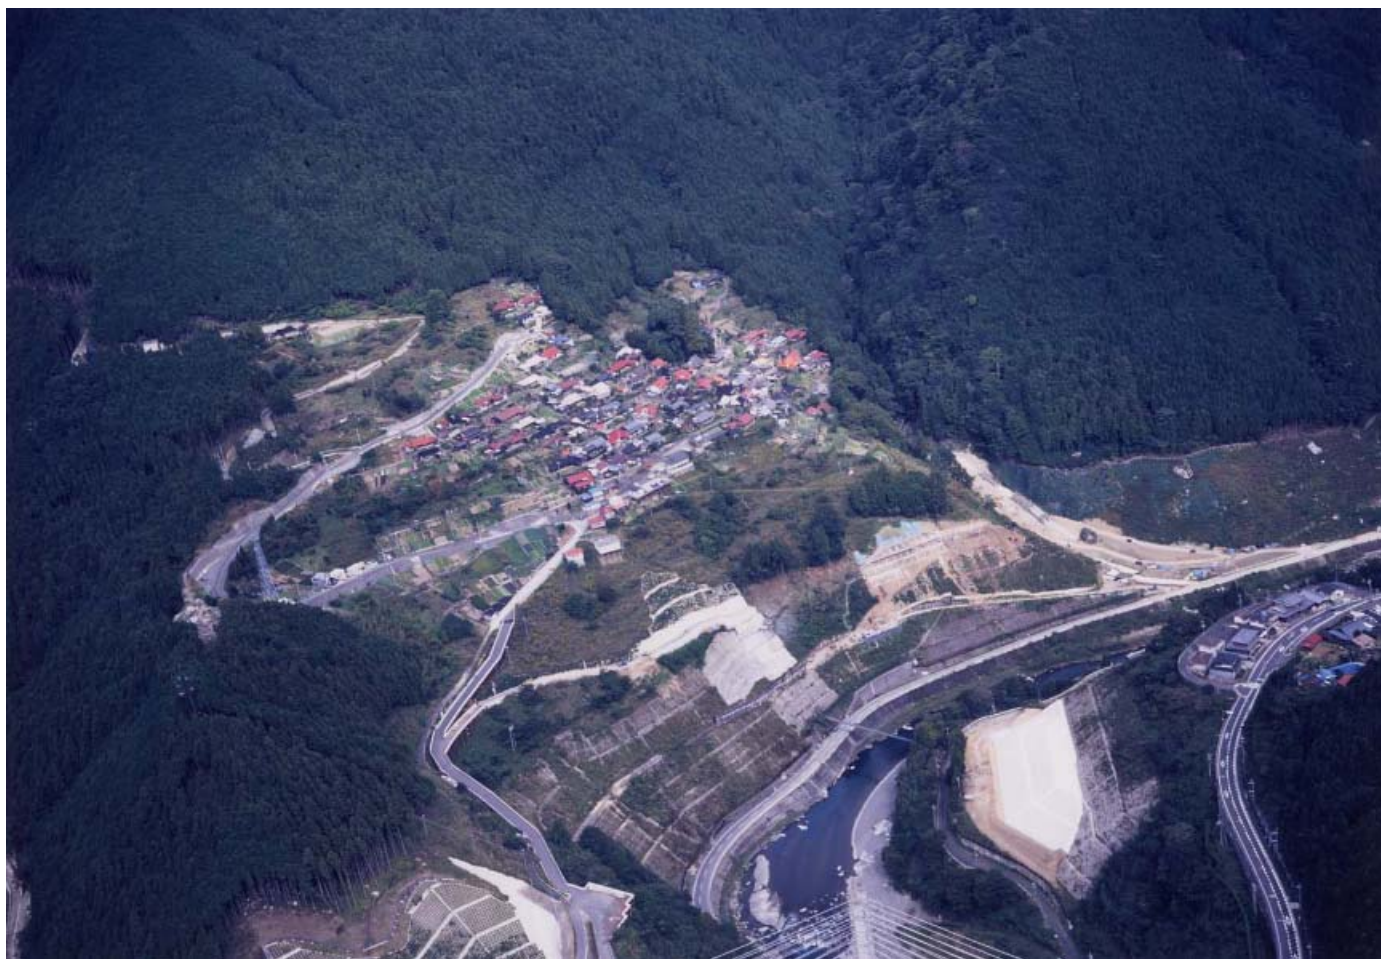
6/20
 民家の石積みより水がにじみ出ているのを確認。
 *今年の6月20日頃までは、水はにじみ出ていなかったとのこと。

6/21
 民家の中の建て付けが悪くなった。早急に絵の中の調査をしてほしいとのこと。

6/22
 民家より6/20風呂増の壁に縦亀裂を記録。タイルが1枚割れ落ちたとの報告あり。

6/19
 民家の裏の石積みが傾いていると事務所へ連絡あり。副長と職員で確認。
 6/19
 空き家の北側石積みに張り抱き確認。約10mにわたり、石積み天端に亀裂点を確認。
 6/25
 空き家の北側石積みの崩れ。

6/21
 民家の庭で6月5日に自宅の庭に孔があることを発見したが、深さ約1mから1.2mに進行したとのこと。
 6/25
 民家の庭で新規の穴を確認。

6/12
 最下段集水井下流側約20mの埋地開口幅最大3cm、段差最大5cm、延長約8mの亀裂を新たに確認。
 6/14の時点で確認されている段差2~3cmの亀裂(現在は耕作により消滅)の延長上。

6/18
 木工所内の亀裂の拡大の確認

6/17
 民家裏の石積み傾き
 民家の擁壁にクラック有りとの連絡有り(調査済み)
 6/18
 民家の石垣の隙間が増大。

6/17
 民家の風呂増の亀裂の増大を確認。
 6/21
 民家のコンクリートたきにうきの確認

6/25
 対岸道路 崩壊箇所
 幅7m、奥行き3m、高さ2mの規模(新規)

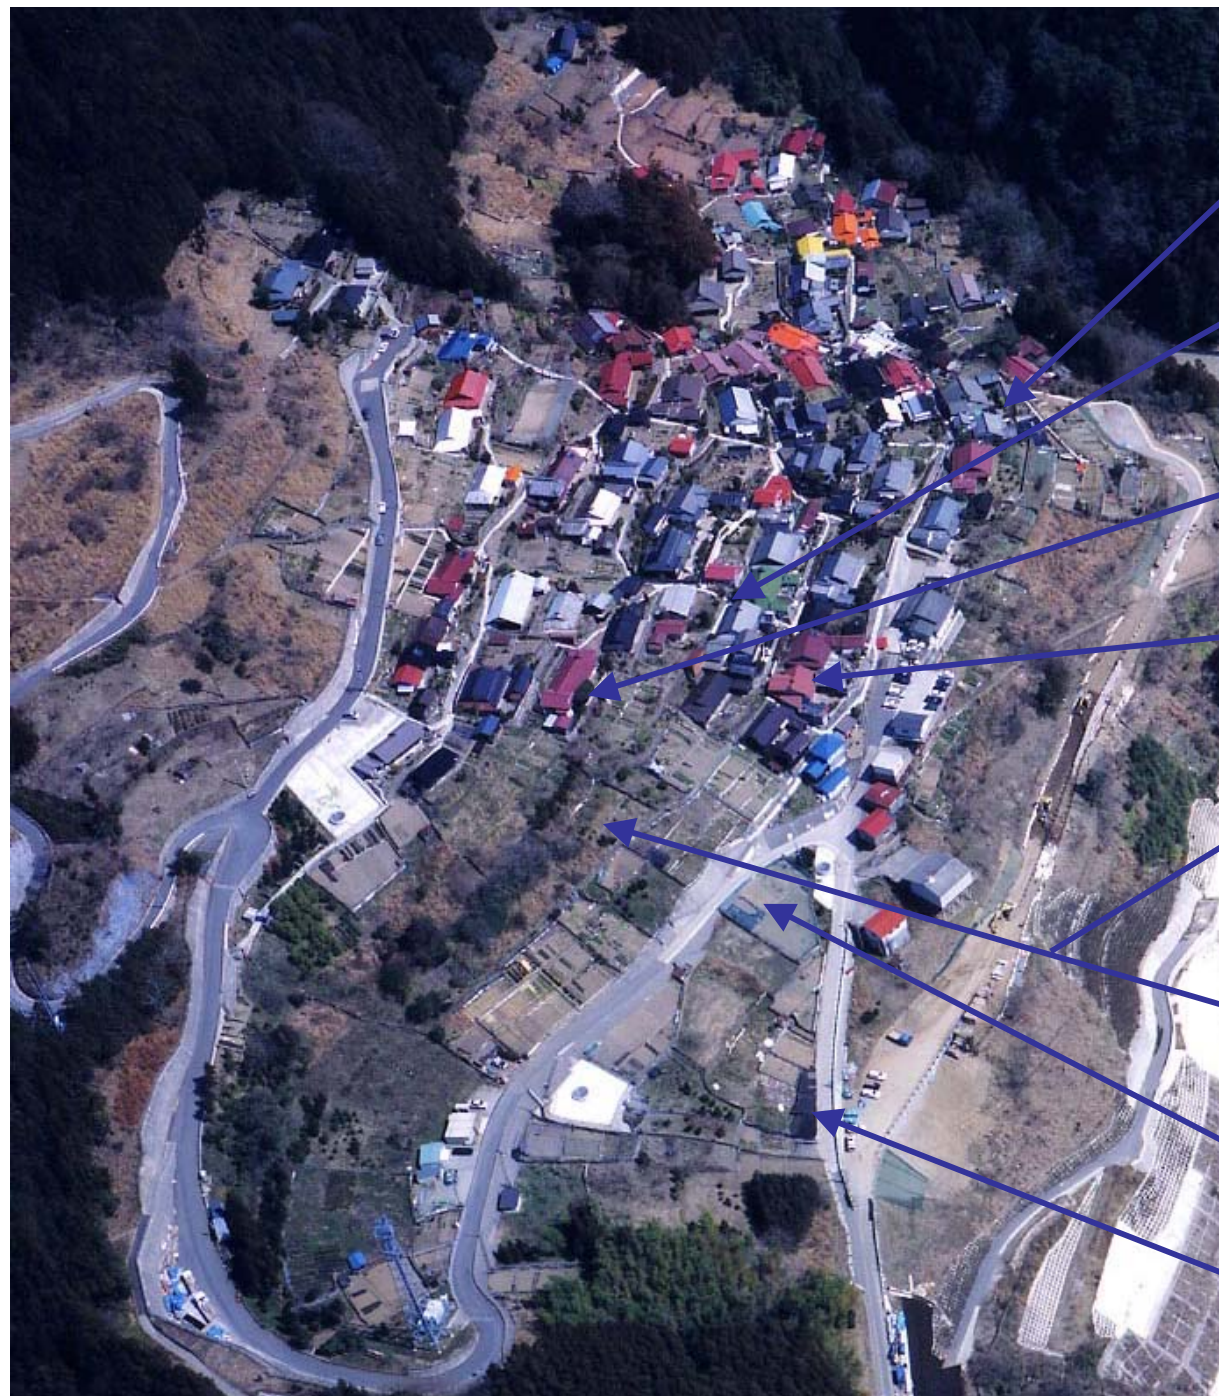
白屋地区全景(撮影H15.5.9 WL=304.17m)

⑥ 6月25日 民家の
庭の穴

① 5月9日 道路上のモルタル
の開口亀裂

⑦ 6月25日 民家北側の石
積み崩落

⑧ 6月25日 民家床下
の亀裂

② 6月1日 民家西側の
畑石積み一部崩落

④ 6月17日 民家西側の
畑石積み崩落

③ 6月12日 集水井W2
西側 畑の亀裂

⑤ 6月18日 木工所
