第4回 水海川導水トンネル技術検討委員会

水海川導水トンネル工事

足羽川ダム工事事務所

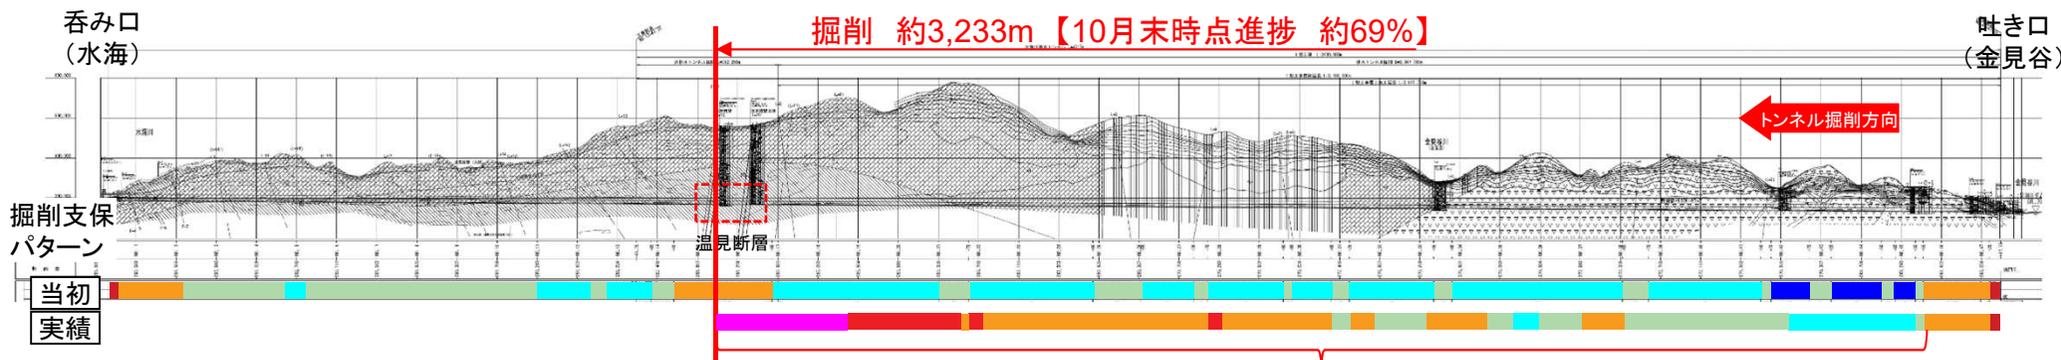
■ 工事の進捗

○トンネル全延長4,717mに対して、令和4年10月末時点で3,233mまで掘削が進行(約69%の進捗)

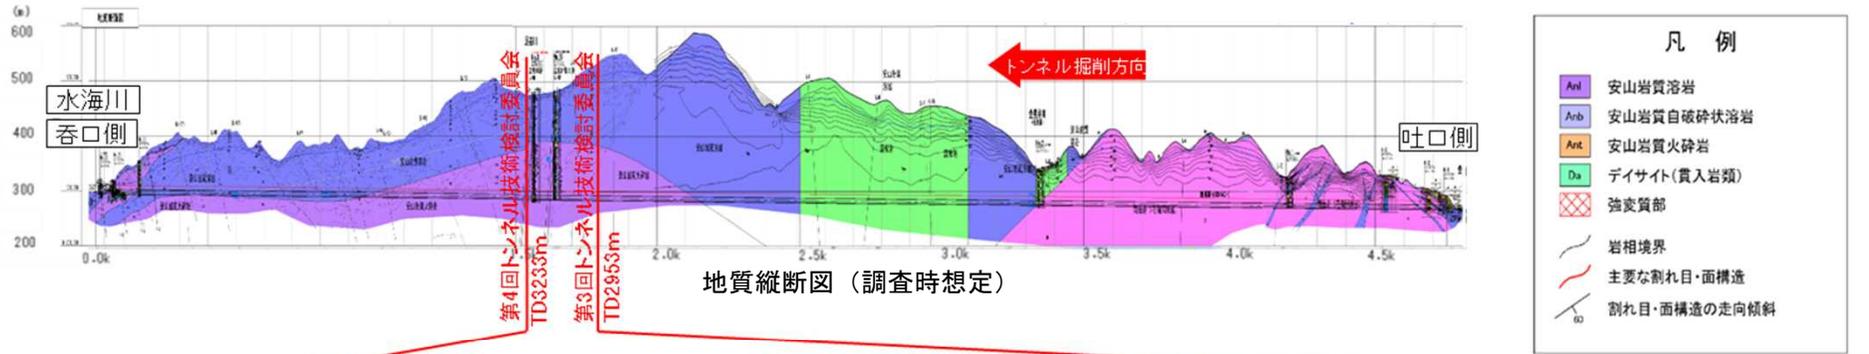
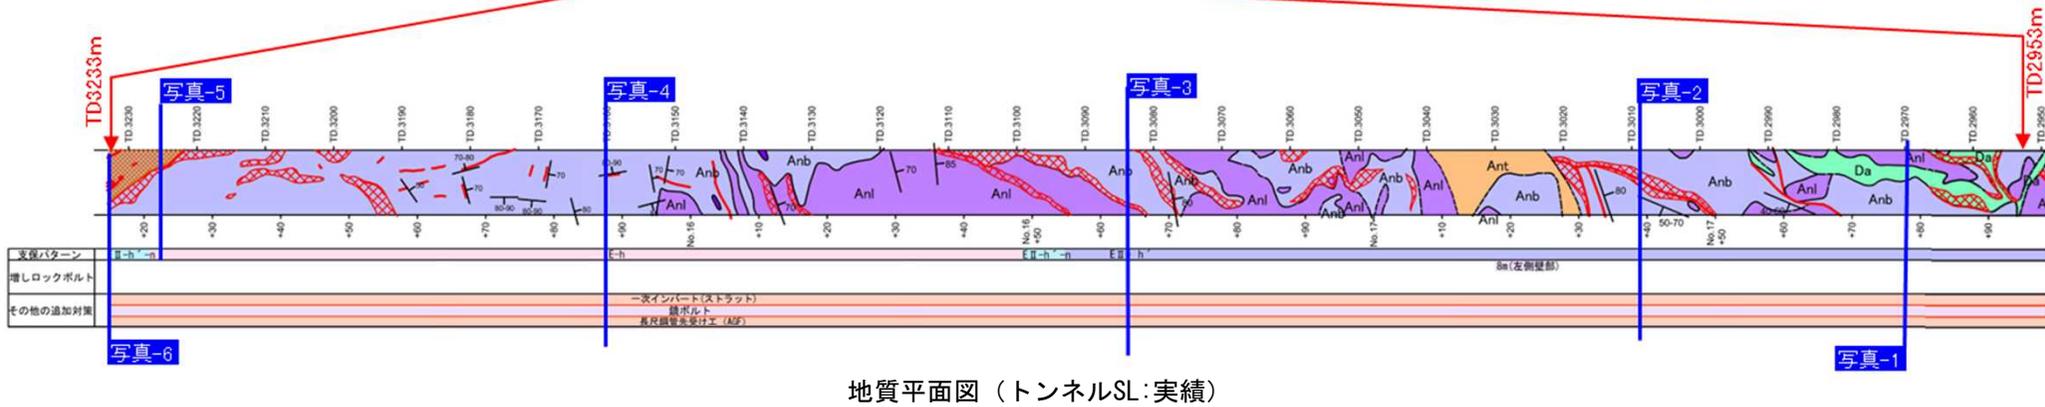
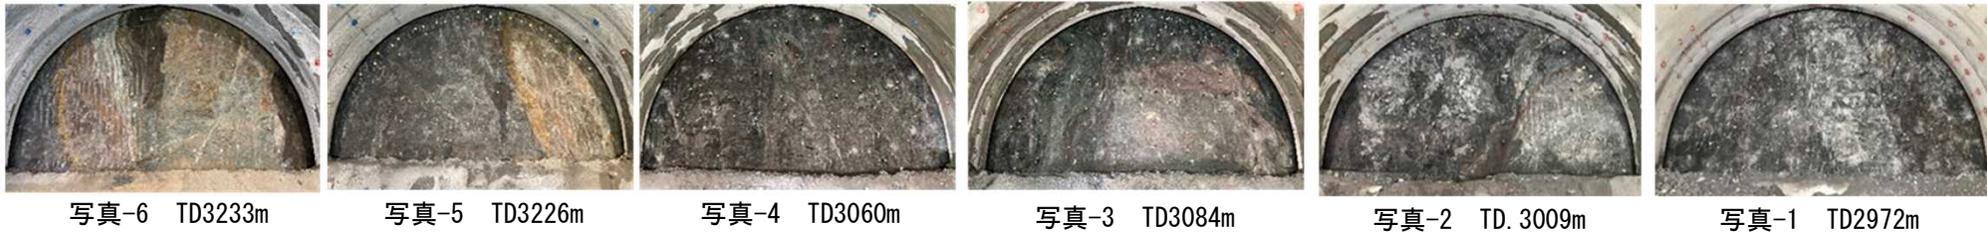
■工事区間(前回委員会以降)の地質状況

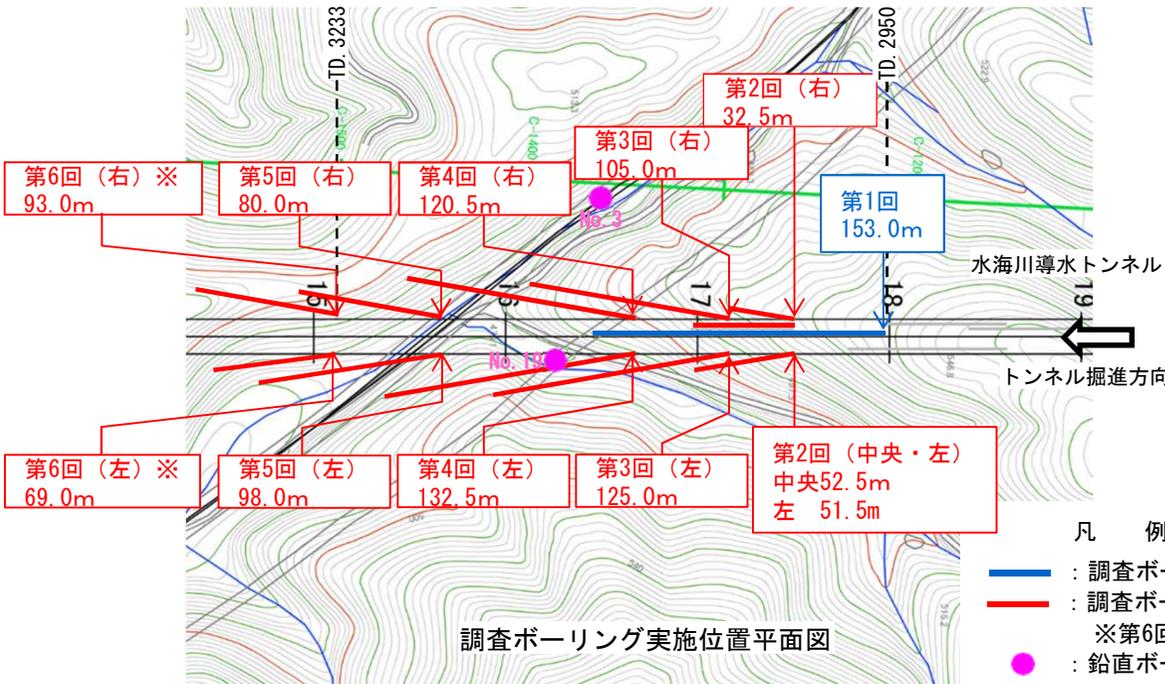
- ・ 温見断層の出現が予想されたTD2950m以降、温見断層施工時に想定されている突発湧水の確認、断層性状の確認及び切羽前方からの水抜きを目的とした長尺水平ボーリングを計6回実施した。
- ・ 第5回長尺水平ボーリング(TD3184m～)にて、茶褐色を呈する礫混じり粘土区間が確認されるとともに、切羽面においてもTD3223m以降、黄褐色に変色した地山が確認された。
- ・ 以下3点を目的として第6回長尺水平ボーリング(TD3233m～)を実施した。
 - ① 温見断層区間および断層突破後の地質状況確認
 - ② 高圧・大量湧水予測のための地下水分布状況確認
 - ③ 切羽前方の水抜き

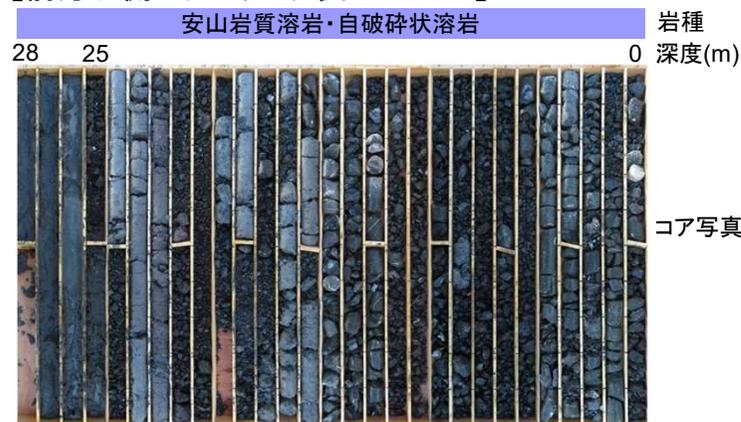
【前方右側 ボーリング長L=32.5m】

- ・ TD.2998mの側壁より2孔(左側、右側)と、中央の計3本のボーリングを実施した。
地山が脆弱で、削孔が困難な状況となり、いずれも50m程度で終了した。
- ・ 長尺水平ボーリング調査のボーリングコア観察の結果から、安山岩質溶岩・自破碎状溶岩が分布していることが分かった。

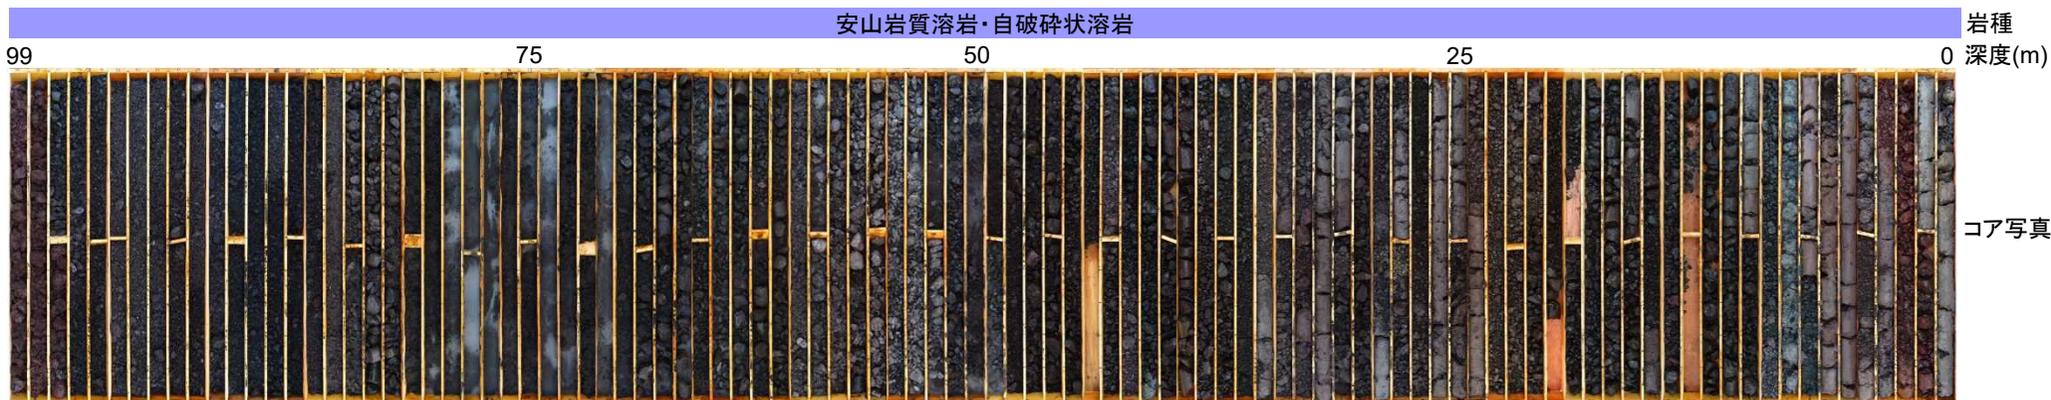
【前方右側 ボーリング長L=105.0m】

- ・ 左右のボーリングとも、コア採取が困難であるとともに、スライムが閉塞し掘進が困難となる状況が頻発したため、ケーシングを追い込みながら掘進し、コア採取とスライム採取を使い分けて掘削した。
- ・ 比較的、棒状のコアとなる変質の小さいコアが採取できている区間もある。
- ・ 長尺水平ボーリング調査のボーリングコア観察の結果から、安山岩質溶岩・自破碎状溶岩を主体とし、部分的に火砕岩が出現することが確認された。

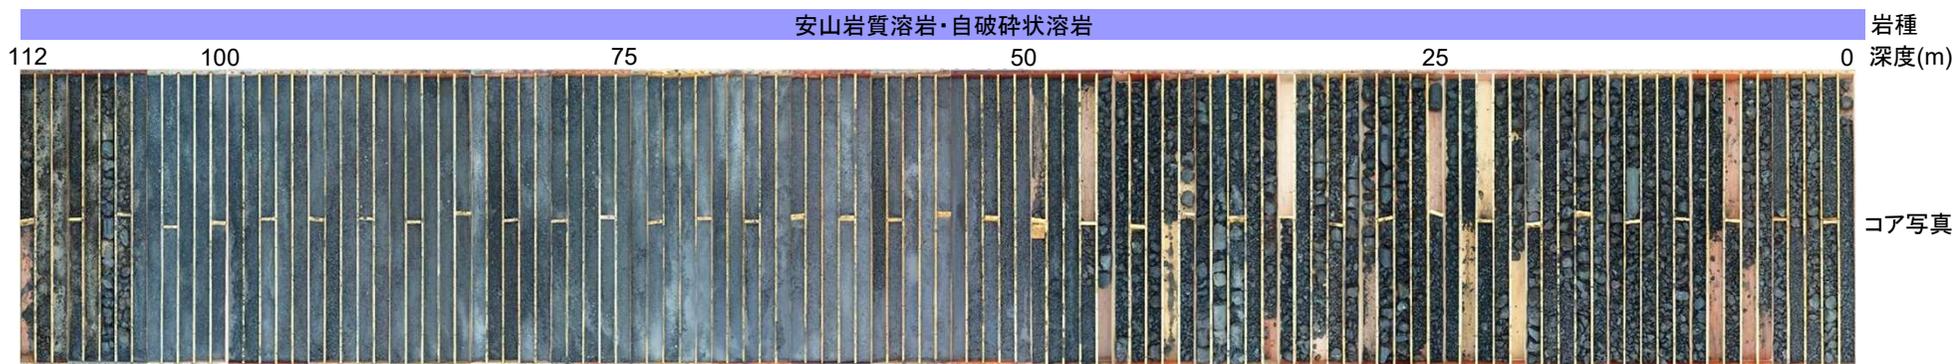
【前方右側 ボーリング長L=120.5m】

- ・ 右側ボーリングは、全線を通じて軟質で脆弱な状況であり、コア採取が困難な区間が多い状況となった。
- ・ 左側ボーリングは、60m付近までは、比較的硬質なコアが採取できている区間が多いが、数mおきにコアが細片状からスライム状に変化する脆弱地質を挟む。

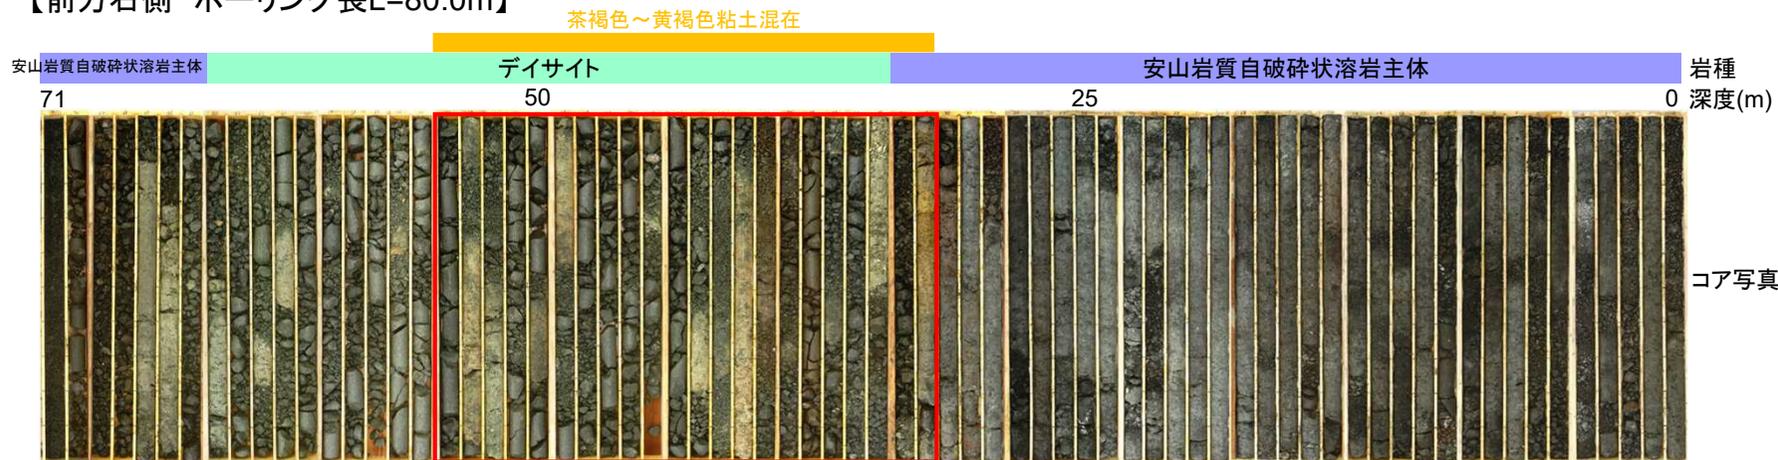
【前方右側 ボーリング長L=80.0m】

- ・ 当初設計での鉛直ボーリングの調査結果から火成岩の出現を予測していたが、長尺水平ボーリング調査によるボーリングコア観察の結果から、現在の切羽位置より右側前方35m~64mに貫入岩(デイサイト)が分布する以外は、右側前方71m、左側前方89mまで、安山岩質溶岩が分布していることが分かった。
- ・ 長尺水平ボーリングの結果から、茶褐色を呈する礫混じり粘土区間が確認された。

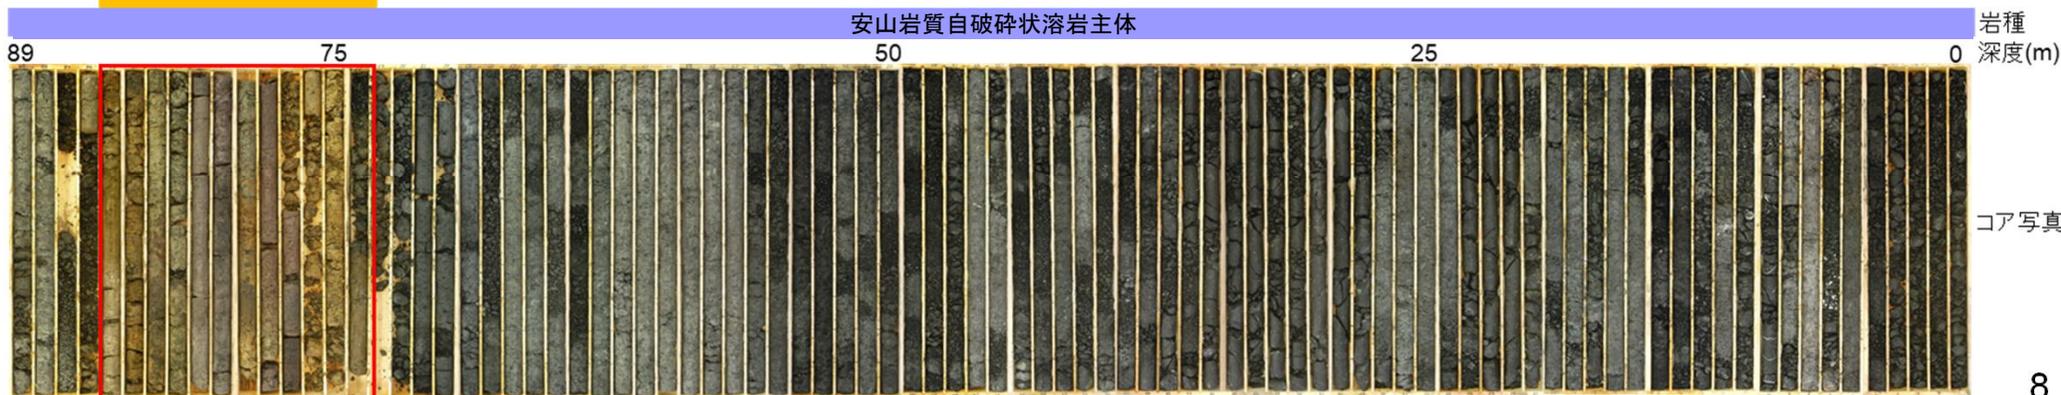
【前方左側 ボーリング長L=98.0m】

茶褐色～黄褐色粘土混在

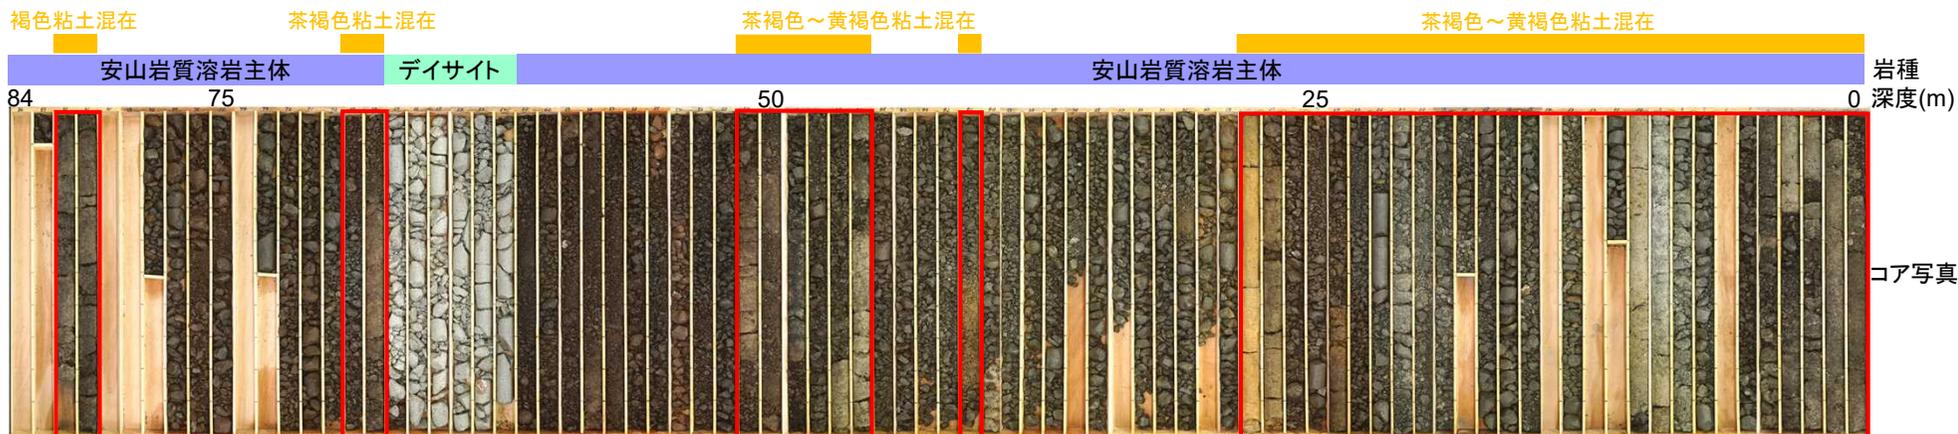
【前方右側 ボーリング長L=93.0m】

- ・ 長尺水平ボーリング調査によるボーリングコア観察の結果から、現在の切羽位置より右側前方62m付近に貫入岩(デイサイト)が分布する以外は、右側前方84m、左側前方68mまで、安山岩質溶岩が分布していることが分かった。
- ・ 第5回長尺水平ボーリングにて確認された茶～黄褐色を呈する礫混じり粘土区間が引き続き確認された。

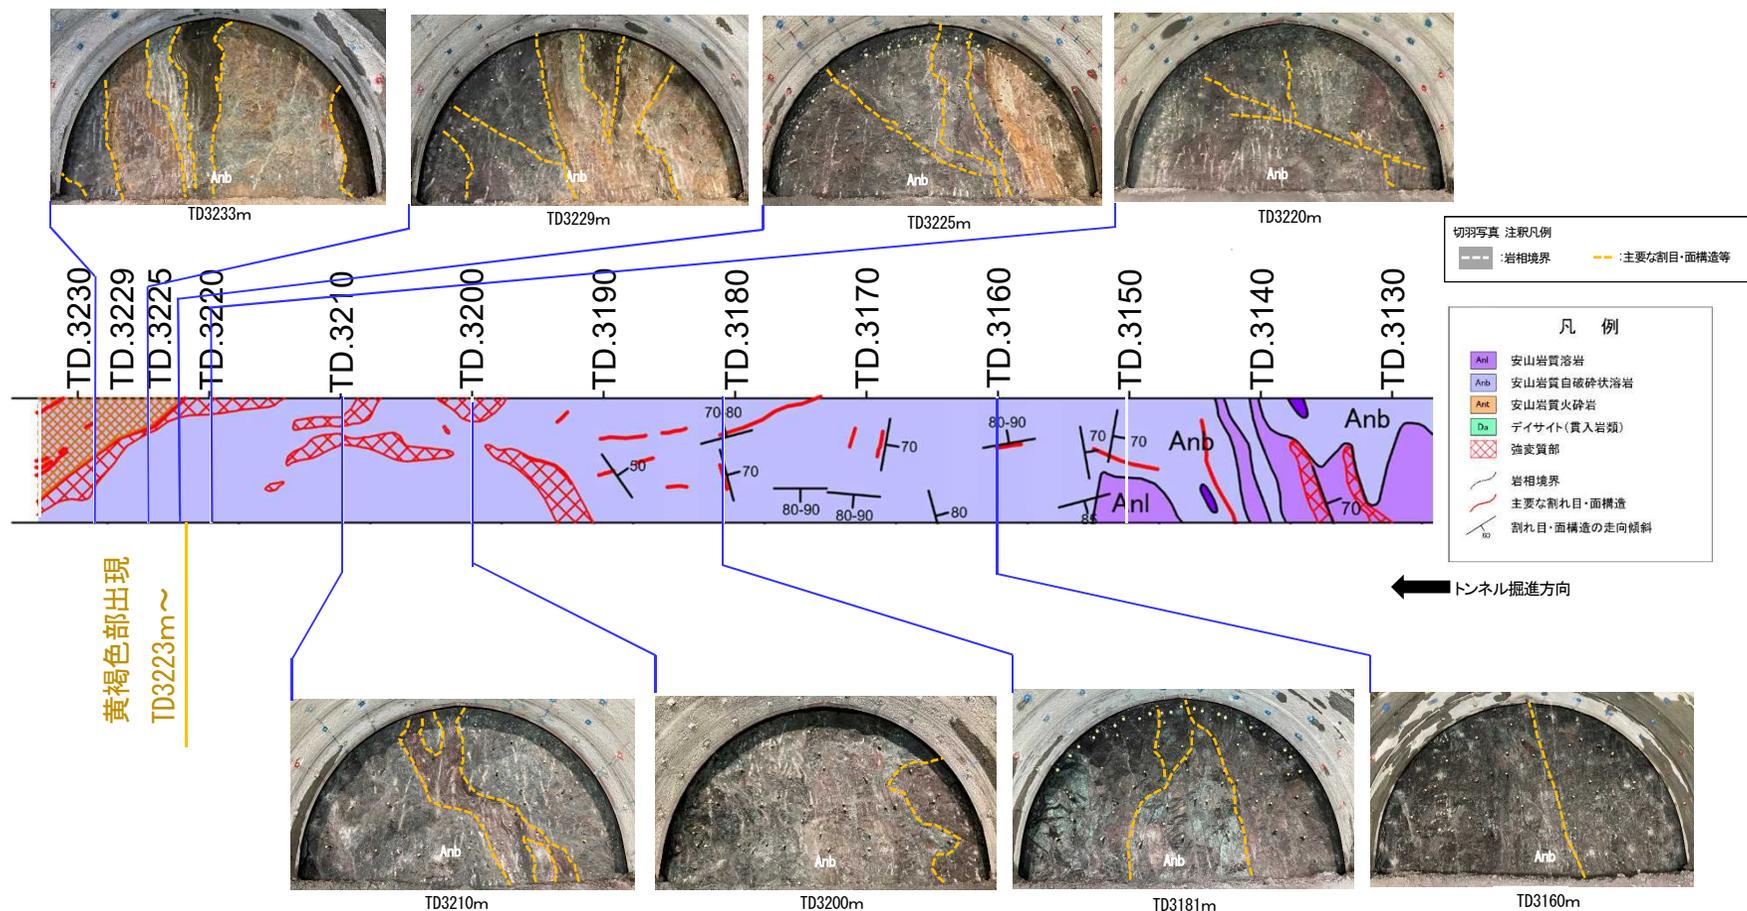
- ・ 切羽の進行とともに、安山岩質自破碎部溶岩の割合が増加しておりTD3160m付近以降は、安山岩質自破碎部溶岩主体となる。
- ・ TD3223m以降、切羽右側から黄褐色に変色した地山が確認された。

トンネルSL での地質スライスと切羽状況の変遷

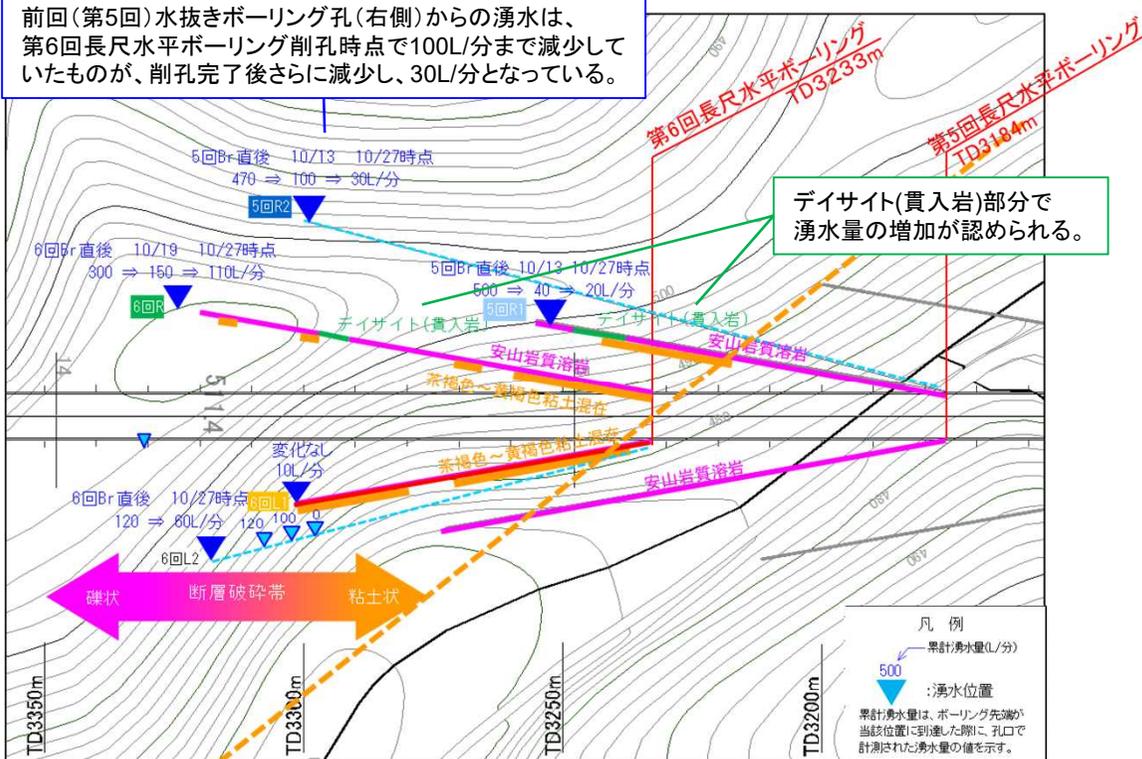
- ・ボーリング孔(右側)からの湧水は、一時的に300L/分まで増えたが、最終的には110L/分に減少した。
- ・ボーリング孔(左側)からの湧水は、10L/分と少量の湧水が確認された。
- ・ボーリング孔(左側2本目水抜き)からの湧水は、70m地点までは確認されず、72m付近で100L/分、87m地点まで掘進した時点で湧水量は120L/分となったが、最終的には60L/分に減少した。
- ・断層破碎帯手前側は、粘土層により不透水層となっているが、断層破碎帯奥側については、礫状の亀裂性岩盤となっており、帯水が想定される。
- ・トンネル右側前方については、今回のボーリングにより、前回ボーリング孔からの湧水量が減少しており、地山内で水みちがつながっていると想定される。

第6回長尺水平ボーリングで確認した地質概要・湧水量

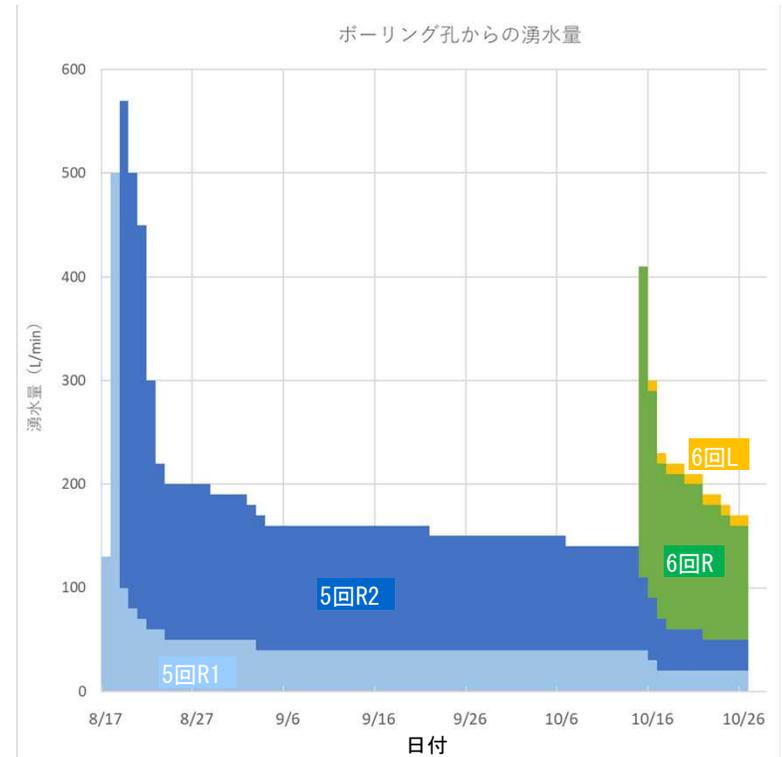
前回(第5回)水抜きボーリング孔(右側)からの湧水は、第6回長尺水平ボーリング削孔時点で100L/分まで減少していたものが、削孔完了後さらに減少し、30L/分となっている。

ボーリング孔からの湧水量

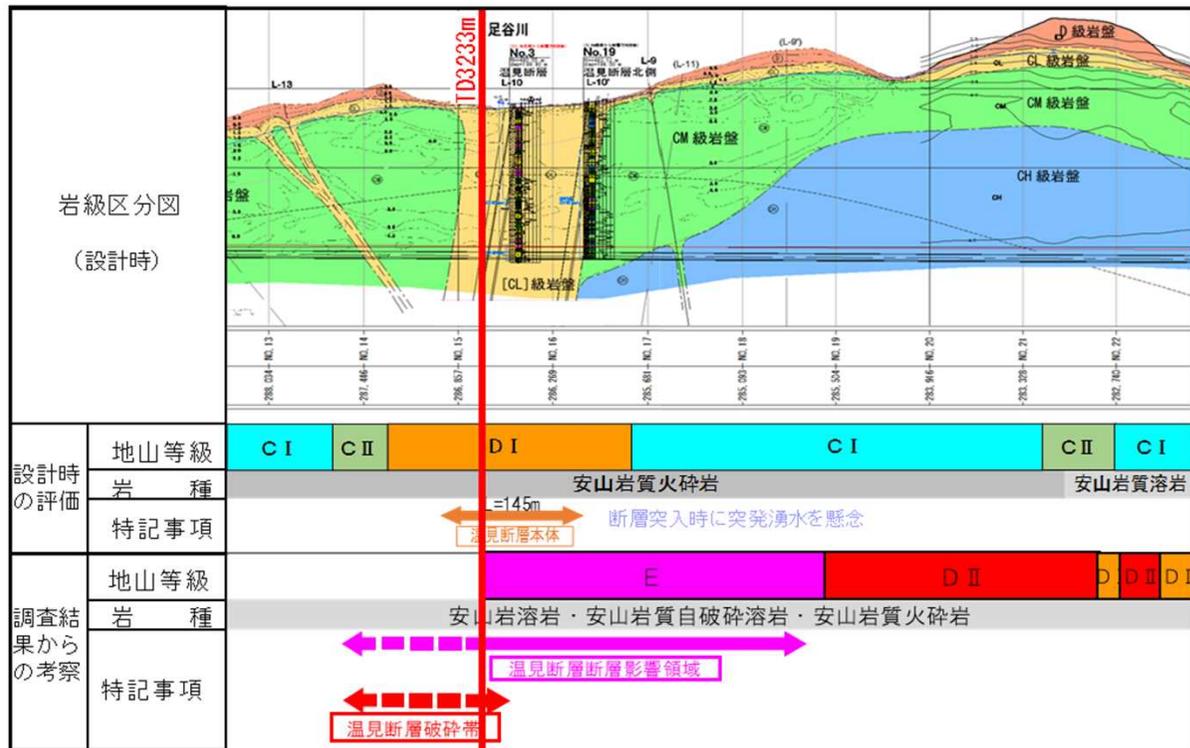
- トンネル切羽状況から、断層手前と考えられる強変質の安山岩質自破碎溶岩と断層の始まりの境界部付近に、強い粘性をもった粘土状の層や、非常にもろい砂質系の層が見受けられる。
- 調査ボーリングから、茶褐色～黄褐色を呈する礫混じり粘土区間が繰り返し見受けられる。
- これらの結果から、温見断層破碎帯に突入したと考えられる。

温見断層付近の地質想定

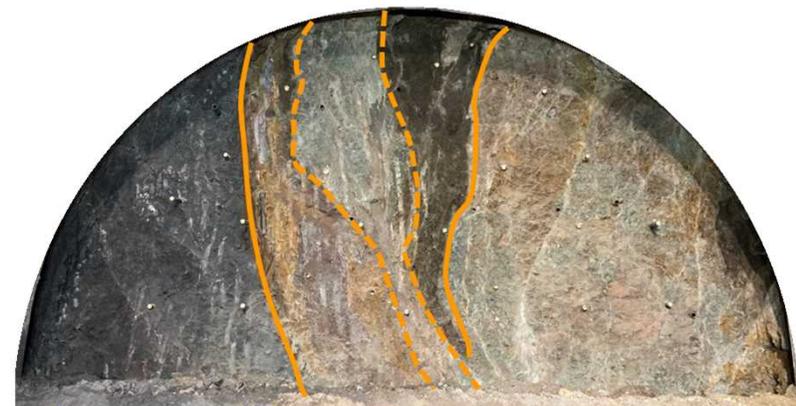
安山岩質自破碎状溶岩 (強変質) 粘土状 断層破碎帯 礫状

トンネル切羽で確認した断層破碎帯

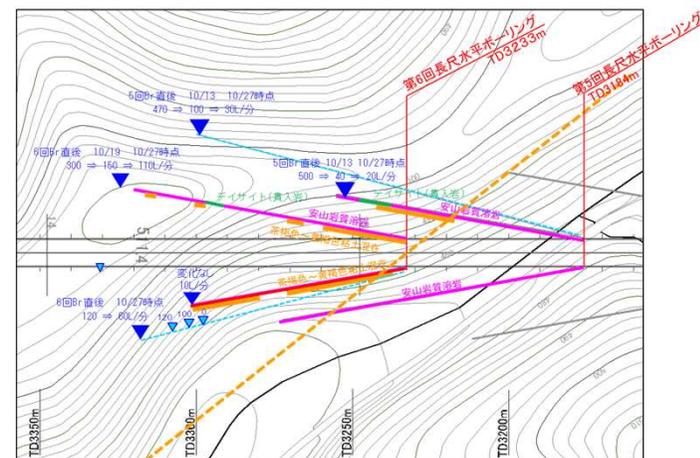
ボーリングで確認した地質概要
