# 平成30年9月台風24号による 高潮・大雨の概要(近畿管内)

平成30年10月2日  
国土交通省 近畿地方整備局  
河川部

# **平成30年9月台風24号による 高潮・大雨の概要（近畿管内）**

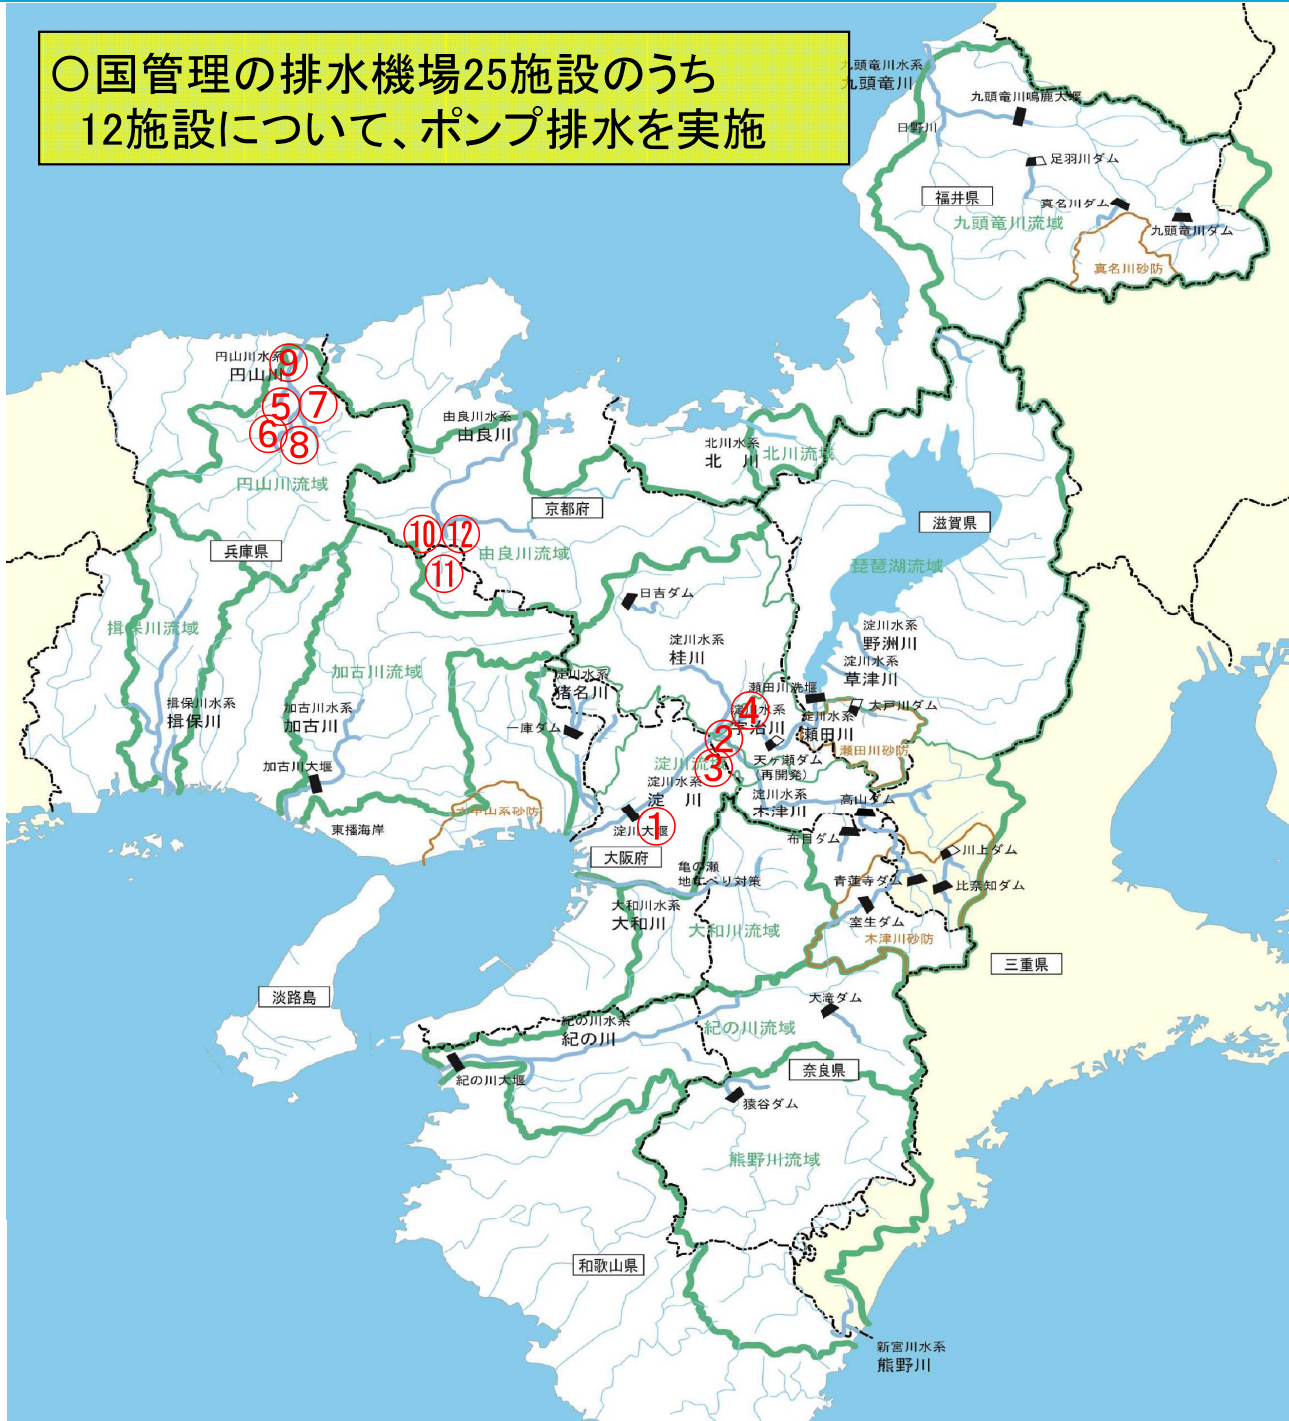
排水機場操作運転状況一覧

○国管理の排水機場25施設のうち  
12施設について、ポンプ排水を実施

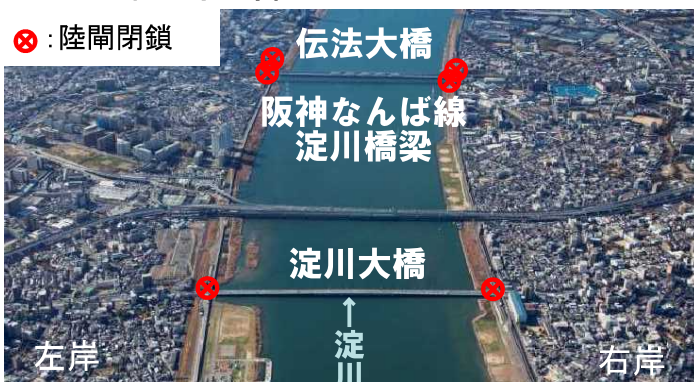
## ●淀川陸閘の操作

- 淀川では、台風21号に引き続き、非常に強い台風24号による高潮被害が予想されたことから、「国道2号淀川大橋、国道43号伝法大橋、阪神なんば線淀川橋梁」の陸閘(防潮扉)を閉鎖。
- また、大阪市内を高潮被害から防ぐため大阪府三大水門(安治川水門、尻無川水門、木津川水門)を閉鎖し、あわせて寝屋川の水位が上昇を防ぐため、毛馬排水機場において、寝屋川の水を淀川へ最大約330m<sup>3</sup>/sの排水を実施。
- なお、台風24号は、台風21号より偏差が小さく潮位が上がらなかったため、今回も大阪湾からの浸水被害を回避。

⊗: 陸閘閉鎖

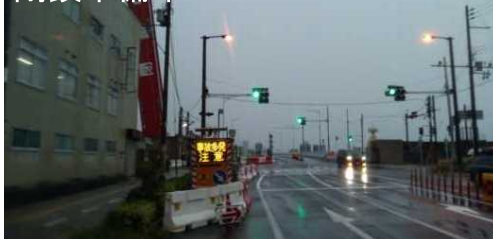
閉鎖準備中

## 淀川大橋右岸陸閘閉鎖状況

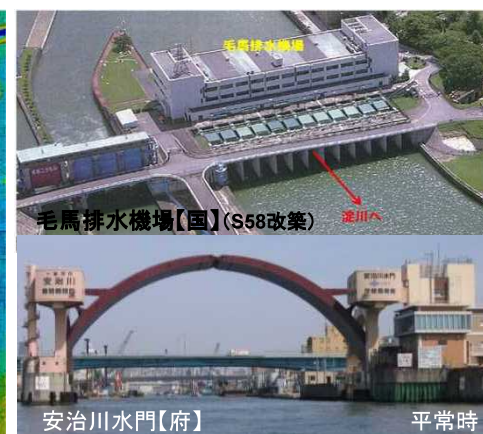
## ●三大水門等の操作

## <大阪府三大水門と毛馬排水機場の稼働実績>

- ①高潮警報発表(9/30 13:14)→②三大水門 閉鎖完了(9/30 17:52)→  
③毛馬排水機場運転開始(9/30 17:57)→④毛馬排水機場運転停止(9/30 23:53)→  
⑤三大水門 開放完了(10/1 0:14)

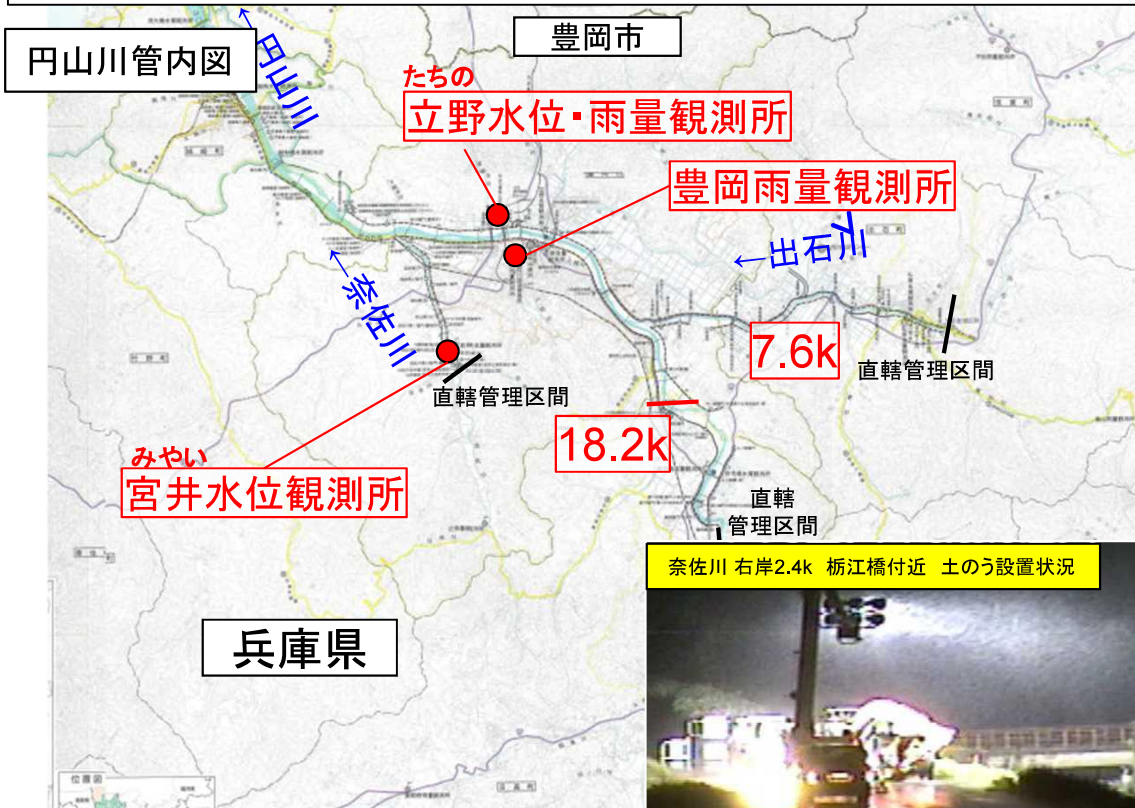
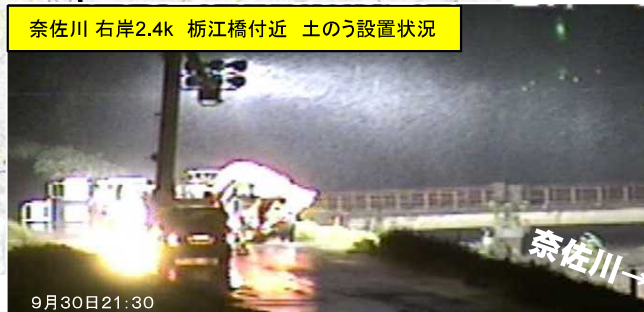
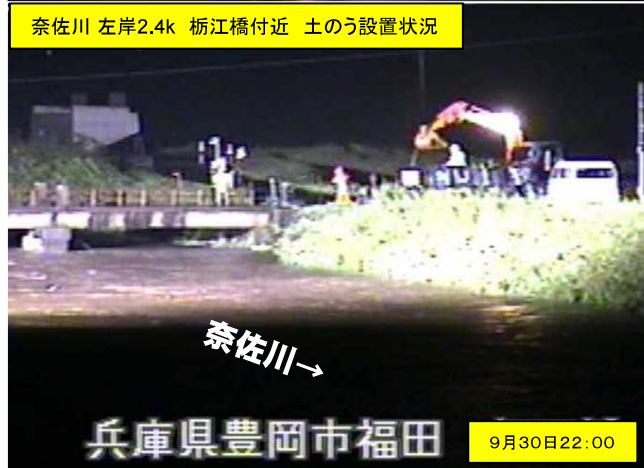
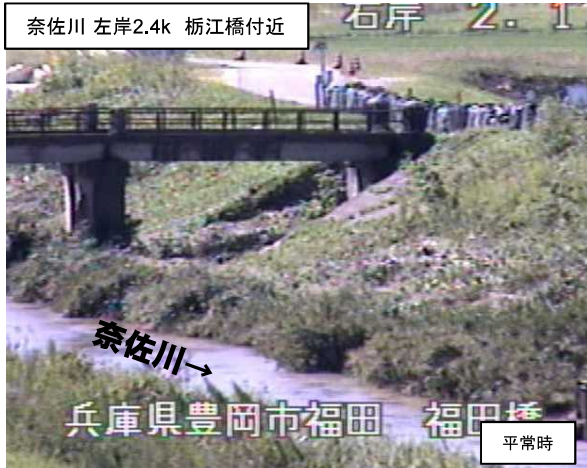
奈佐川の水位が堤防高さを越える可能性があったため、維持業者により大型土のう約80個を設置(9/30 22:20頃 栃江橋付近)

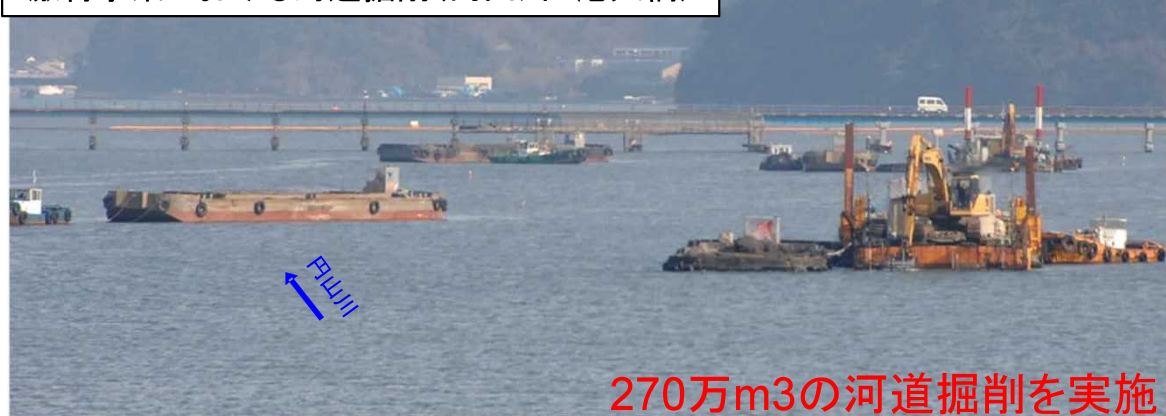
## 激特事業における河道掘削(円山川 港大橋)

270万m3の河道掘削を実施

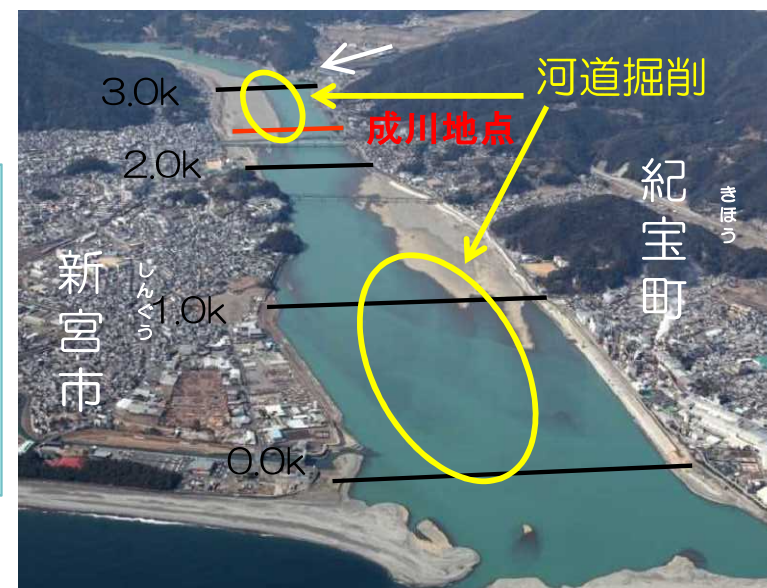
## 河道掘削 (国)

平成24年から河川激甚災害対策特別緊急事業(激特事業)により河道掘削を実施。

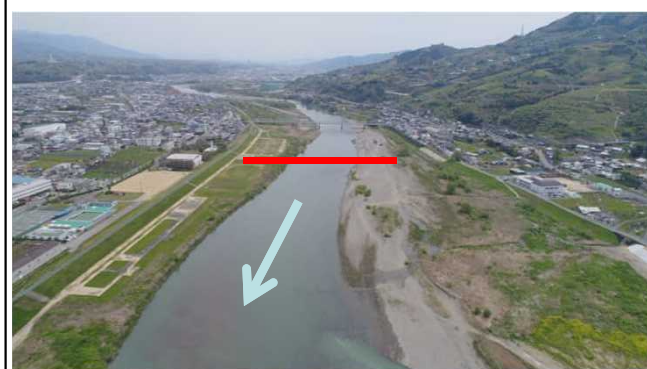
## 三谷地点 航空写真

— 三谷水位観測所 断面位置

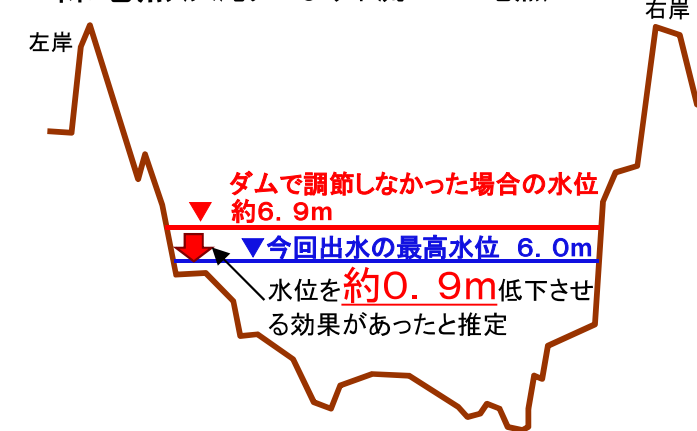
## 五條地点 (大滝ダムより下流40km地点)

○台風24号に伴う豪雨により紀の川上流域では、9月29日から10月1日にかけて、流域平均の総雨量が274.9mm、時間最大雨量が71mm(入之波雨量観測所)となり、大滝ダムへの流入量 約1,820 $\text{m}^3/\text{s}$  (大滝ダム管理開始以降第4位)を記録。  
○大滝ダムでは、約660万 $\text{m}^3$ の洪水を貯留し、ダム下流の紀の川の水位を五條地点(五條市新町付近)で約0.9m、三谷地点(かつらぎ町三谷付近)では約0.4m低下させる効果があったと推定。

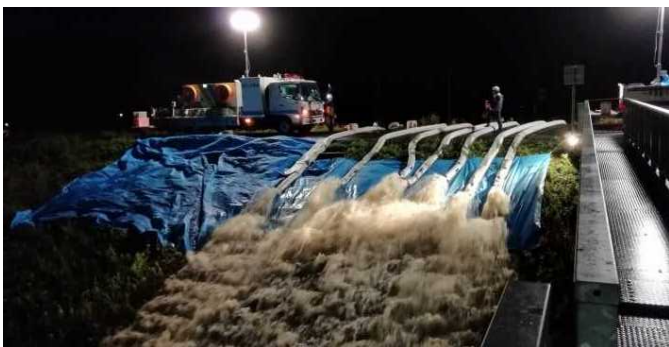
志高中央樋門  
10月1日1時頃

## ■昼夜間通しての排水作業

| 配置場所 | 派遣事務所 | 台数 |
|---|---|---|
| 志高中央樋門(舞鶴市) | 福知山河川国道 | 2台 |

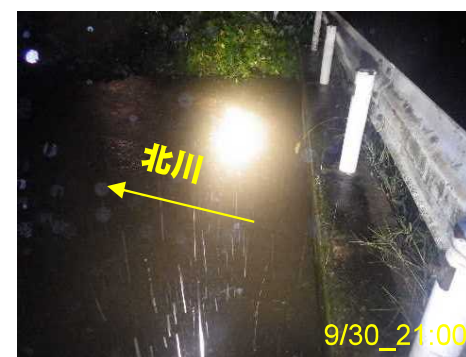
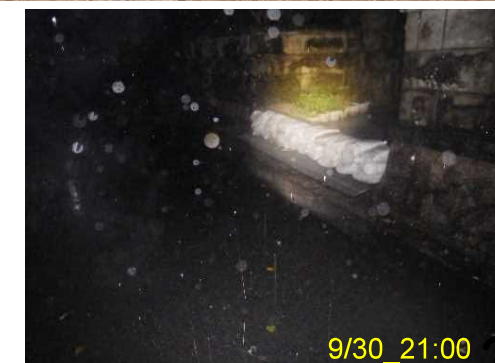
○室生大野地先において、宇陀川支川北川に隣接する家屋(1軒)への浸水防止のため、宇陀市消防団により水防工法として、土嚢3段積み(約30袋)を実施。

- 9:50 水資源機構木津川ダム総合管理所より、「消防団による水防活動を実施」の連絡を受ける。
- 14:30頃 宇陀市消防団により水防活動を開始
- 14:50頃 土嚢3段積み(約30袋)完了
- 21:00 宇陀川(大野寺観測所)でピーク水位を確認
