九頭竜川水系河川整備計画

(国管理区間)

平成 19 年 2 月

近畿地方整備局

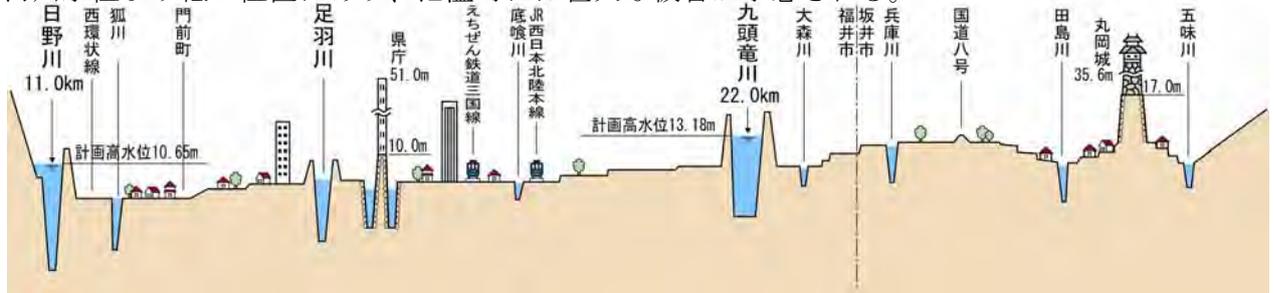
図 1.3 地盤面と河川水位の比較図

また、以下の図のように福井市周辺の平野部は、九頭竜川、日野川、足羽川などの洪水時の河川水位より低い位置にあり、氾濫時には甚大な被害が予想される。

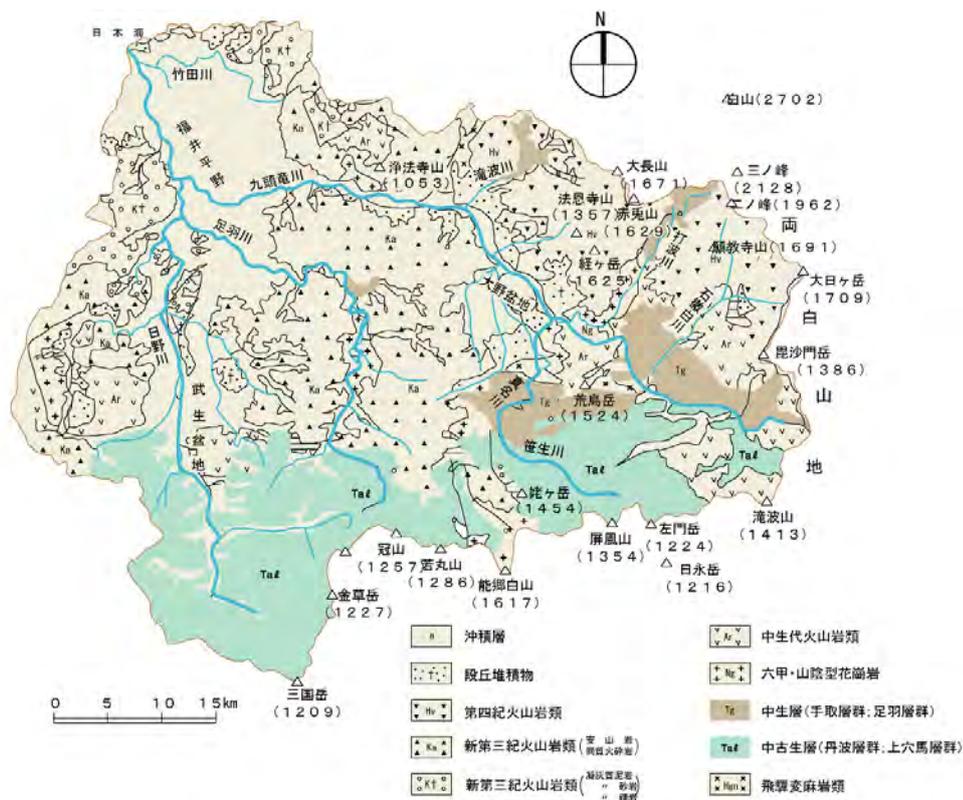
図 1.5 九頭竜川流域の地質

日野川筋においては九頭竜川本川と同程度の厚さの沖積層があると考えられるが、下流部では粘土層が地表部に位置しており、古くからの低湿地帯であったことを窺い知ることができる。流域の地質は、油坂峠から西方に箱ヶ瀬～伊勢峠～巢原峠～美濃俣～月ヶ瀬～板垣峠～武生を経て、日本海岸の高佐に至るほぼ東西に連ねた線を境にして、南側には主として二疊・石炭紀に属する非変成岩古生層（丹波層群）が分布しているのに対して、北側には飛騨変麻岩を基盤として、その上にジュラ紀～白亜紀に属する中生代の手取層群、足羽層群が広く被覆している。

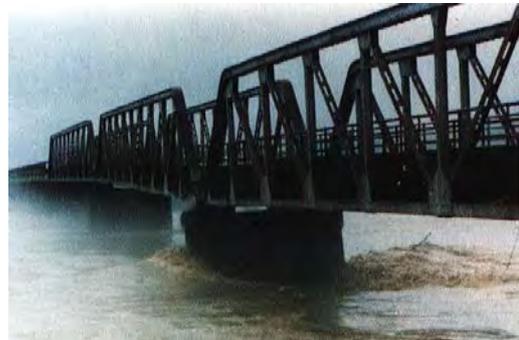
昭和 56 年 7 月洪水（梅雨前線）
高屋橋（県道福井三国線）の橋脚が洗掘のため傾いた

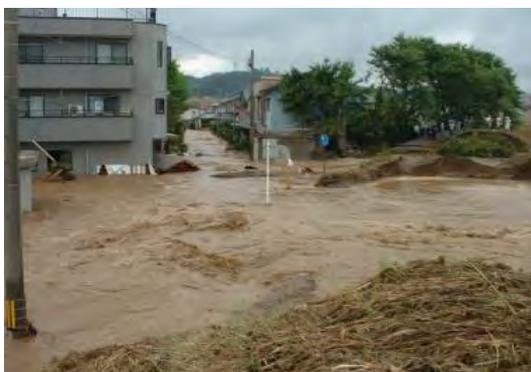
平成 16 年 7 月洪水（福井豪雨）
足羽川の堤防が破堤（福井市春日）

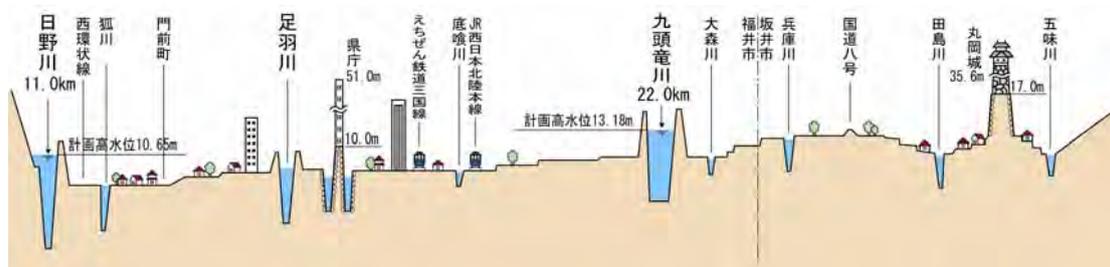
図 2.2 洪水時の水位は市街地より高い

福井市街地は、九頭竜川、日野川、足羽川に囲まれた地域に人口と資産が集中している。洪水時の3つの河川の水位は、福井市街地より高く、いったん破堤すると甚大な被害に見舞われるという特徴をもっている。

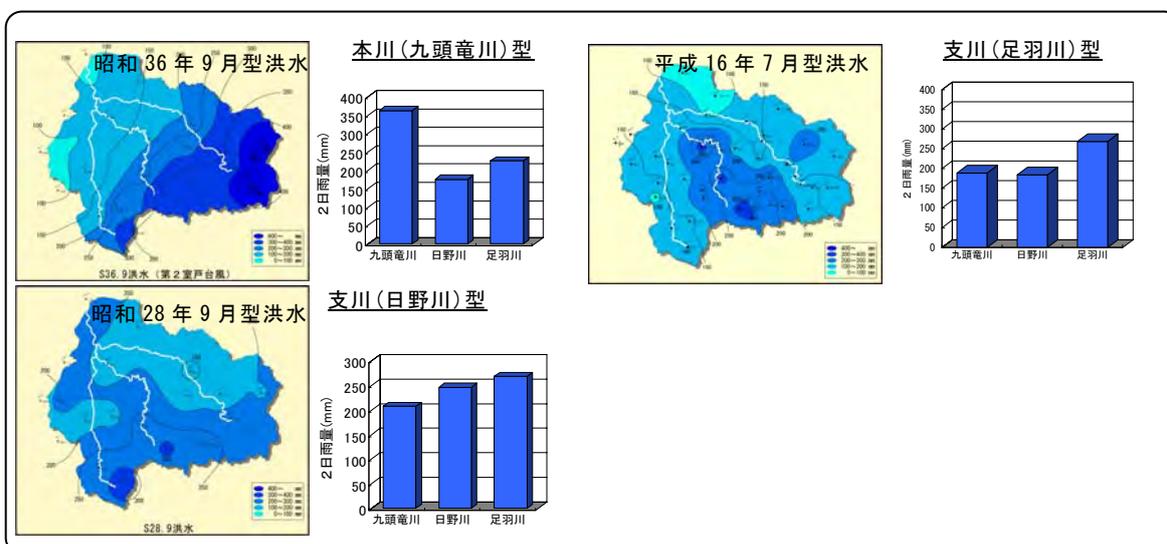
図 2.3 降雨の偏り

また、九頭竜川水系は、①扇状に広がる流域のため降雨の偏りが生じやすい(図 2.3)、②3つの主要な河川が合流していることから、他河川の洪水の状況により流れやすさに影響が出る、③上流域における河道の整備状況が低く洪水時には氾濫しながら流下する、といった特徴がある。

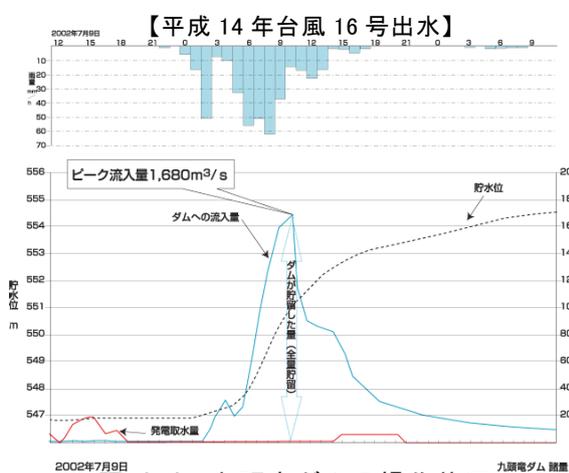
図 2.4 九頭竜ダムの操作状況

近年では、平成 14 年 7 月の台風 6 号による出水で九頭竜ダムにおいて、また、平成 16 年 7 月の福井豪雨出水で真名川ダムにおいて、いずれも管理開始以来最大の流入量を記録した。しかし、適切な操作のもと、ダムへの流入水のほとんどを貯留し、下流の洪水被害軽減に大きな効果を発揮した。

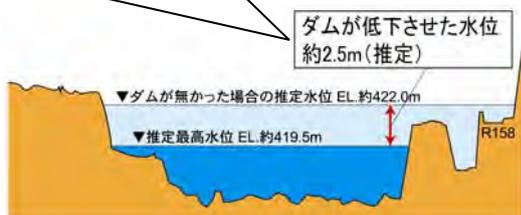
図 2.6 九頭竜ダムの河川水位低減効果
(九頭竜川大野市朝日角野橋付近)

もし九頭竜ダムがなければ、洪水は堤防を越え、国道 158 号線が水没していたものと推定される。

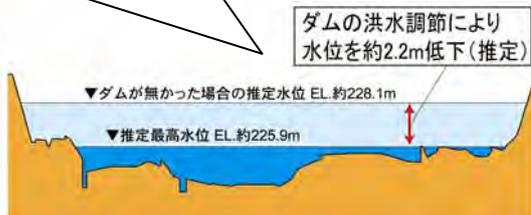
図 2.7 真名川ダムの河川水位低減効果
(真名川大野市五条方佐開橋付近)

真名川ダムでは、流入水とともに大量の土砂と流木も貯留し、下流の被害軽減に効果を発揮した。

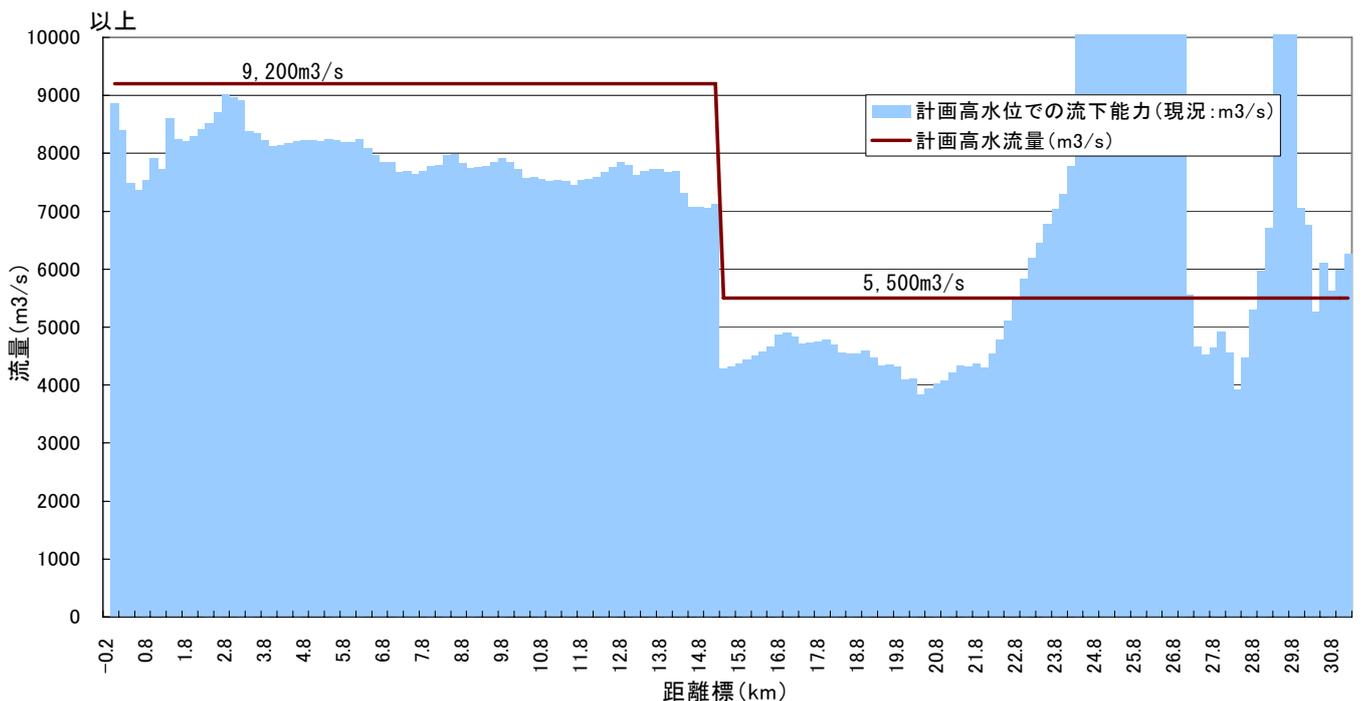
図 2.9 現況の九頭竜川における流下能力図

しかし、九頭竜川のダム管理区間を除く大臣管理区間（以下「国管理区間」と称す）における現況河道での流下能力は、平成 18 年 2 月に策定された基本方針における計画高水流量（超過確率 1/150 年）に対し、河口から福井大橋下流付近（ $-0.2\text{k} \sim 22.8\text{k}$ ）及び五松橋上流付近から鳴鹿大堰下流付近（ $27.4\text{k} \sim 28.8\text{k}$ ）で不十分な状況である。従って今後基本方針に向けて具体的な目標を定め計画的に整備していく必要がある。

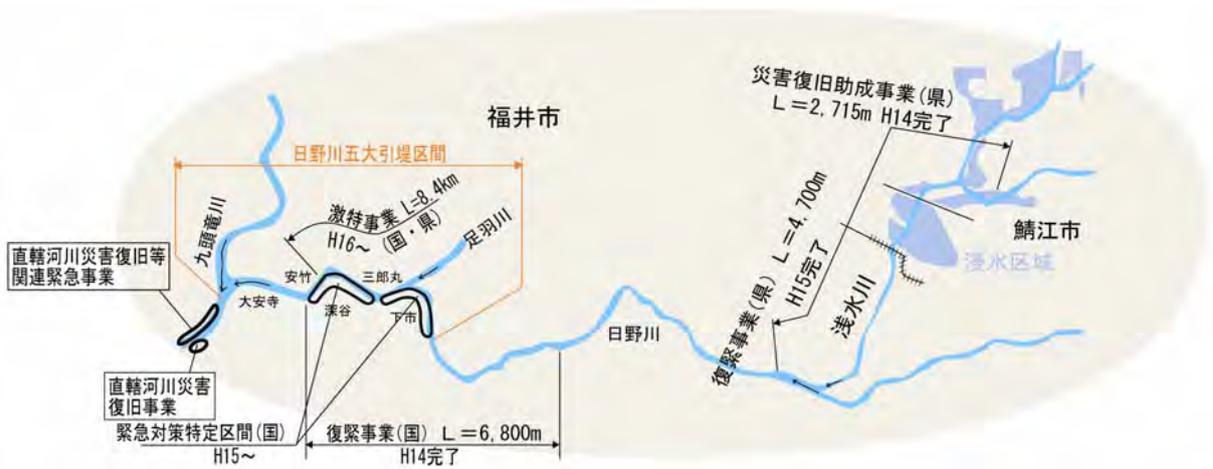
図 2.11 各事業の全体区域図

して低水路拡幅を中心として改修を実施した。平成 15 年からは、日野川で改修効果が極めて高い区間（深谷地区、下市地区）を重点的に整備し、効果の早期発現を図るため「緊急対策特定区間」として五大引堤事業を実施している。

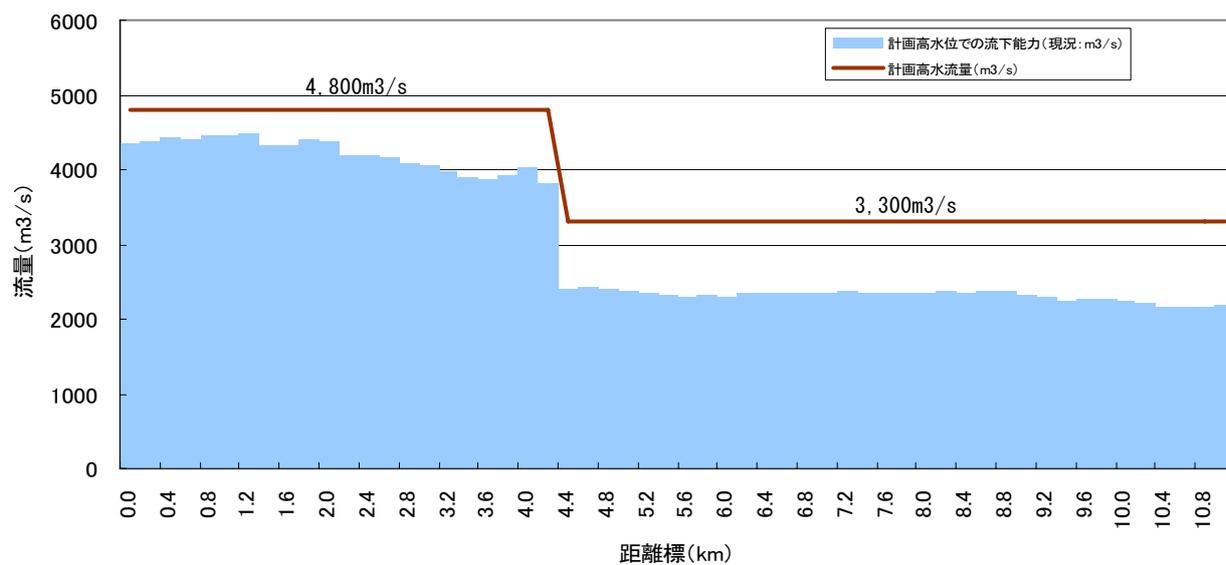
図 2.12 現況の日野川における流下能力図

なお、日野川上流域では福井県の日野川総合開発事業においてダム建設が行われ、洪水流量を低減させているが、日野川の国管理区間における現況河道での流下能力は、平成18年2月に策定された基本方針における計画高水流量（超過確率1/150年）に対し、全区間において不十分な状況である。従って今後基本方針に向けて具体的な目標を定め計画的に整備していく必要がある。

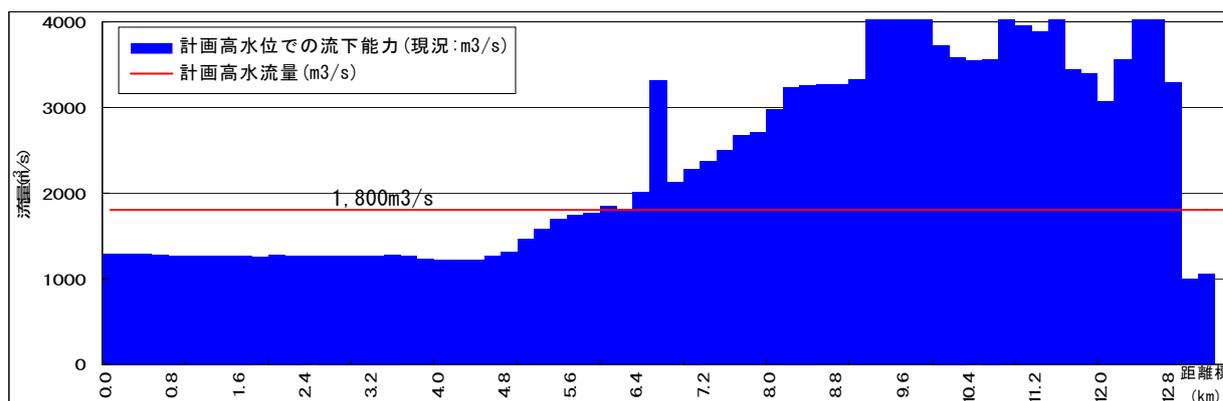
図 2.13 足羽川現況流下能力図

足羽川に架かる国道8号足羽川橋付近(6.6k)から上流の天神橋付近(12.6k)までは、比較的川幅が広く河道の計画高水流量である1,800m³/s以上の流下能力がある。しかし、市街地を貫流している下流区間は、川幅が狭く、洪水の流下を阻害する橋梁が存在することもあり、4.8kmから下流では、1,300m³/s程度の流下能力しかない状態である。さらに人家連担地区の堤防の一部は特殊堤で造られ、桜の名所となっている新明里橋～木田橋の堤防上には寿命を迎えた桜並木も存在し、堤防の質的な弱点となっている。また、河道の縦断特性として3km付近から下流の区間は日野川の背水の影響を直接受けている。(図-2.13)

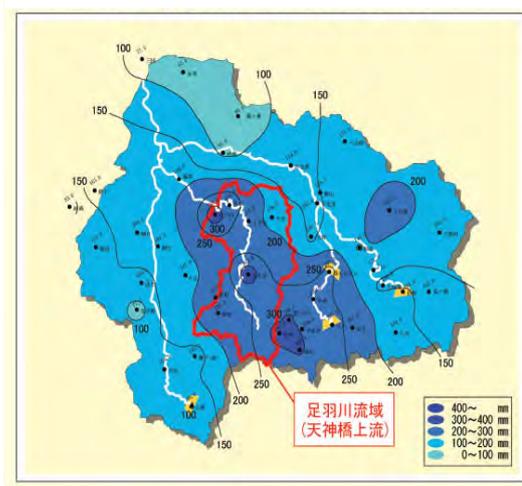
図 2.14 福井豪雨の等雨量線図

平成16年7月に発生した福井豪雨では、日本海から福井県にのびる梅雨前線の活動が活発化し、強い雨雲が日本海から次から次へと流れ込み、足羽川流域を中心として集中豪雨を発生させた。(図2.14) 美山観測所では1時間に87mmという観測史上最大の猛烈な雨を観測し、降り始めからの6時間に300mm近い降雨となった。(図2.15) この集中豪雨により、足羽川の天神橋地点では昭和51年の観測開始以来最大となる2,400m³/sという流量を記録する洪水が発生した。(図2.16)

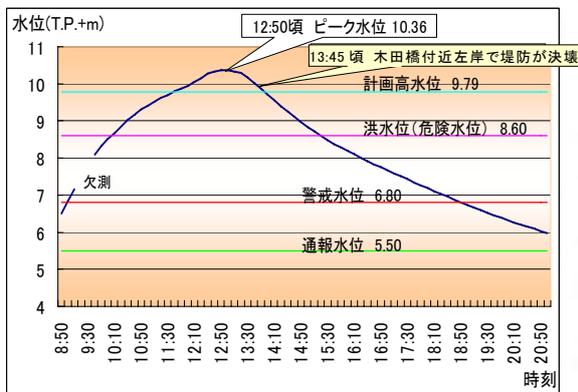
図 2.17 九十九橋付近の水位変化

天神橋地点の計画高水流量(1,800m³/s)を大きく上回るこの洪水により、国道8号の足羽川橋付近から下流の区間において水位が計画高水位を超え、足羽川左岸4.6k付近で堤防が、越水等により堤防が決壊し、福井市街地に浸水戸数約14,000戸という甚大な被害をもたらした。(図2.17、2.18) また、降雨が激しかった足羽川上流部においても、沿川地域で浸水被害や土石流等により家屋等に甚大な被害が生じた。(写真2.1)

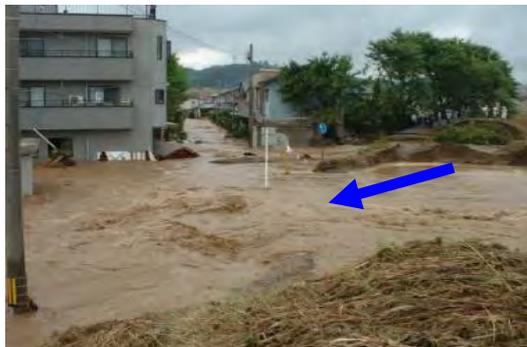
堤防の決壊部の状況 (福井市春日)

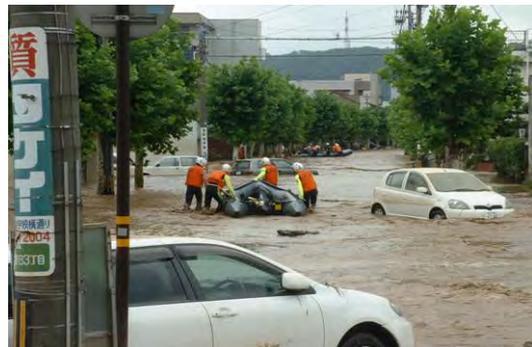
道路の浸水状況 (福井市春日)

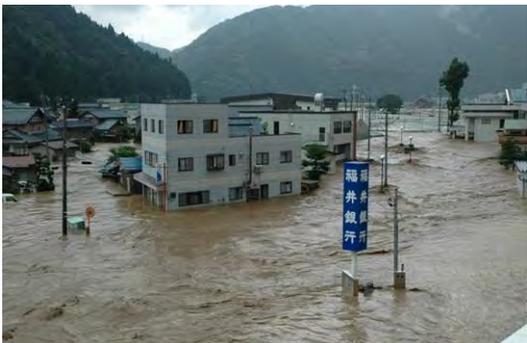
美山町役場付近の浸水状況
(美山町朝谷島(現福井市))

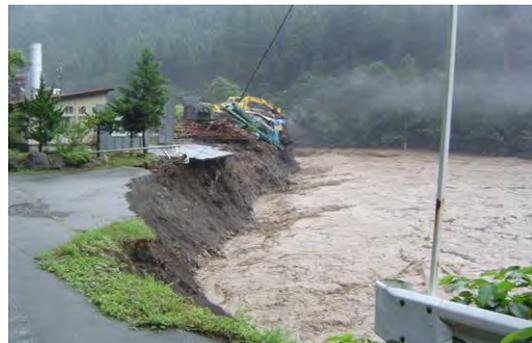
写真 2.1 福井豪雨 (H16年7月) における被害状況

河岸侵食状況
(池田町持越)

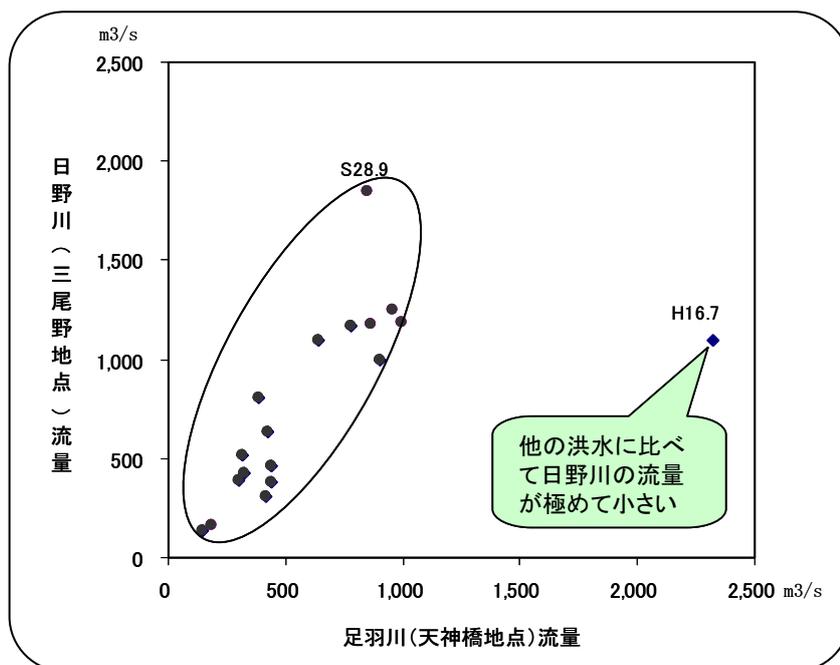
図 2.19 足羽川・日野川の流量相関図

過去の主要な洪水では足羽川と日野川の流量には明瞭な相関関係（図 2.19）が見られ、足羽川が洪水の時には日野川でも同様の規模の洪水が生ずることが多い特徴がある。

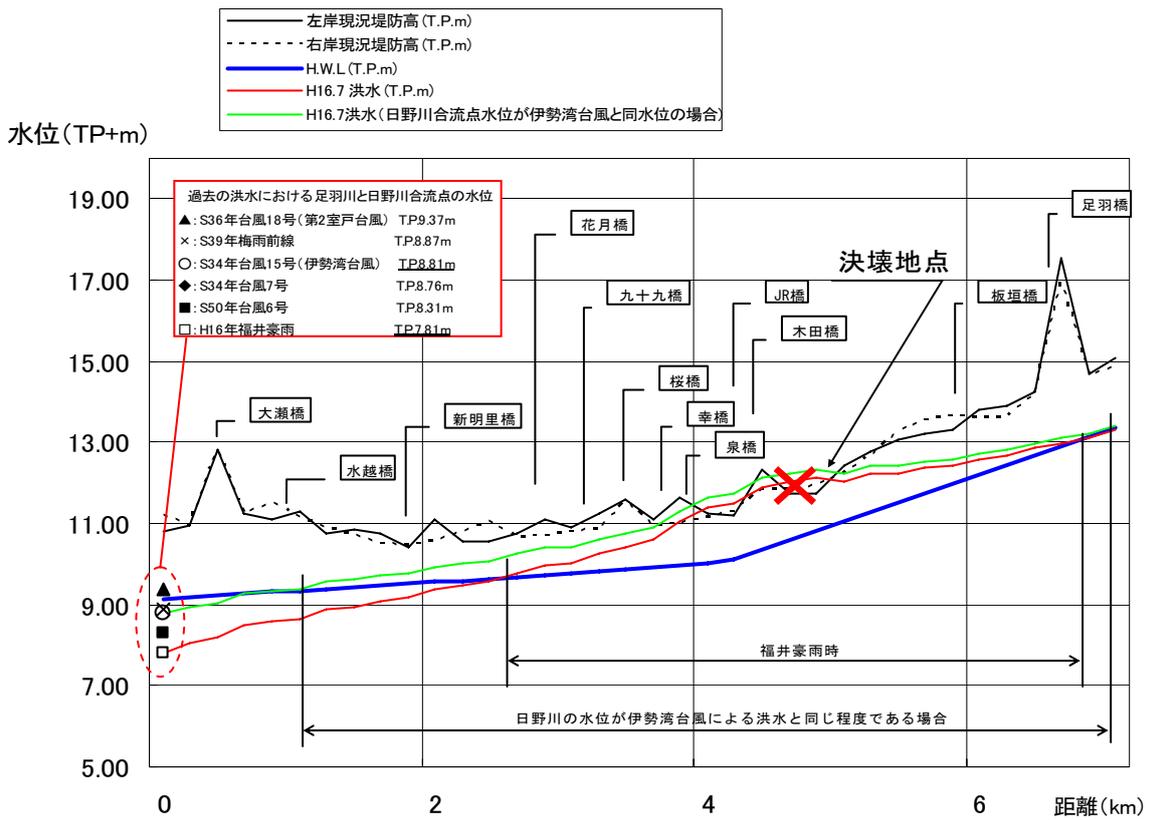
福井豪雨時の日野川合流地点の水位が仮に昭和 34 年の伊勢湾台風による洪水と同じ程度の水位であったとすると、計画高水位を上回る区間が長くなり、さらに被害が大きくなっていたと想定される。（図 2.20）

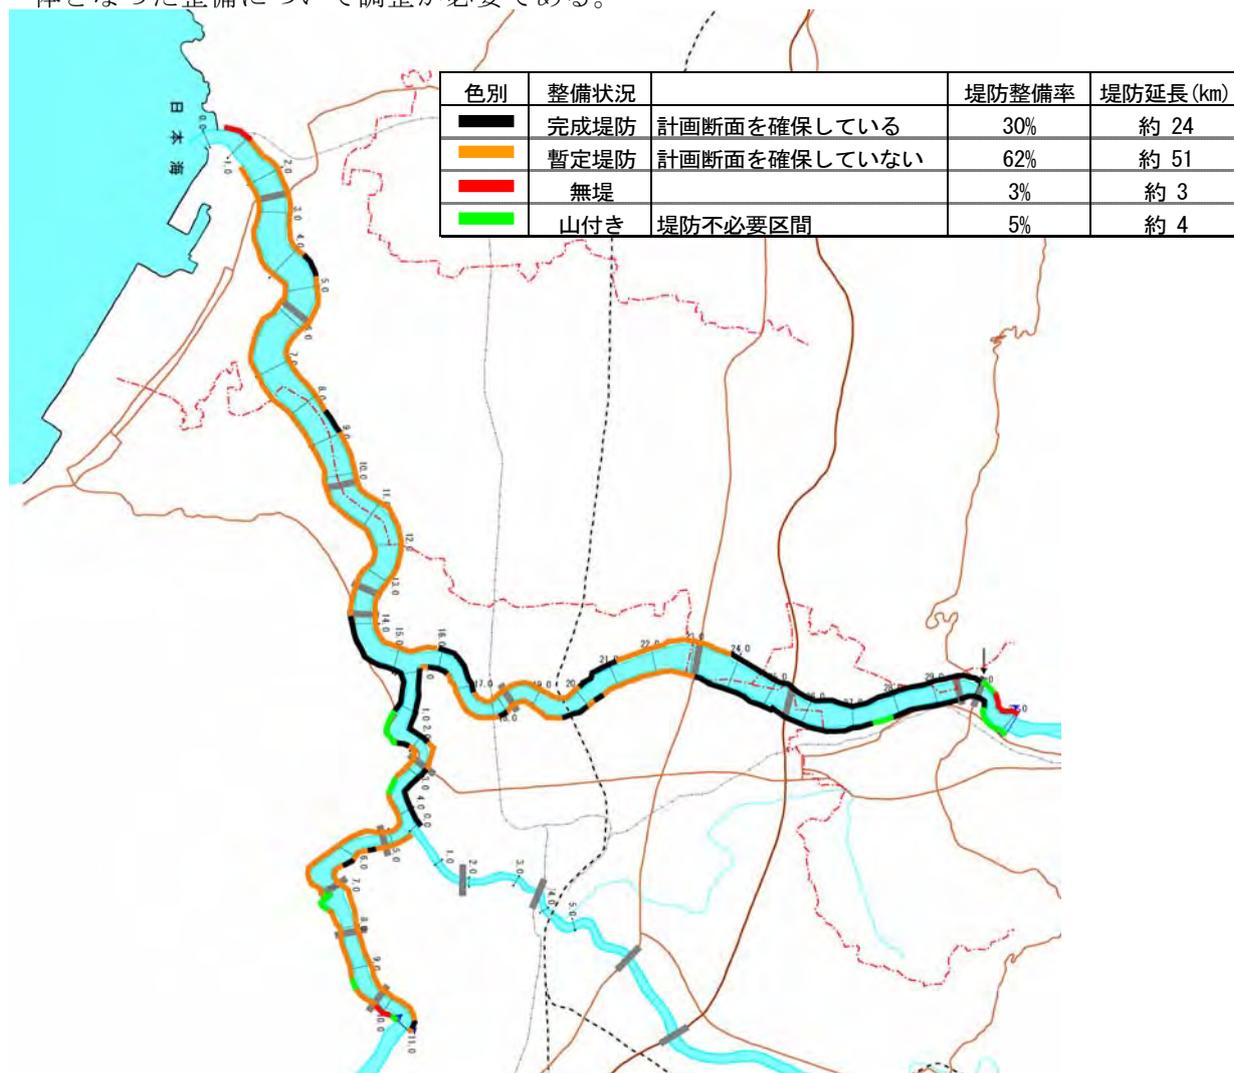
図 2.22 堤防整備状況（平成 17 年 3 月現在）

九頭竜川は過去の度重なる洪水を受けており、堤防はその被災状況に応じて嵩上げ、腹付け等の補強・修繕工事が行われてきているが、昭和23年7月洪水や昭和28年9月洪水等で堤防が決壊し、甚大な被害が発生している。このように、古い時代に築造された堤防は必ずしも工学的な設計に基づくものではなく、築造の履歴や材料構成等の歴史的な記録は残されていない状況であり、浸透や侵食に対して脆弱な部分もあると考えられる。

また、流水を河川外（市街地等）に流出することを防止するために必要な高さ、天端幅、緩やかな法面勾配が不足している堤防（暫定堤防）もあり、人口と資産が集中する地域もあるため堤防の安全性の確保が必要である。

堤防は土堤が原則であるため、越水に対して極めて弱い構造であり、洪水時の河川水や雨水の浸透によってすべりや法崩れ等の現象が発生する恐れがある。このため、堤防の高さ不足や断面不足の解消と完成している堤防も含め材料構成や地盤の土質条件が必ずしも明確ではないため、構造物としての安全性や信頼性を確認するための調査やその対策方法について検討し、その結果を踏まえた堤防強化対策による堤防の整備が必要である。

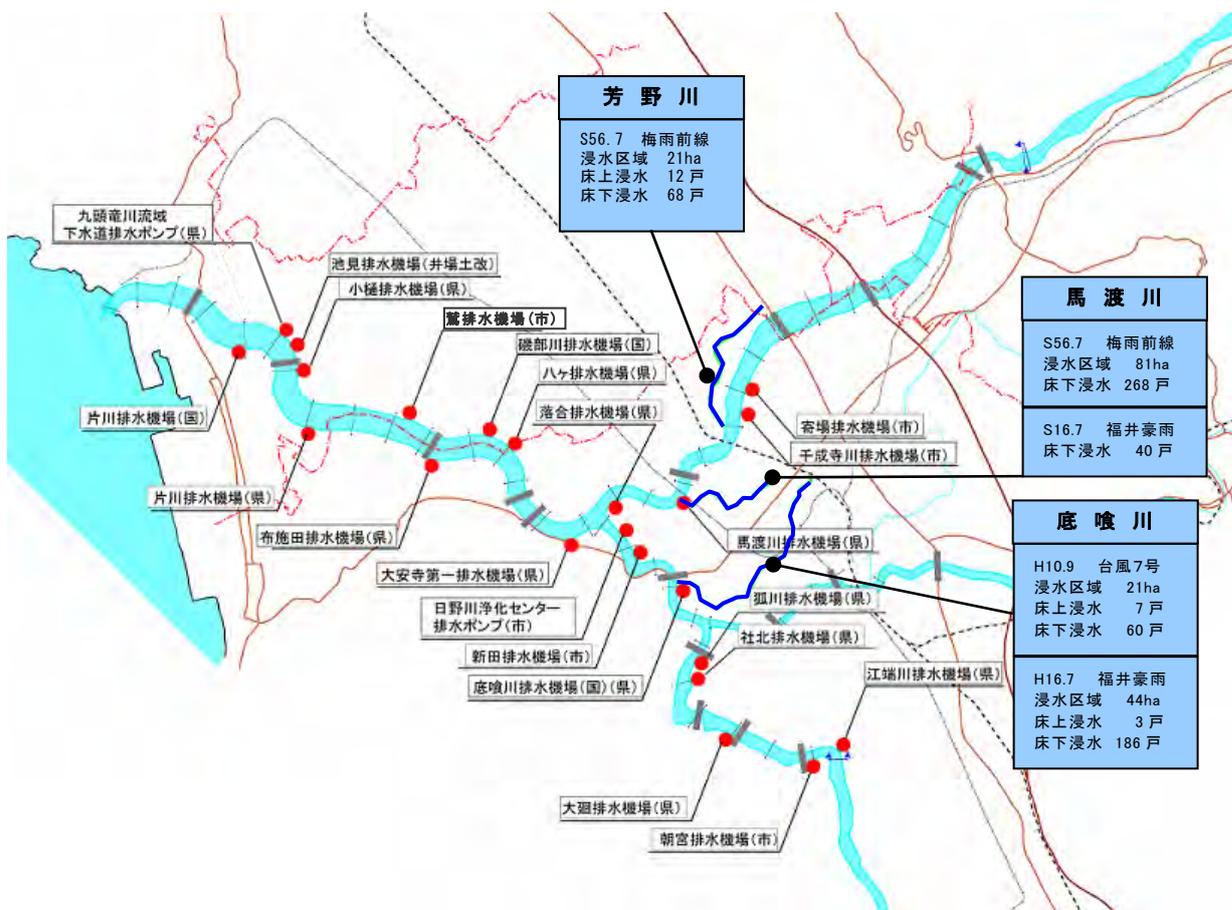
図 2.23 国管理区間の排水機場位置図

九頭竜川下流域にあたる福井平野の低地部では、古くから農地利用が中心であったが、現在は福井市を中心に市街地が広がっている。この地域は、洪水時の水位が土地の高さより高くなることから内水被害が生じ易い地形特性を有しており、本川からの逆流を防止するために流入する支川等に樋門が多数設置されている。また、国、福井県、福井市等により支川の内水による浸水被害の軽減を図るため、22の排水機場を設置している。

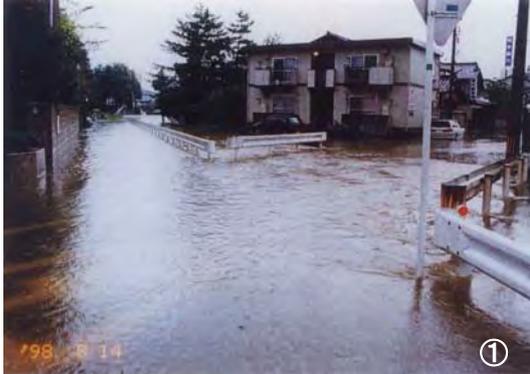
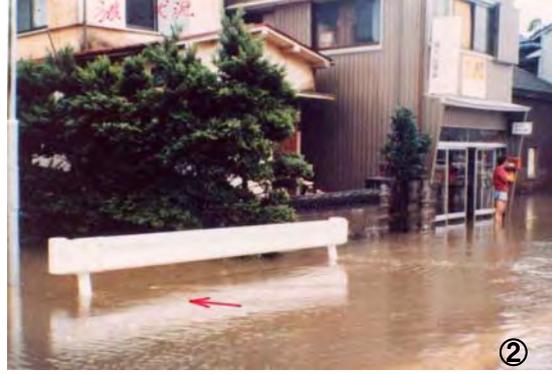
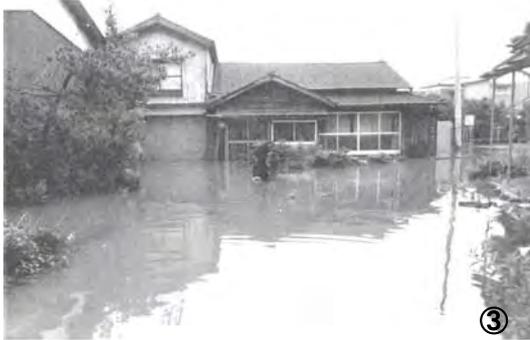
写真 2.2 支川流域の内水被害状況

- ① 底喰川流域（平成 10 年 8 月出水）
福井市町屋付近
- ② 馬渡川流域（昭和 56 年 7 月出水）
福井市経田付近
- ③ 芳野川流域（昭和 56 年 7 月出水）
福井市森田付近

しかし、土地区画整理事業等により流域の市街化が急激に進行している芳野川、馬渡川および底喰川等の支川では、過去に幾度となく浸水被害（写真 2.2）を受けている。これら、開発に伴う流出量の増大による浸水被害に対処するため県では河川改修工事を実施しているが、本川合流地点に排水機場が設置されていない芳野川では、近年の洪水で県の要請を受け国土交通省所有の排水ポンプ車等により応急的な内水対策（写真 2.3）を実施している。今後、各支川においても河川改修事業の進捗に伴い本川との合流部において流出量の増大に対する影響が懸念されるため、流域内の流出抑制対策等を含めた抜本的な内水対策が必要である。

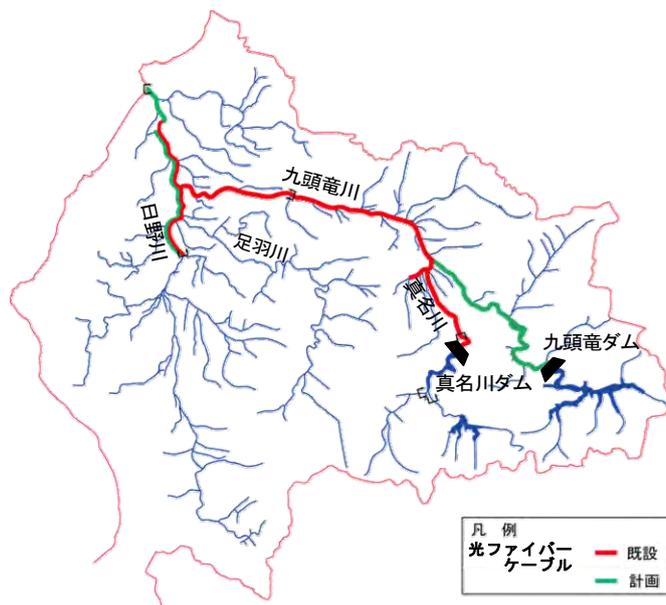
図 2.24 光ファイバーケーブル網

しかし、観測機器・通信経路の二重化も十分ではなく、情報基盤となる水系内光ファイバーケーブル網の整備も、合流点（支川日野川との）から上流についてはほぼ整備が完了しているものの、合流点から下流及び日野川については右岸のみの整備となっており、河川管理に必要な光ファイバーケーブル網の整備には至っていない。加えて情報提供の発信元である庁舎の耐水・耐震化が必要である。

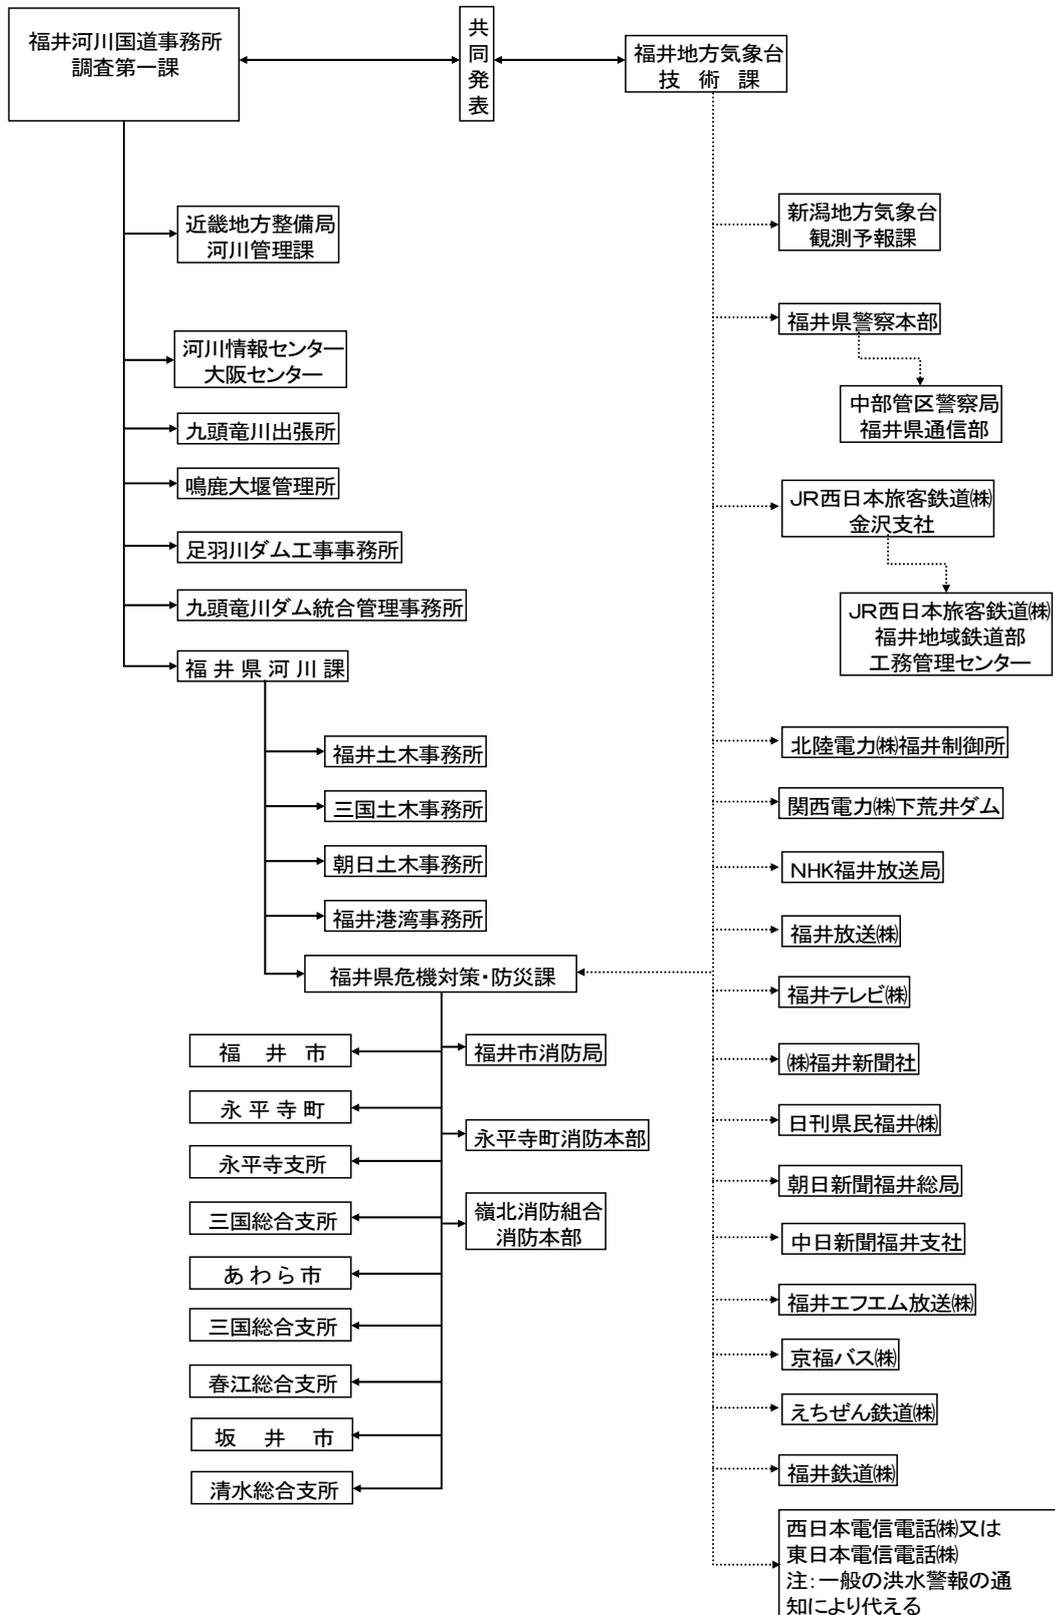
図 2.25 洪水予報の伝達系統図（平成 18 年 5 月現在）

洪水時の警報、水防体制、早期避難のための情報提供としては、气象台と共同で降雨や水位に関する洪水予報や、河川の水位の状況により河川管理者が水防警報の発令を行い、福井県・市町村・消防本部・警察・電気、通信事業者・報道等の機関で構成する「洪水予報連絡会」（図2.25）等へ連絡・伝達を行っているほか、流域住民が洪水被害の防止や迅速な避難に役立つように、河川管理者が保有するCCTVの映像情報を日本放送協会福井放送局（平成17年4月協定締結）に提供しているが、現在のCCTVの設置状況はまだ一部であり、浸水想定区域内の地区で必要となる洪水情報を収集するためには、さらなる増強が必要である。

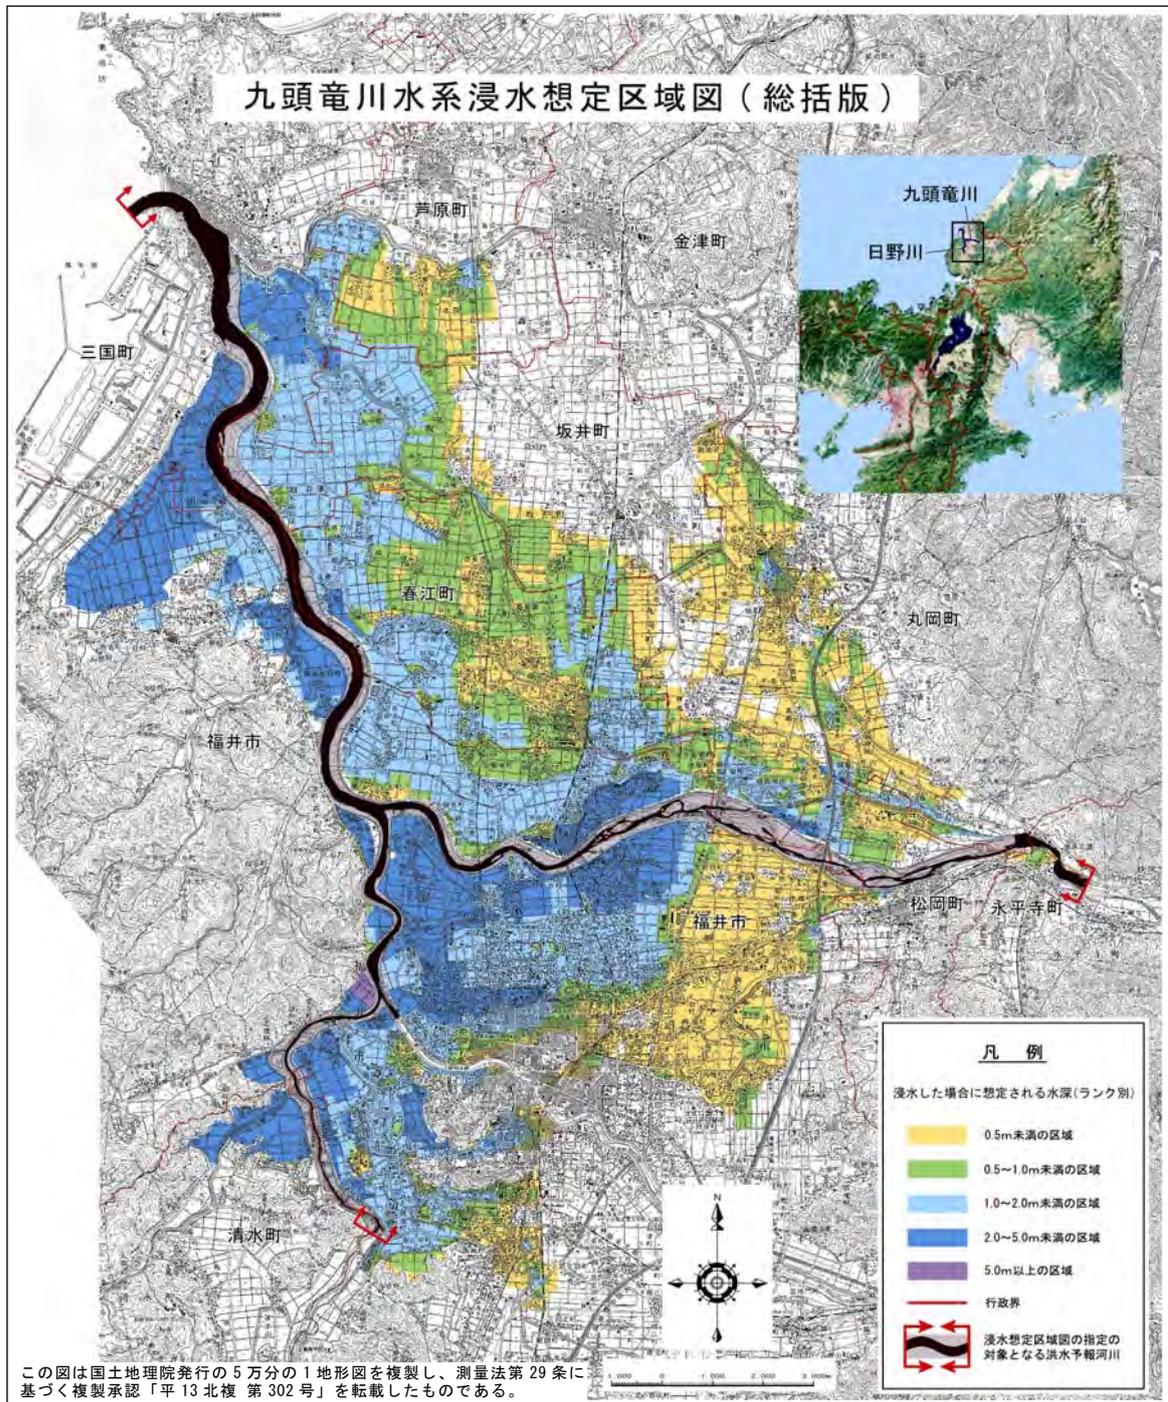
図 2.26 浸水想定区域図（平成 14 年 3 月）

平成14年3月には、沿川市町村における円滑かつ迅速な避難活動を図るため「九頭竜川浸水想定区域図」（図2.26）の公表を行った。また、平成17年1月には、市町村がハザードマップを作成する際に必要な技術的支援を行うことを目的として「災害情報普及支援室」を設置したが、現時点（平成18年3月）では、福井市が浸水想定区域に応じた「洪水ハザードマップ」（図2.27）を作成しており、今後、他自治体でも作成を進める必要がある。

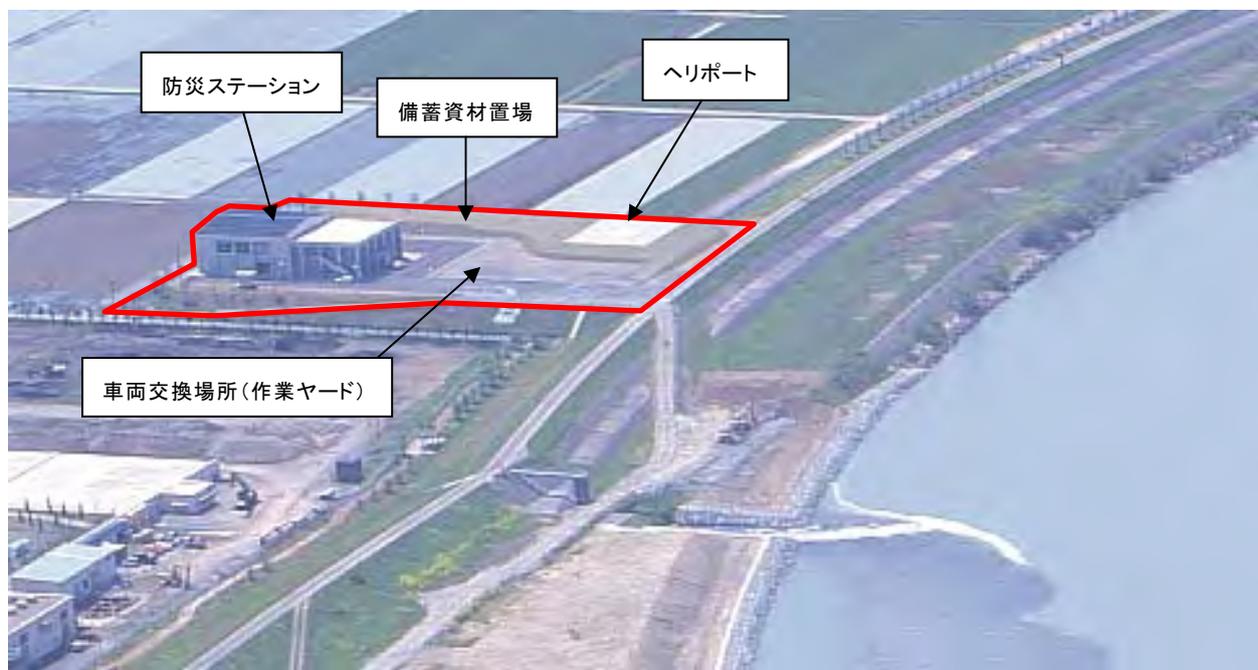
写真 2.4 九頭竜川土橋地区河川防災ステーション

洪水時に水防活動を支援するための防災拠点として整備した九頭竜川土橋地区河川防災ステーションでは、災害発生時における迅速かつ的確な対応が出来るよう定期的に訓練が実施されている。福井豪雨時では、備蓄している水防資材を使用して河川災害箇所の応急対策を福井県が実施している。

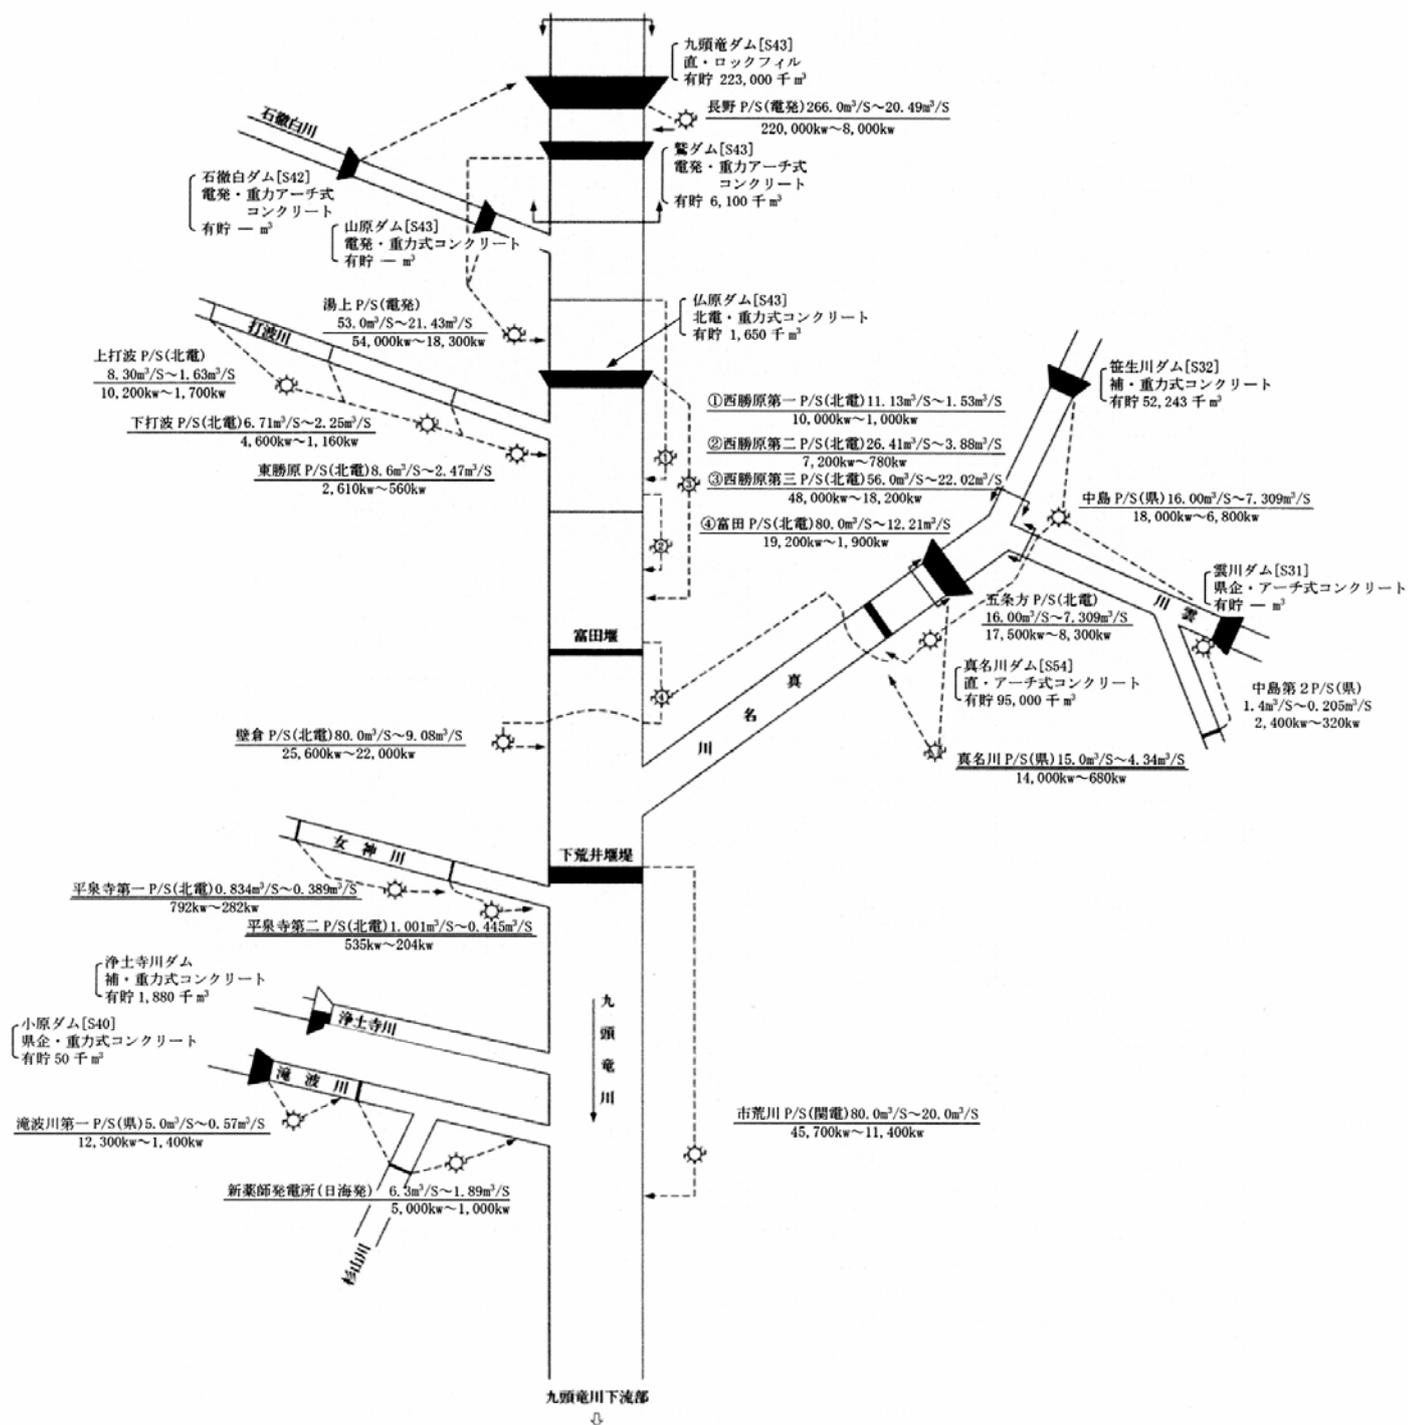
図 2.28 九頭竜川水系模式図（九頭竜川上流部）

九頭竜川水系模式図（九頭竜川上流部）

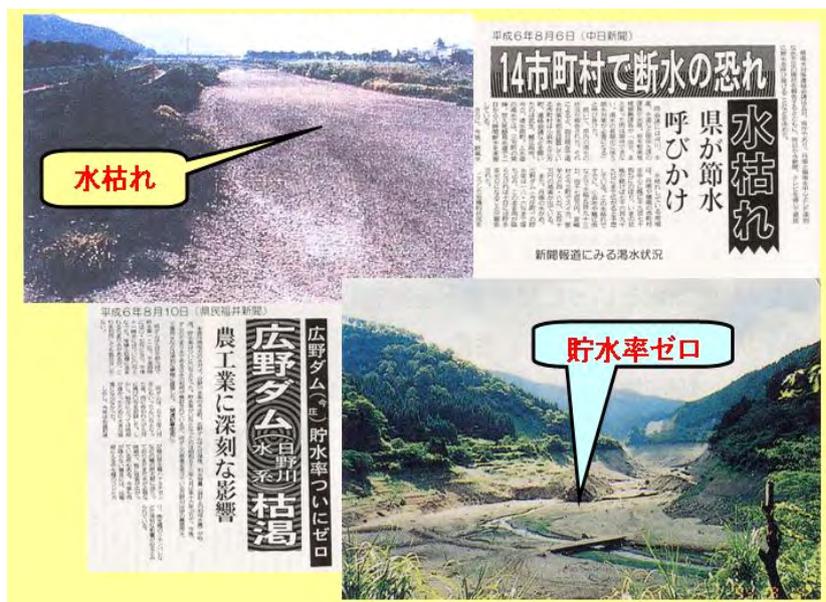
図 2.32 平成6年渇水状況

日野川では、平成6年に、福井県を始め4市4町1村で、渇水対策本部等を設置し、節水の広報や給水・取水制限等を実施し、一時的に取水が不安定になるという影響があった。平成6年における給水制限等について、日野川の広野ダムを水源とする県営第一工業用水道事業では、8月18日から9月8日にかけて26%～83%の給水制限で対応し、地下水を水源とする大野市の深井簡易水道では、8月8日から8月22日にかけて夜間の6.5時間断水で対応した。

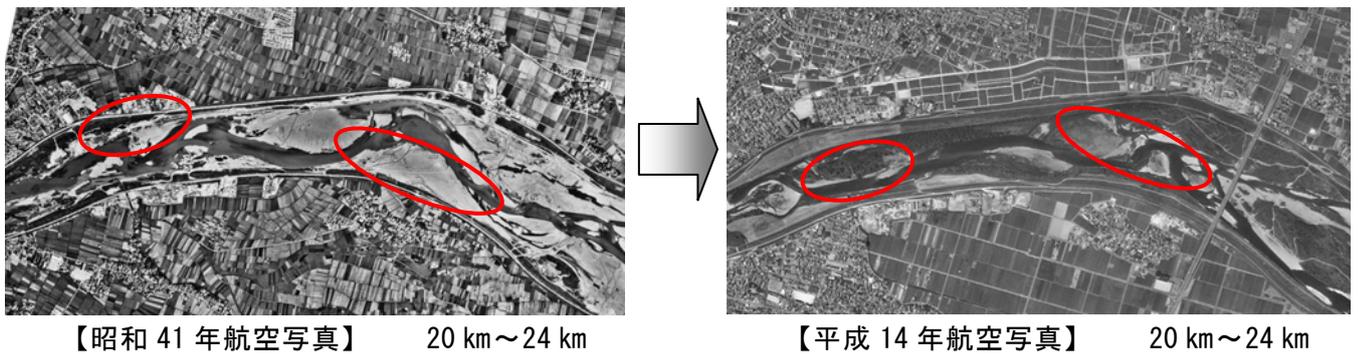
写真 2.6 九頭竜川中流部の砂礫河原の樹林化

【昭和41年航空写真】 20 km～24 km

【平成14年航空写真】 20 km～24 km

また、近年大きな出水が無かったこともあり、河床の高い箇所では樹林化が進んだことで、流路が固定化して河床の深掘れが進んできている。

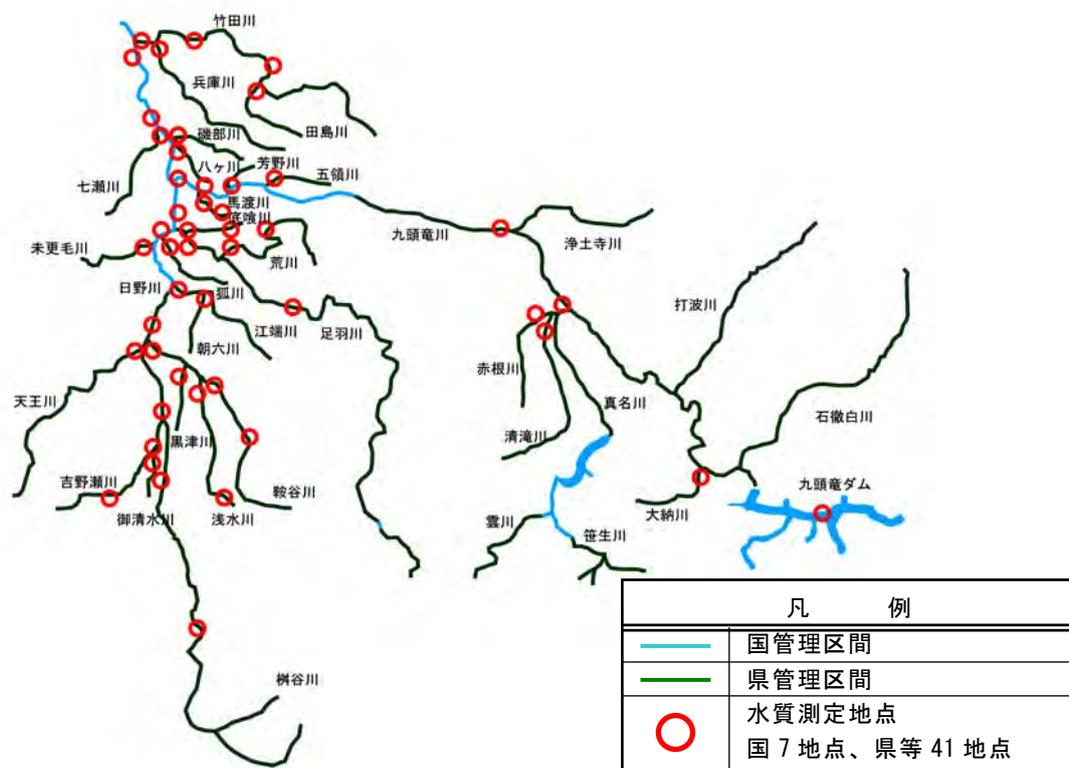
図 2.41 九頭竜川水系における水質定期測定地点

(国7地点、県等41 計48地点)

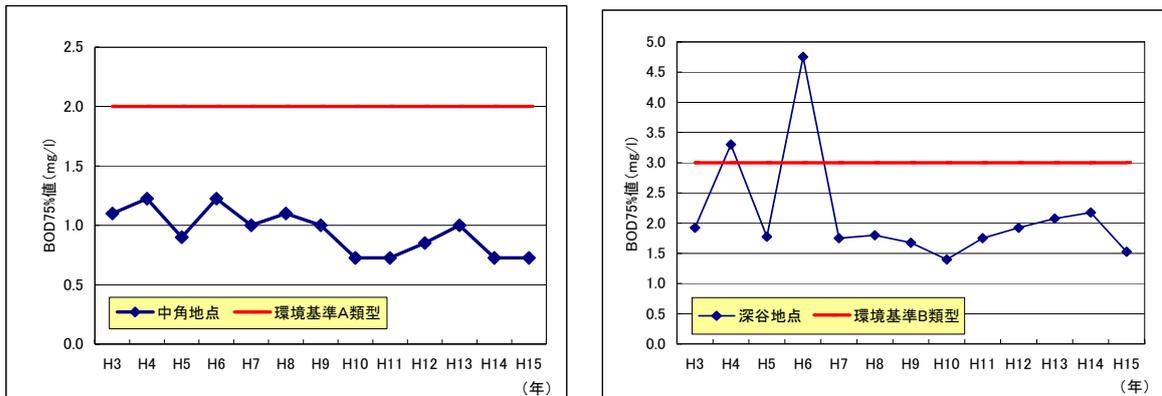
図 2.42 九頭竜川の水質の現状 (左：九頭竜川、右：日野川)

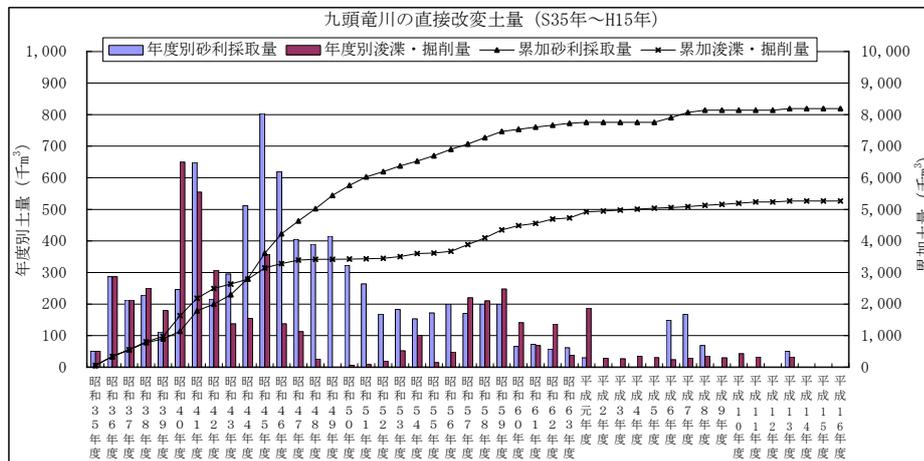
図 2.43 九頭竜川における砂利採取の経年変化

また、砂利採取量は、最盛期の1970年(S45)に800千m³をピークとし、それ以降は減少傾向にあり、1990年(H2)以降は、ほとんど実施されていない。

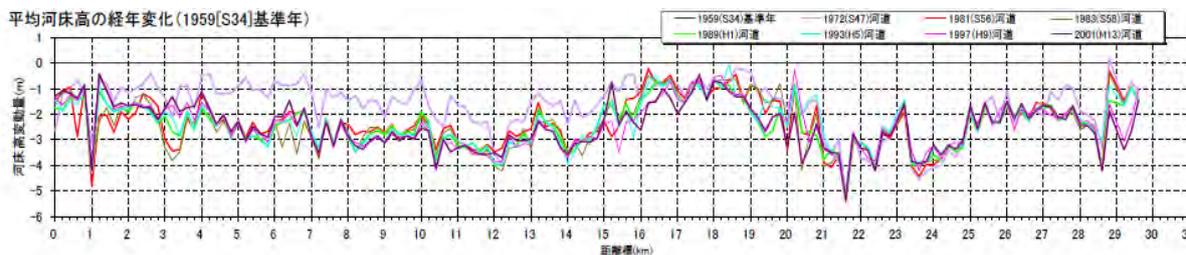
図 2.44 昭和 34 年を基準とした平均河床高の変動量

九頭竜川では徐々に河床低下が進んでいたが、1971年(S46)以降では、やや上昇傾向にある河口部を除くと全体的に河床は安定している。しかしながら土砂動態の変化の因果関係は、まだ十分には把握できていない状況にある。

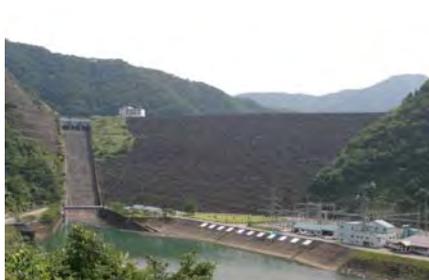
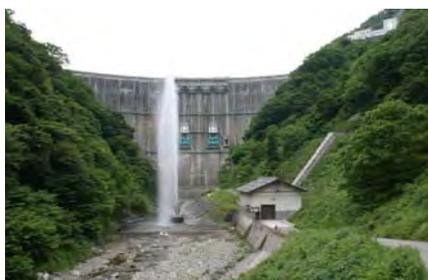
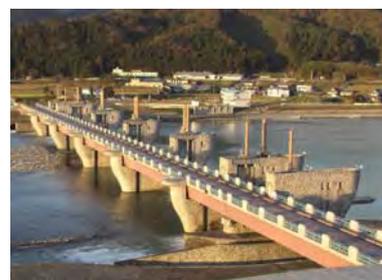
九頭竜ダム

真名川ダム

九頭竜川鳴鹿大堰

写真 2.17 九頭竜川水系の既設ダムと堰
