九頭竜川水系河川整備計画

(国管理区間)

平成 19 年 2 月

近畿地方整備局

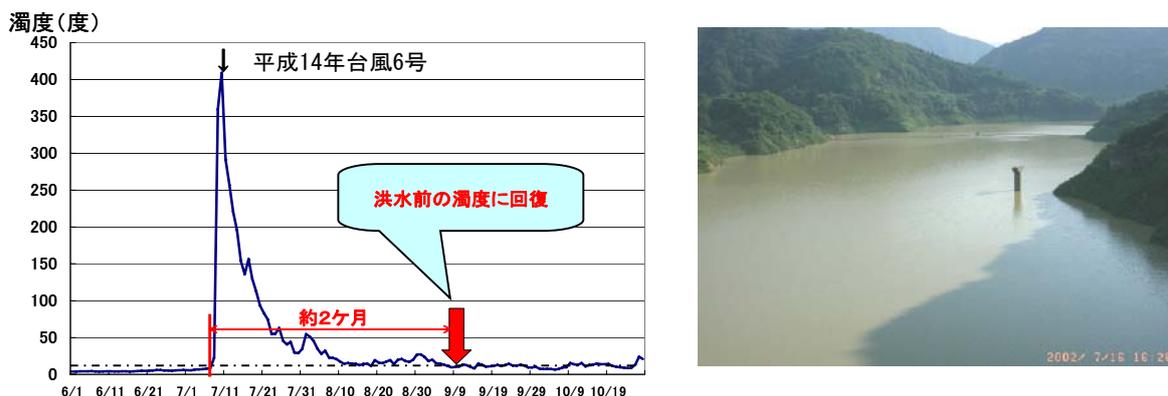
図 2.48 平成 14 年台風 6 号出水による濁水の状況 (真名川ダム貯水池内)

特に、真名川ダム貯水池内等で発生している濁水の長期化現象については、「真名川ダム濁水対策検討会」を設置し、学識経験者の指導・助言、及び流域関係機関の協力・連携により、濁水要因や長期化現象の調査解明、濁水長期化軽減対策等の検討を行っている。

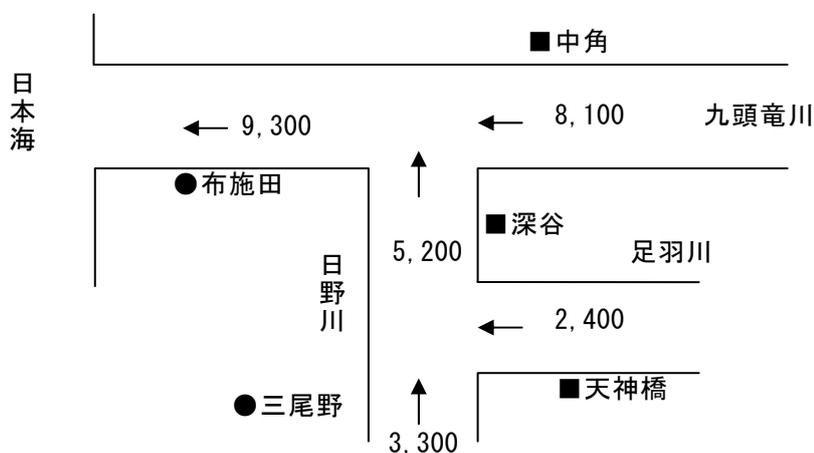
図 3.2 河川整備において目標とする流量

河川名	地点名	目標流量	備考
九頭竜川	中角地点	8,100m ³ /s	戦後最大規模の洪水（昭和36年9月型）に対応
日野川	深谷地点	5,200m ³ /s	戦後最大規模の洪水（昭和28年9月型）に対応
足羽川	天神橋地点	2,400m ³ /s	戦後最大規模の洪水（平成16年7月）に対応

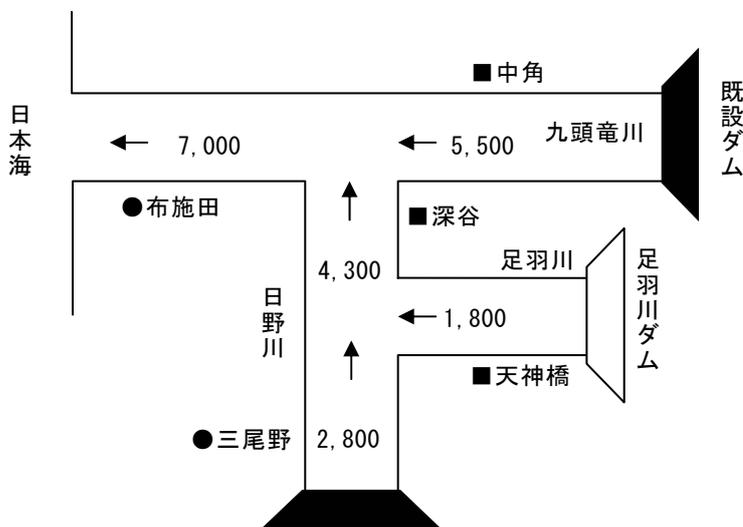
既設ダム・日野川総合開発
図 3.3 河道整備流量配分図

河川名	地点名	河道整備流量 (河道の整備で対応)
九頭竜川	中角地点	$5,500 \text{ m}^3/\text{s}$ ($8,100 \text{ m}^3/\text{s}$ のうち $2,600 \text{ m}^3/\text{s}$ をダムにより調節する)
日野川	深谷地点	$4,300 \text{ m}^3/\text{s}$ ($5,200 \text{ m}^3/\text{s}$ のうち $900 \text{ m}^3/\text{s}$ をダムにより調節する)
足羽川	天神橋地点	$1,800 \text{ m}^3/\text{s}$ ($2,400 \text{ m}^3/\text{s}$ のうち $600 \text{ m}^3/\text{s}$ をダムにより調節する)

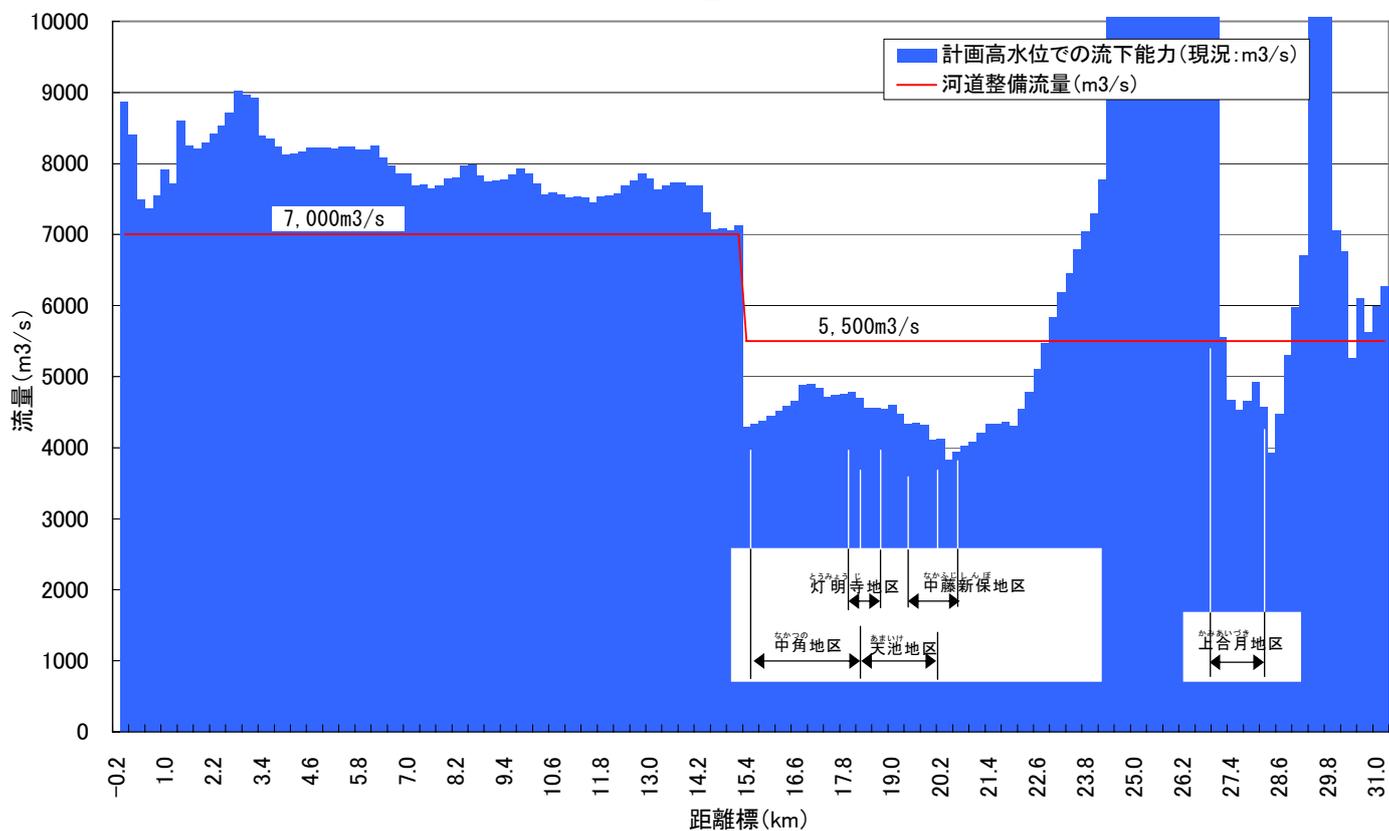
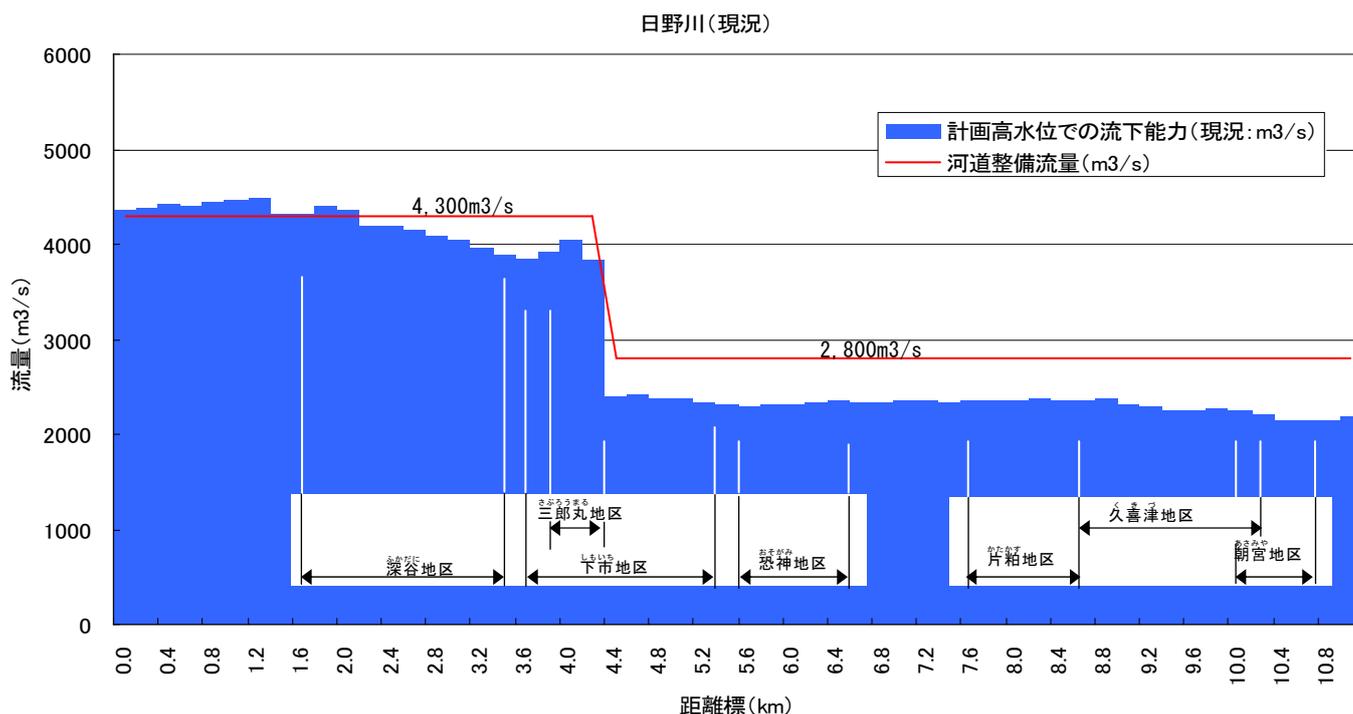
図 3.4 九頭竜川・日野川における現況流下能力と目標流量

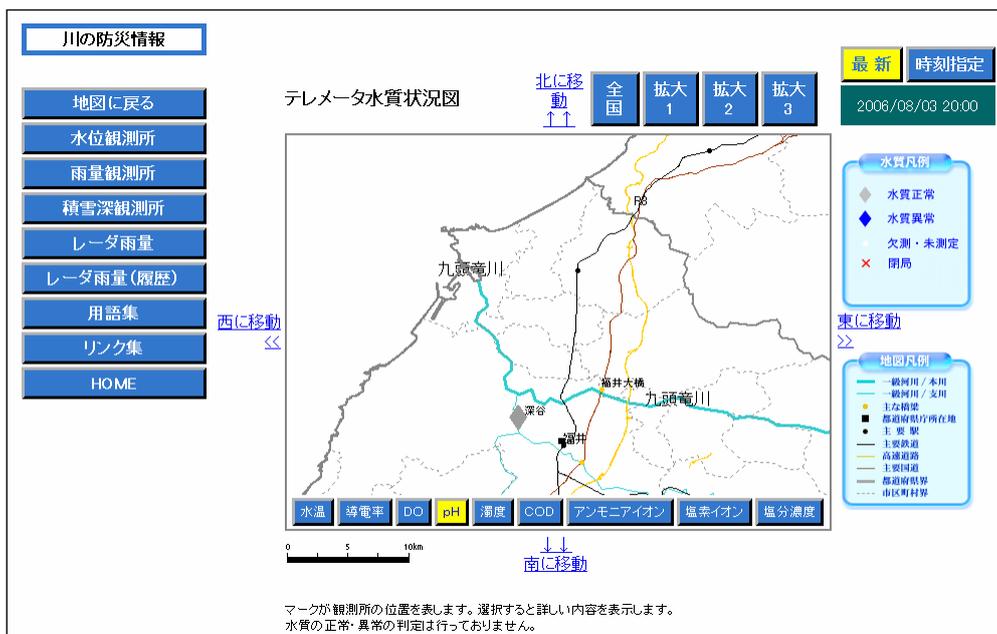
観測所別水質一覧表										
		水系名	九頭竜川		観測所名	深谷				
		河川名	日野川		所在地	福井県福井市深谷町河川敷国有地				
										検定済過去データへ(リンク)
年月日時分	水温 ℃	導電率 mS/m	DO mg/l	pH	濁度	COD	アンモニアイオン mg/l	塩素イオン mg/l	塩分濃度 mg/l	
2006/08/03 20:00	27.0	15.0	6.7	7.0	17.2	2.2	--	--	--

図 3.7 インターネットによるリアルタイムの情報提供

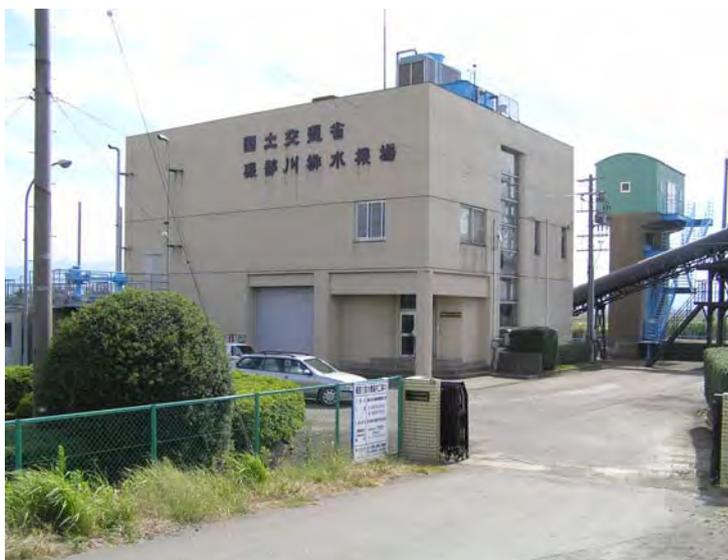
写真 3.6 磯部川排水機場

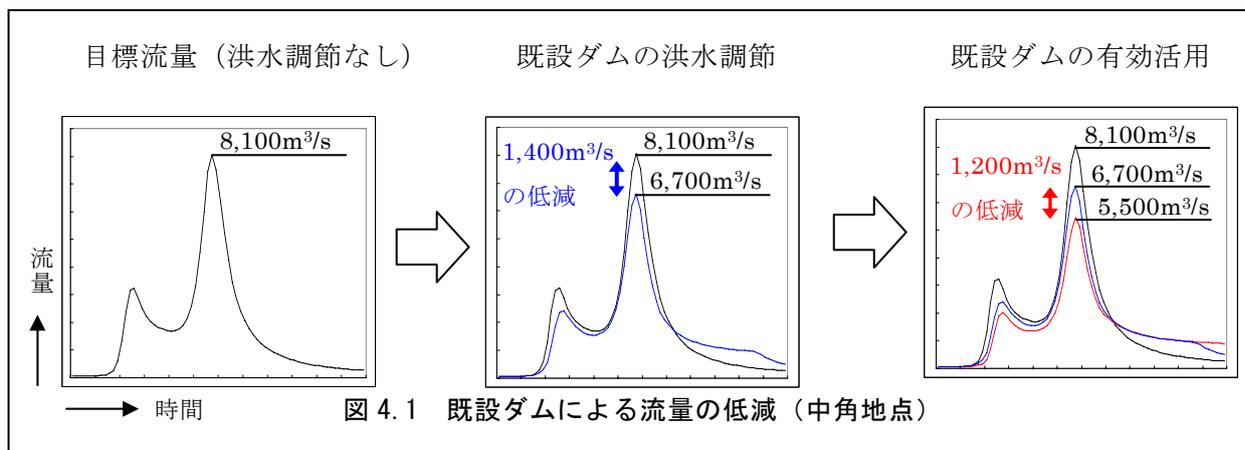
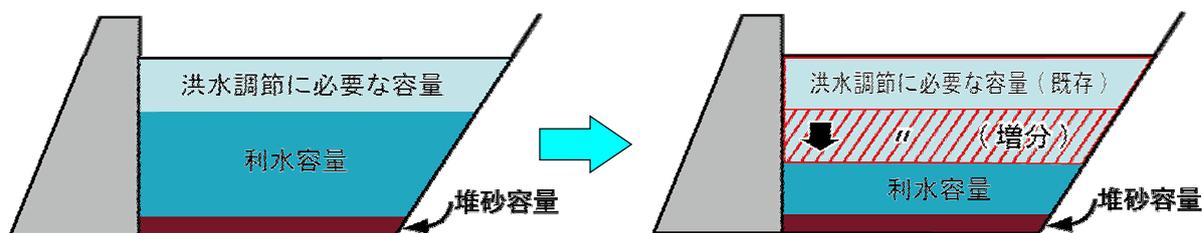
中角地点における目標流量 $8,100\text{m}^3/\text{s}$ (昭和 36 年 9 月型) のうち $2,600\text{m}^3/\text{s}$ をダムにより洪水調節を行い、河道への配分を $5,500\text{m}^3/\text{s}$ とする。ダムによる $2,600\text{m}^3/\text{s}$ の洪水調節は、既設ダムによる $1,400\text{m}^3/\text{s}$ の洪水調節と、既設ダムの有効活用による $1,200\text{m}^3/\text{s}$ の洪水調節により対応する。このため、利水・治水等の貯水容量の見直しや操作方法の見直しなどについて関係機関等と調整を行う。

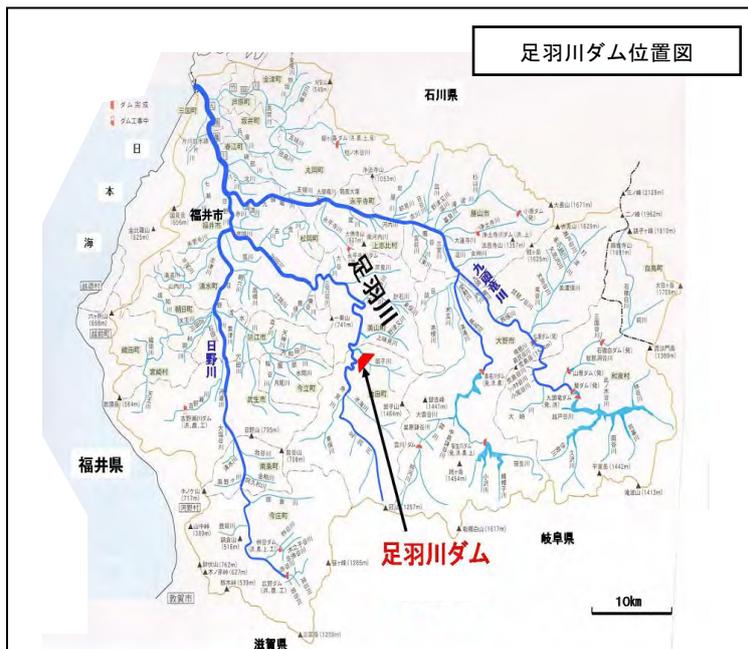
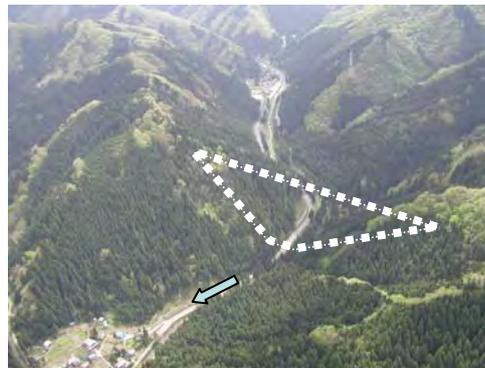
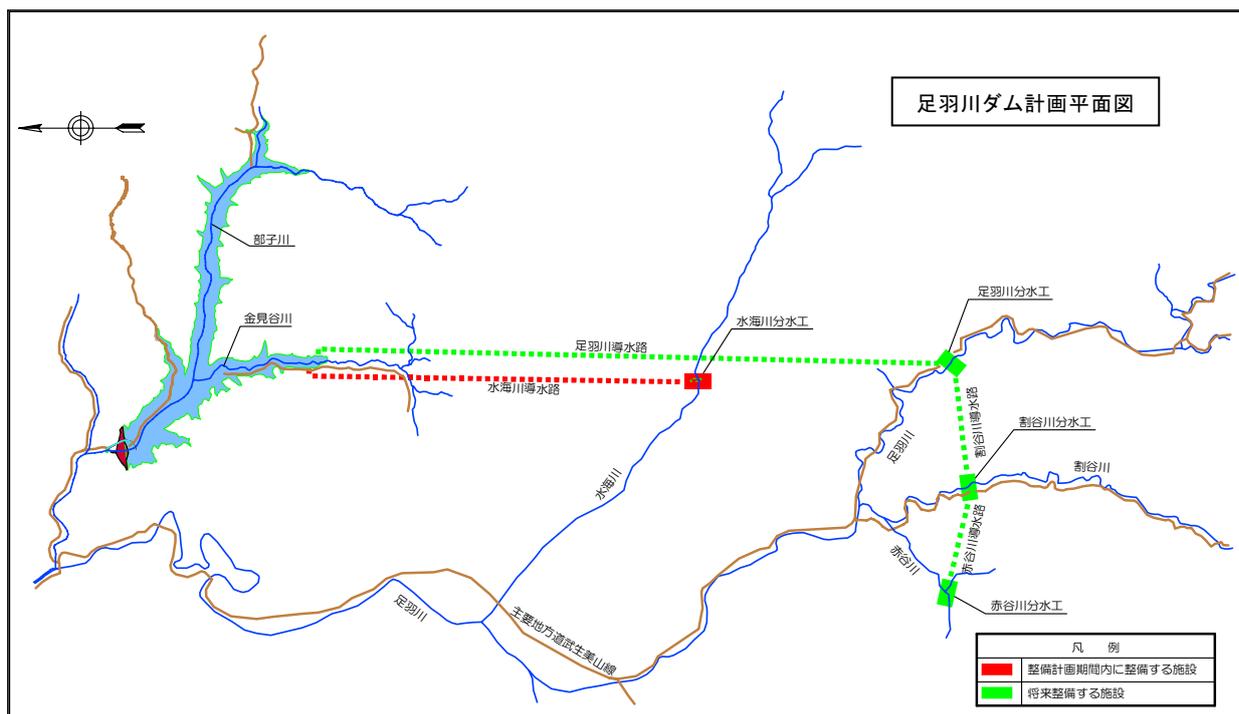
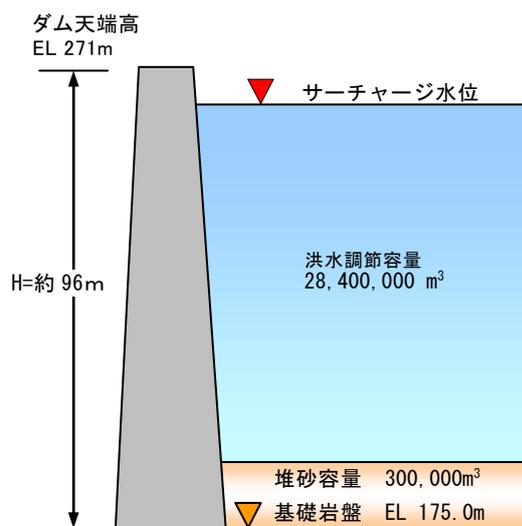
足羽川ダム建設事業計画の概要

足羽川ダム建設予定地

足羽川ダム

場所	福井県今立郡池田町小畑地先
ダム形式	重力式コンクリートダム
ダム天端標高	EL.271m
ダムの高さ	約96m
総貯水量	28,700,000 ^m ³
洪水調節容量	28,400,000 ^m ³
堆砂容量	300,000 ^m ³

分水工(水海川)

流域面積	20.7 ^{km} ²
分派量	161 ^m ³/s
堤高	越流部 約15m 非越流部 約21m

※ダム高・総貯水容量等の数値は現段階での検討値であり今後の調査計画の進捗により変わることがある。

九頭竜川水系河川整備基本方針に定められた天神橋地点の基本高水のピーク流量 $2,600 \text{ m}^3/\text{s}$ に対し、指定区間（県管理区間）において河道掘削や流下阻害となっている橋梁の架替等を実施することにより $1,800 \text{ m}^3/\text{s}$ の流下能力を確保するとともに、残り $800 \text{ m}^3/\text{s}$ の洪水調節を行う施設として、部子川（池田町小畑地先）におけるダムと水海川・足羽川・割谷川・赤谷川流域の4河川の洪水を導水する分土工及び導水路からなる足羽川ダムを流域内の洪水調節施設として位置づける。

河川整備計画期間内においては、目標である戦後最大規模の洪水（天神橋地点の流量 $2,400 \text{ m}^3/\text{s}$ ）に対して、上記指定区間の河道整備により $1,800 \text{ m}^3/\text{s}$ の流下能力を確保し、残りの $600 \text{ m}^3/\text{s}$ を足羽川ダムにより洪水調節を行う。河川整備期間中に建設する施設規模は、河川整備基本方針を踏まえて段階整備を基本とするが、ダム本体は段階整備に適さない構造物であること等から、施設規模は河川整備基本方針対応とする。

また導水路は水海川からの導水路と足羽川、割谷川、赤谷川からの導水路の2条で建設し、リスクの分散等を考慮した段階整備とする。河川整備計画期間内に建設する足羽川ダムは、ダム本体と水海川の洪水を導水する分土工及び導水路とする。

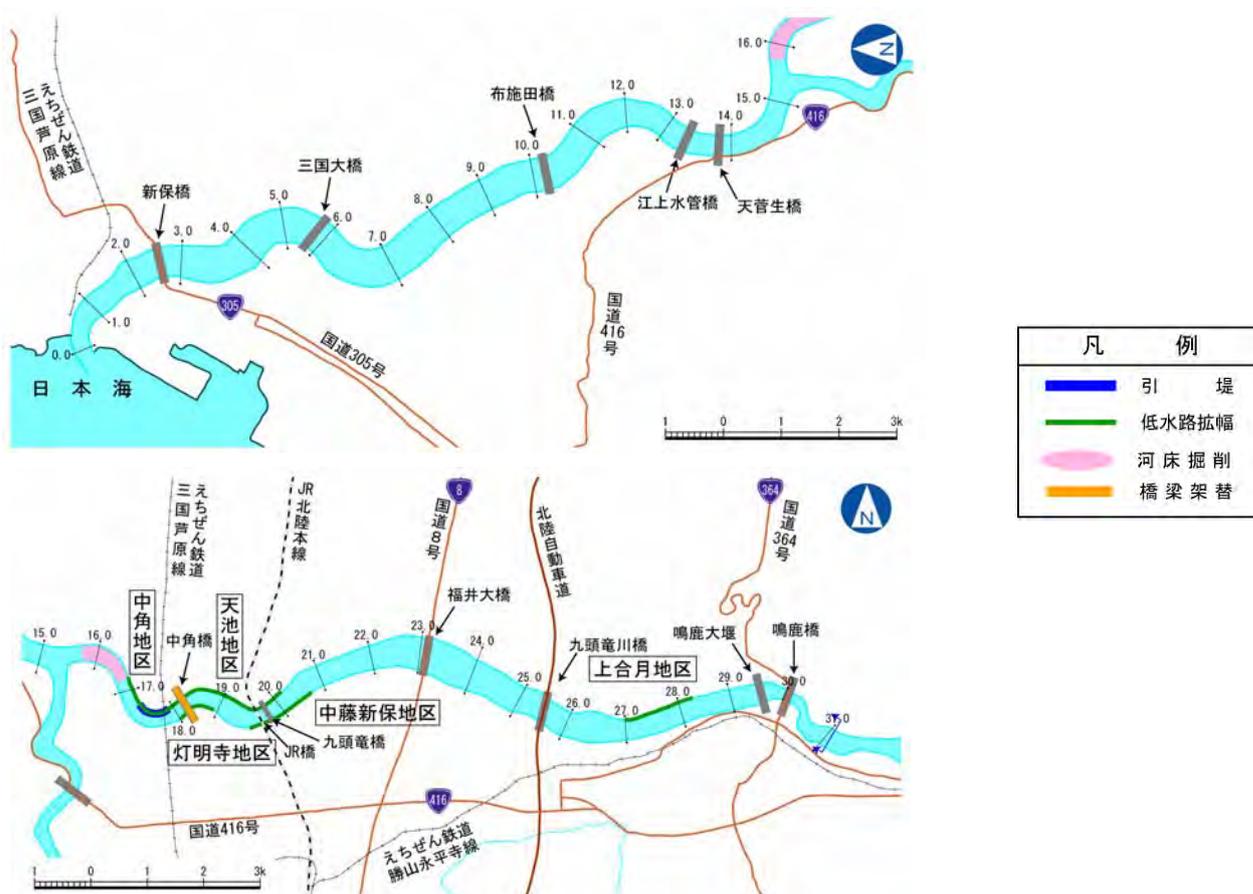
図 4.3 河道整備箇所（九頭竜川）

河川名	地区名	距離標 (km)	実施内容
九頭竜川	なかつの 中角地区	15.6k ~ 18.3k	引堤、低水路拡幅、橋梁架替、河床掘削
	とうみょうじ 灯明寺地区	18.0k ~ 18.8k	低水路拡幅
	あまいげ 天池地区	18.3k ~ 20.2k	低水路拡幅
	なかふしんぼ 中藤新保地区	19.5k ~ 20.7k	低水路拡幅
	かみあいづき 上合月地区	27.0k ~ 28.3k	低水路拡幅

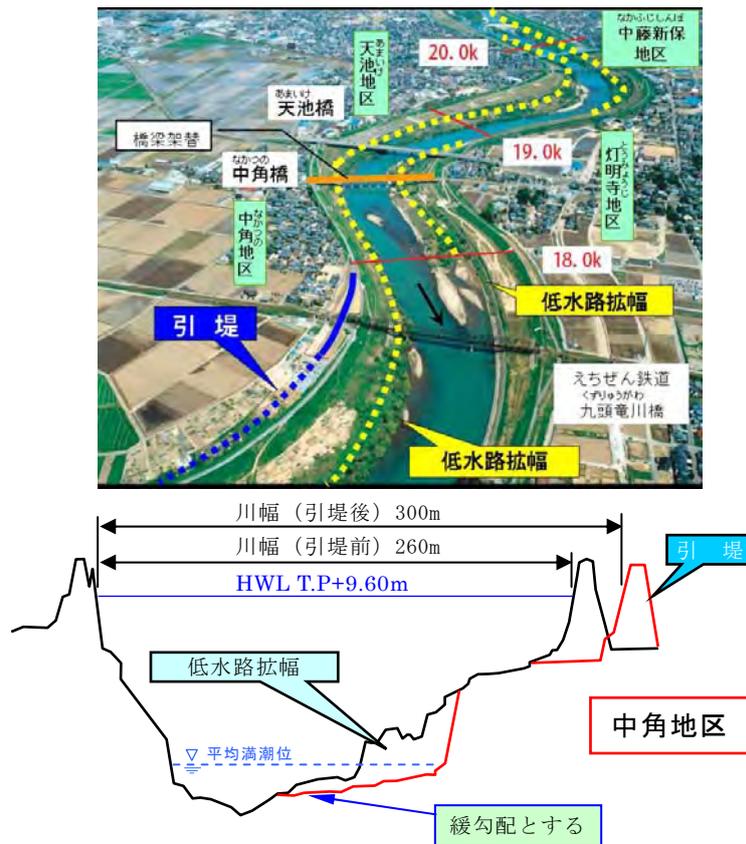
なかつの
[1] 中角地区

図 4.4 なかつの 中角地区 (17.6km 付近) の河川整備イメージ

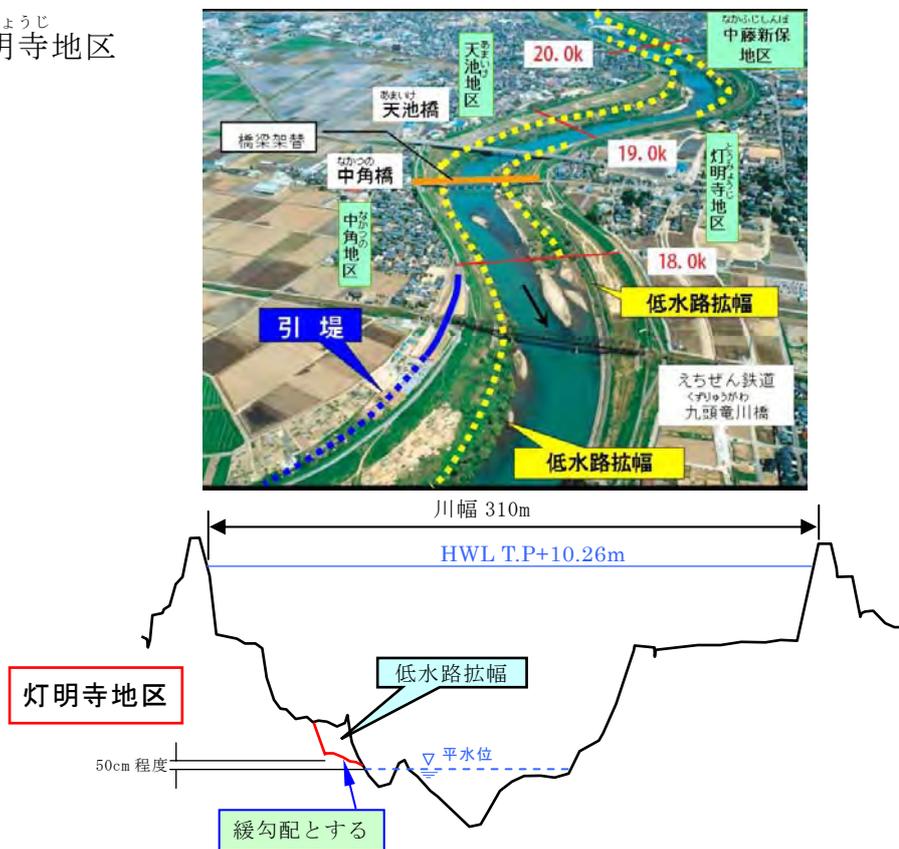
とうみょうじ
[2] 灯明寺地区

図 4.5 とうみょうじ 灯明寺地区 (18.6km 付近) の河川整備イメージ

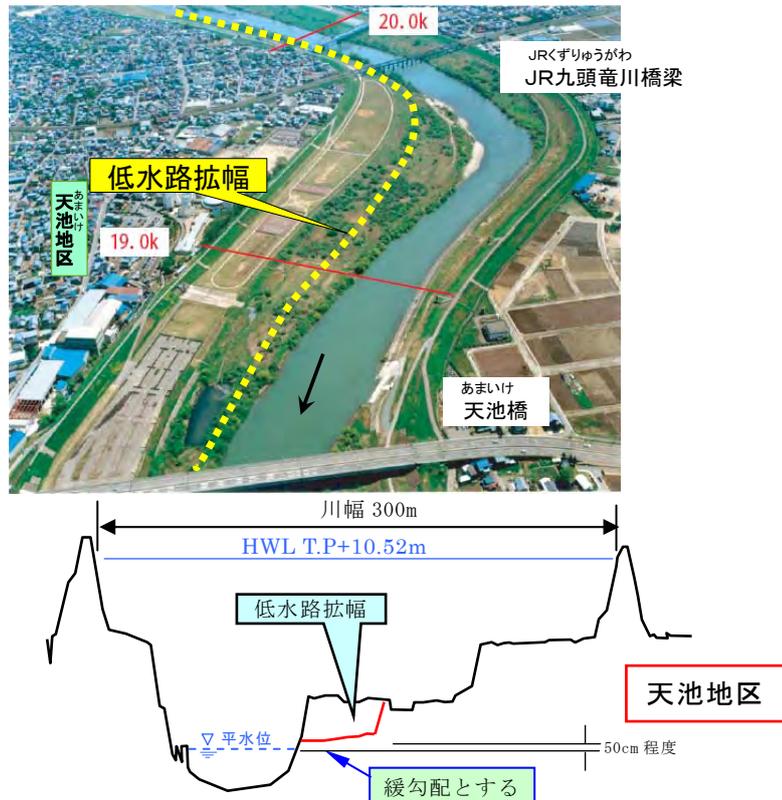
あまいけ
[3] 天池地区

図 4.6 あまいけ 天池地区 (19.0km 付近) の河川整備イメージ

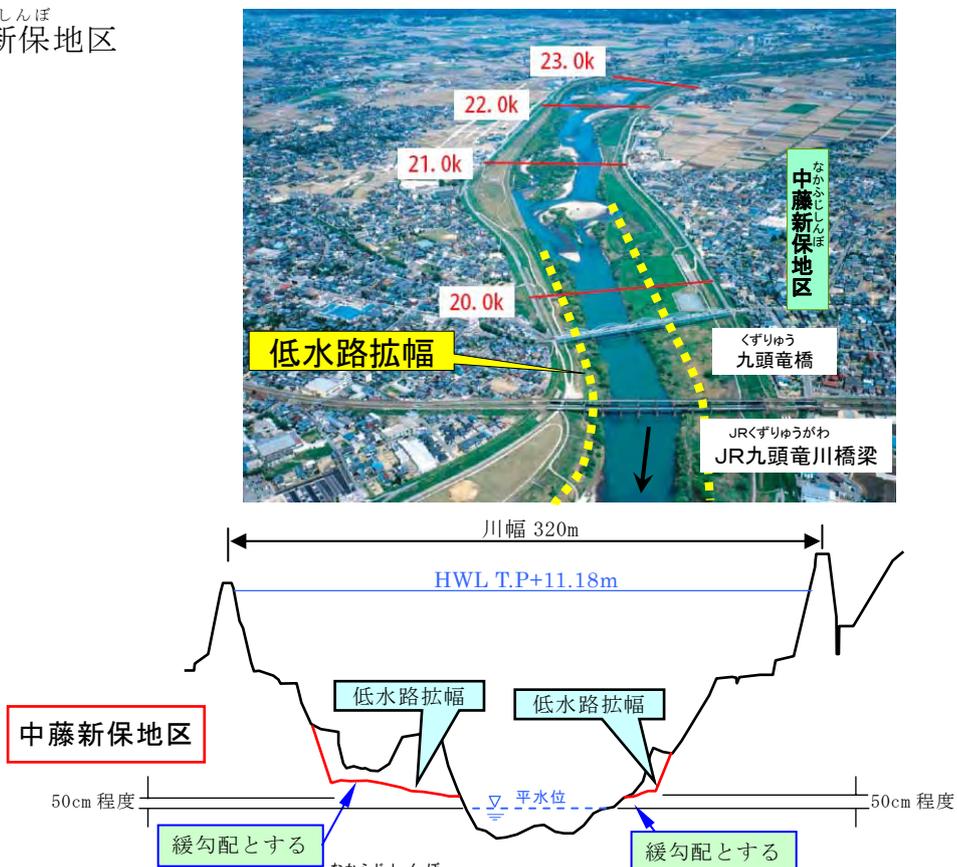
なかふじしんぼ
[4] 中藤新保地区

図 4.7 なかふじしんぼ 中藤新保地区 (20.0km 付近) の河川整備イメージ

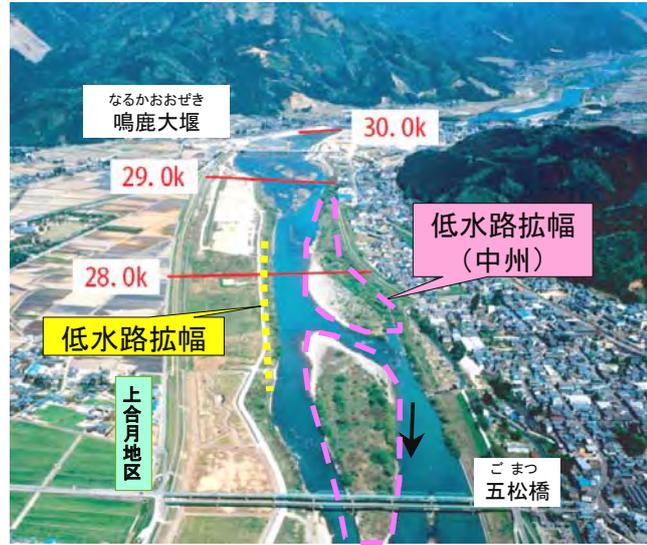
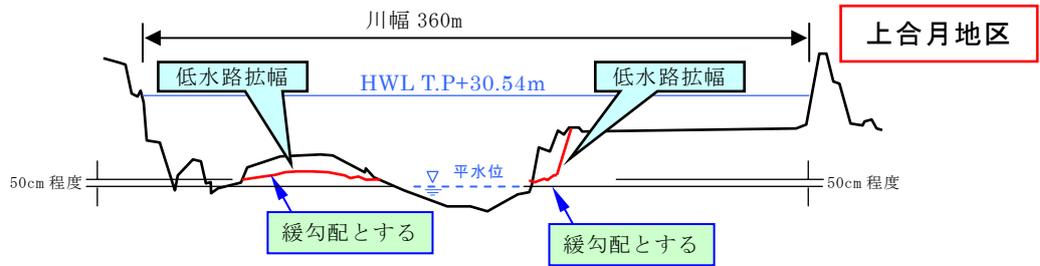
かみあいづき
[5] 上合月地区

かみあいづき
図 4.8 上合月地区 (27.8km 付近) の河川整備イメージ

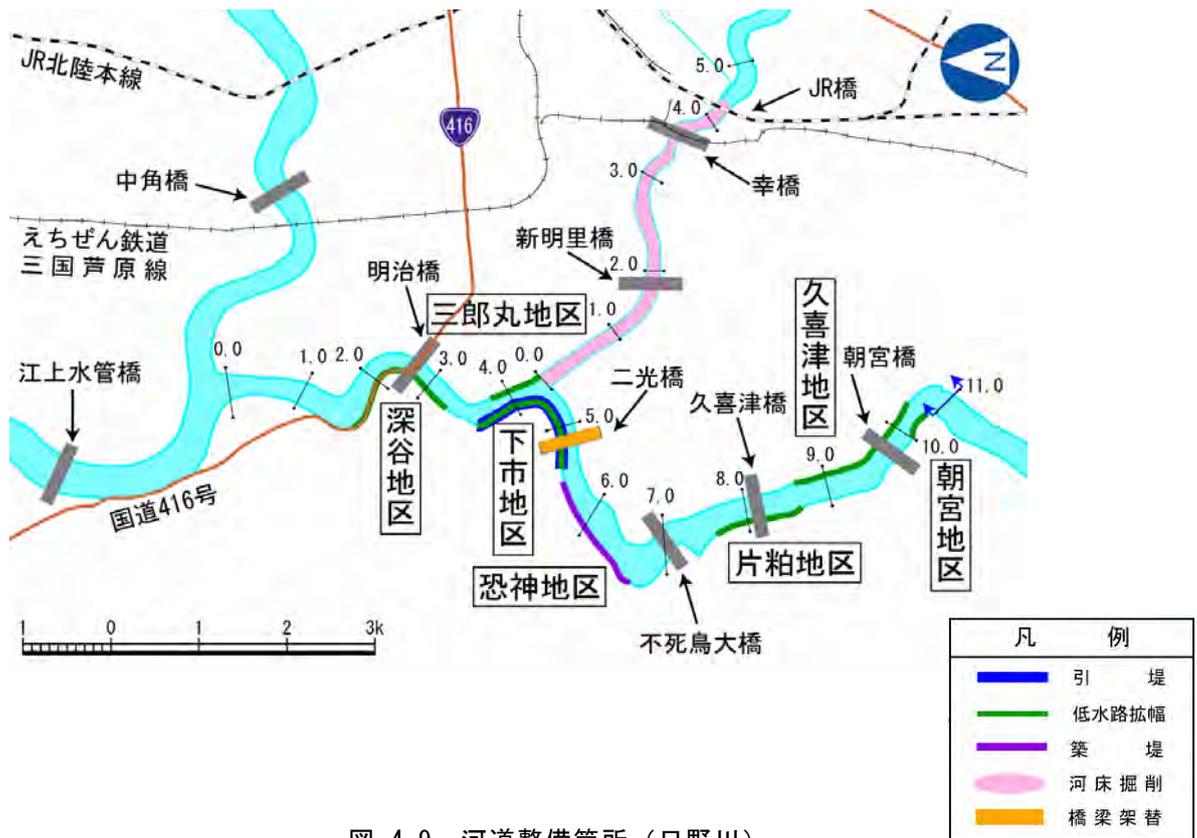
図 4.9 河道整備箇所（日野川）

現在整備中の下市地区の引堤（二光橋改築を含む）、激特事業で緊急的に実施している深谷地区および三郎丸地区の低水路拡幅を実施し早期に完成させる。また、次の地区において低水路拡幅等の河道整備を実施する。

河川名	地区名	距離標 (km)	実施内容
日野川	深谷地区	1.7k ~ 3.5k	低水路拡幅
	三郎丸地区	3.9k ~ 4.4k	低水路拡幅
	下市地区	3.7k ~ 5.4k	引堤、低水路拡幅、橋梁架替
	恐神地区	5.6k ~ 6.6k	築堤
	片粕地区	7.7k ~ 8.7k	低水路拡幅
	久喜津地区	8.7k ~ 10.3k	低水路拡幅
	朝宮地区	10.1k ~ 10.8k	低水路拡幅

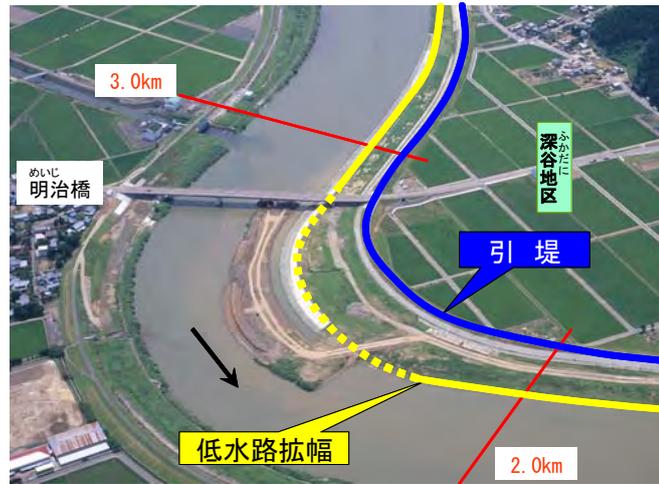
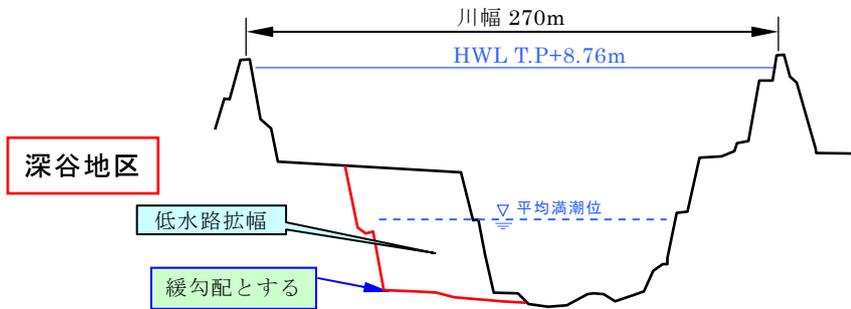
ふかだに
[1] 深谷地区

図 4.10 深谷地区 (2.8km 付近) の河川整備イメージ

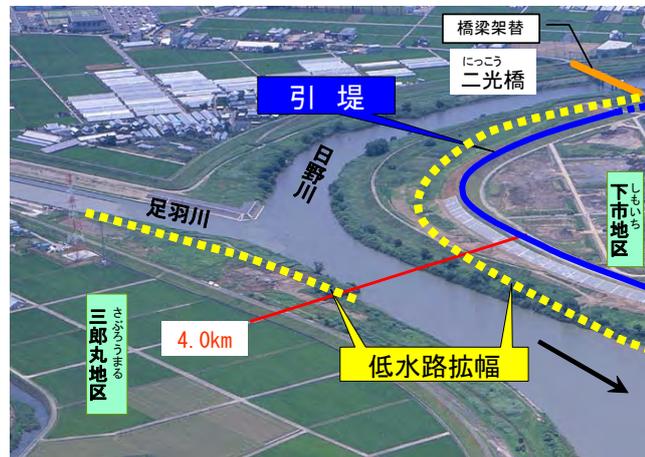
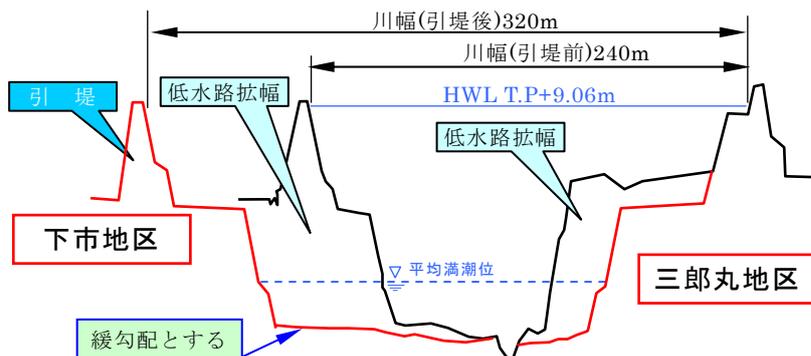
さぶろうまる
[2] 三郎丸地区

図 4.11 三郎丸地区 (4.0km 付近) の河川整備イメージ

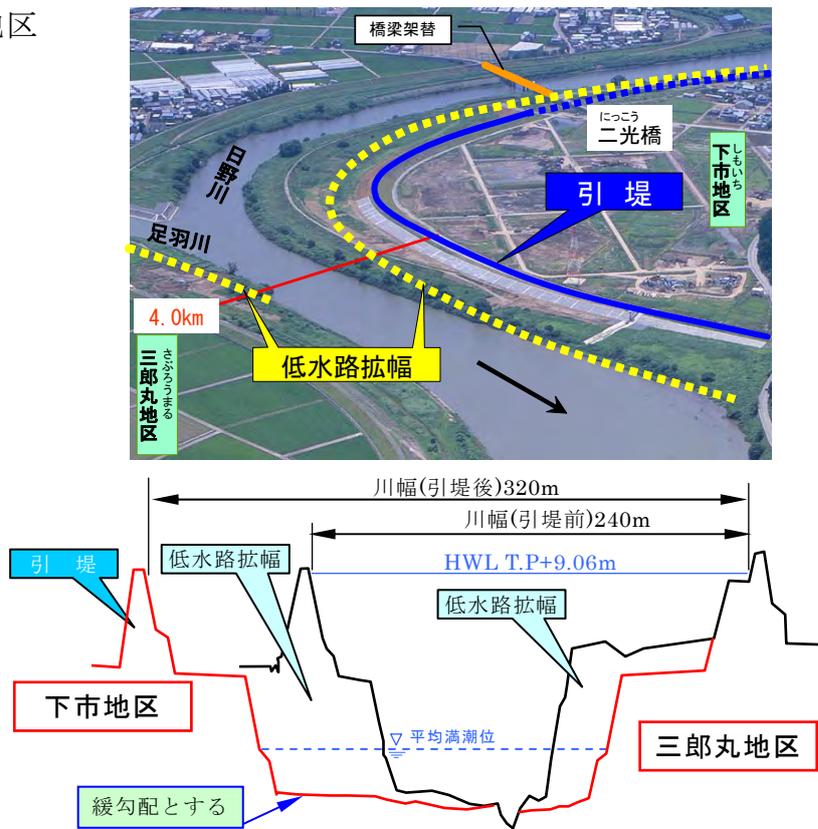
[3] ^{しもいち}下市地区

図 4.12 ^{しもいち}下市地区 (4.0km 付近) の河川整備イメージ

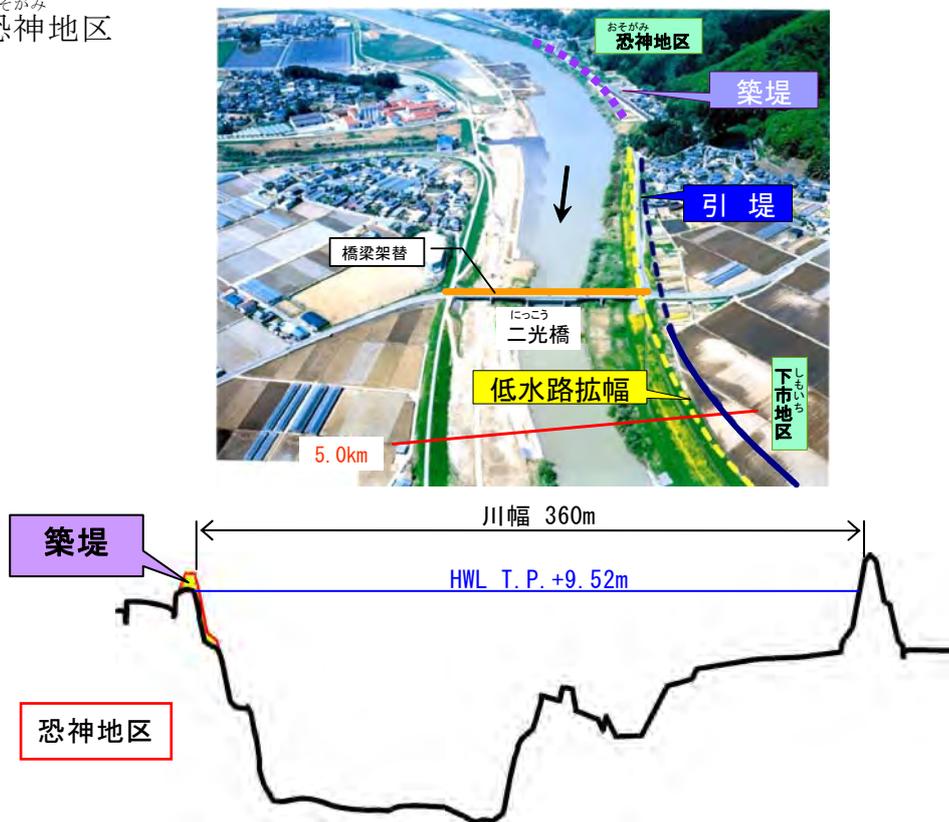
[4] ^{おそがみ}恐神地区

図 4.13 ^{おそがみ}恐神地区 (6.0km 付近) の河川整備イメージ

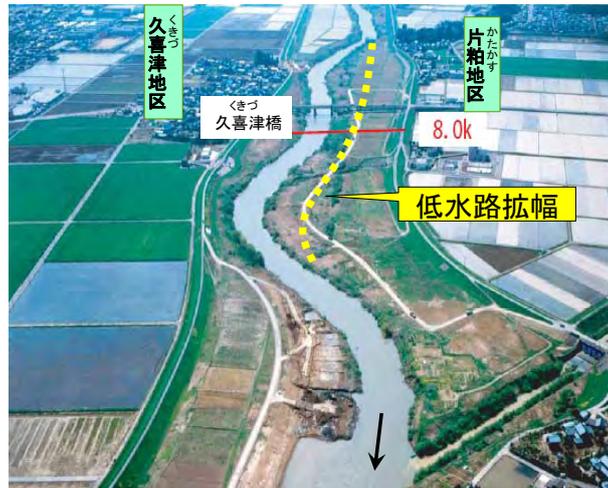
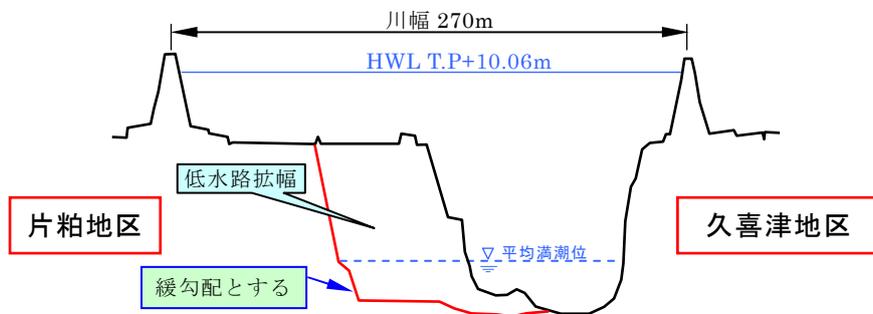
かたかす
[5] 片粕地区

図 4.14 片粕地区 (8.4km 付近) の河川整備イメージ

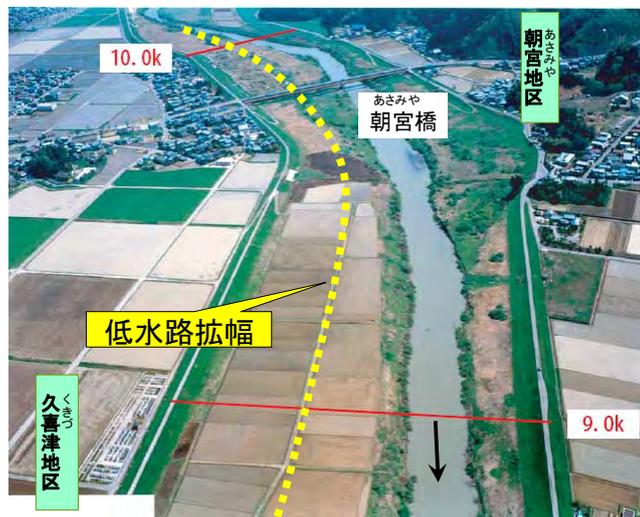
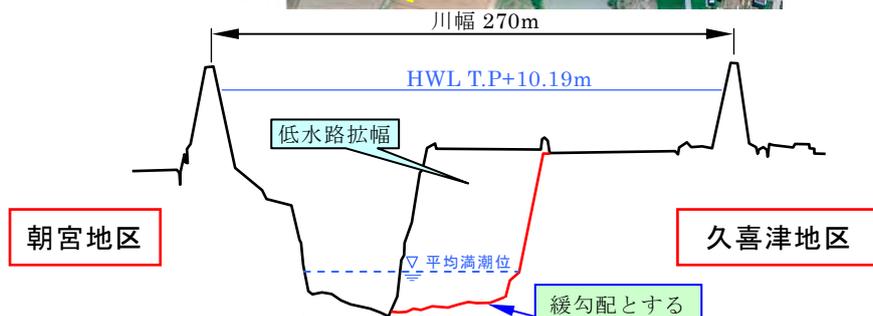
くきづ
[6] 久喜津地区

図 4.15 久喜津地区 (9.0km 付近) の河川整備イメージ

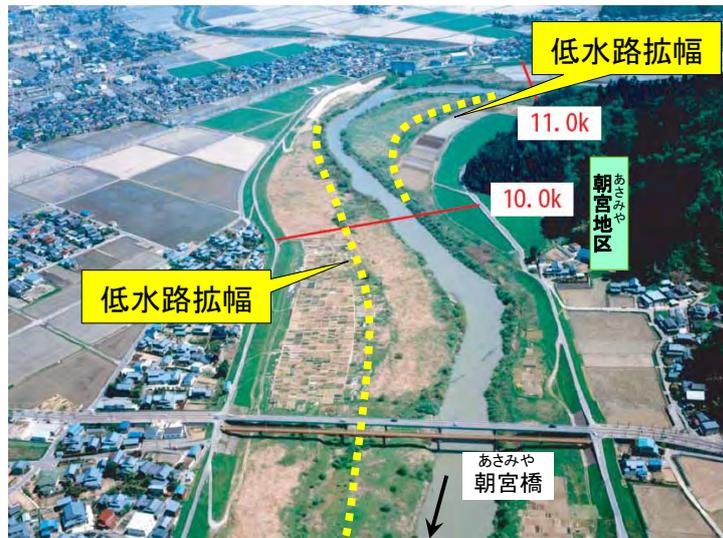
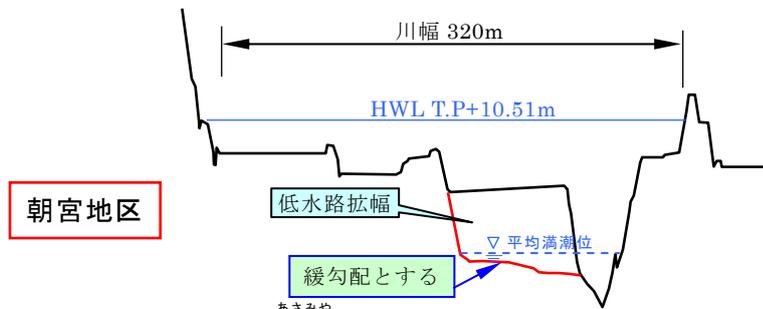
あさみや
[7]朝宮地区

図 4.16 朝宮地区(10.4km 付近)の河川整備イメージ

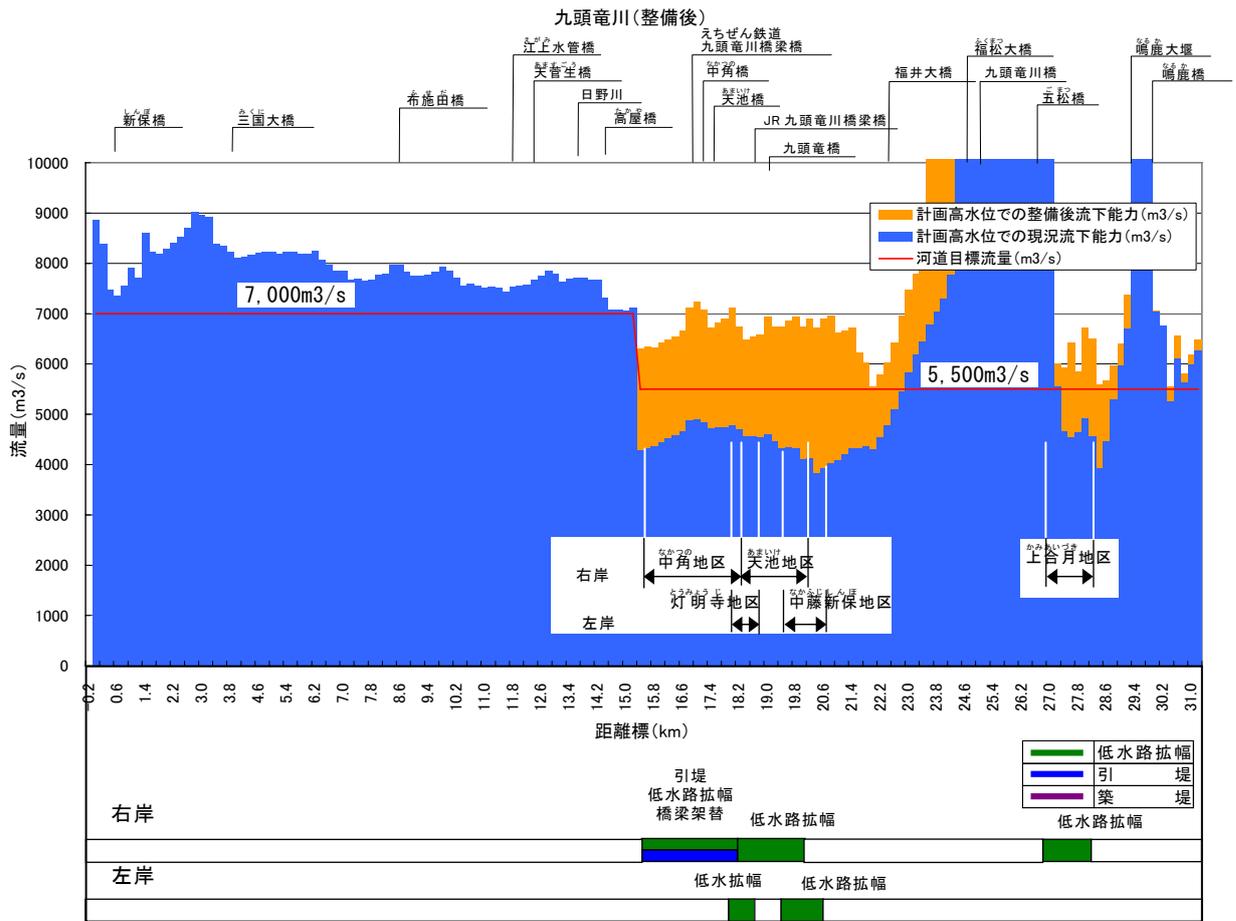
図 4.17 現況と整備後の流下能力図 (九頭竜川)

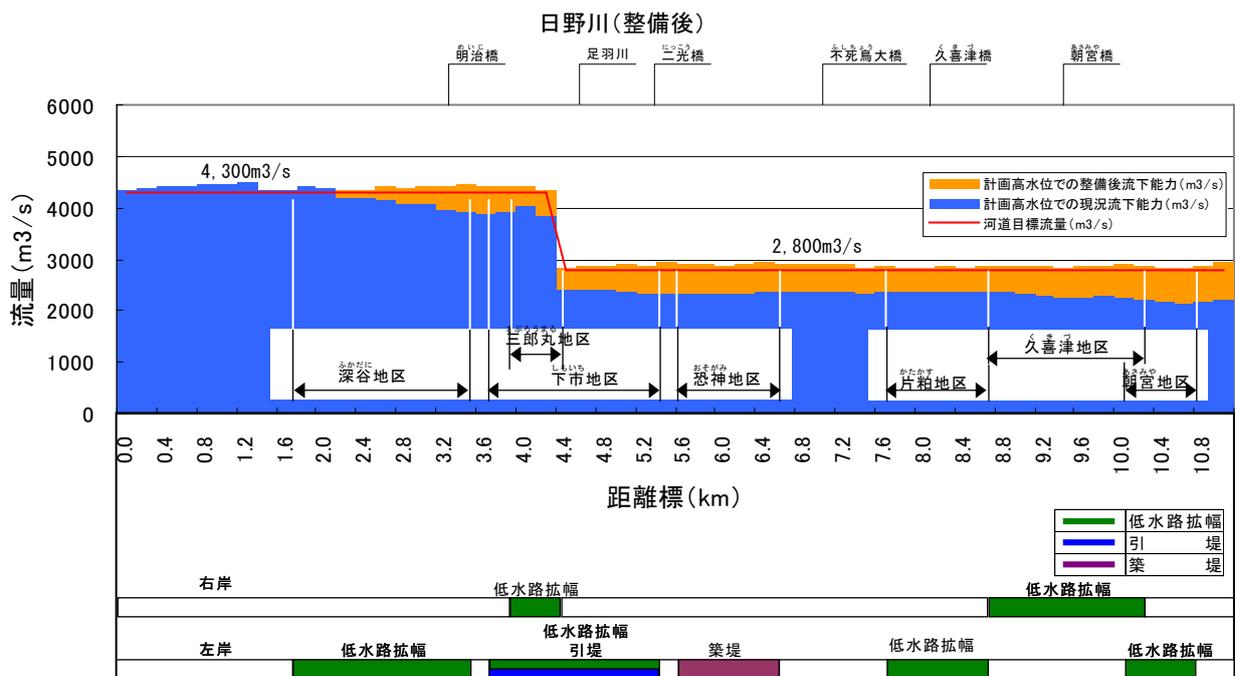
図 4.18 現況と整備後の流下能力図 (日野川)

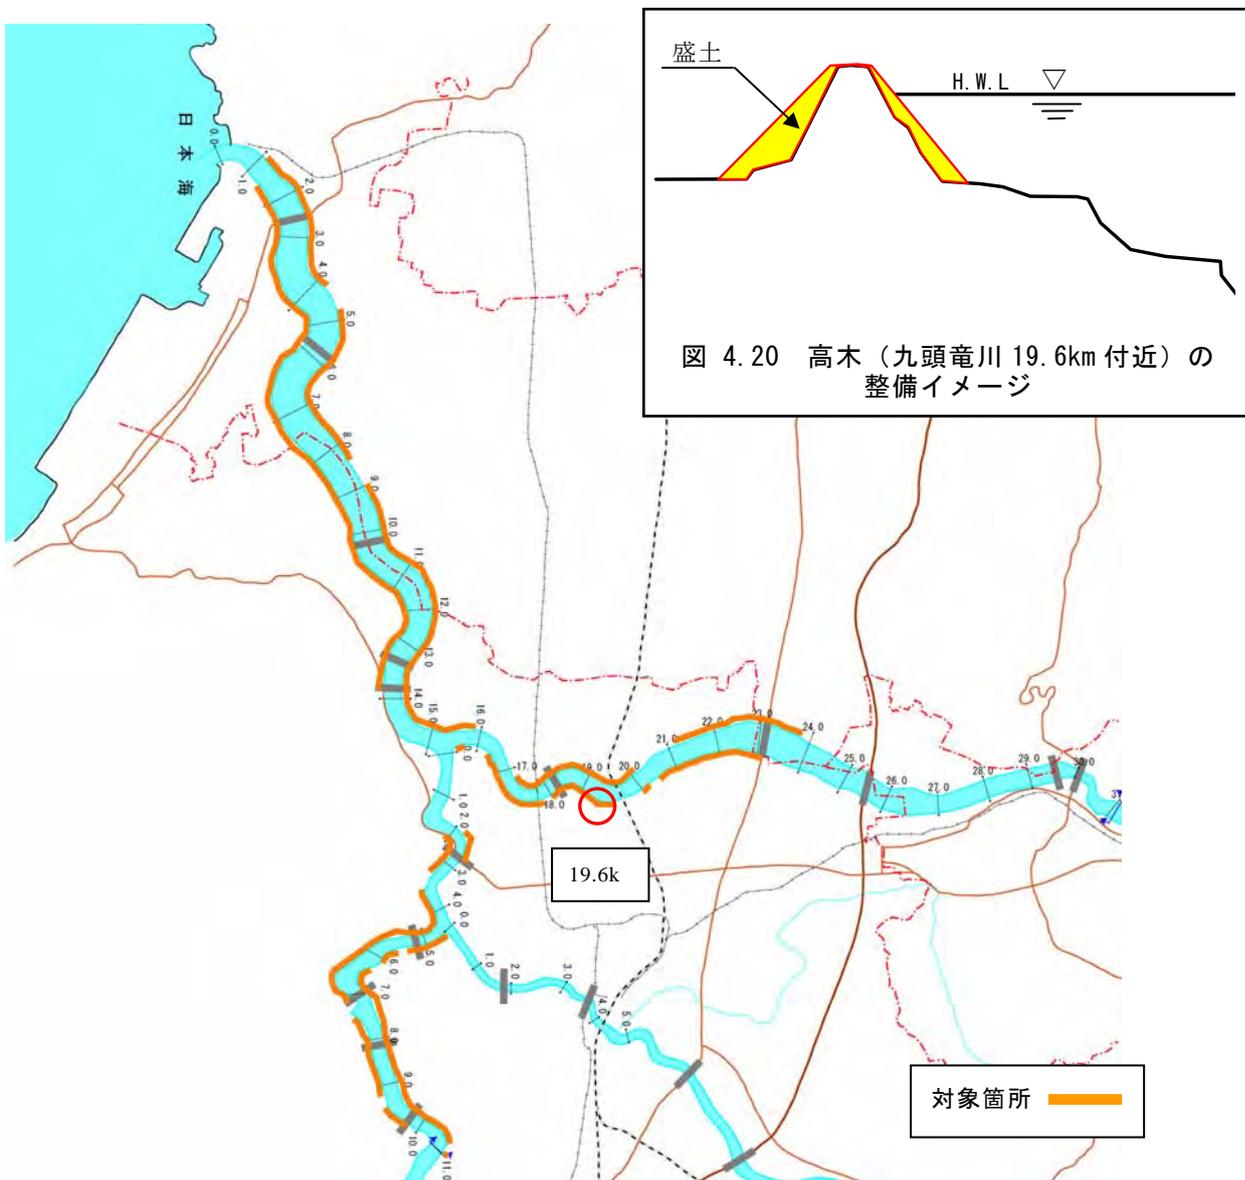
図 4.19 堤防断面形状確保対象箇所

堤防の形状は、長年の経験を経て規定された必要最小限の断面形状であることから、計画の堤防断面形状を満たしていない場合には、必要な断面形状の確保を図る。その上で、「河川堤防設計指針」（平成 14 年 7 月 治水課長通達）に基づき、堤防に求められる機能毎の安全性を照査し、その結果、所要の安全性を確保していないと判断される場合には、堤防の質的整備として緊急性の高いところから堤防強化を図り所要の安全性を向上させる。

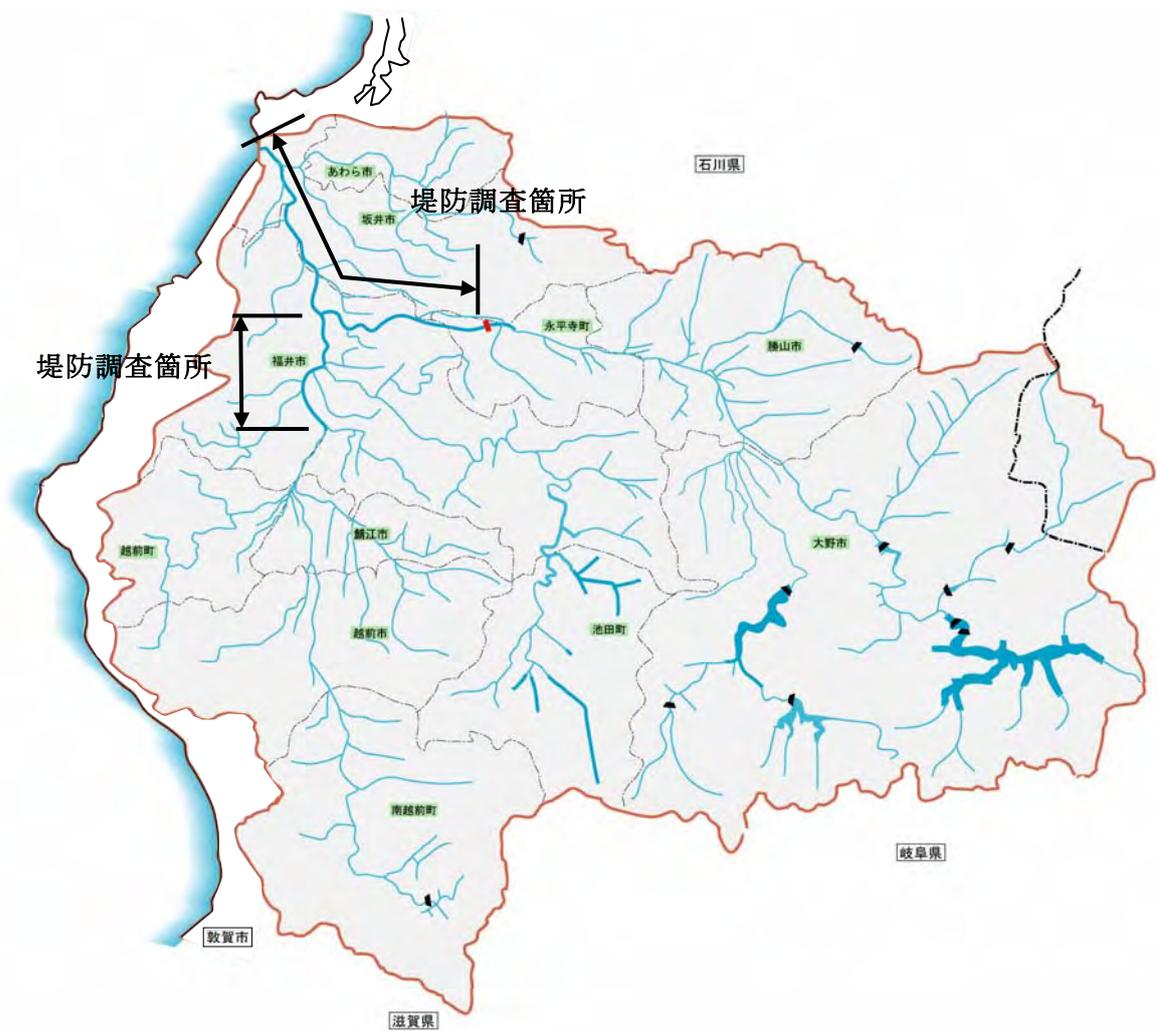
図 4.21 堤防調査範囲

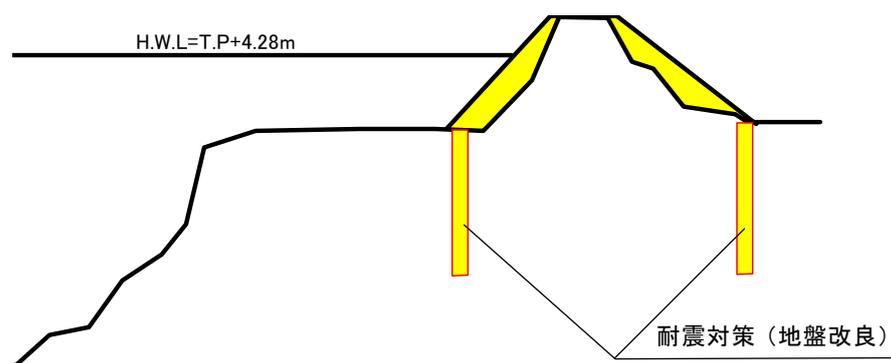
図 4.23 川崎(九頭竜川 5.0km 付近)の整備イメージ^{かわさき}

九頭竜川右岸 5.0k 付近の川崎地区^{かわさき}の堤防は、河川水が地震により被災した堤防を越流し、背後地に甚大な浸水被害を及ぼすような二次災害が発生する可能性があるため、同地区において耐震対策を実施している。
