九頭竜川水系河川整備計画

(国管理区間)

平成 19 年 2 月

近畿地方整備局

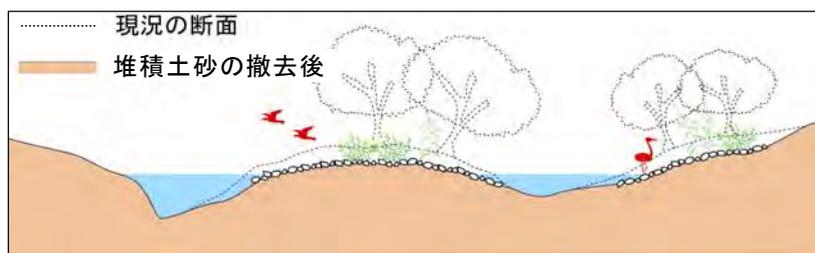
図 4.25 砂礫河原の保全・再生の実施方法（案）

九頭竜川の特徴的な生物の生息・生育の場となっている 19km から 28km 間の中州について、砂礫河原の保全・再生を図るため、現状の河床形状を保全するとともに、河道内樹木の伐採および必要最小限の堆積土砂の除去等により、砂礫河原の再生を検討のうえ実施する。実施箇所を選定に当たっては、生物の生息・生育等の環境調査を行い専門家の意見も聞いて決定する。

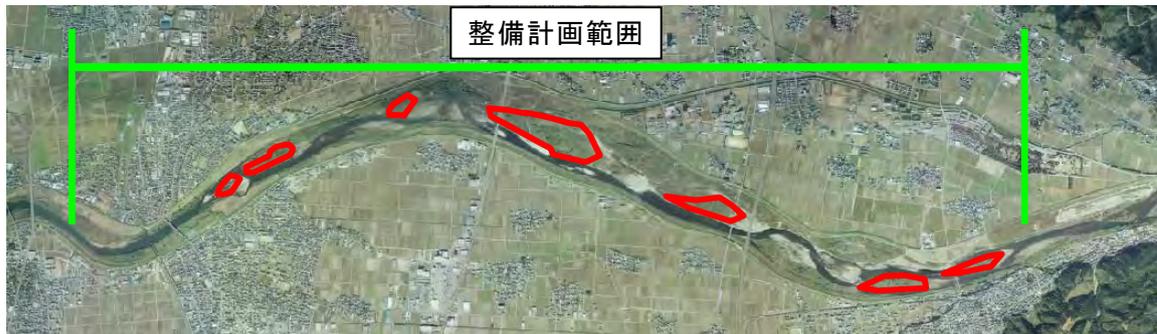
図 4.26 砂礫河原の保全・再生整備計画範囲

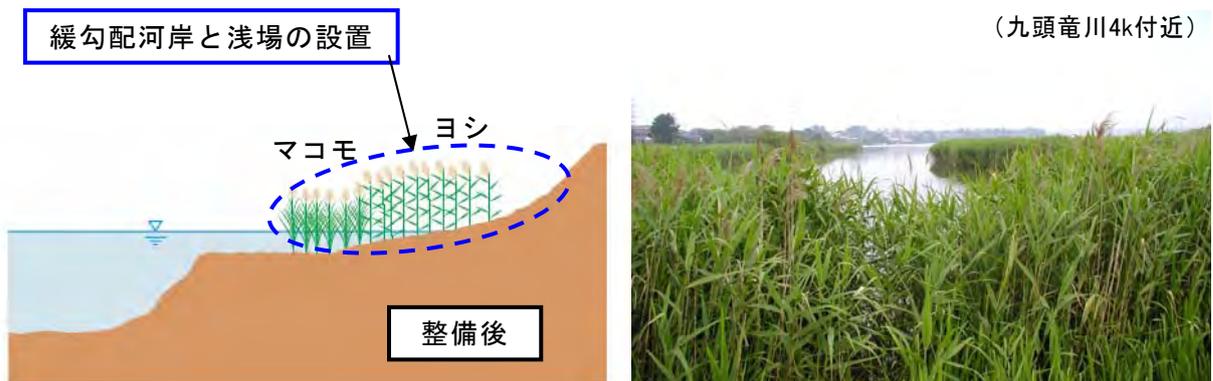
図 4.27 河岸の緩勾配化による多様な水際環境の保全・再生

九頭竜川新保橋から日野川合流前（高屋地区）区間で川裏になる高水敷（図 4.29）について陸域から水域にかけて緩勾配河岸と浅場の設置により、ヨシ・マコモ群落等の抽水植物が生育する多様な水際環境の保全や再生に向け調査検討のうえ実施する。

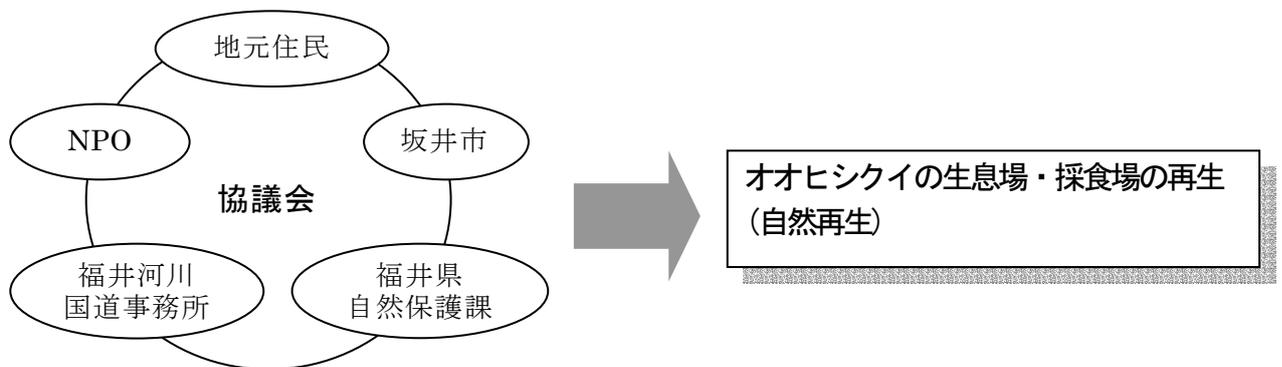
図 4.28 オオヒシクイの生息場・採食場の再生の検討イメージ

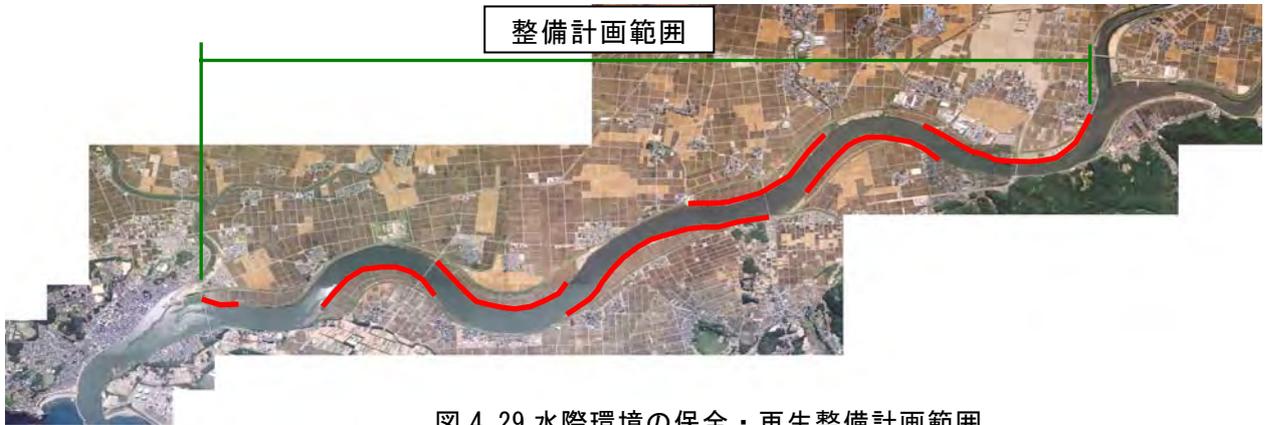
図 4.29 水際環境の保全・再生整備計画範囲

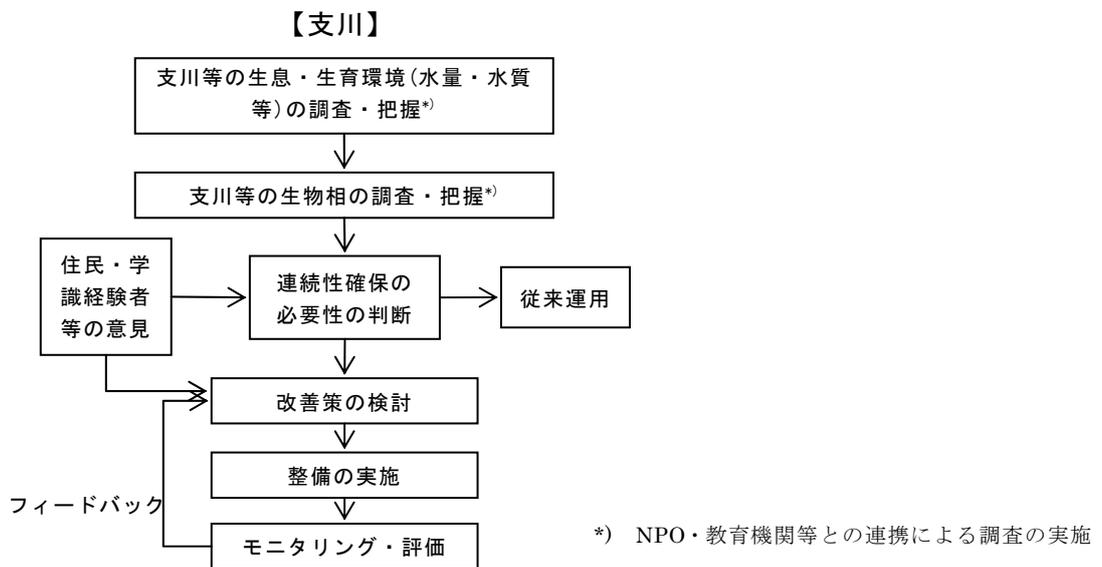
図 4.30 本川・支川における連続性の確保対応フロー

九頭竜川及び日野川に流入する支川及び用・排水路の合流点において、本川と支川との間の移動に支障のある施設については、今後、NPO や関係機関と連携しこれら流入する支川の物理的環境（水量や水質等）の実態を調査・把握していく。さらに、住民や学識経験者等の意見を踏まえながら重要性の高い箇所から改善を行う。

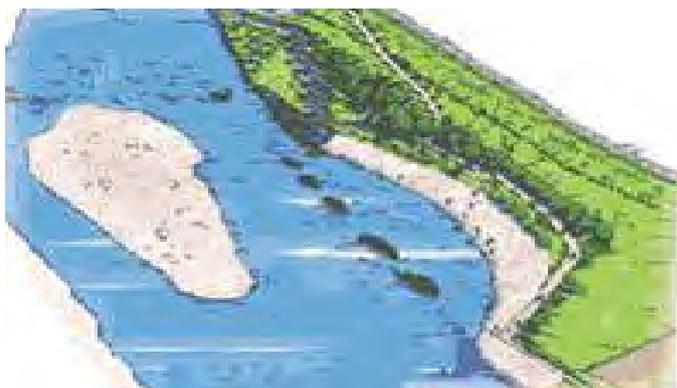
図 4.31 環境学習の場の整備イメージ

地元の小中学校や関係機関との連携を図りながら、環境学習の場の整備を進める。整備に当たっては、河川環境だけではなく近隣に位置する小中学校や老人養護施設などの施設からの利用も考慮し、地元住民、NPO、関係部局が参加する協議会を設置し、適切な箇所・整備内容・整備方法を検討する。

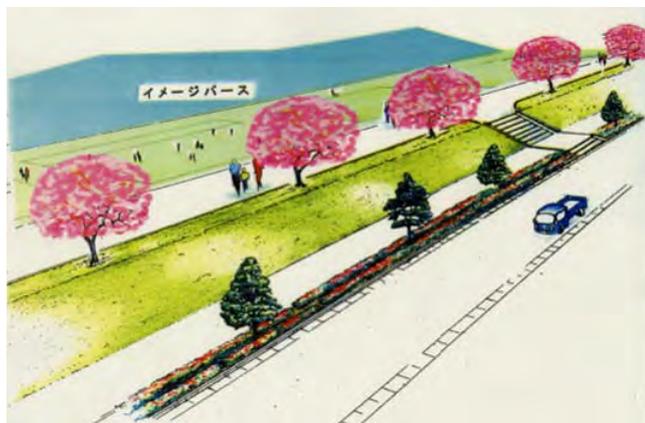
図 4.34 整備イメージ

②福井市は、森田地区の土地区画整備事業の一環として九頭竜川右岸 21.4 km～22.0 kmで桜つつみモデル事業の認定を受けており、この計画にあわせて国が基盤整備を実施していく。

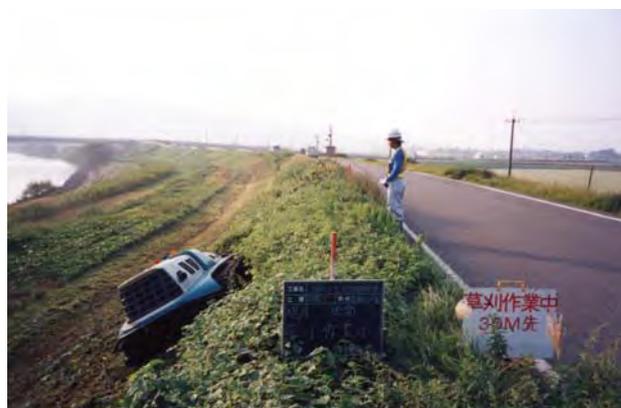
写真 4.1 出水期、台風期前に堤防等の除草を実施

堤防除草については、出水期前（梅雨時期）と台風期前を目途に除草を実施し、河川巡視等による堤防の変状を早期・容易に把握し、堤防機能の維持に努める。また、遠隔操縦式除草機械などの大型機械の導入等を実施し、安全性の確保とコスト縮減を図る。

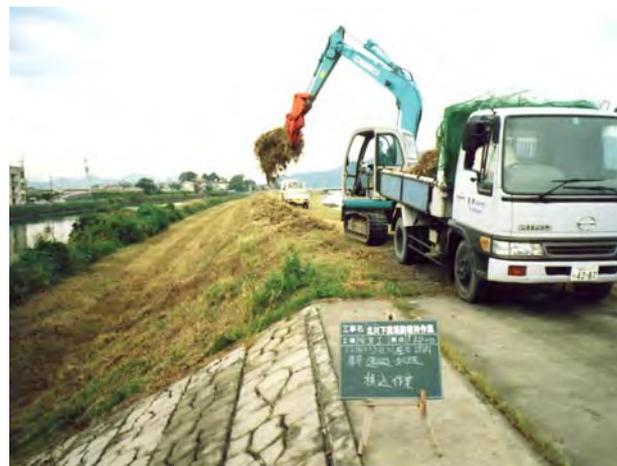
写真 4.2 除草後の積み込み作業

刈り取った草の処理方法については他の河川事例も参考にしながら、新たな技術を導入し、コスト縮減を図るよう努めていく。

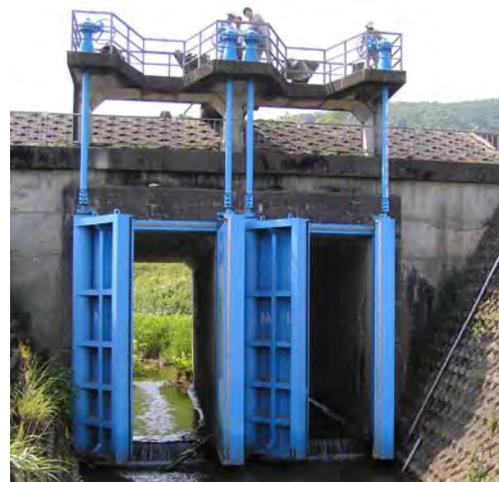
写真 4.3 樋門の点検・整備

施設の信頼性の確保と機能保持が図れるように樋門・樋管等について塗装や機械の分解修理等の定期的な点検・整備等により状態を評価し、適切な維持修繕を実施する。排水機場においては、コンクリート構造部分、機械設備及び電気・制御設備の老朽化による機能低下の有無、損傷発生の有無等の定期的な点検を行い、必要に応じて適切な補修等を実施する。なおその際、各施設の補修コストを勘案して、補修・補強・更新・改築等を検討し、効率的・効果的な施設の機能保全を図る。

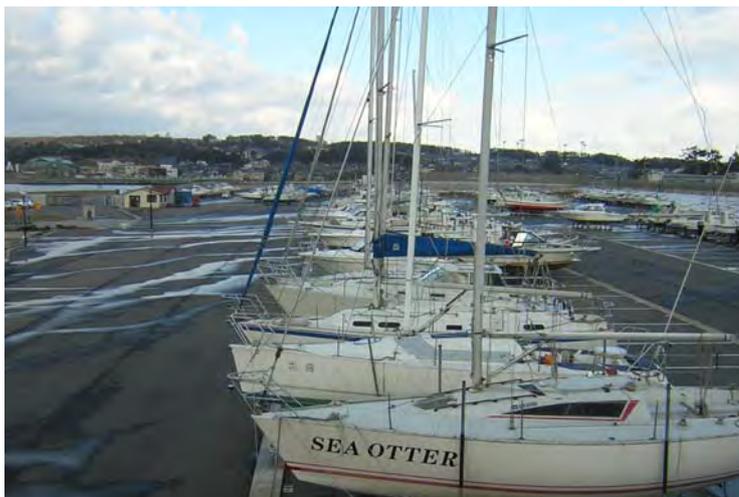
写真 4.4 福井港九頭竜川ボートパーク

九頭竜川河口域のプレジャーボート等不法係留船舶を是正することを目的に、福井県、三国町（現坂井市）、国土交通省が共同で建設した「福井港九頭竜川ボートパーク」の利用の促進を図る。

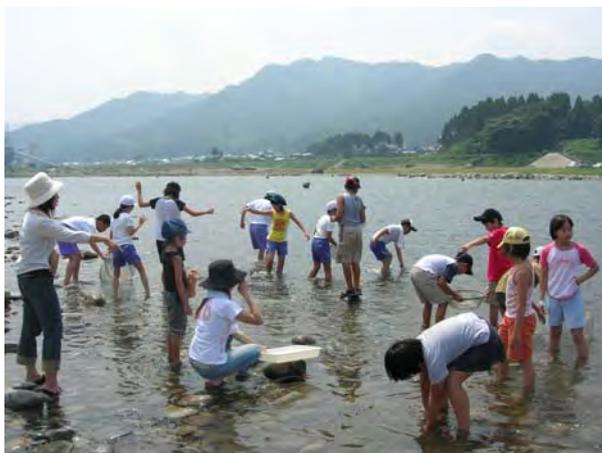
写真 4.5 水生生物による簡易水質調査

- ・水質状況の日常的な把握（情報の共有化）
- ・各機関における水質改善対策の促進
- ・住民への水質情報の積極的な公表
- ・企業・地域住民への水質汚濁防止に向けた啓発
- ・学校、住民等と連携した水質調査

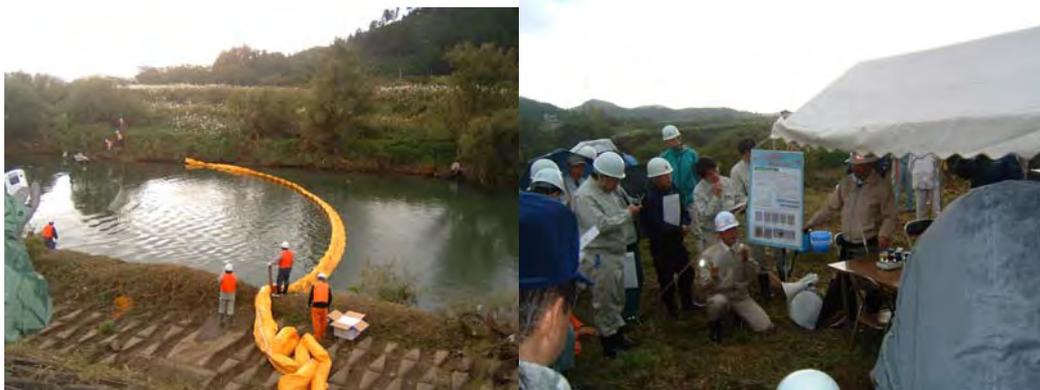
写真 4.6 水質事故対応訓練

水質事故が発生した場合は、「水質事故対策マニュアル」に基づき事故状況、被害状況及び原因把握を迅速に行い、関係機関に通報するとともに、被害の拡大防止のための適切な指導を行う。さらに、河川巡視を強化すると共に、主要地点で水質試験を行なう。また、必要に応じてオイルフェンス、吸着マットを設置するなど下流への拡散防止を図っていく。

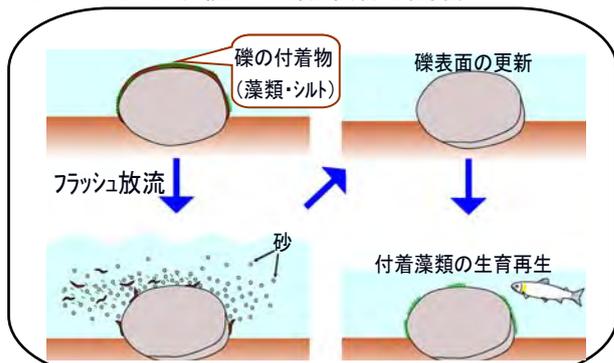
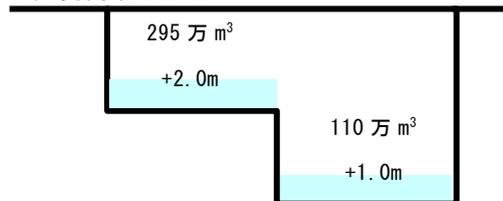
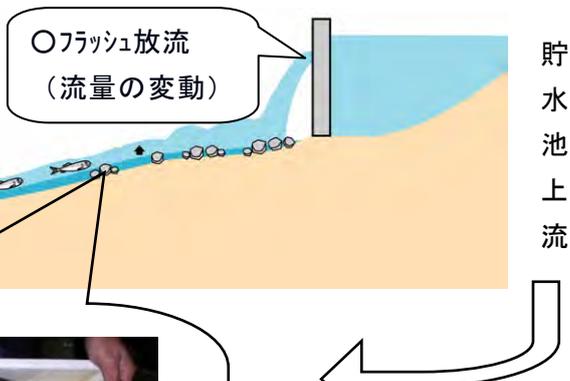
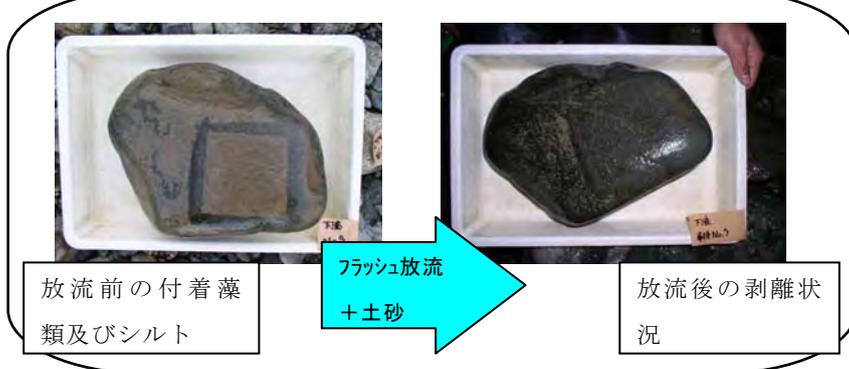
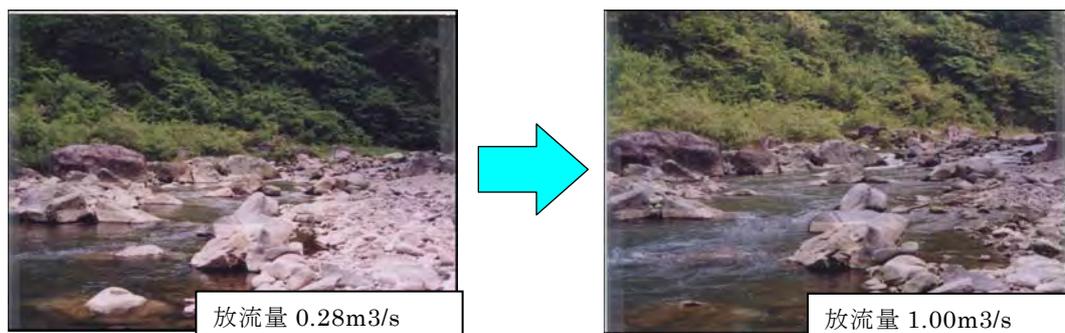
図 4.37 真名川ダムの弾力的管理試験

●フラッシュ放流（流量の変動）

○シルトの堆積や付着藻類の更新

○貯水位の弾力的運用

常時満水位 365.0m

7月1日 8月1日 9月30日
第一期制限水位 348.0m 第二期制限水位 337.4m

○河川への土砂還元

●河道流量の増量放流

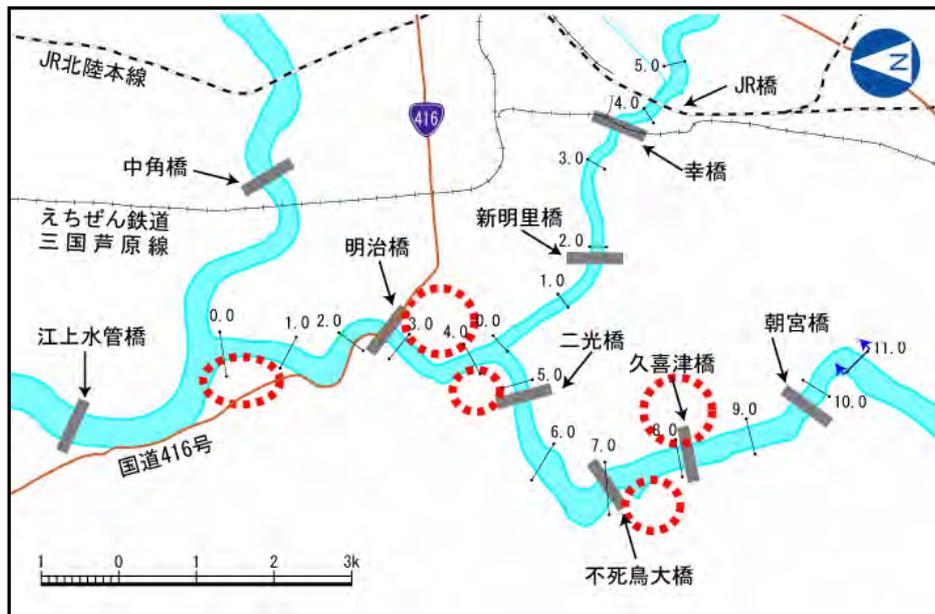
図 4.40 C C T V 監視箇所図

光ケーブルを利用した水位センサーや空間監視カメラ（CCTV）の設置により、操作状況の確認及び異常箇所の早期発見に努める。水門、排水機場、樋門・樋管等の運転支援システムの導入も逐次図っていく。

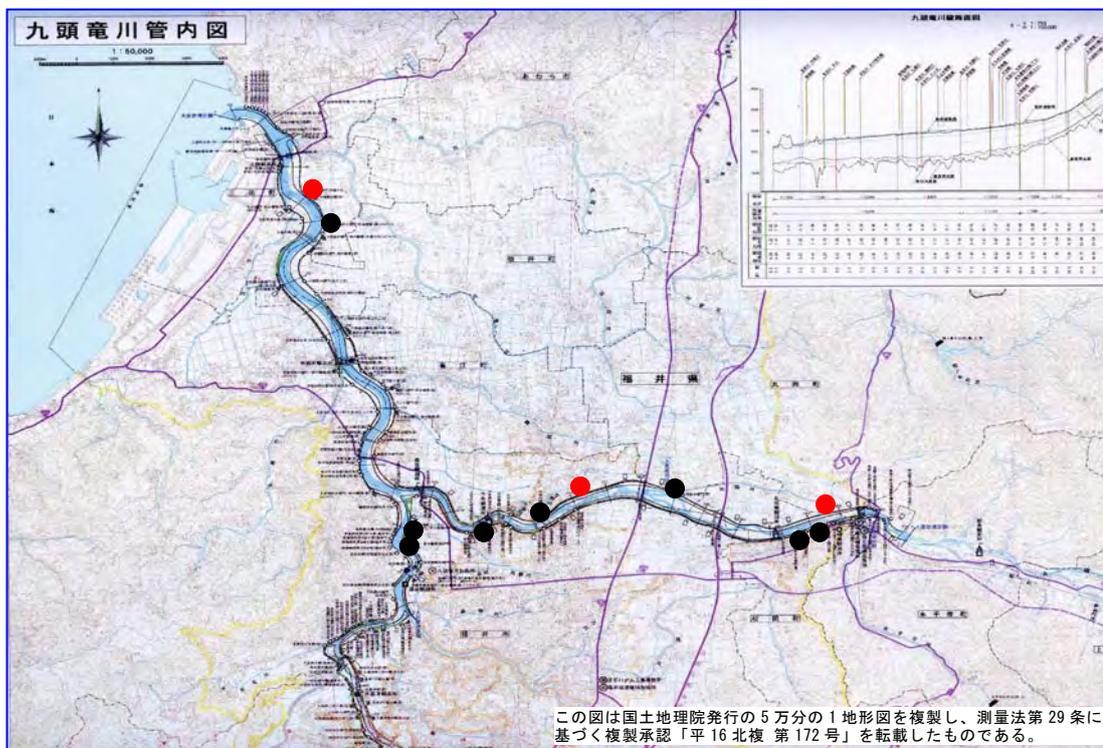
図 4.42 位置図

洪水時の復旧作業・水防活動の支援のため土砂等を備蓄する目的で、堤防裏に沿って脚部に盛土する整備（側帯）を進める。

● 整備済み ● 整備予定

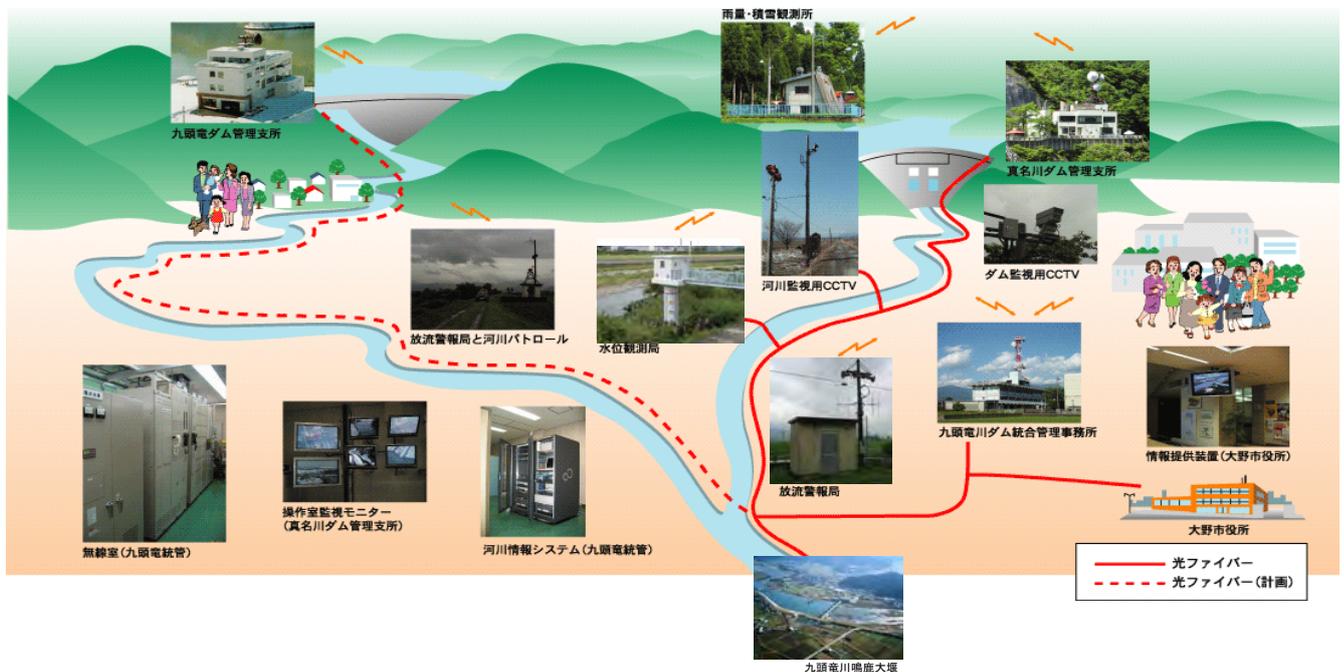
図 4.44 ダム・堰管理の高度化イメージ（情報関連）

ダムや堰を管理するための基礎的情報として、雨量、水位、積雪量などの水文情報や、気象、降雨予測などの情報を迅速に、また確実に収集するとともに、収集した情報をもとに洪水などの流出予測を行う。

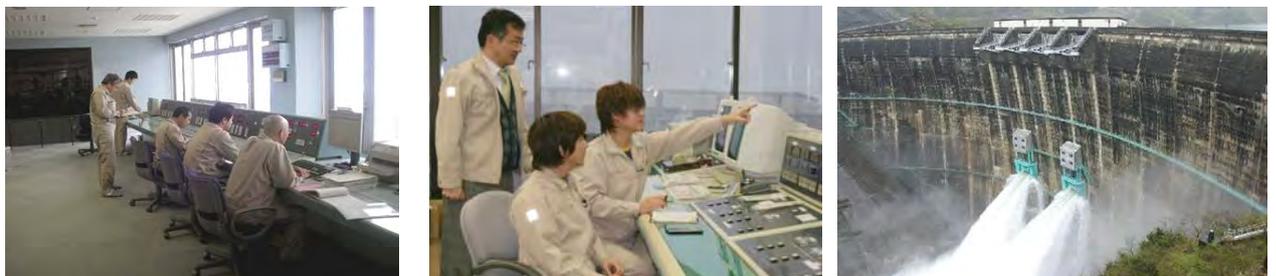
ダムや堰の初期の目的を達成するため、「操作規則」に基づき適切に管理・運用する。また、時代の変化や社会の要請に対応できるように、管理実績の蓄積によって得られる知見、及び社会情勢の変化や下流河川の整備状況等を踏まえ、適切な時期に操作規則等の点検または評価を行い、必要に応じて見直しを行う。

鳴鹿大堰の操作状況

真名川ダムの操作状況と放流の様子

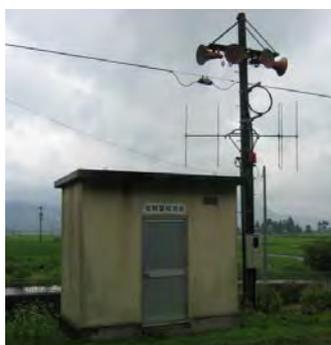
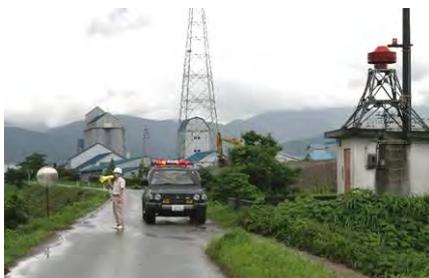
図 4.45 放流警報・情報提供

放流を行う場合は、河川内での著しい水位の上昇が起こらないよう操作するとともに、河川利用者が河川から避難できるよう、サイレンなどの放流警報や河川巡視を行う。また、迅速な情報伝達が行えるよう、市町村や関係機関で構成する「九頭竜川水系ダム連絡会」等と連携を図る。

放流警報局

放流警報局と河川巡視

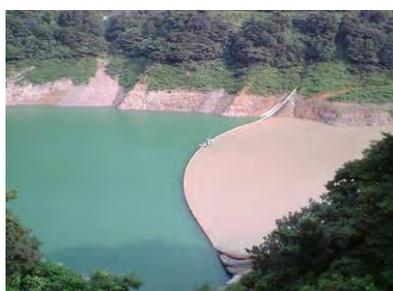
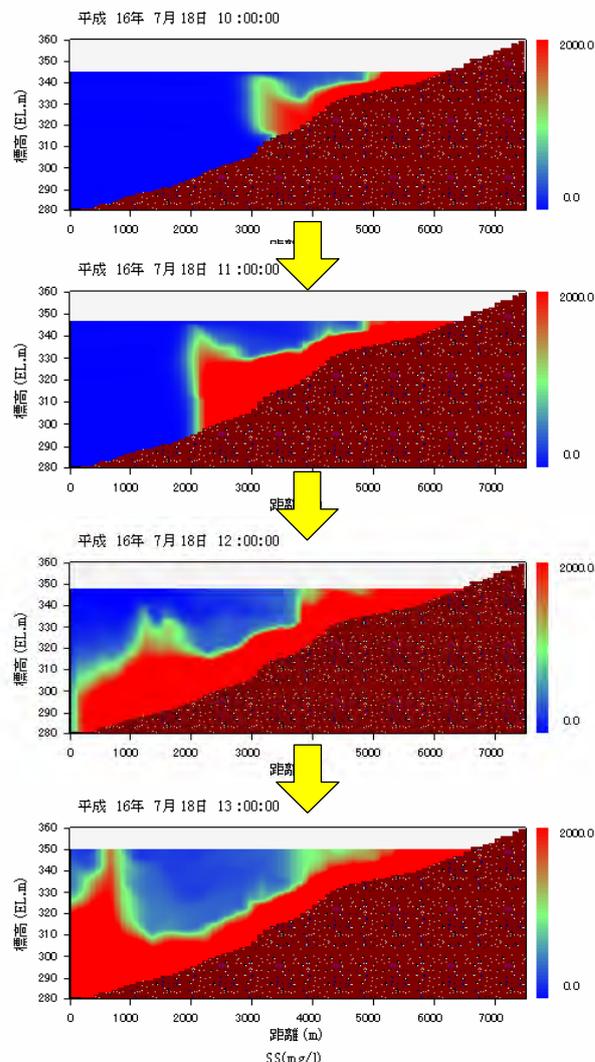
図 4.46 濁水長期化現象の把握と対策

真名川ダム貯水池内等で発生している濁水の長期化現象については、「真名川ダム濁水対策検討会」において、流域全体を含めた濁水要因や長期化現象の調査解明、濁水長期化軽減対策等を継続して検討する。対策にあたっては、関係機関との連携と協力のもとで実施する。

汚濁防止フェンス設置

貯水池内の濁水挙動シミュレーション

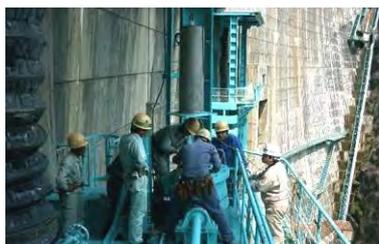
施設の機能維持を目的として、ダム・堰本体及び基礎地盤並びに放流設備、電気設備、通信・監視設備、観測・計測設備、放流警報・情報提供設備、操作制御設備、付属設備、建物・その他の設備を点検するとともに、計画的な補修・更新を行い、良好な状態を維持する。

ダム放流設備点検
