九頭竜川自然再生計画検討会

平成19年11月14日

国土交通省 近畿地方整備局
福井河川国道事務所

九頭竜川の自然再生事業

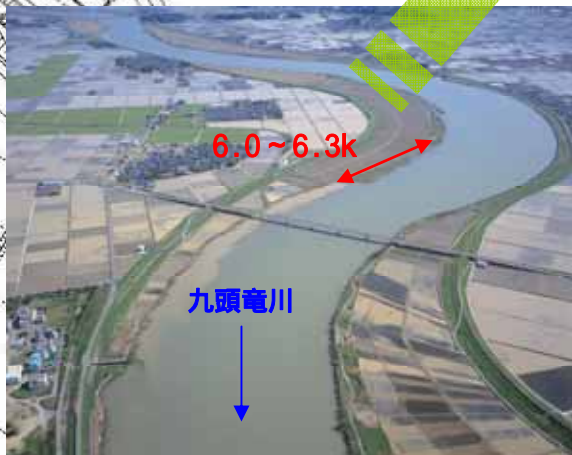
ヨシ・マコモ生育状況 (6.0k ~ 6.3k)

右岸6.0 ~ 6.3k(三国大橋上流)

右岸6.13k

- ・水際にマコモ群落形成されている
- ・帯状に群落を形成し連続性が維持されている

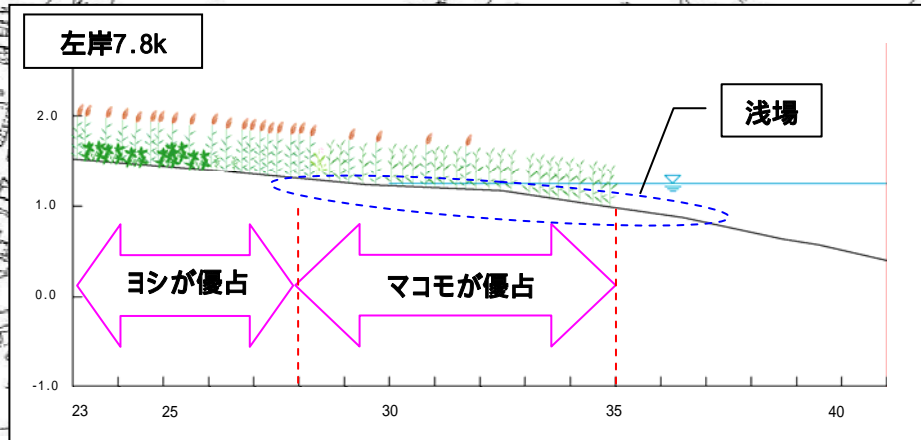
左岸7.8 ~ 8.4k(三国大橋上流)

- ・ヨシ群落とマコモ群落が带状に形成されている
- ・連続性が維持されている

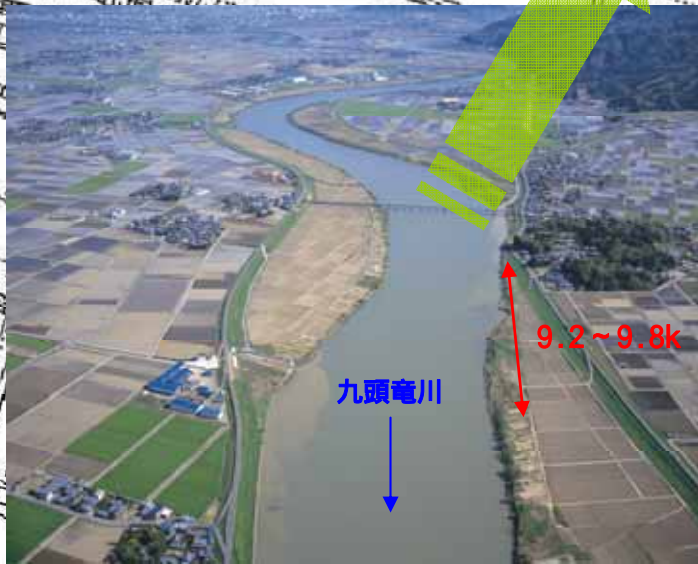
ヨシ・マコモ生育状況 (9.2k ~ 9.8k)

左岸9.2 ~ 9.8k(布施田橋下流)

- ・ヨシ群落が優占している
- ・オギ, ヤナギ群落により群落の連続性が一部損なわれている箇所がある

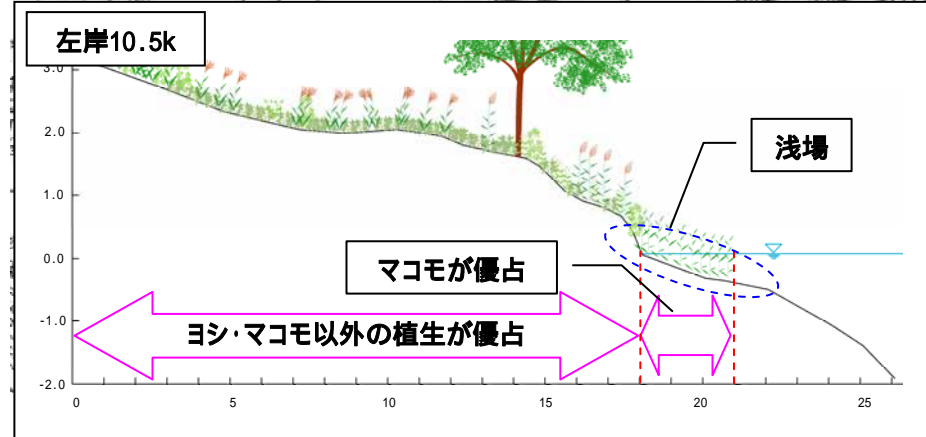
ヨシ・マコモ生育状況 (10.4k ~ 11.0k)

左岸10.4 ~ 11.4k(布施田橋上流)

・マコモ群落が優占している
・群落の連続性が維持されている

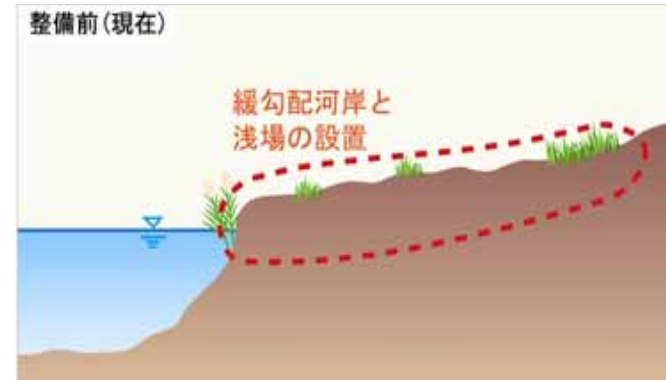
浅場の造成

多様な生物の生息基盤である浅場を造成する

【目標】 ヨシ・マコモ群落の繁茂する水際環境保全・再生
