とちのきとうげ  
国道365号 栃ノ木峠道路における  
直轄調査結果の送付について

# 直轄調査結果概要書

## 一般国道365号 栃ノ木峠道路

# 国道365号 析ノ木峠道路に係る直轄調査結果（概要）

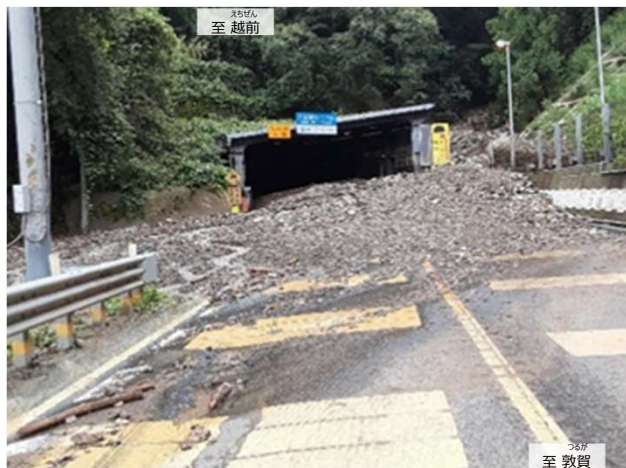
## ■ 国道8号の被災状況(R4.8大雨)

- 令和4年8月豪雨では、道路損壊や法面崩落など当該区間で全4箇所被災し、R6.4月まで約20ヶ月間の通行止めが発生。また、並走する国道8号及び北陸自動車道も被災し、約4日間(約90時間)にわたり同時通行止めとなったことから、嶺南と嶺北の道路ネットワークが途絶される事態が発生。
- 栃ノ木峠道路の整備により、嶺南・嶺北地域を結ぶ道路交通のリダンダンシーが確保される。

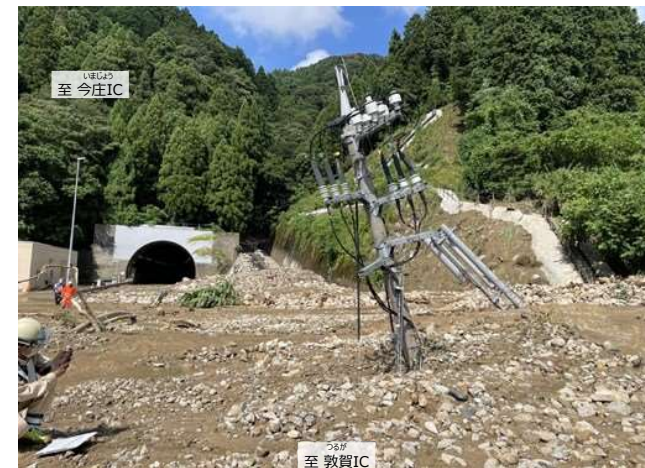
## ■ 北陸自動車道の被災状況(R4.8大雨)

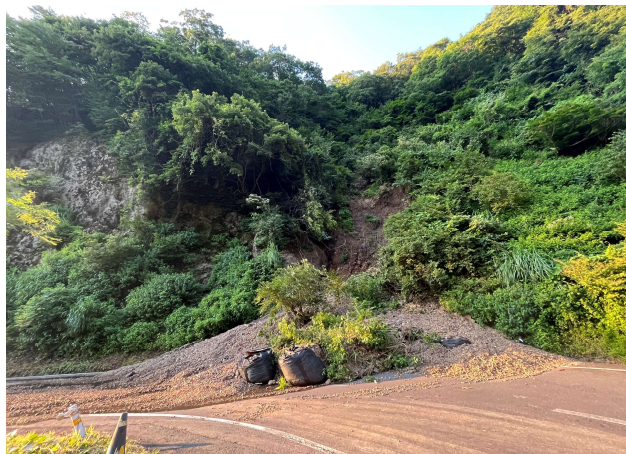
## ■ 国道365号(栃ノ木峠道路区間)の被災状況(R4.8大雨)

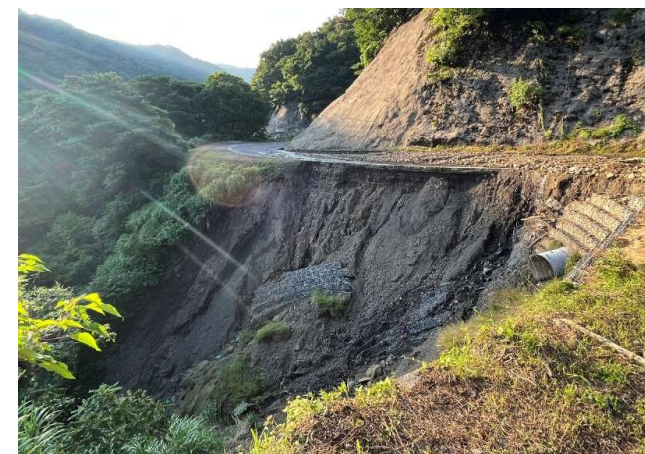
## ■ 国道365号(栃ノ木峠道路区間)の被災状況(R4.8大雨)
