2.治水と利水の歴史

2.1治水事業の沿革

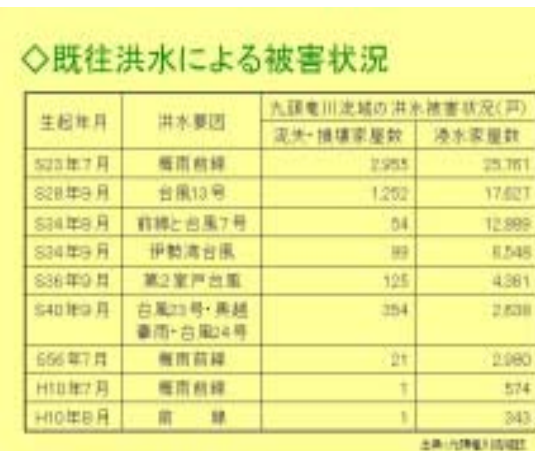
図2.1 既往洪水被害状況

なお、昭和23年7月洪水で被害家屋が極めて大きいのは、福井地震で堤防が被害を受けた直後に洪水が発生したため、堤防の復旧工事が十分でなかったために堤防が破堤したものである。

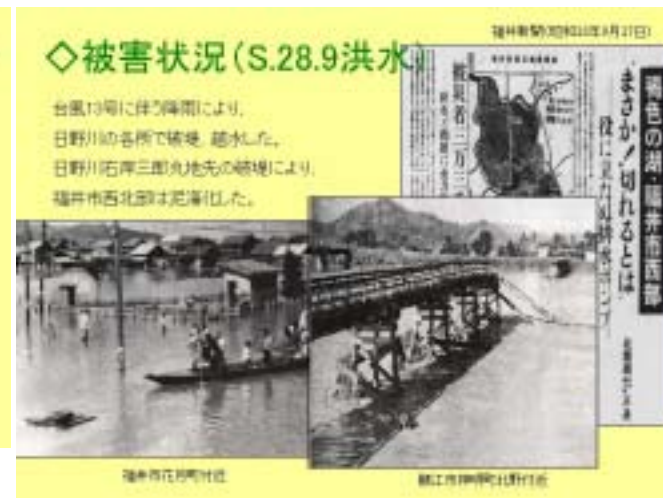
図2.3 被害状況(S.28.9洪水)

戦後の主な洪水である昭和28年9月の台風13号による出水では、日野川各所で破堤、越水が発生した。特に日野川右岸三郎先の右岸の破堤により福井市西北部は泥海化し、大きな被害が発生した。

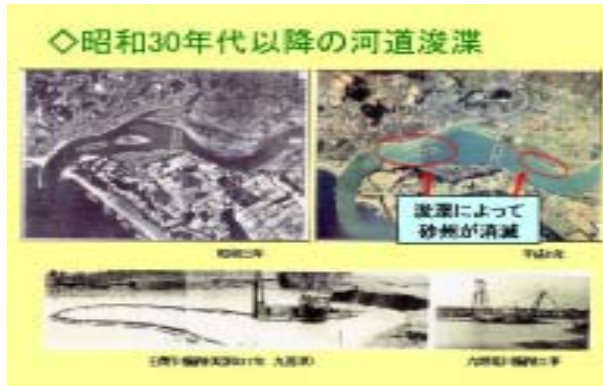
図2.5 河道浚渫

明治33年から44年にかけて明治の第一期改修が行われ、主な工事としては、九頭竜川、日野川下流部、足羽川での築堤、河道掘削であった。明治43年から大正13年にかけては、明治期の第二期改修で浅水川の付け替え等が行われた。昭和31年度から九頭竜川再改修工事が開始されたが、浚渫が主体であり、九頭竜川の河口から日野川合流点までと、日野川は九頭竜川合流点から清水町朝宮地先の間で実施された。昭和34年9月の伊勢湾台風による大洪水を契機に、九頭竜川総合開発事業が策定され、九頭竜ダムは昭和40年から工事に着手し、43年に多目的ダムとして完成した。この洪水を契機にダム完成後に五領ヶ島地区の九頭竜川の裏川の締め切られた。

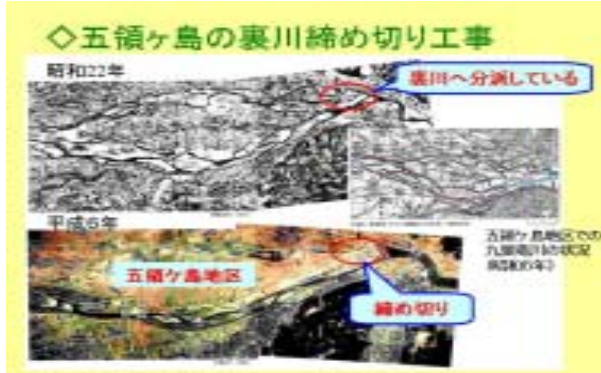
図2.6 五領ヶ島裏川締め切り

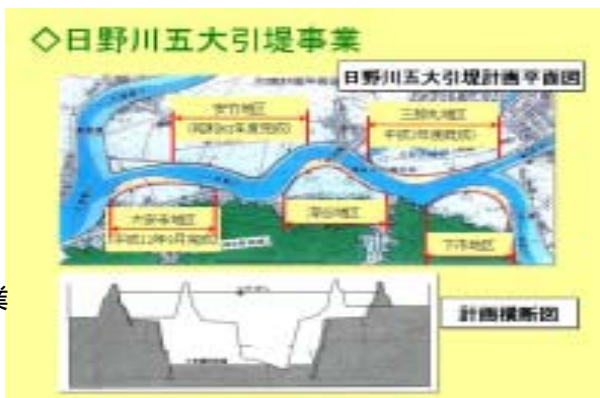
図2.7

日野川五大引堤事業

日野川の九頭竜川合流点～足羽川合流点区間は川幅が狭く、かつ蛇行が著しいうえに河床勾配が本川に比べて緩く、されに九頭竜川にほぼ直角に合流していることもあり、洪水になれば流れが滞り、支川の排水にも悪影響を及ぼしていた。この為、流下能力の増大と洪水時の水位低下、それに伴う支川への影響緩和を目的に、安竹地区、三郎丸地区、大安寺地区、深谷地区、下市地区の5地区を対象に引堤する計画が策定された。昭和53年度に着手し、現在までに安竹、三郎丸、大安寺地区が完成し、現在深谷地区が工事中である。

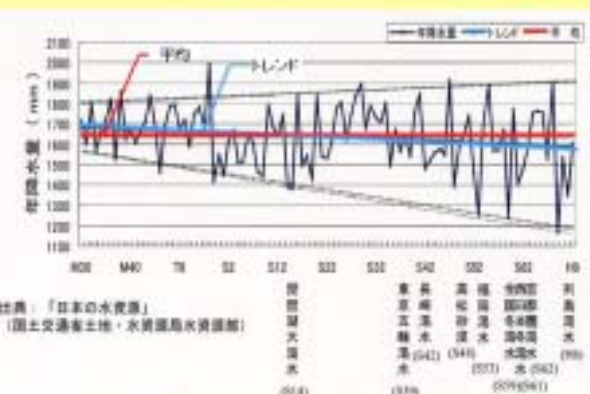
◇日本の年降水量の経年変化

図2.9 年降水量経年変化図

日本における降水量の経年変化は、近年減少効果が見られる。又福井県における降雪量の経年変化も、同様の傾向であり、極端に少ない年も見られる。

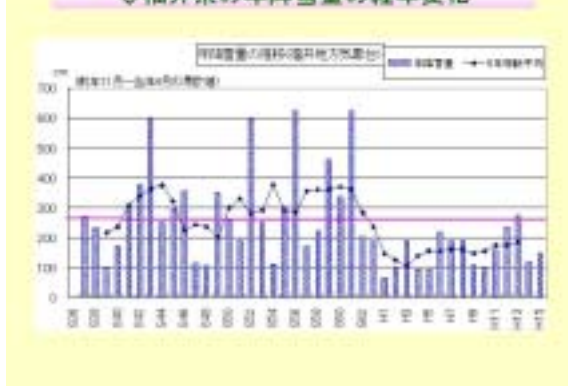
◇福井県の年降雪量の経年変化

図2.10 年降雪量経年変化図(福井県)

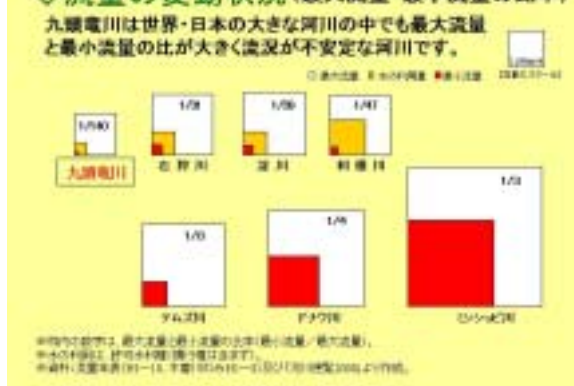
◇流量の変動状況(最大流量・最小流量の比率)

図2.11 流量変動状況図

一方、河川における最大流量と最小流量の比率は、外国の河川では3～8と小さく変動が少ないが、日本の河川では石狩川で約30倍、利根川で47倍であるのに対して、九頭竜川では140倍であり、流量変動が非常に大きく流況が不安定な河川と言える。又、九頭竜川における水利権の現状としては、流域全体での利用量(水利権の合計)は109.7m³/sである。(発電除く)水力発電のために合計771m³/sの水が利用されているが、上流から何度も繰り返し利用されていること、最終的には全て河川に戻るためこれを除くと、用途別では、かんがい用水が最も大きく86%、次いで工業用水の12%、次に上水道の2%である。
