### 3.河川整備計画の現状と課題

#### 3.1治水・防災の現状と課題

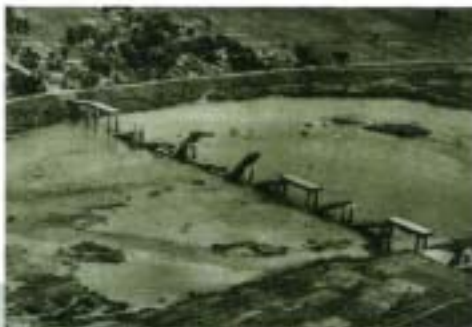
中角橋の落橋状況

福井地震(1948年6月28日 M7.1)この地震は福井平野の中～東部を震源域として発生した陸域の浅い地震で、軟弱な地盤の広がり、土木構造物への被害も大きく、鉄道・道路・河川などに関係する構造物に被害が生じた。

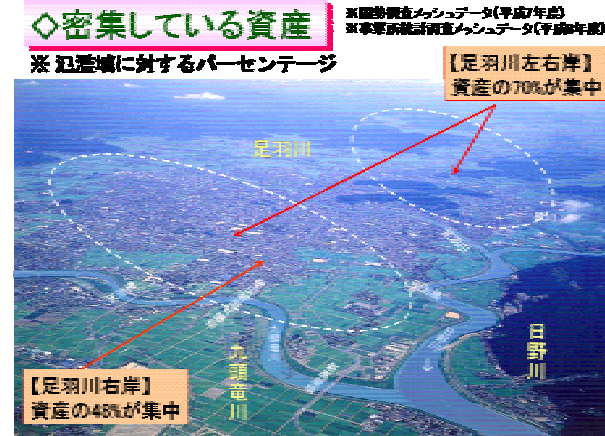
図3.5  
福井市街地

福井市の中心市街地は、九頭竜川、日野川、足羽川に囲まれた区域に位置し、いずれの河川で破堤しても人命、家屋、ライフライン等に大きな被害が予想される。

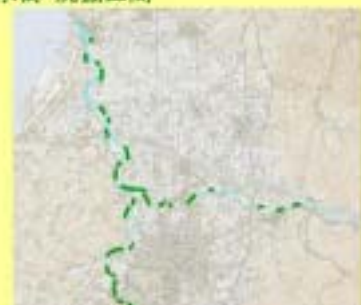
◇水衝・洗濯区間

水衝部では・・

洪水の流れが堤防にあたり  
洗濯による破壊のおそれがあります。

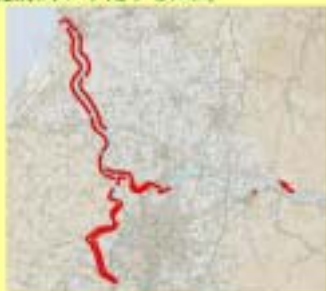
◇堤防高が不足する区間

堤防高が不足していると・・・

場所によっては、堤防の高さ不足、堤防の断面不足の箇所もある。

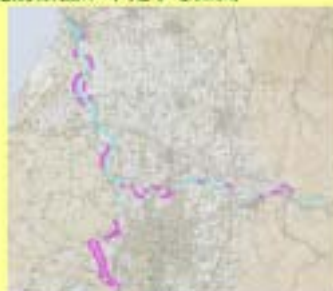
◇堤防断面が不足する区間

堤防断面の不足とは・・・

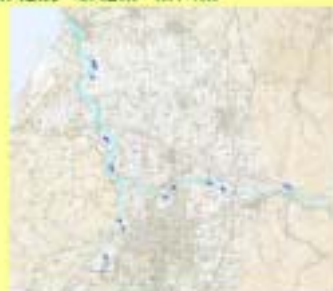
◇新堤防・破堤跡・旧川跡

新堤防・破堤跡・旧川跡では・・  
堤体および基礎地盤の土質が東国の土質と不連続であるため、洪濁・湧出による破壊の可能性があります。

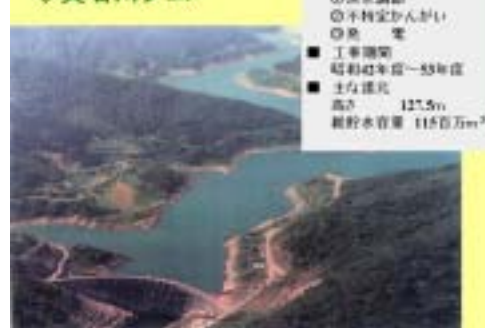
◇真名川ダム

昭和54年3月完成以来、洪水調節は平成16年7月福井豪雨において実施した1回のみ

ダムについては、「ダムの耐震性に関する評価委員会報告書」(兵庫県南部地震により得られた知見を踏まえてまとめられた)を踏まえて耐震点検を実施した結果、九頭竜ダム、真名川ダムともダム本体は兵庫県南部地震程度まで耐えうる十分な耐震性を有しているものである、と確認された。
