はん濫解析結果について

はん濫解析結果について (河川整備による効果の確認)

佐用町久崎地区について構築した汎濫解析モデルを用いて、水害防備林による河川整備の効果を検証する。

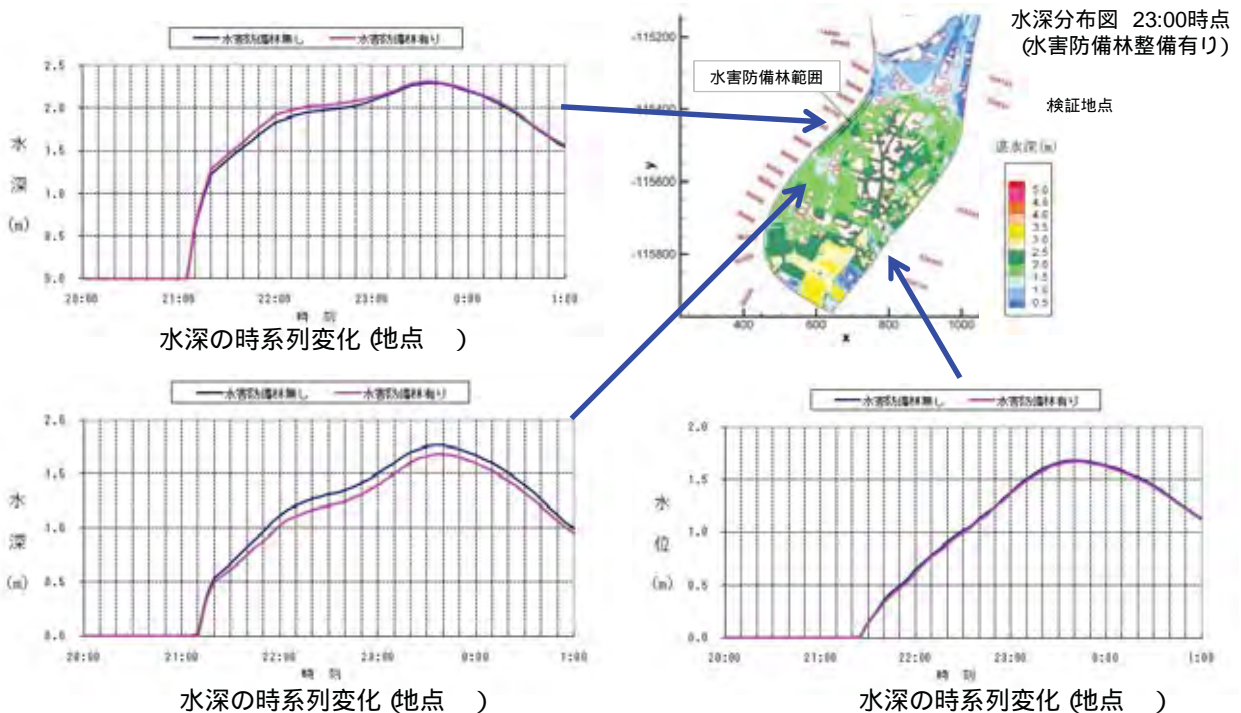
解析結果 (水害防備林の有無による効果) 水深の時系列変化

▶水害防備林直近 (地点) では水深の増加が5cm程度見られ、少し離れた地点 (地点) では水深の低下が10cm程度見られる。
