東播海岸の管理に関する検討会 ～第3回～

姫路河川国道事務所

平成23年2月24日

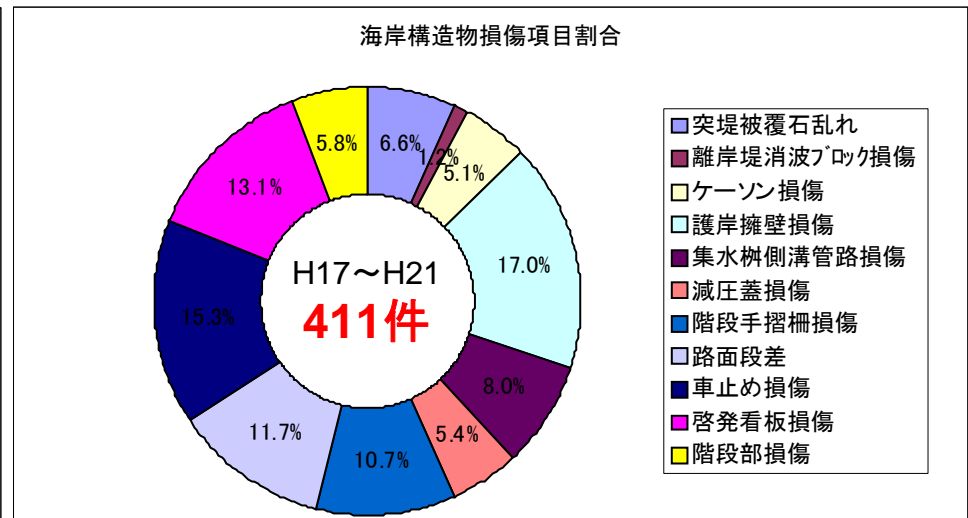
- ・ **構造物損傷報告の内容は多種多様**である。
- ・ 構造物損傷報告は、平成17年度から平成21年度までに**411件**の報告があったが、補修を急ぐものは既に補修済みであり、**損傷が軽微なもの(201件)**については**継続監視**している。

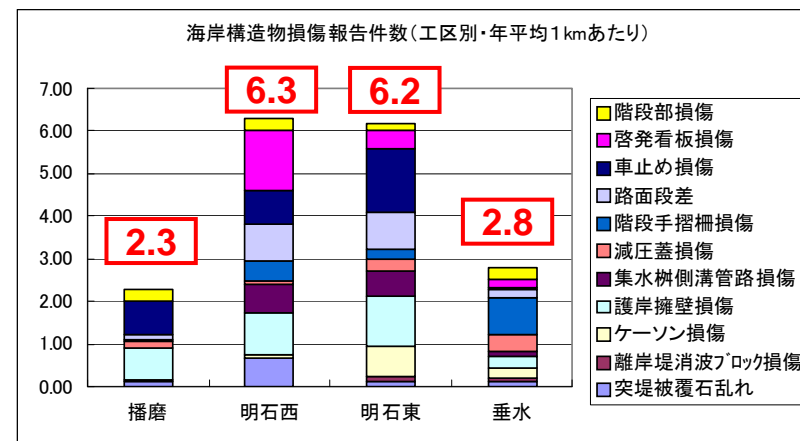
- ・構造物損傷報告は、年平均1km当たり2件~7件の報告がある。
- ・工区別で見ると、「明石西部工区」での損傷報告件数が多い。
- ・明石西部工区では「啓発看板損傷」報告が他の工区と比べて多い。
- ・明石西部・東部工区では、「護岸・擁壁損傷」報告が他の工区と比べて多い。

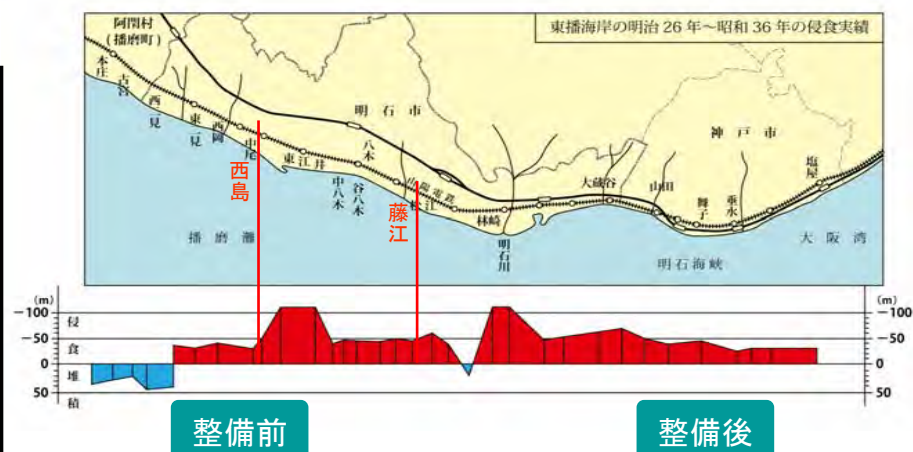
- 台風による高波浪や海砂利採取など様々な要因により海岸侵食が進行(明治時代より最大100m以上)。
- 海岸線の後退量を一定と仮定すれば、1年間に1~1.5m後退したことになる。
- 現在は整備が進み**海岸線が安定している**。

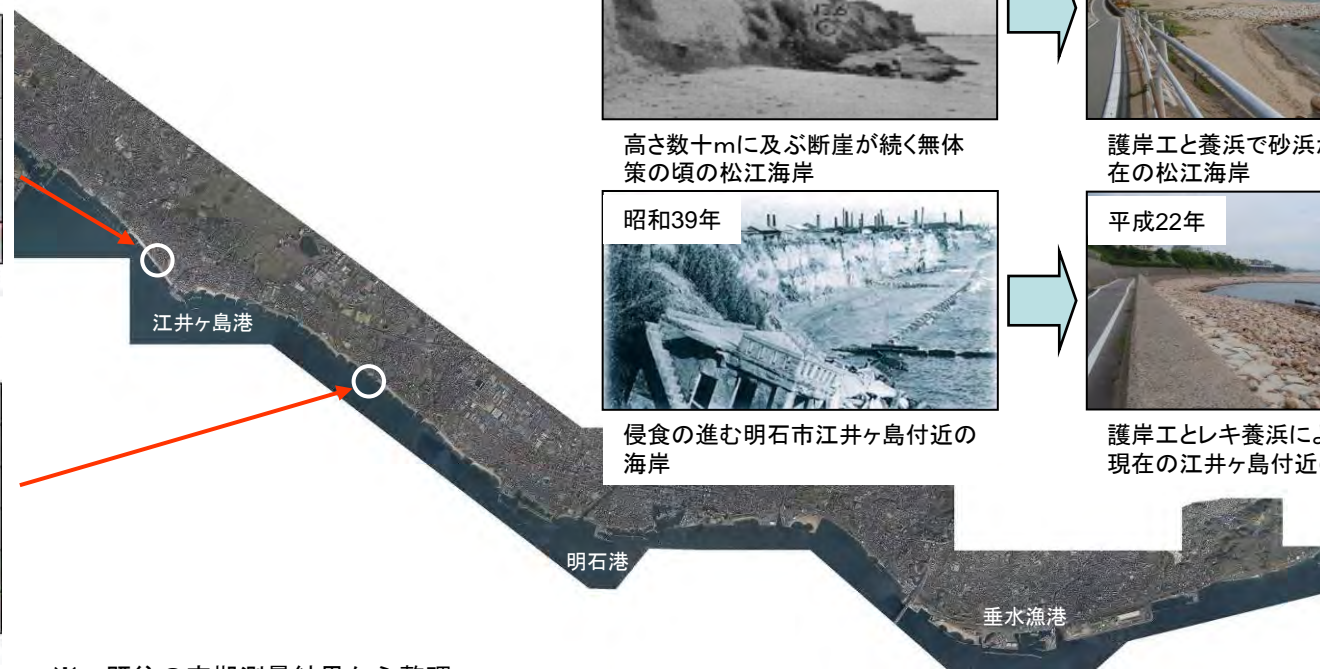
侵食の進む明石市江井ヶ島付近の海岸
