# 平成24年度 工事予定箇所への河川環境への影響評価と対策について

国土交通省 近畿地方整備局  
猪名川河川事務所

# 平成24年度 工事予定箇所の概要

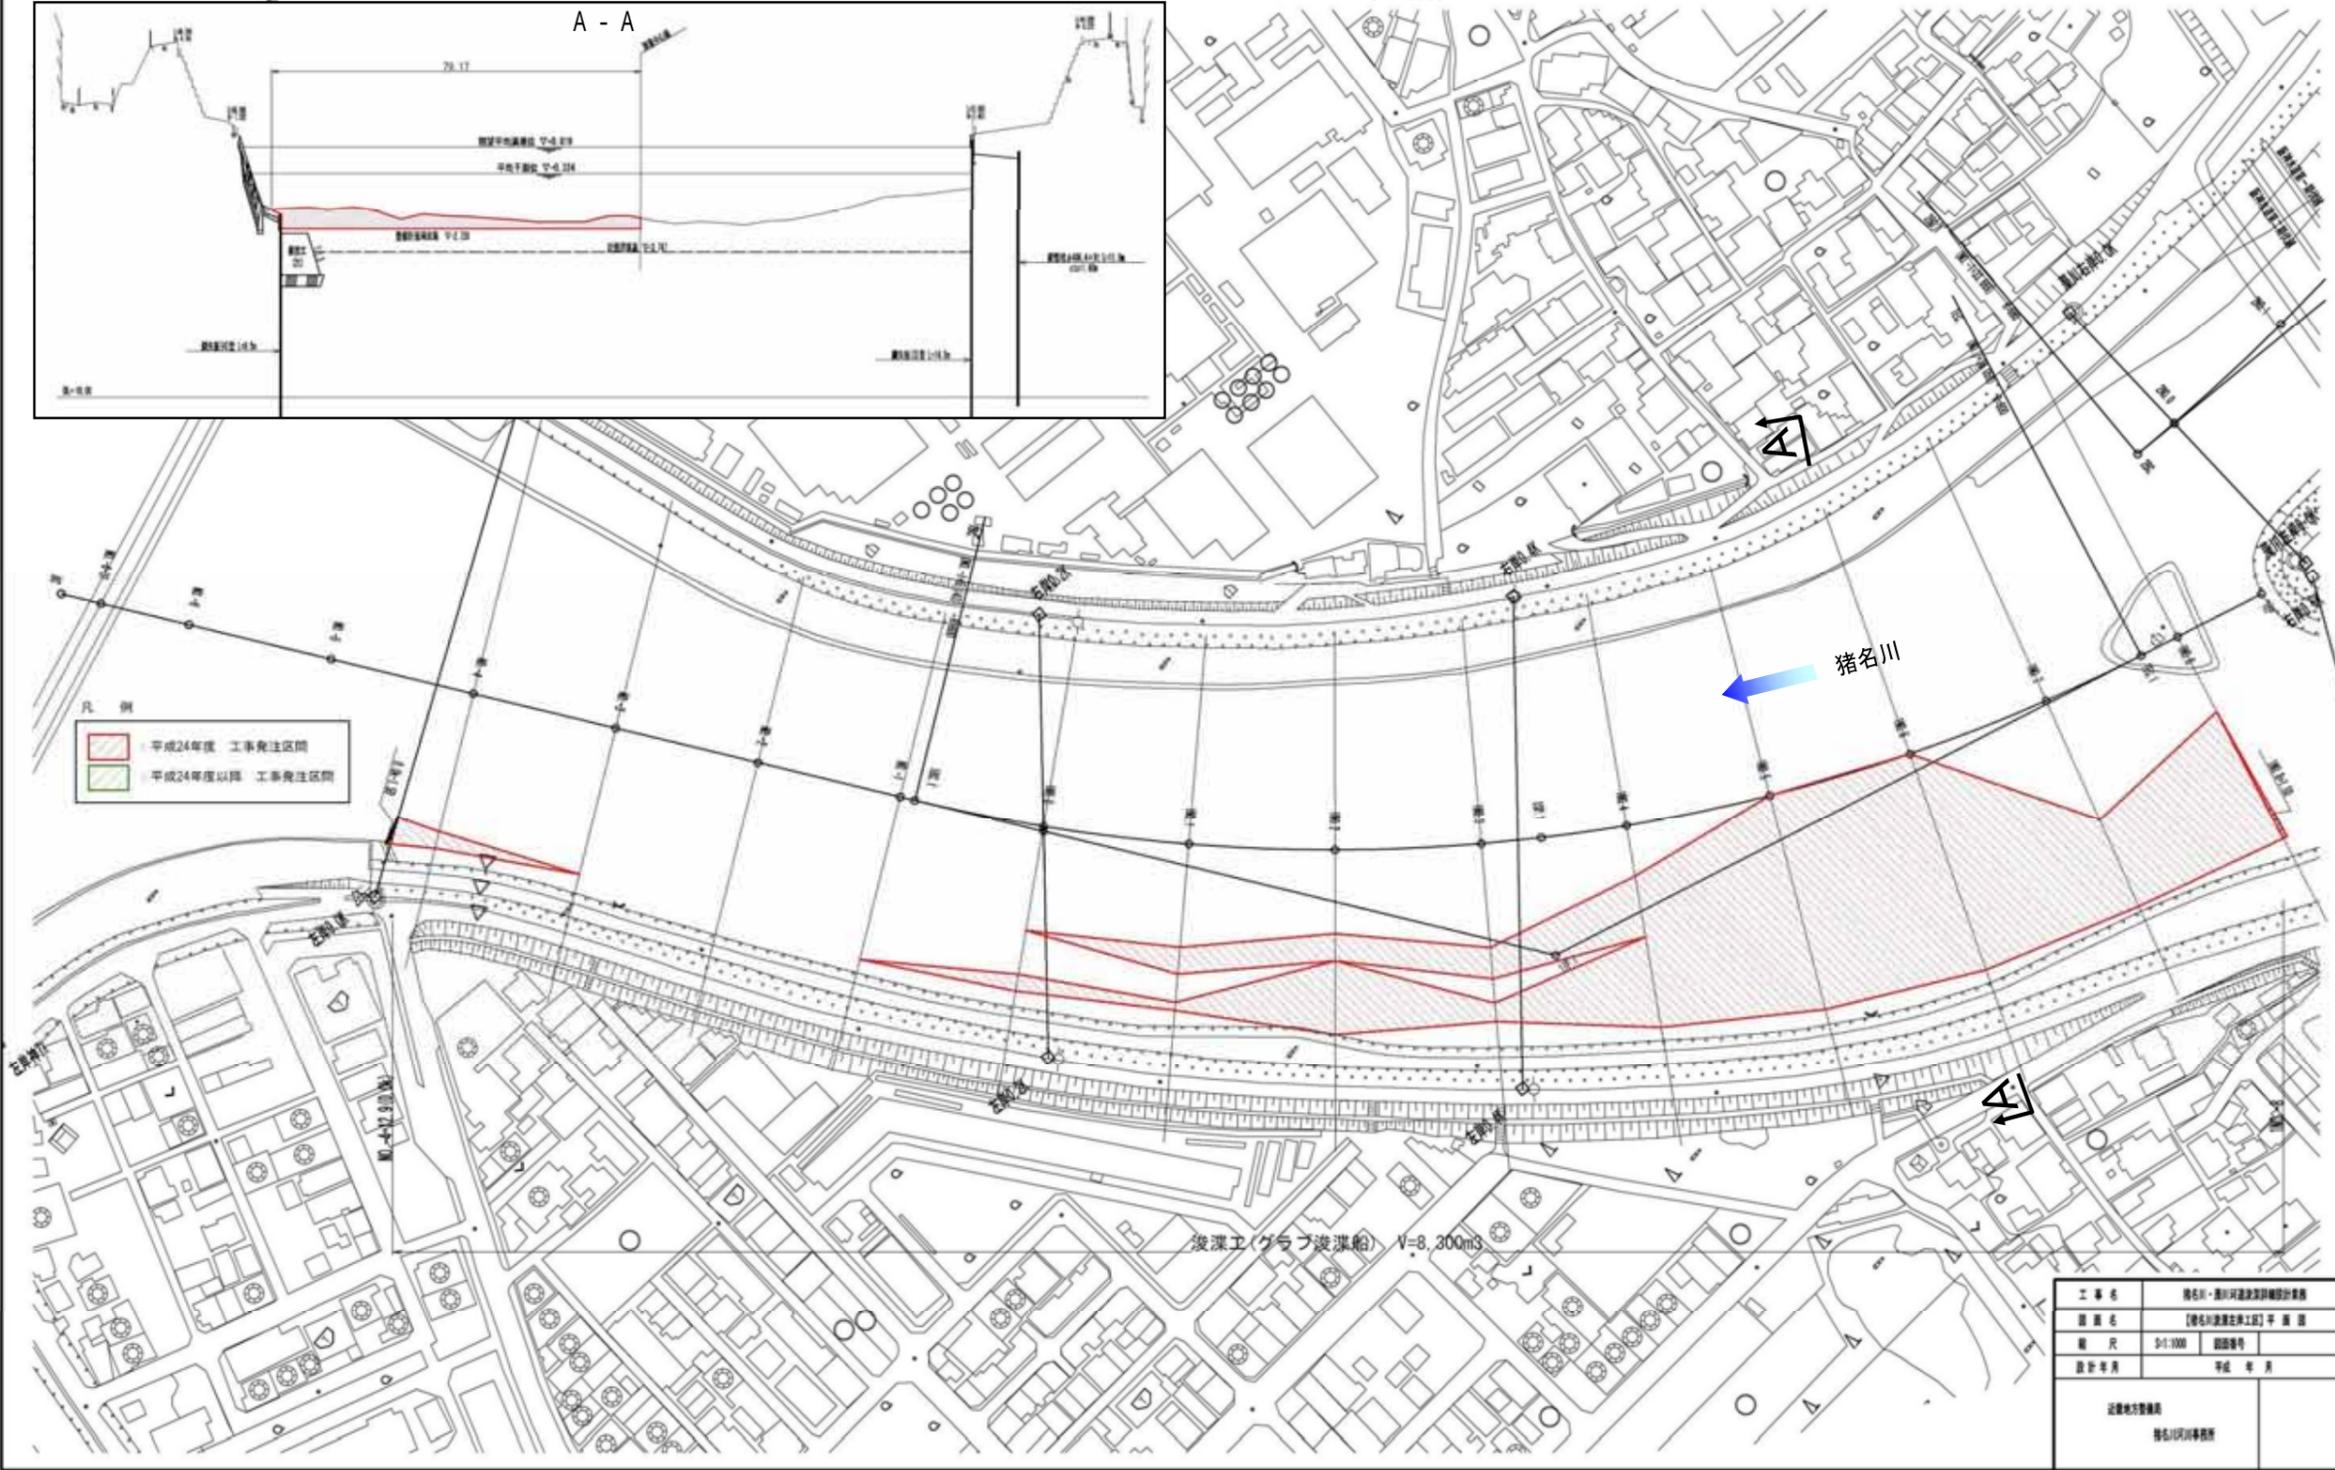
# 戸ノ内・高田地区 平面図 (1/2)

工事名	猪名川・戸ノ内河川環境改善計画		
図名	【猪名川環境改善工事】平面図		
縮尺	S=1:1000	図番	
設計年月	平成 年 月		
記載地方官署名	猪名川河川事務所

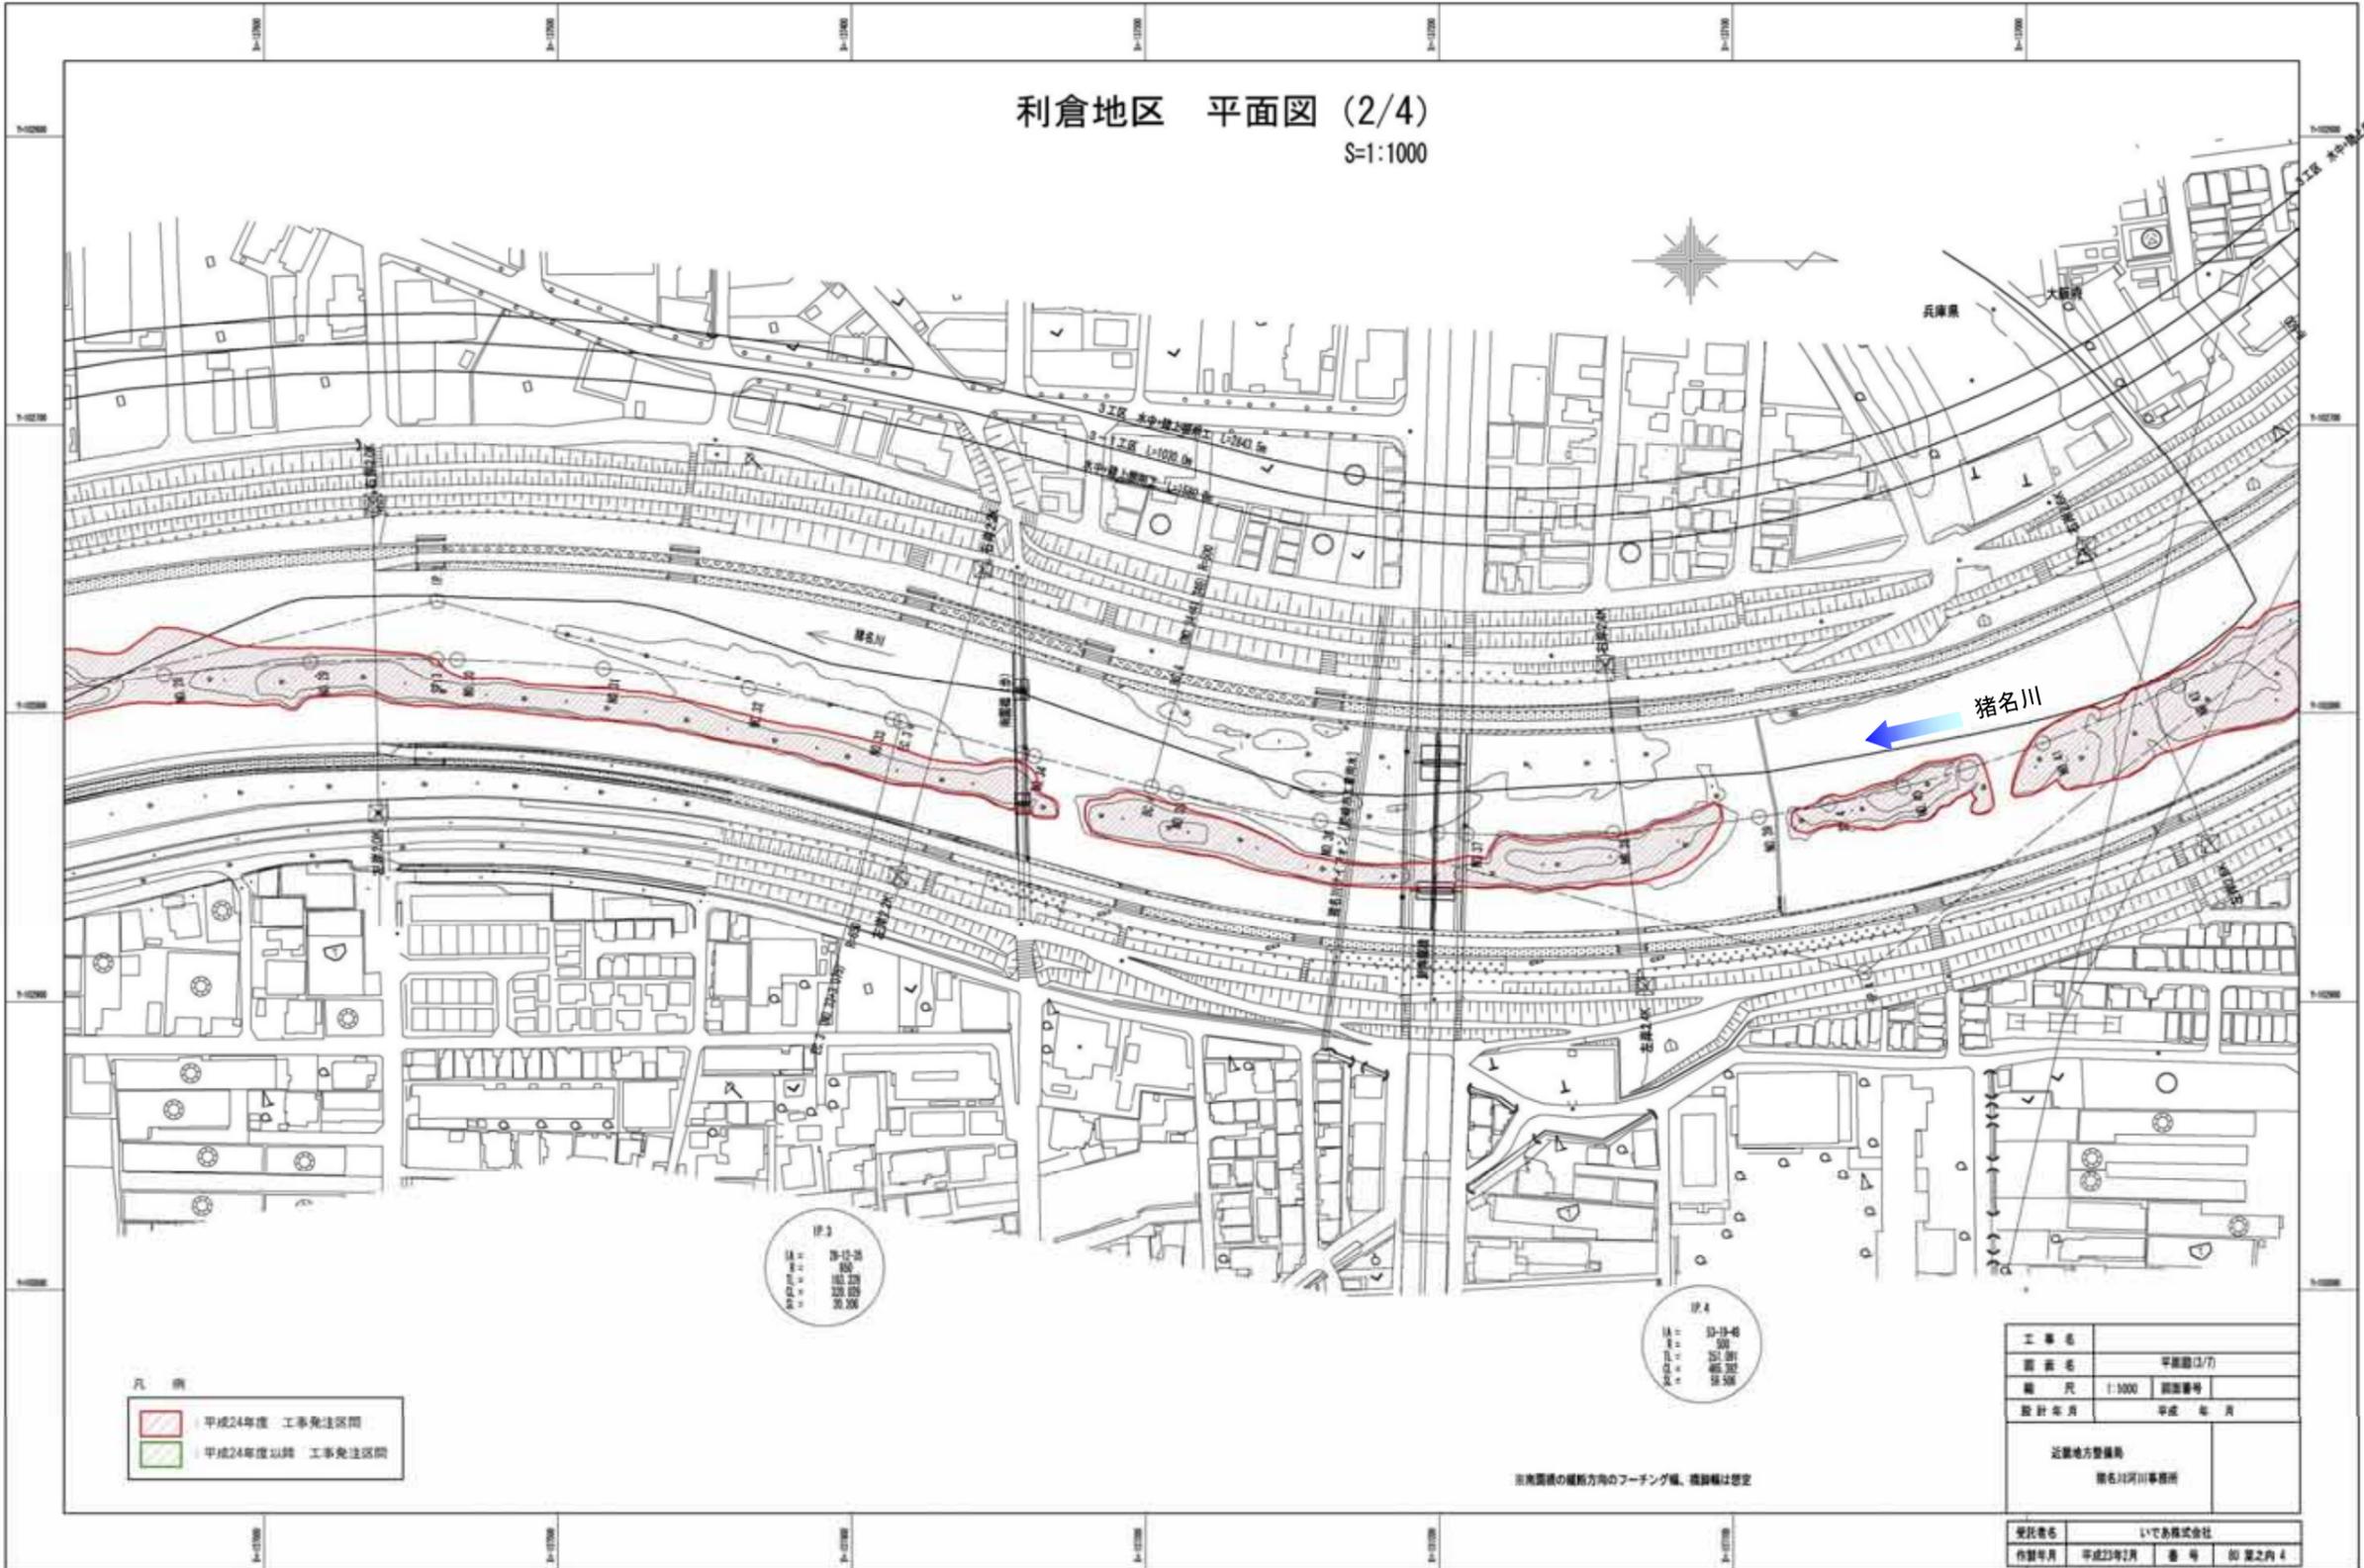
# 利倉地区 平面図 (2/4)

※南側の縦断方向のフォーミング幅、積算幅は想定

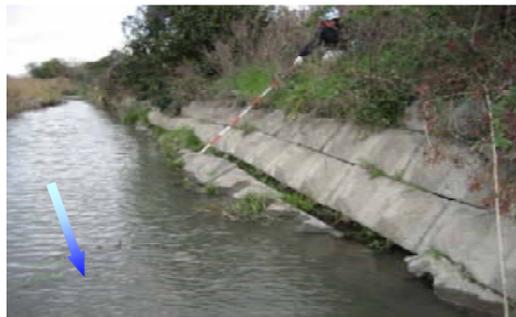
全景(正面から撮影)  
連節ブロックにたわみあり

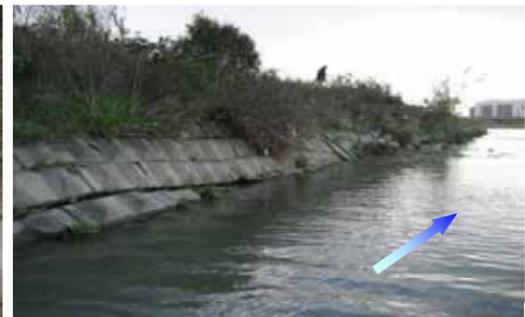
全景(上流方向撮影)  
低水護岸 連節ブロック下部 ズレ落ち隙間あり

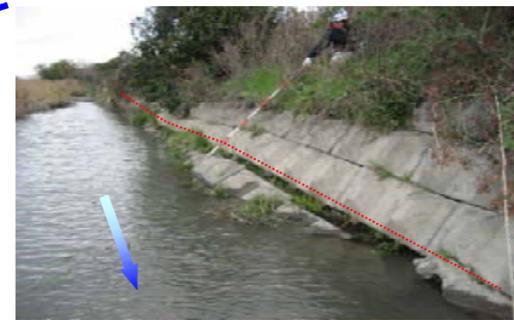
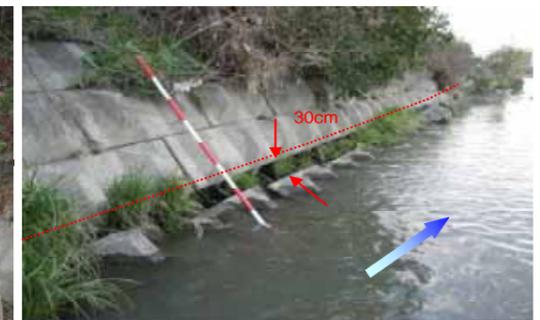
連節ブロックにズレ落ちあり ズレ30cm

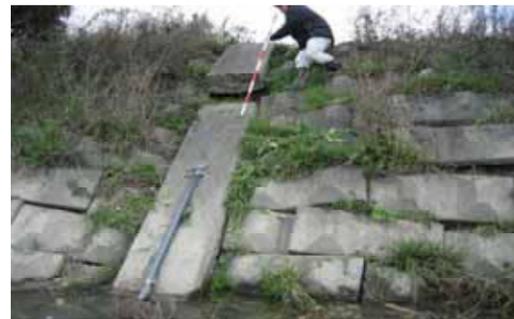
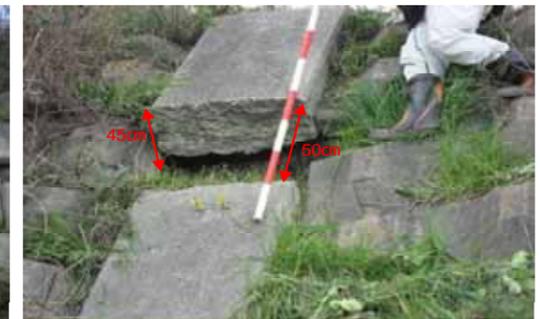
連節ブロックにズレ落ちあり ズレ30cm

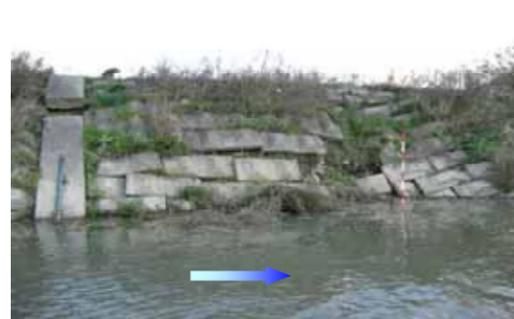
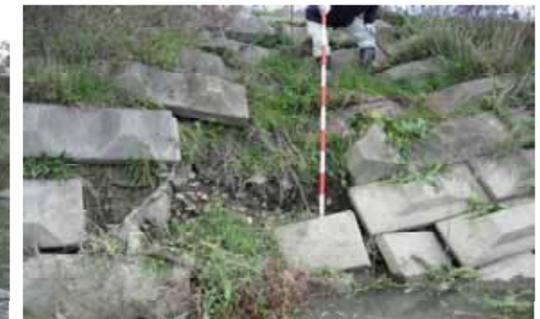
小口止めコンクリートの断裂状況  
隙間50cm 段差45cm

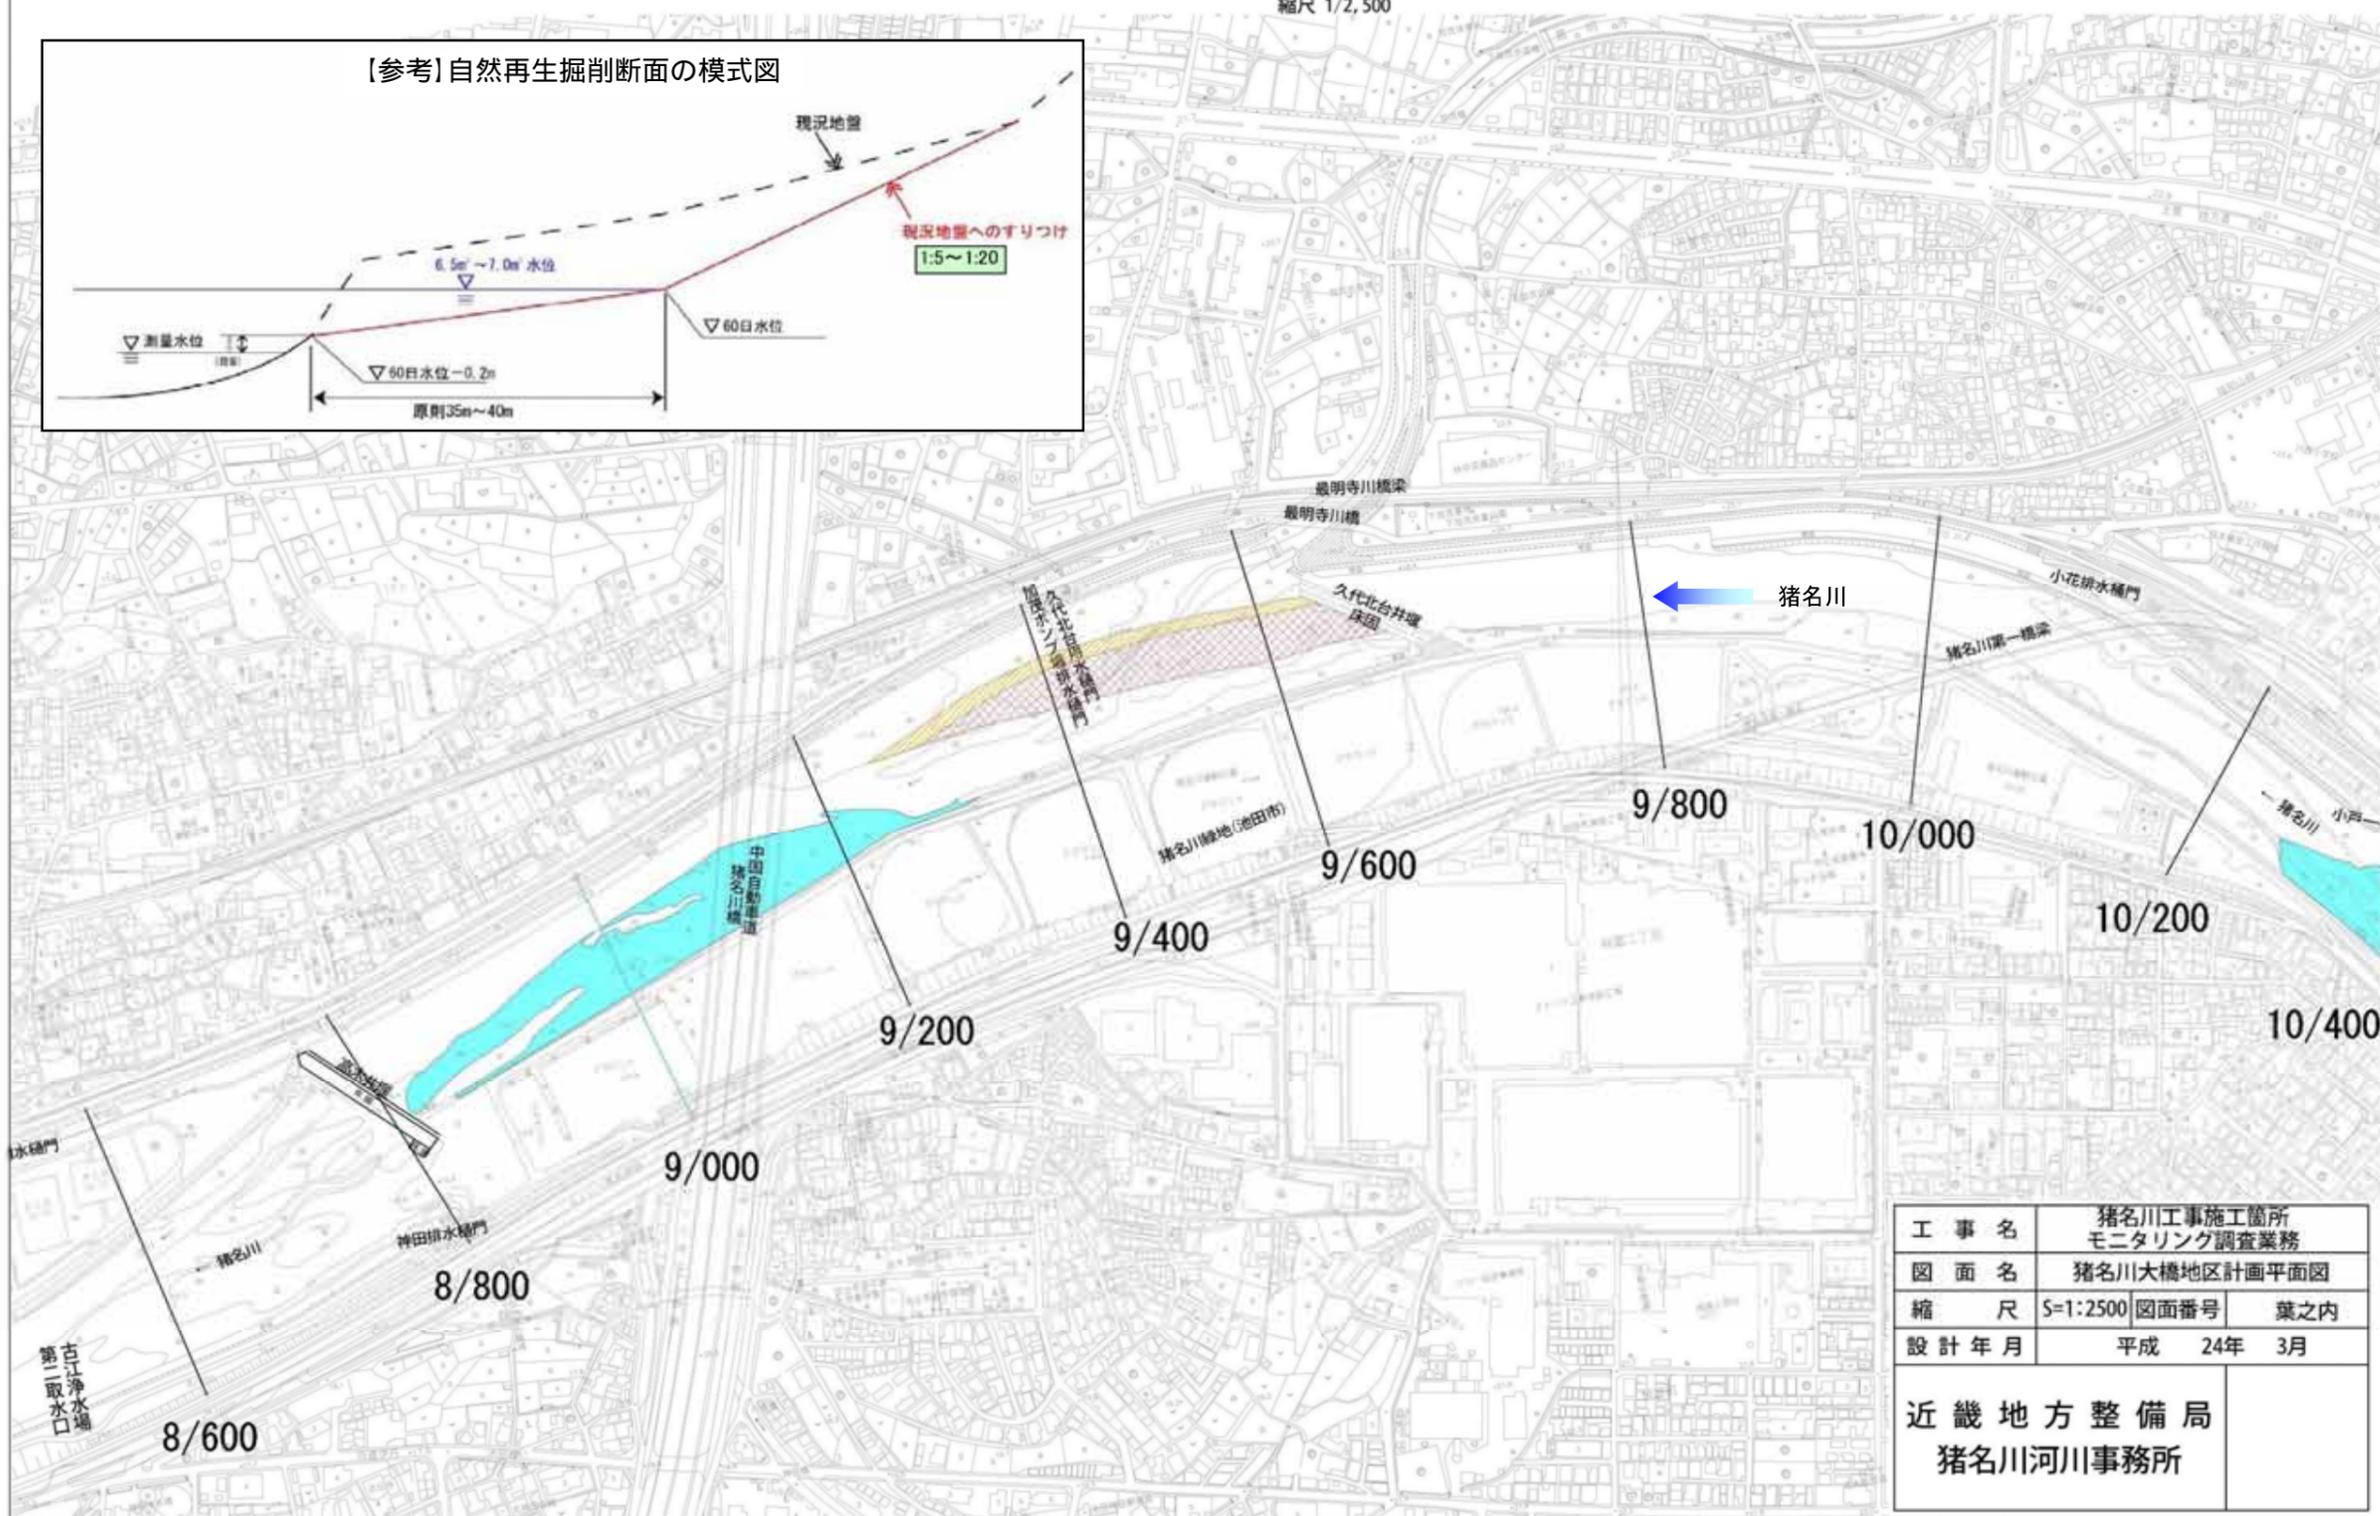
# 猪名川大橋地区計画平面図

工事名	猪名川工事施工箇所 モニタリング調査業務		
図面名	猪名川大橋地区計画平面図		
縮尺	S=1:2500	図面番号	葉之内
設計年月	平成 24年 3月

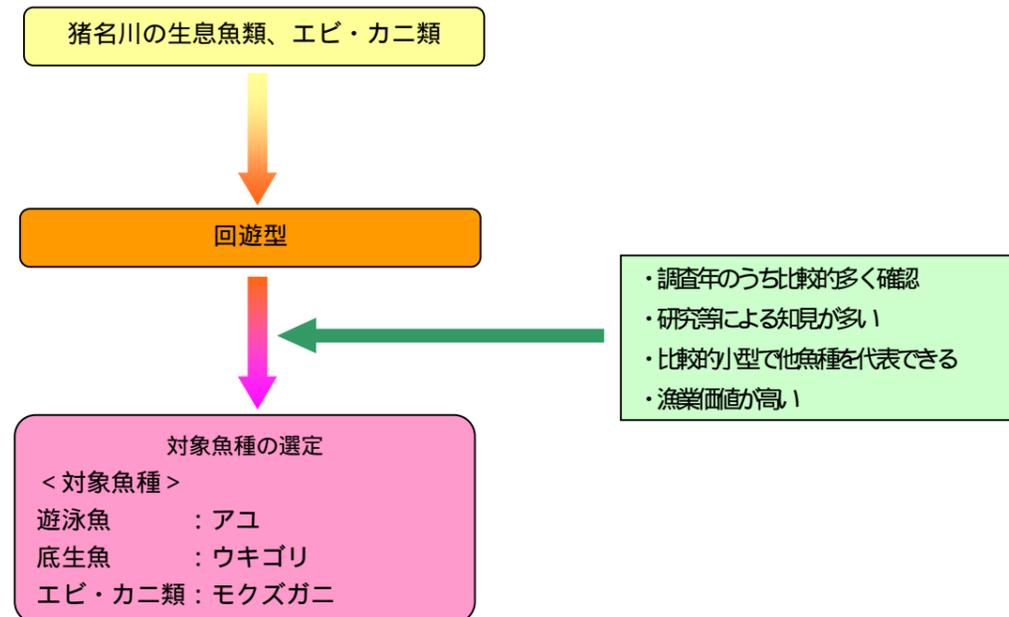
図-3 対象魚種選定フロー

したがって、対象魚は回遊魚を中心とし、タイプ別にそのグループを代表する種類を選定する。タイプ別の分類は、遊泳特性から大きく、遊泳性、底生性、エビ・カニ類の3グループに分けられ、それぞれより以下のものを選定する。

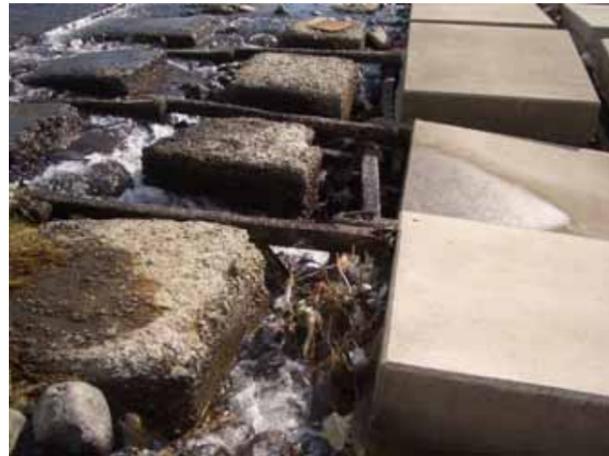
・堰上下流における護床工(ブロック、井桁)が損傷して、流れが伏流する状況にある。

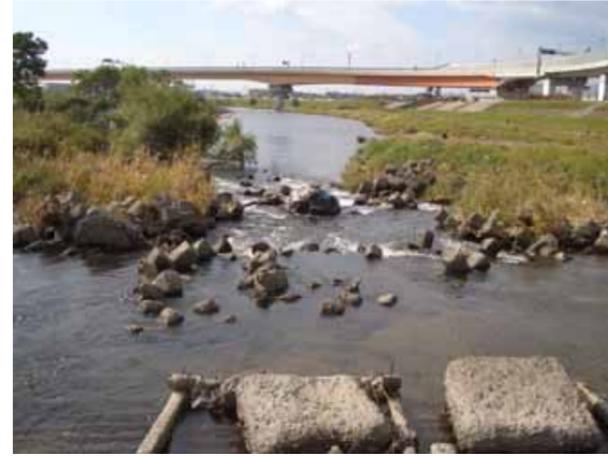
・堰下流側では、比較的穏やかな水面が連続する状況にある。  
 ・堰下流のみお筋は、ほぼ河道中央部に位置しており、堰両側の流れも下流護床工直下流位置で、河道中央に向かう状況となっている。

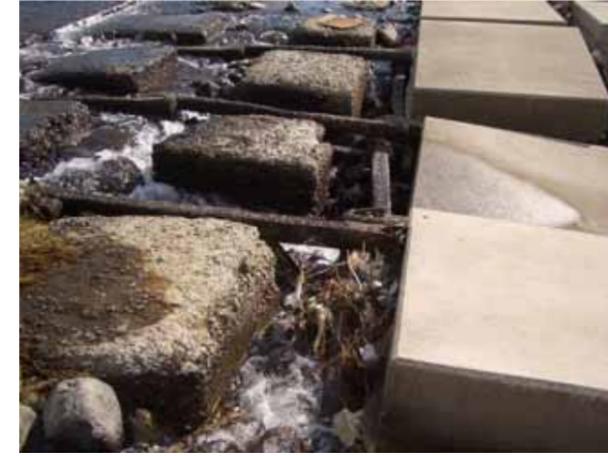
- ・堰部はブロック・井桁構造で、天端に大型ブロックが配置された構造となっている。
- ・上下流の護床工が損傷しており、堰中央部付近では、陥没している状況である。
- ・管理者は以下の通りである。  
 猪名川河川事務所

- ・堰本体のブロック・井桁部が損傷しており、堰軸方向に、ほとんどの範囲で伏流している状況にある。
- ・堰部の伏流を復旧するためには、堰全体のブロックを一時的に撤去する必要がある。

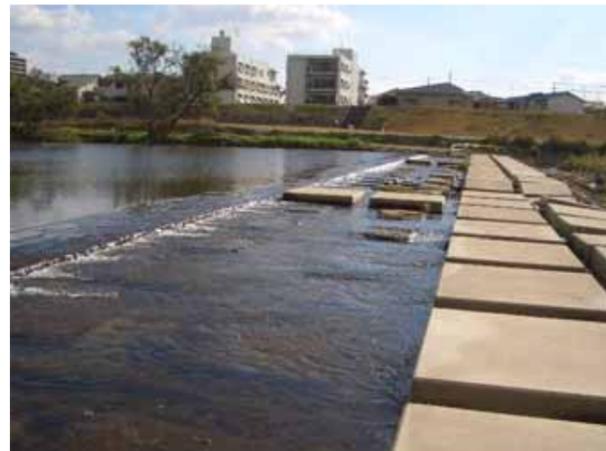
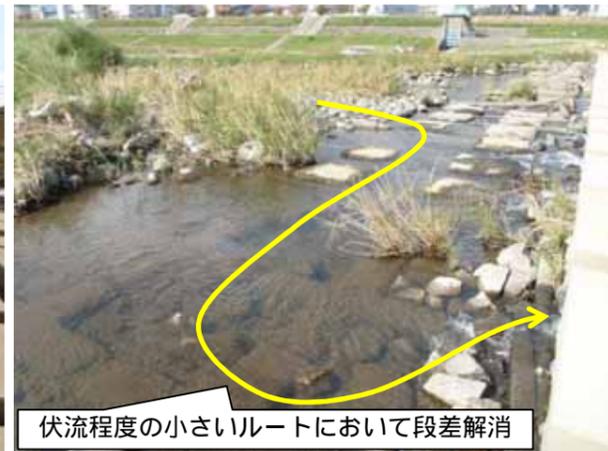
伏流程度の小さいルートにおいて段差解消

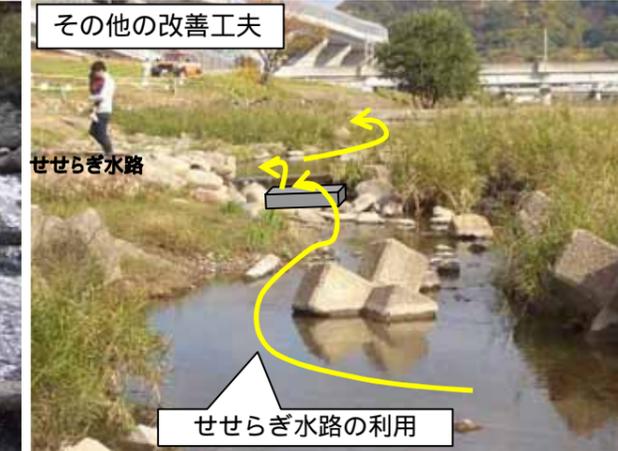
間詰め等による伏流の緩和

- ・現時点で水面が連続する箇所を、遡上経路として確保する必要がある。
- ・また、伏流の程度が小さい箇所では、間詰めなどにより、水面の連続経路を確保し、遡上経路を多く確保する必要がある。

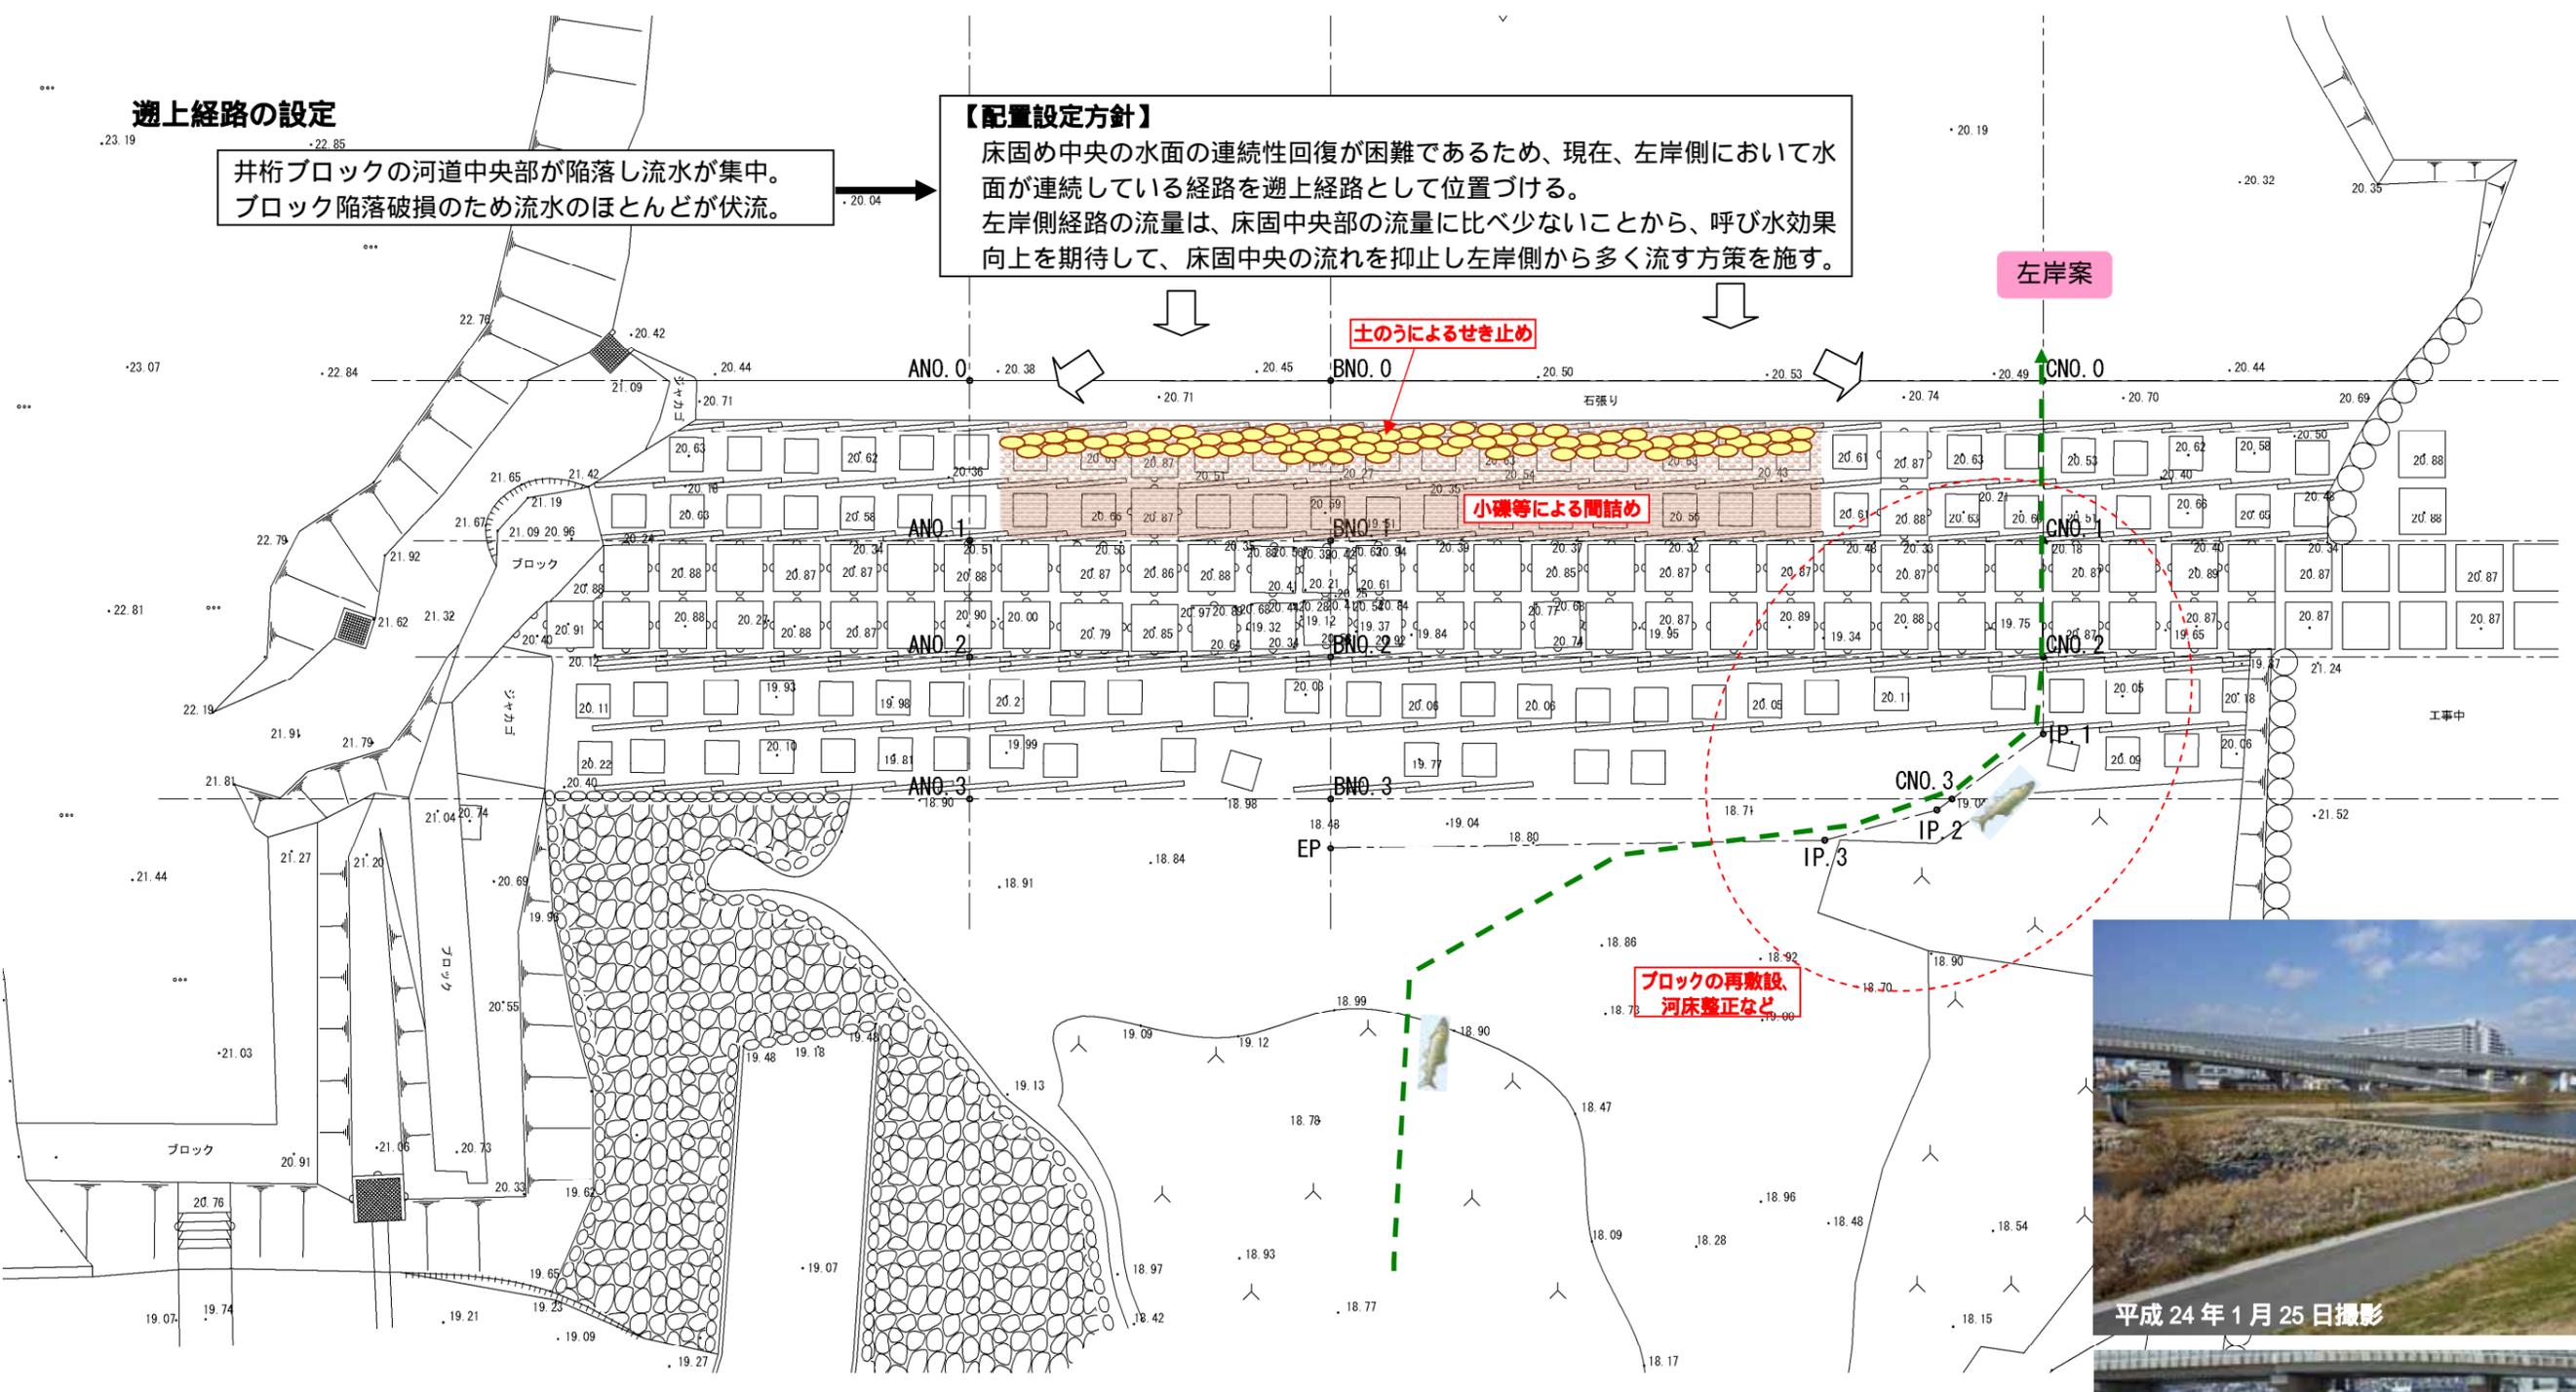
**遡上経路の設定**

井桁ブロックの河道中央部が陥落し流水が集中。  
ブロック陥落破損のため流水のほとんどが伏流。

床固め中央の水面の連続性回復が困難であるため、現在、左岸側において水面が連続している経路を遡上経路として位置づける。  
左岸側経路の流量は、床固め中央部の流量に比べ少ないことから、呼び水効果向上を期待して、床固め中央の流れを抑止し左岸側から多く流す方策を施す。

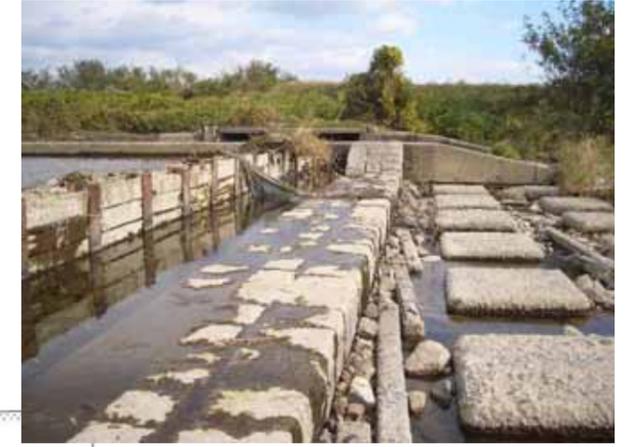
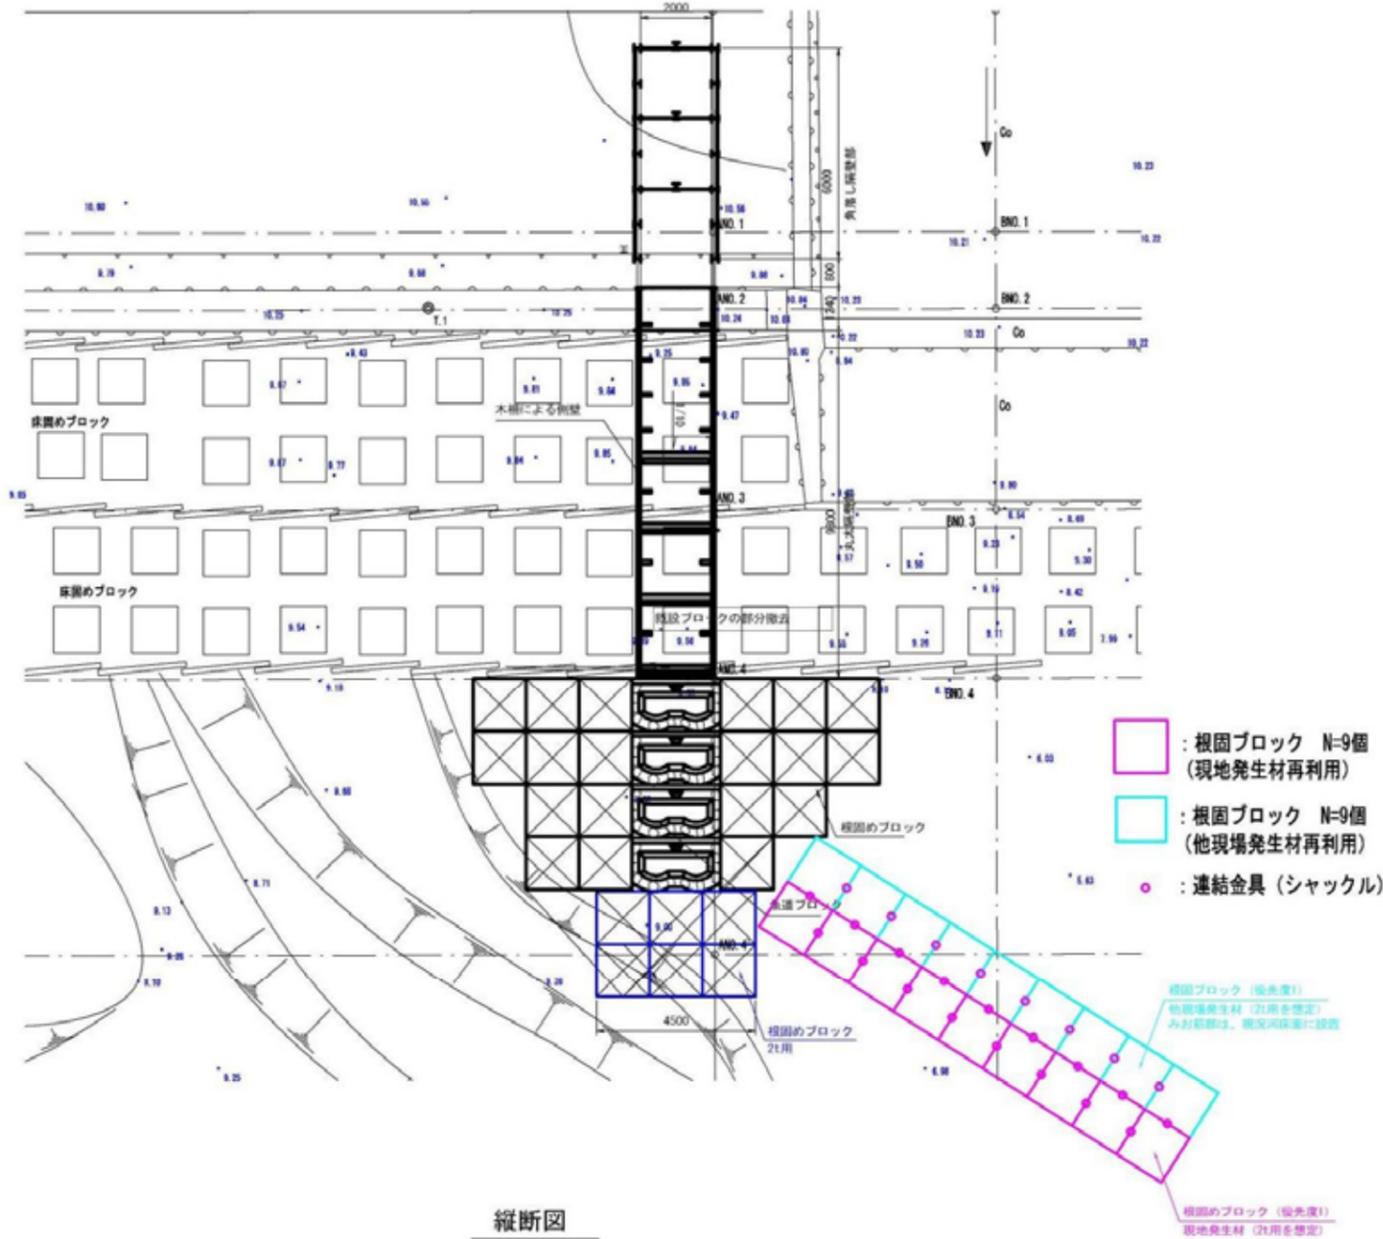
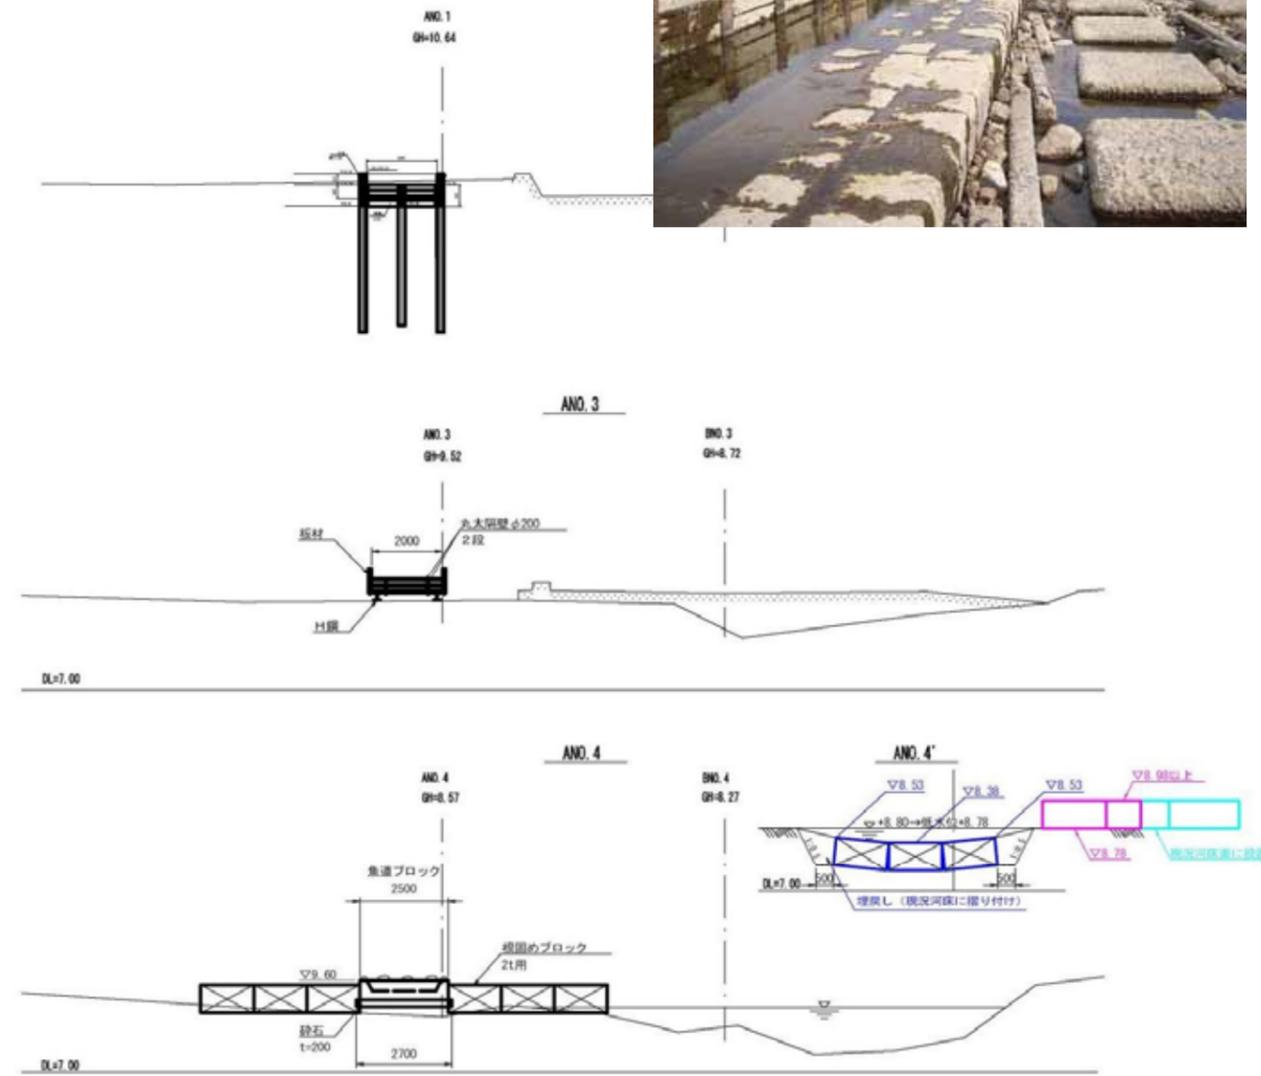
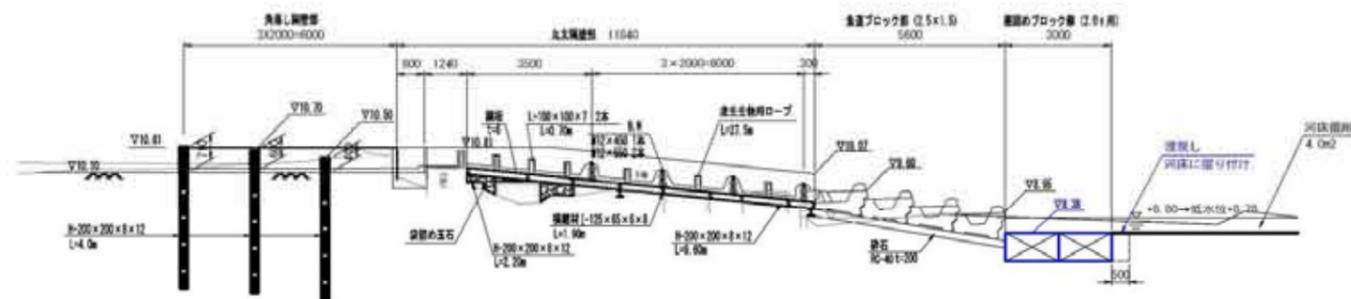
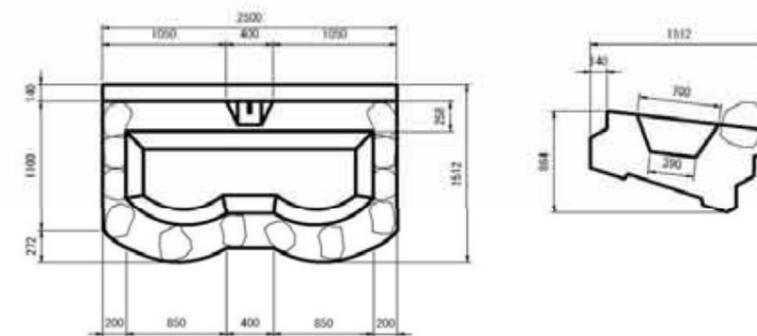
三ヶ井井堰魚道一般図

平面図

横断面

縦断面

魚道ブロック詳細図
