# 平成24年度 工事予定箇所への河川環境への影響評価と対策について

国土交通省 近畿地方整備局  
猪名川河川事務所

# 平成24年度 工事予定箇所の概要

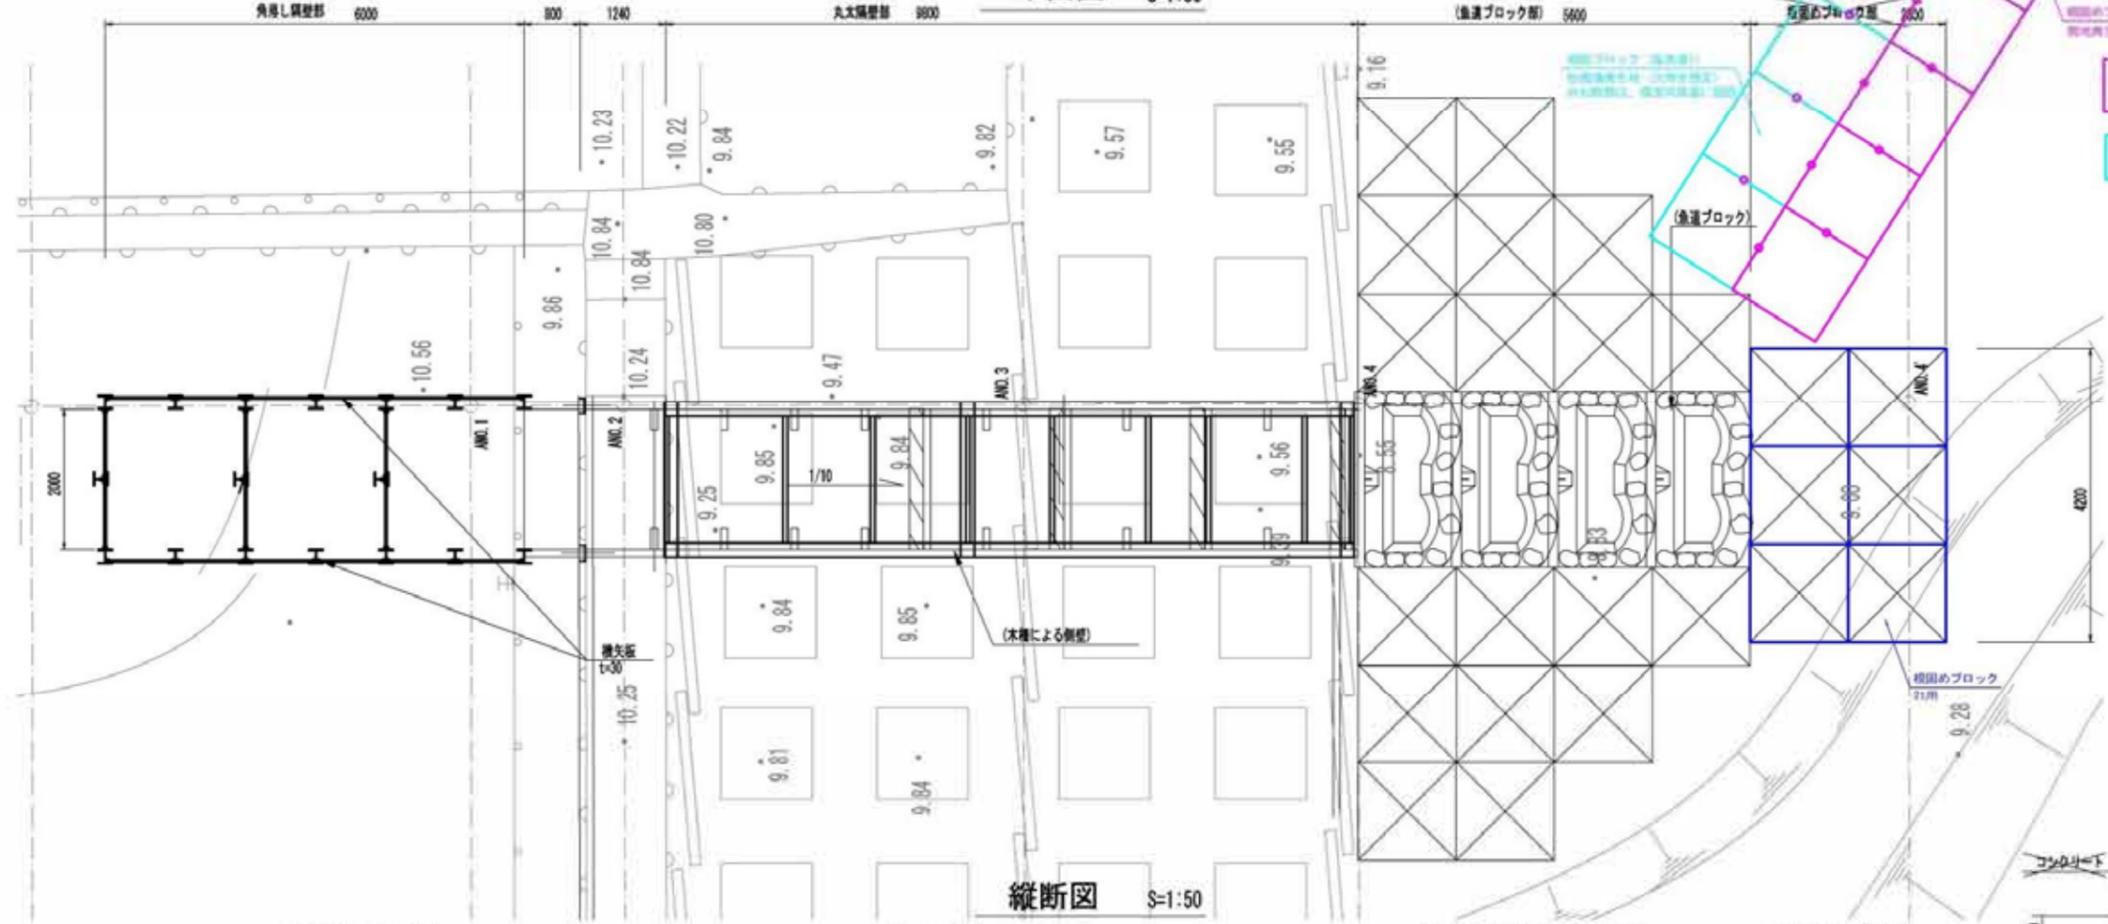
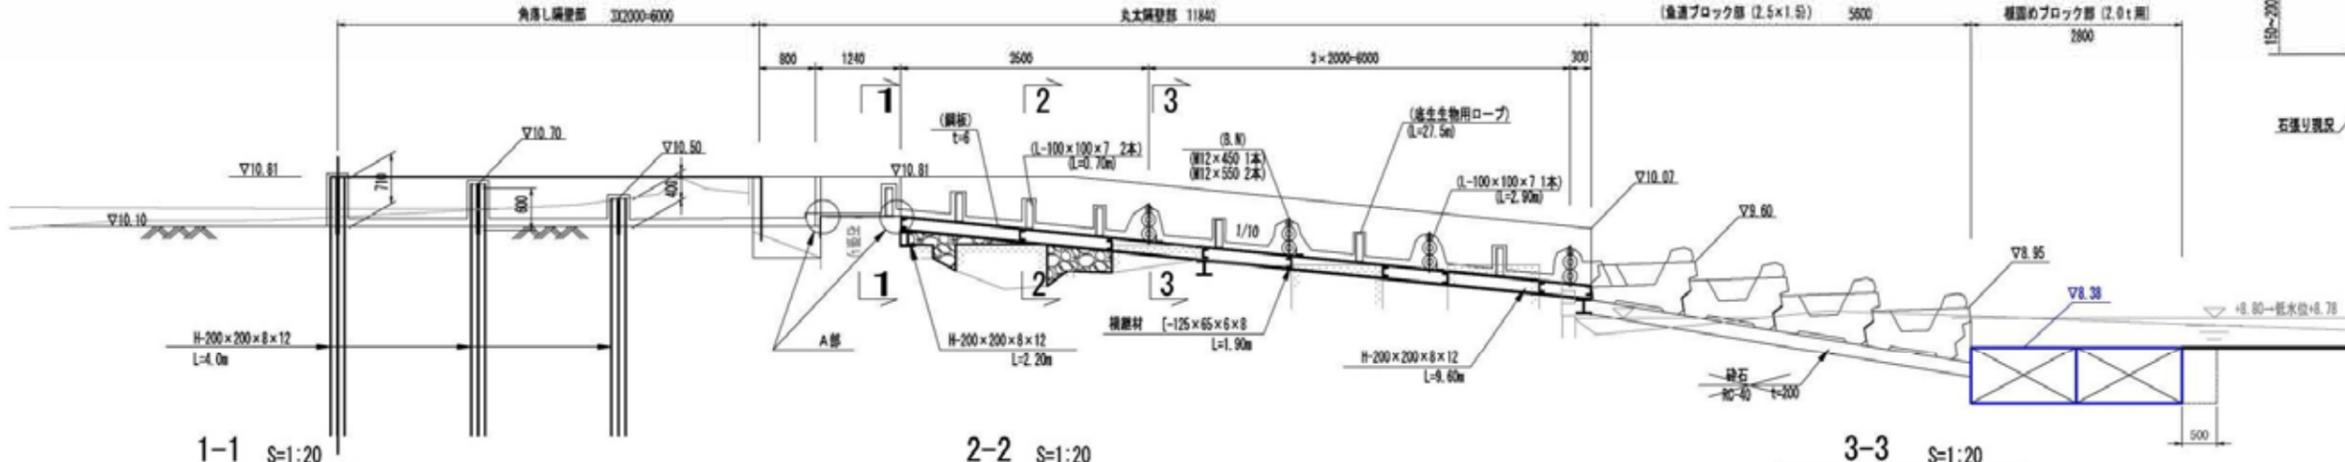
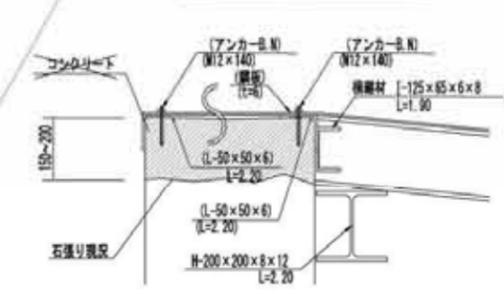
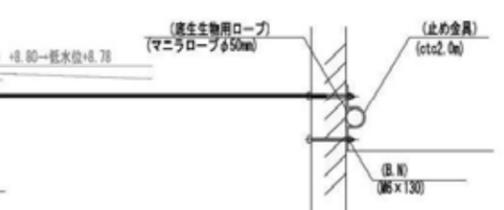
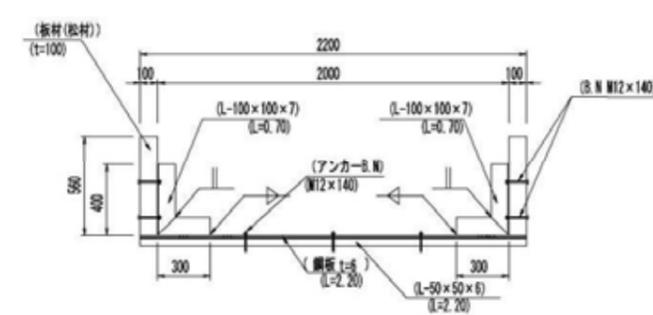
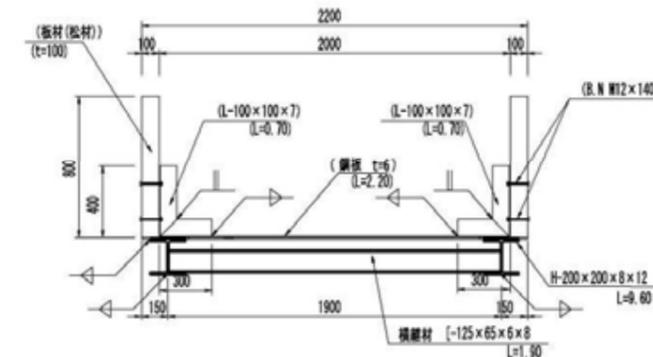
# 魚道構造図(1)

平面図 S=1:50

縦断面図 S=1:50

- : 根固めブロック N=9個 (現地発生材再利用)
- : 根固めブロック N=9個 (他現場発生材再利用)
- : 連結金具 (シャックル)

A部詳細図 S=1:10

底生生物用ロープ詳細図 S=1:10

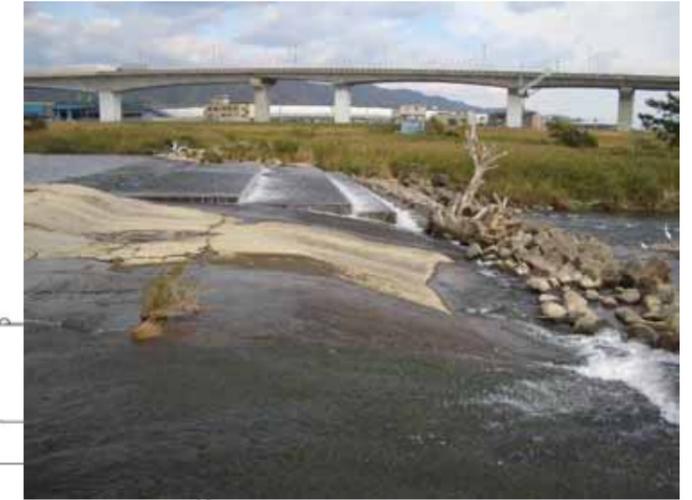
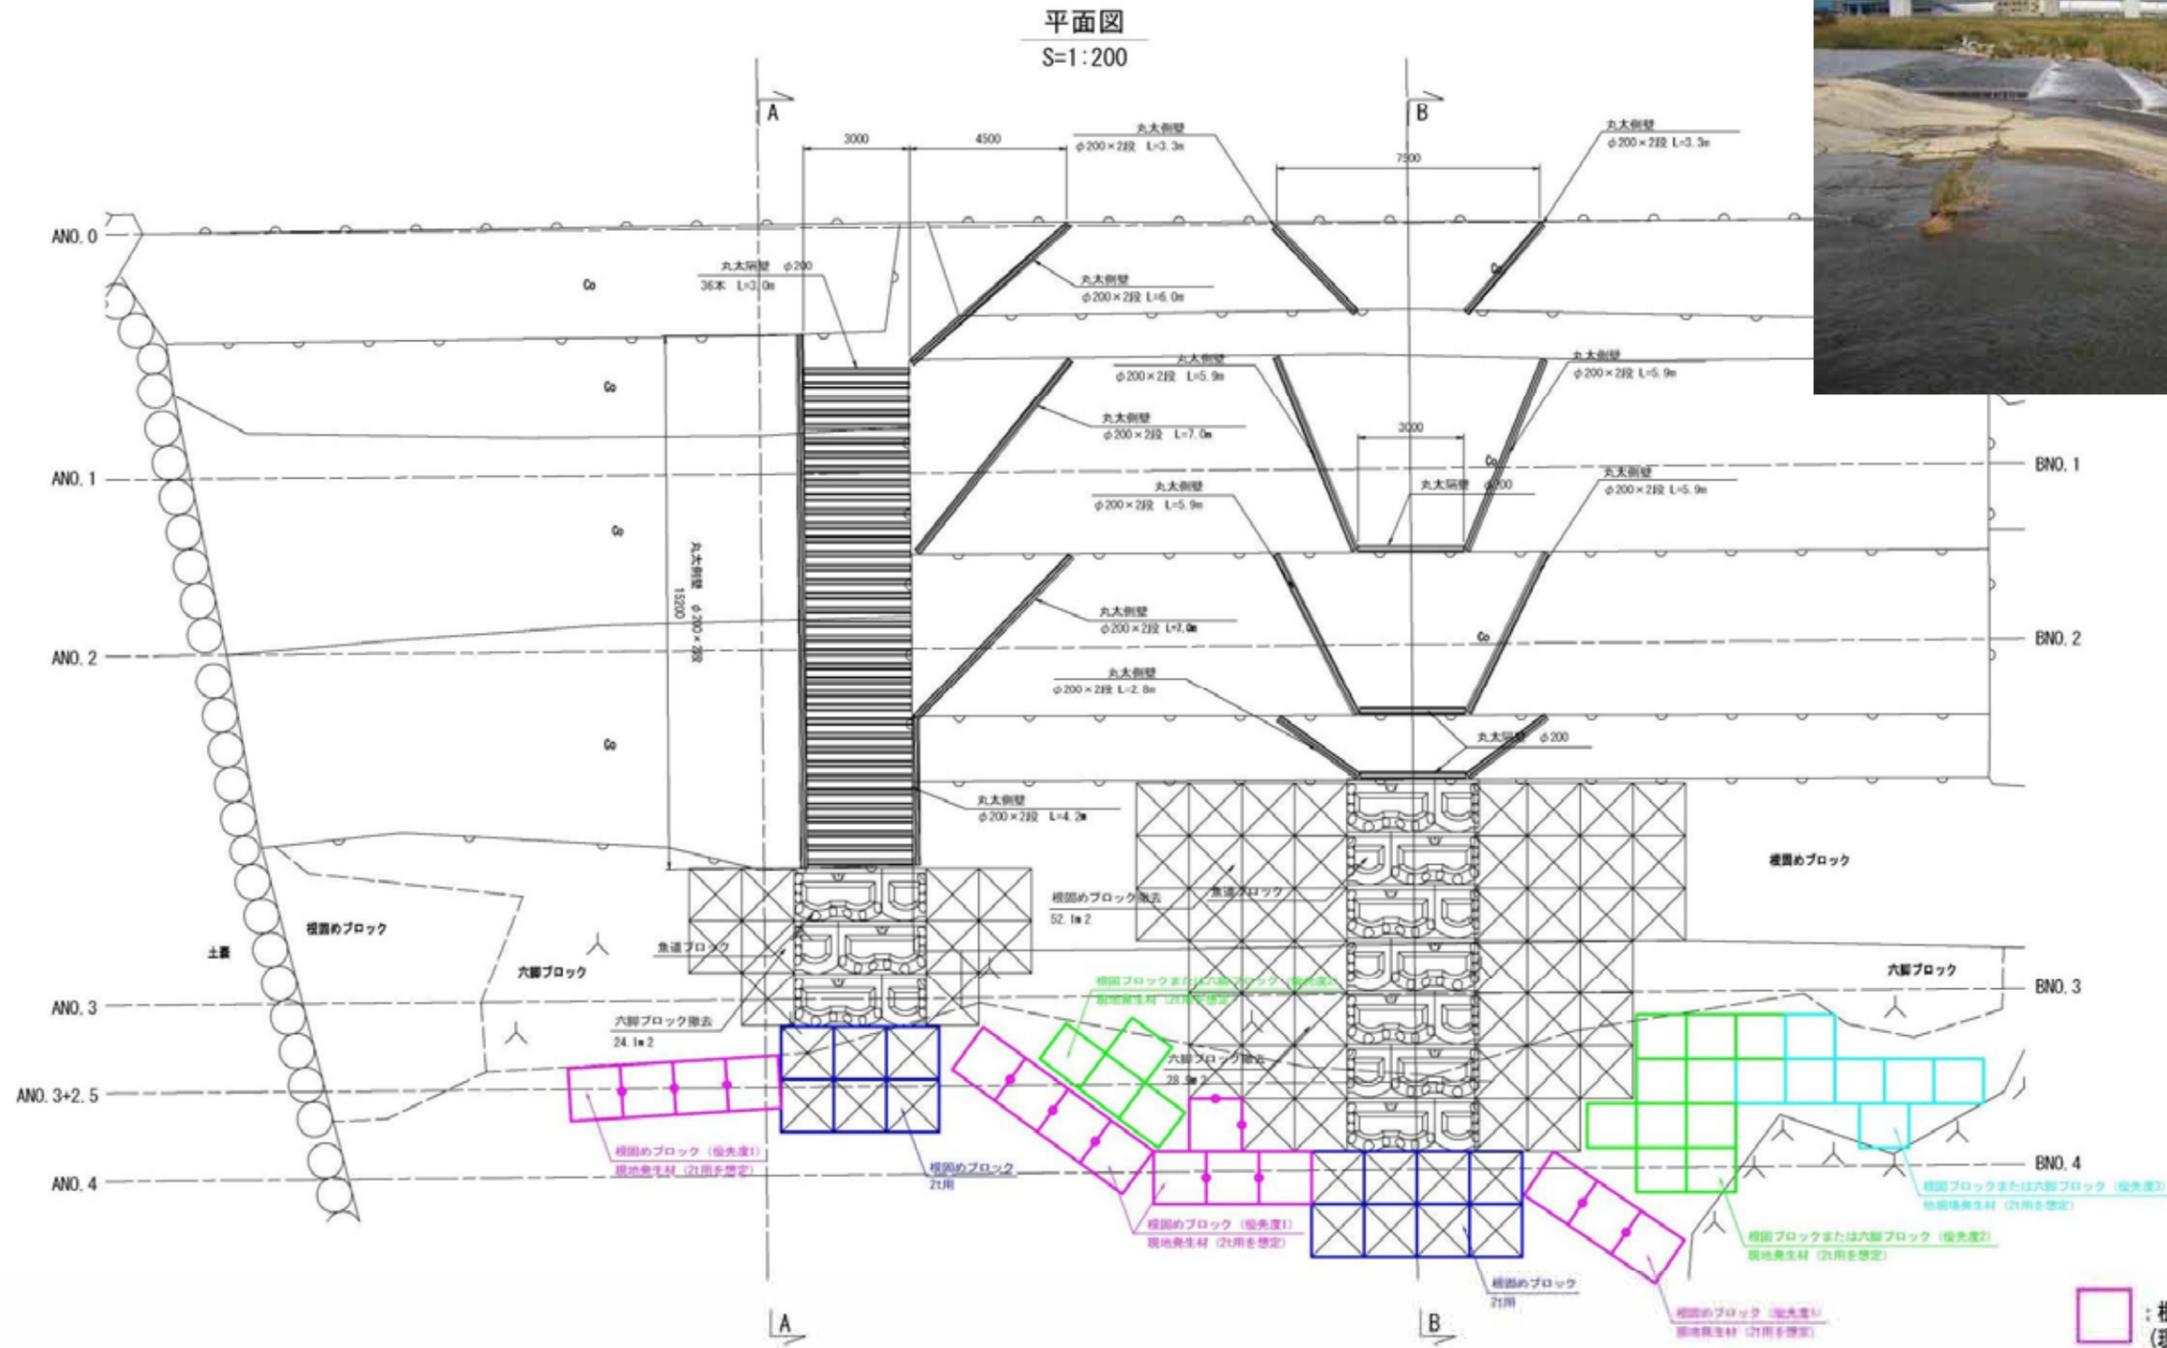
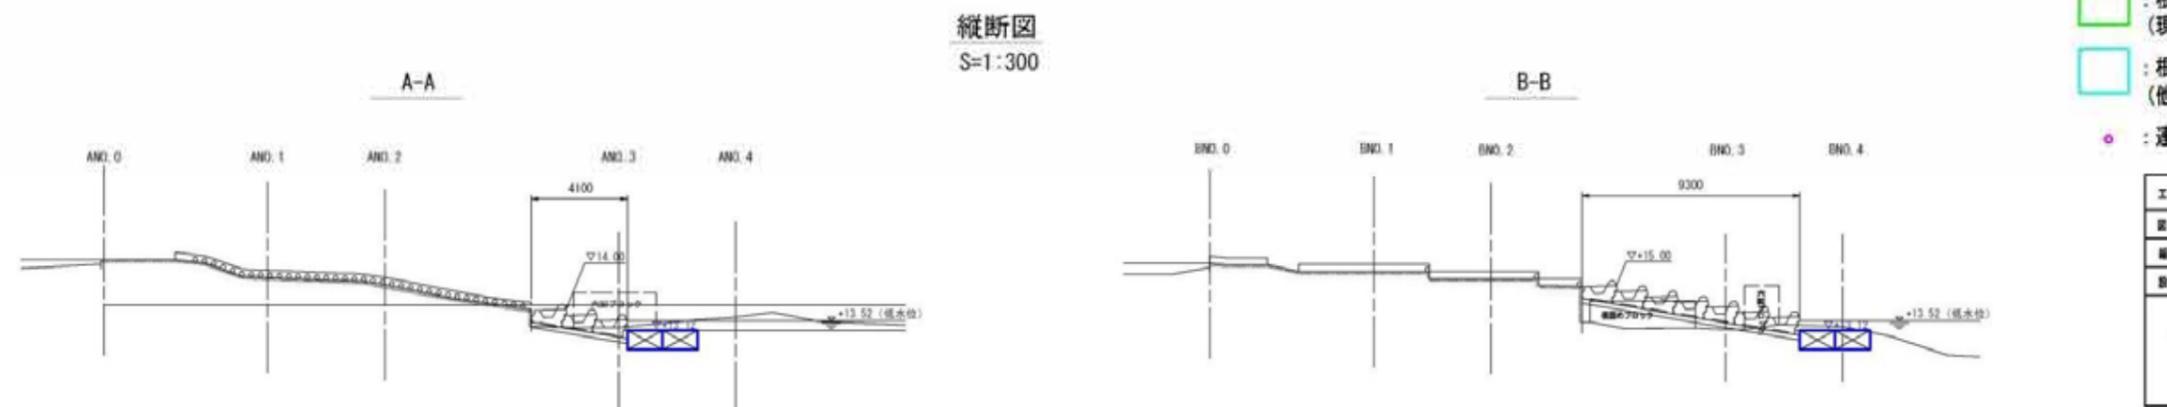
### 高木井堰魚道一般図

- : 根固ブロック N=15個  
(現地発生材再利用)
- : 根固ブロックまたは六脚ブロック N=14個  
(現地発生材再利用)
- : 根固ブロックまたは六脚ブロック N=7個  
(他現場発生材再利用)
- : 連結金具 (シャックル)

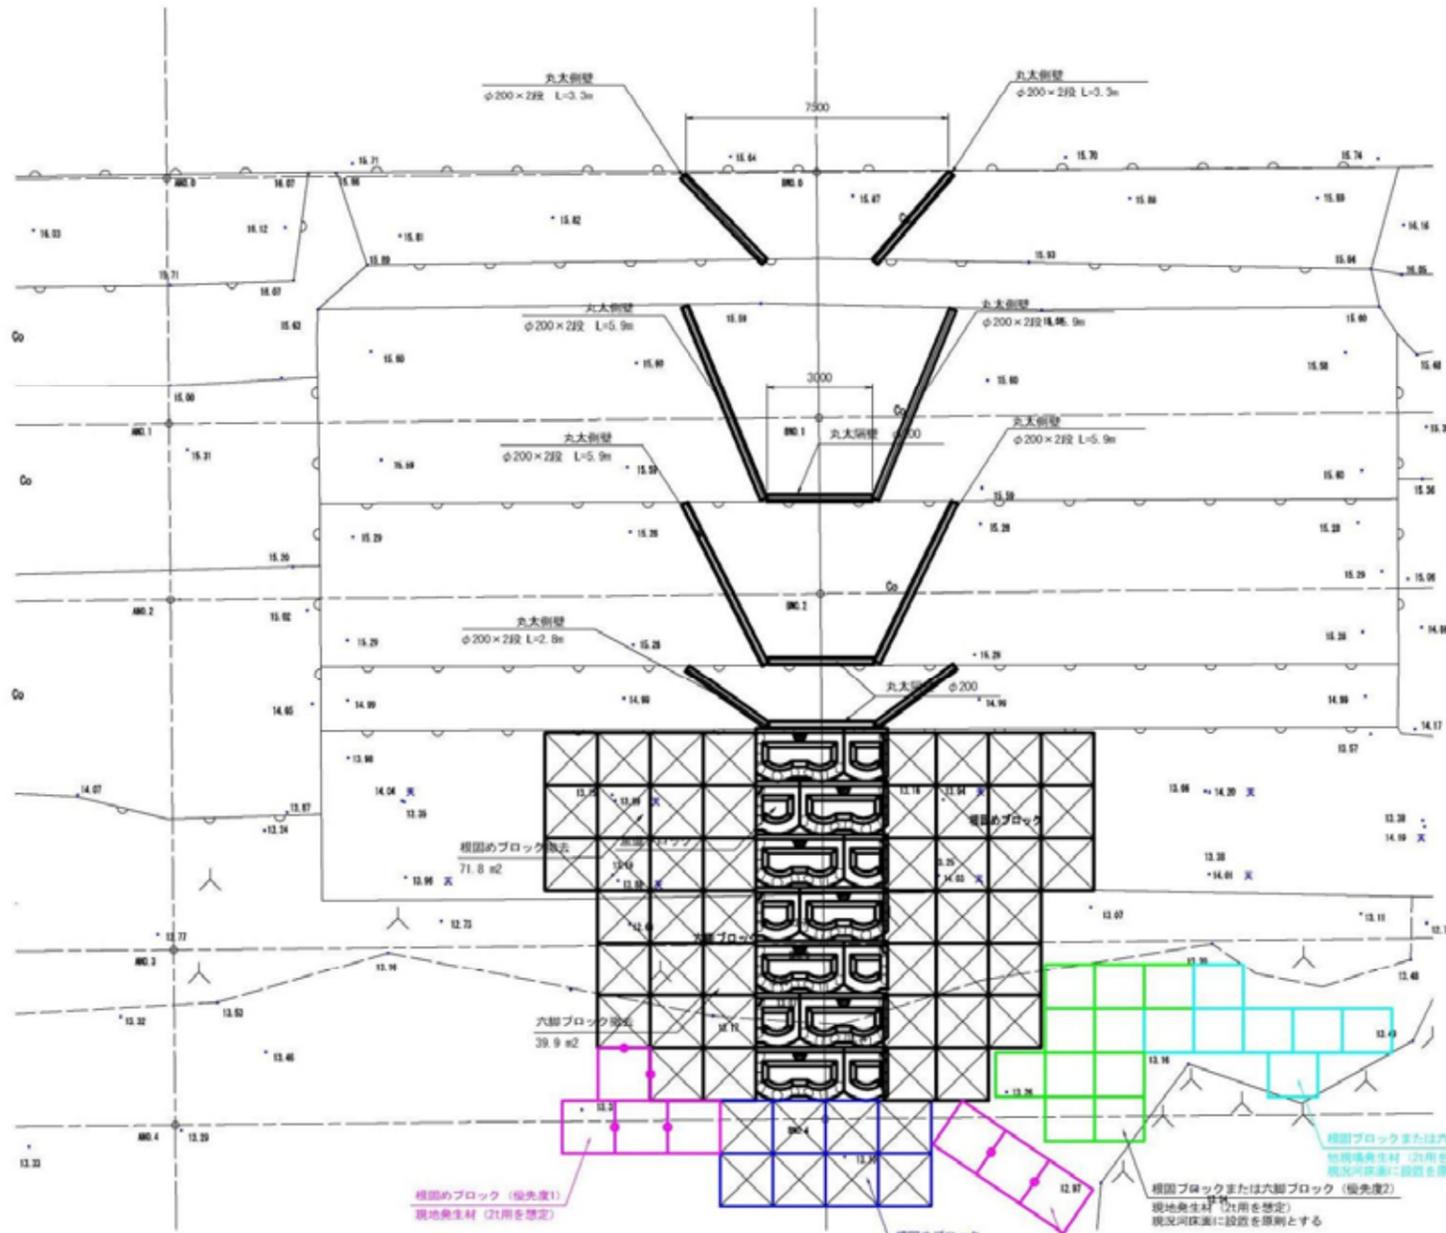
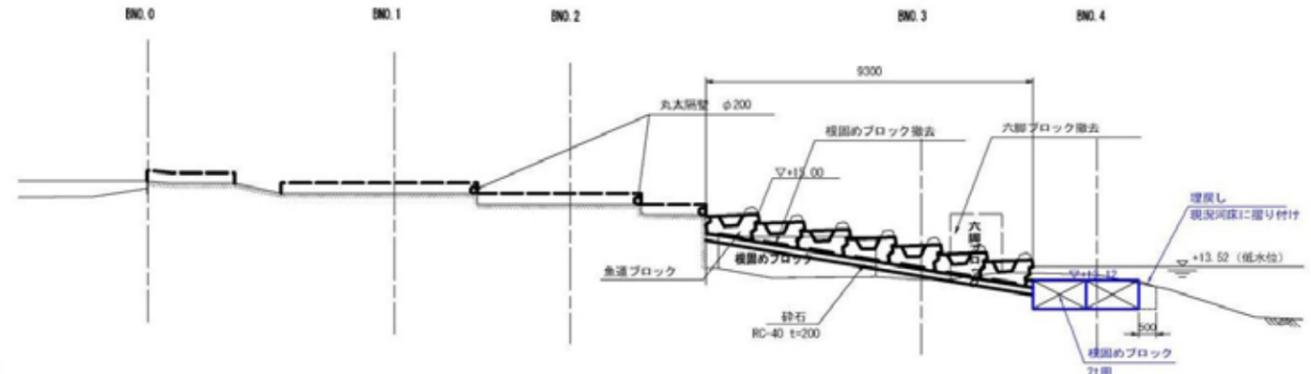
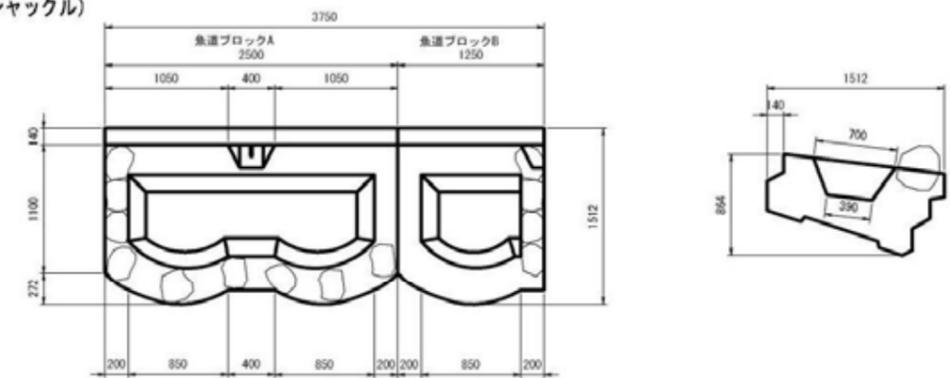
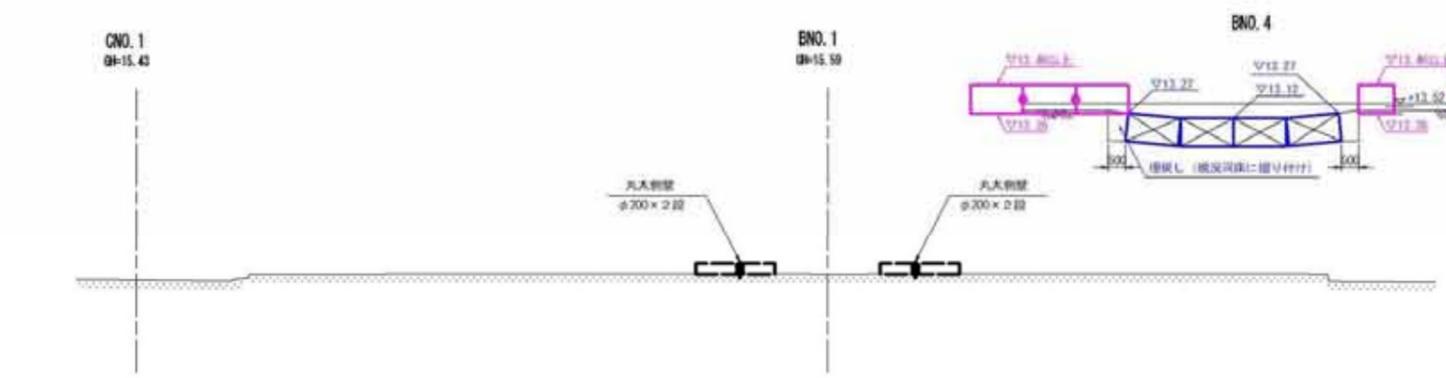
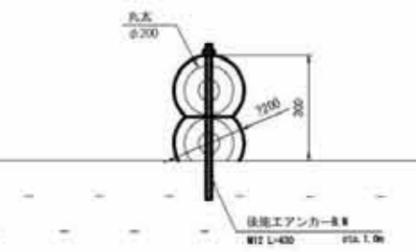
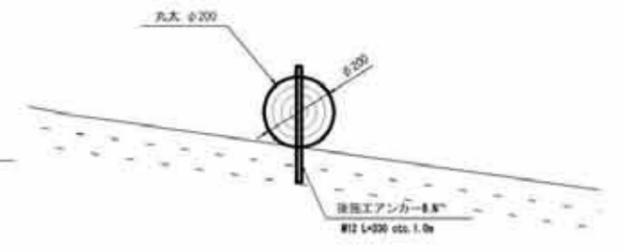
# 高木井堰魚道一般図

(中央設置案)

平面図

縦断面

- : 根固めブロック N=7個 (現地発生材再利用)
- : 根固めブロックまたは六脚ブロック N=10個 (現地発生材再利用)
- : 根固めブロックまたは六脚ブロック N=7個 (他現場発生材再利用)
- : 連結金具 (シャックル)

魚道ブロック詳細図 S=1:30

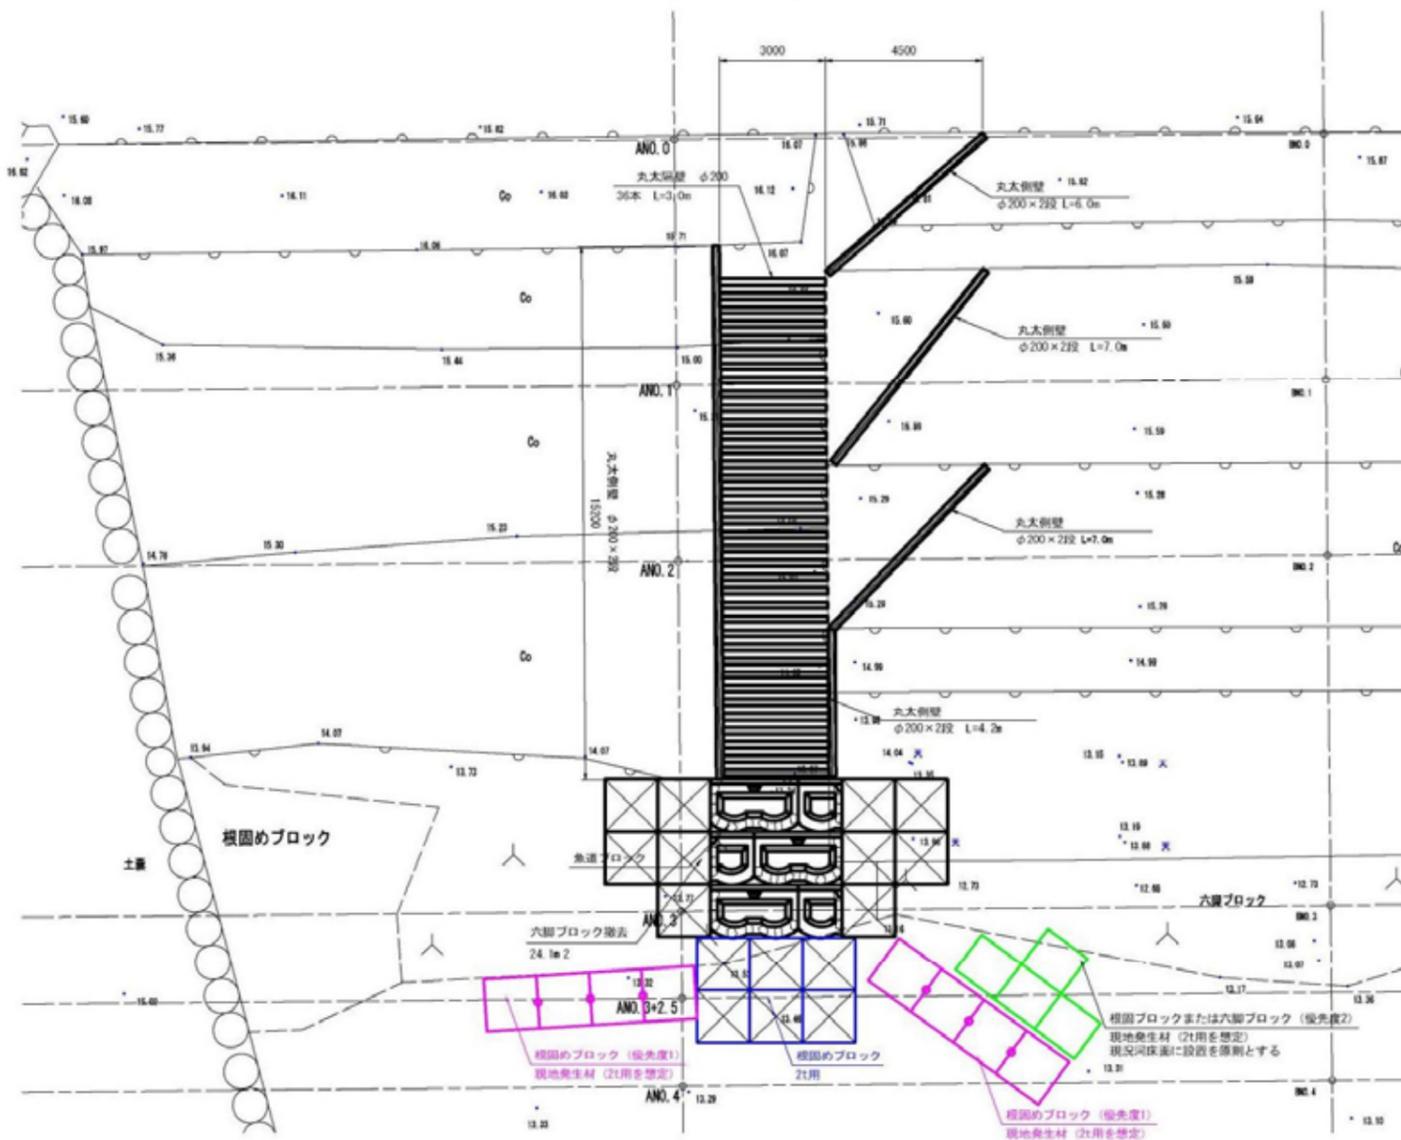
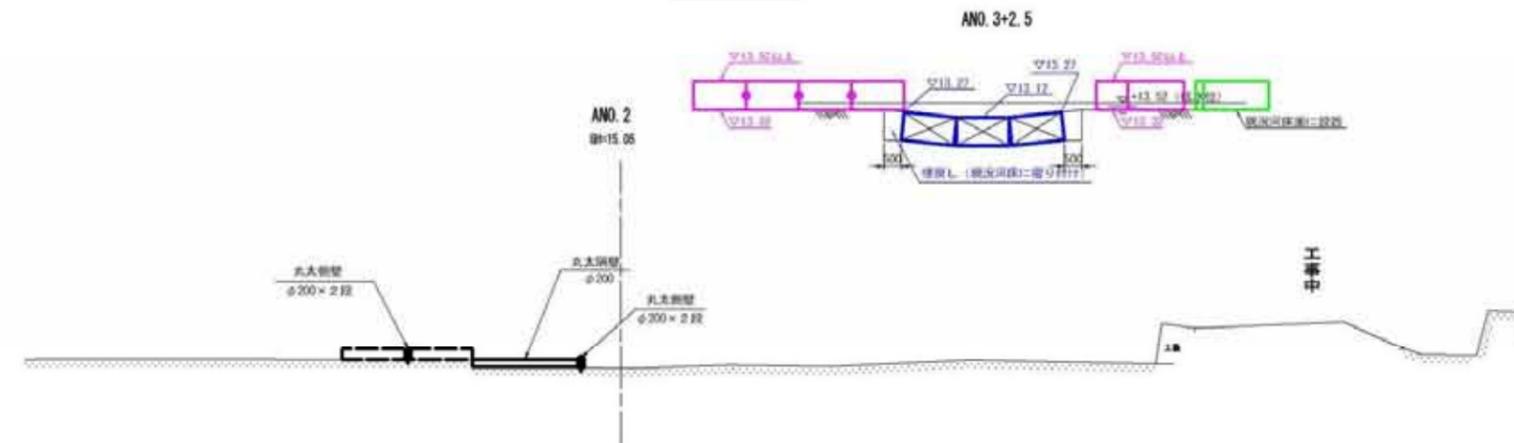
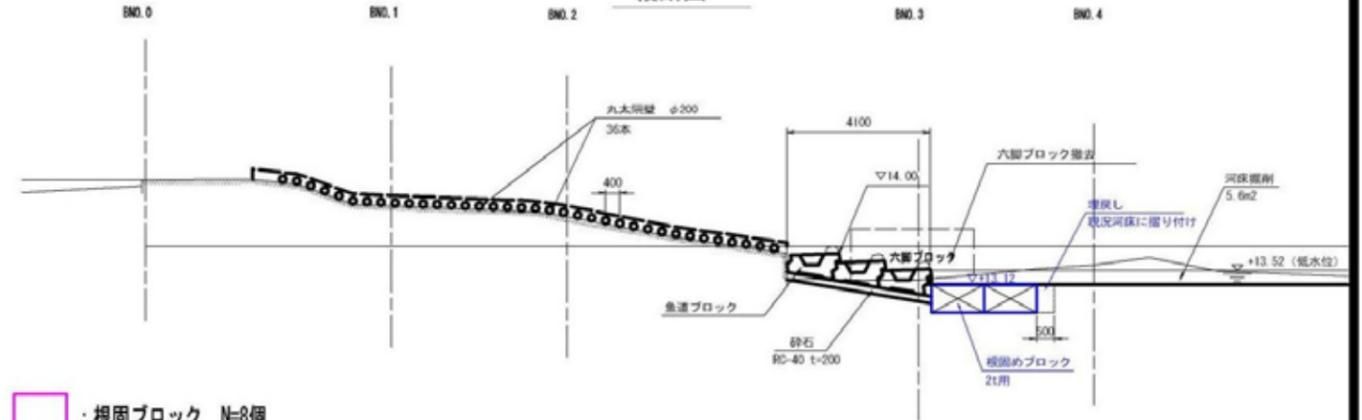
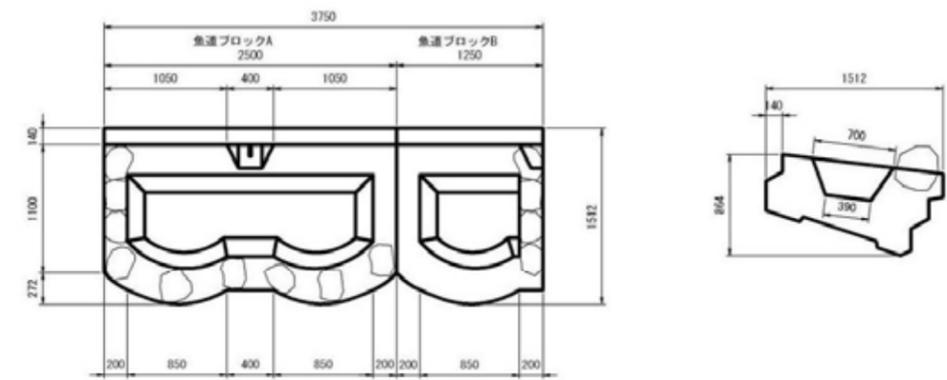
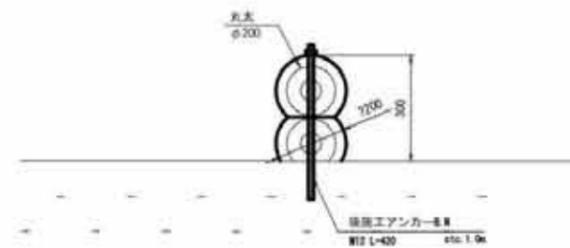
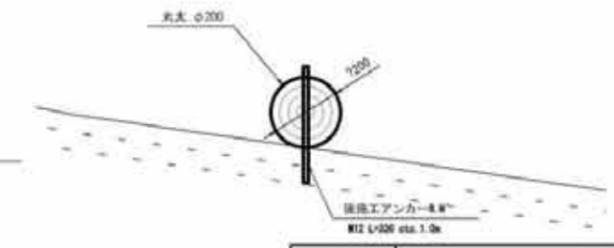
# 高木井堰魚道一般図

(右岸設置案)

平面図

横断面

縦断面

- : 根固めブロック N=8個 (現地発生材再利用)
- : 根固めブロックまたは六脚ブロック N=4個 (現地発生材再利用)
- : 連結金具 (シャックル)

魚道ブロック詳細図

丸太側壁取付詳細図

丸太隔壁取付詳細図
