# 平成28年度工事箇所から環境面からの評価

# 1. 平成28年度の工事箇所の概要

## 2. 平成28年度の工事箇所環境面からの評価

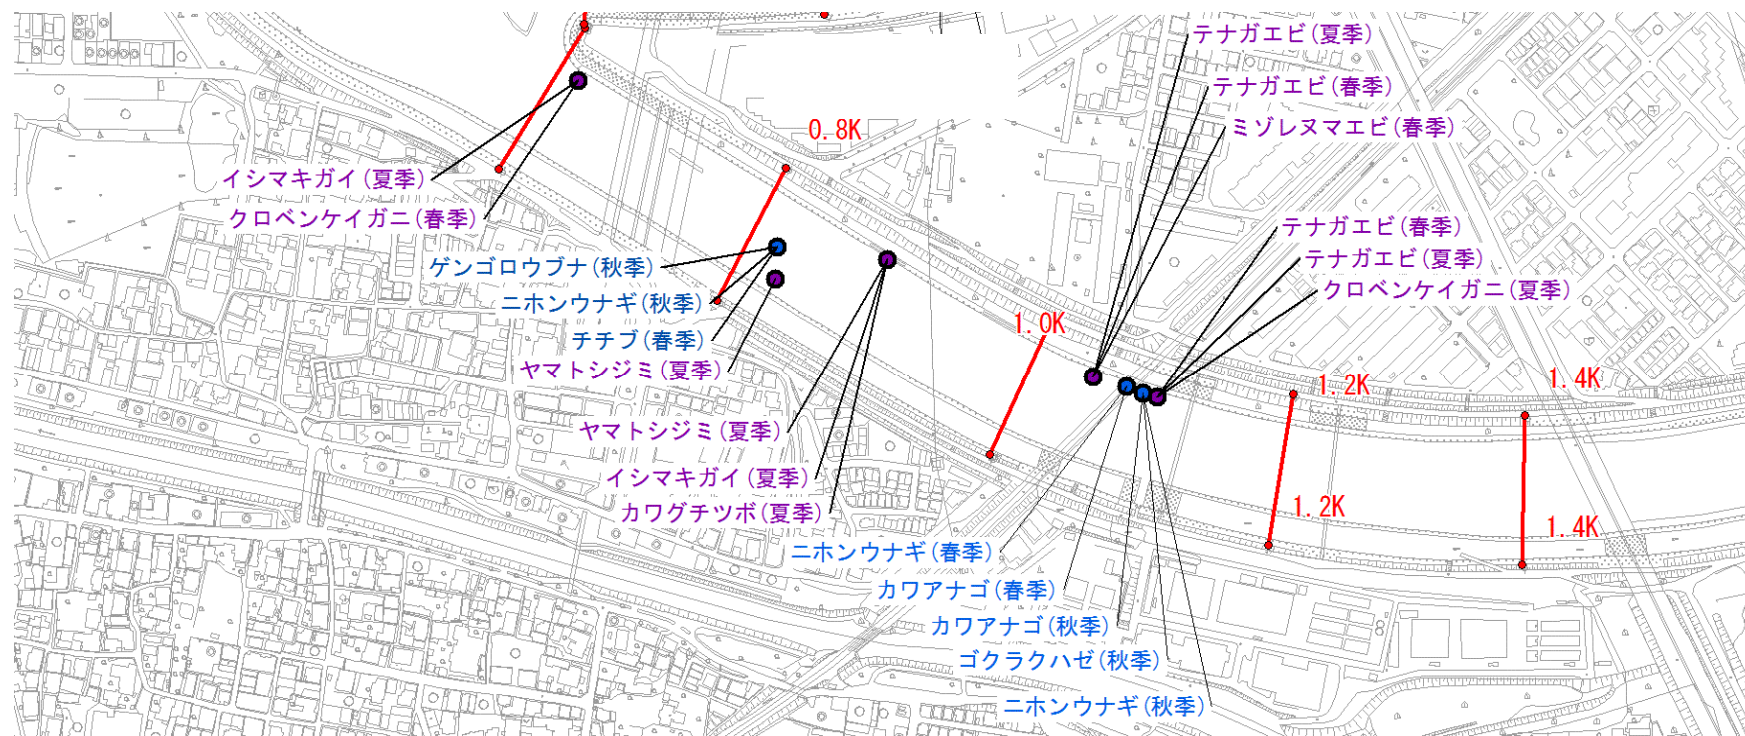
平成25年度戸ノ内河道掘削工事 事後調査結果 重要種位置図

- 当該工事箇所の自然環境は、平成25年度に実施した戸ノ内河道掘削工事の事後調査結果を利用して確認した。
- 事後調査は、猪名川0.3k~1.0kを対象として、底生動物および魚類を実施している。

調査時期	平成25年5月、10月
調査結果	総種数:25種
	重要種:5種(イシマキガイ、カワグチツボ、ヤマトシジミ、ユビナガスジエビ、クロベンケイガニ)
	特定外来種:4種(コウロエンカワヒバリガイ、イガイダマシ、タテジマフジツボ、ヨーロッパフジツボ)

調査時期	平成25年5月、10月
調査結果	総種数:15種
	重要種:4種(ニホンウナギ、ゲンゴロウブナ、ウロハゼ、チチブ)
	特定外来種:1種(カダヤシ)

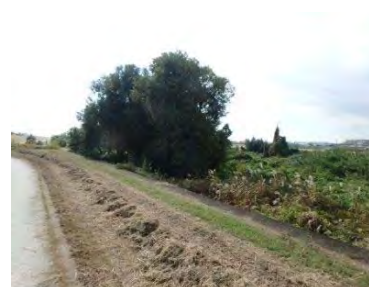
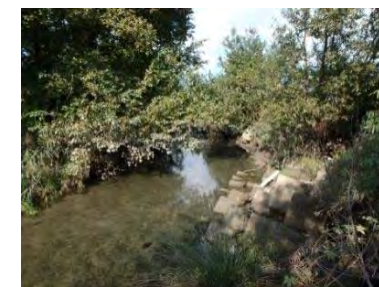
- 伐採予定範囲の大半は、クズ、カナムグラ、アレチウリ(特定外来生物)等のつる植物に覆われた状況にあり、重要な植物は確認されなかった。
- 良好な環境として伐採範囲下流端付近のわんどが挙げられた。坂路設置箇所の選定の際にはわんど部の改変を避けることが望ましいと考えられた。
- 坂路を設置せずに作業を実施することとなり、わんどの改変はなかった。

- 樹林周辺は、クズ、カナムグラ、アレチウリがツルヨシ等を覆っていた。
