# 工事箇所から環境面からの評価

# 3. 工事毎の評価内容(① 猪名川東園田・今在家地区・利倉地区河道掘削工事等)

- 淀川水系における流域治水の一環として、(東園田地区、今在家地区、利倉地区等)において河道掘削等を実施し、早期に安全性の向上を図る。

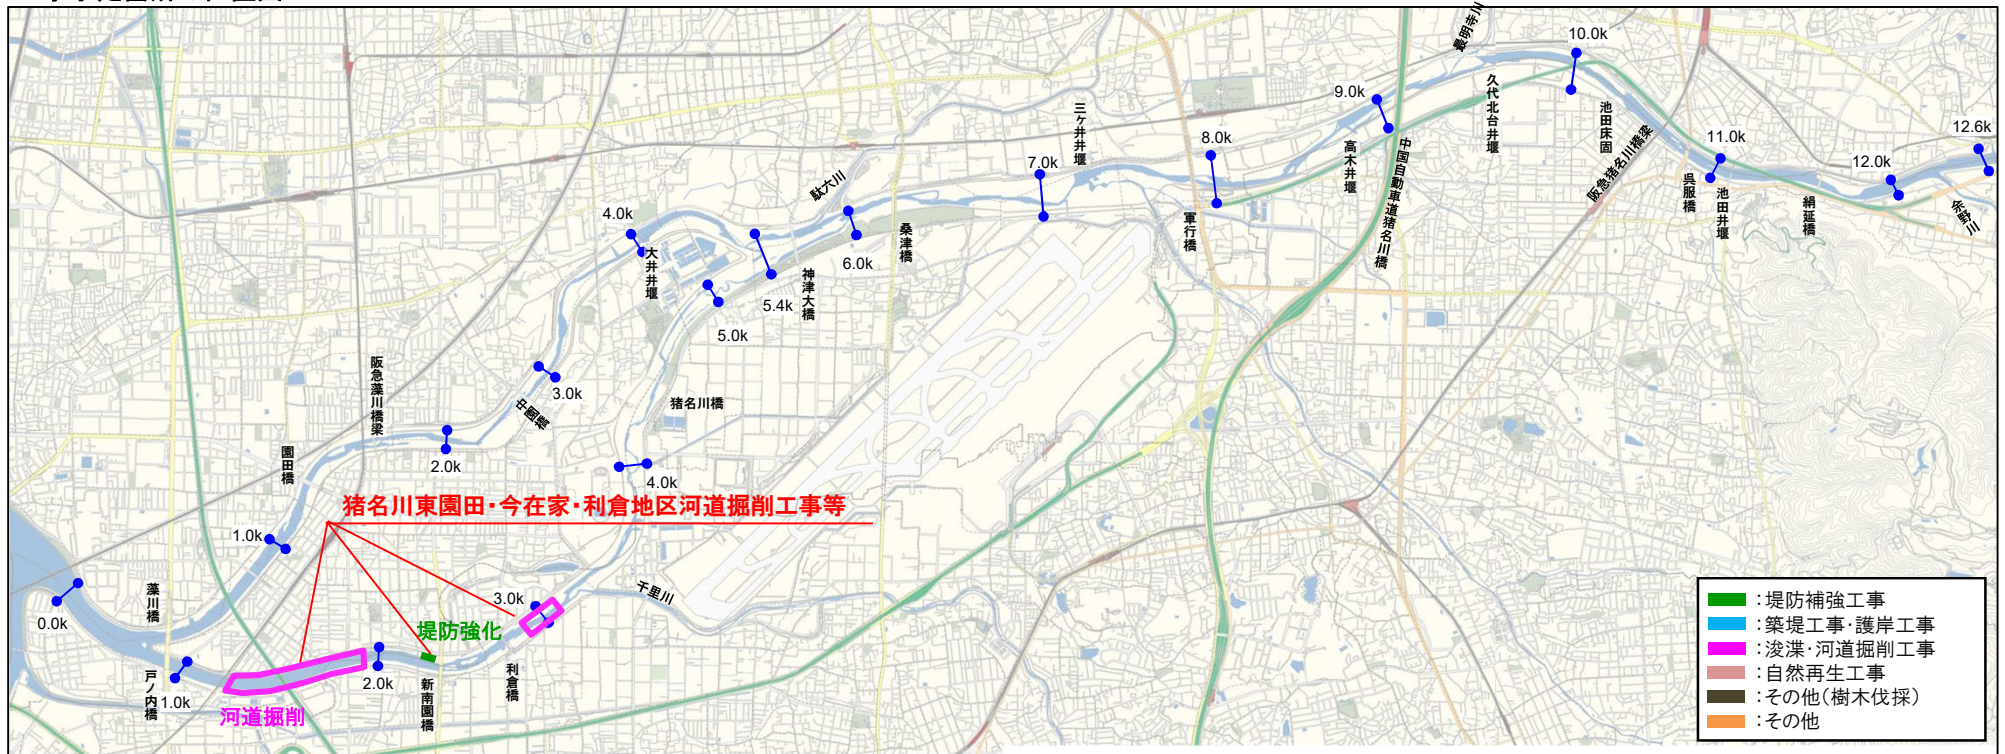
## 工事予定箇所の位置図

年度	No.	工事名	目的	地区名	河川	位置	工事内容	工期
R7 (今後の予定を含む)	-	猪名川東園田・今在家・利倉地区河道掘削工事等	<ul style="list-style-type: none"> <li>淀川水系における流域治水の一環として、(東園田地区、今在家地区、利倉地区等)において河道掘削等を実施し、早期に安全性の向上を図る。</li> </ul>	①東園田・今在家地区 ②東園田地区外 ③東園田地区1 ④東園田地区2 ⑤利倉地区	猪名川	①1.4k~1.8k付近 ②1.2k付近 ③1.3k~1.5k付近 ④1.6k付近 ⑤2.9~3.1付近	河道掘削:①約10,800m <sup>3</sup> ②約5,000m <sup>3</sup> ③約5,000m <sup>3</sup> ④約4,300m <sup>3</sup> ⑤約7,700m <sup>3</sup>  堤防強化	R8.11 ~ R9.3

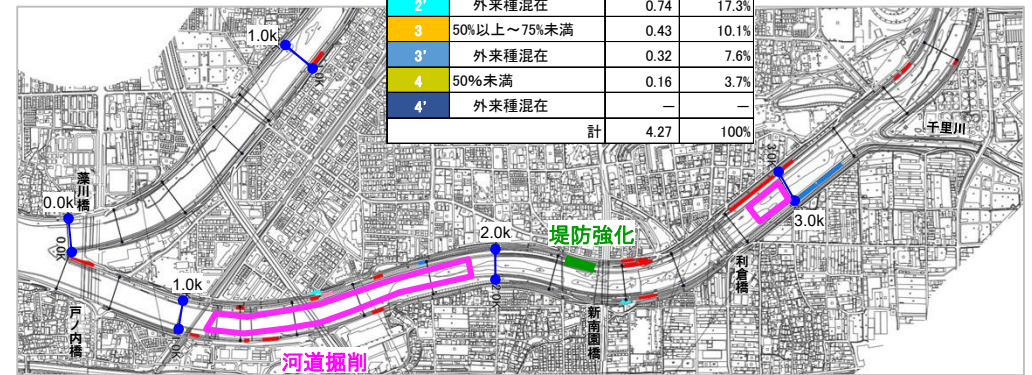
チガヤ群落の分布  
(令和5年9月調査結果)

チガヤ 優占度	チガヤ被度区分	面積(ha)	割合
1	90%以上	1.35	31.5%
2	75%以上~90%未満	1.27	29.6%
2'	外来種混在	0.74	17.3%
3	50%以上~75%未満	0.43	10.1%
3'	外来種混在	0.32	7.6%
4	50%未満	0.16	3.7%
4'	外来種混在	—	—
計		4.27	100%

項目	評価内容
河川環境情報	• ニホンウナギ、ゲンゴロウブナ、ヤリタナゴ等の魚類、クロベンケイガニ、テナガエビ等の底生動物の生息が確認されている。
植生	• 猪名川の河川景観を構成する代表的な種であるチガヤが1.0k~2.0k区間に分布している。
魚類	• 汽水・回遊性種(ゴクラクハゼ、カワアナゴ、ニホンウナギ等)や止水、緩流を好む種(カマツカ、ミナミメダカ等)の生息が確認されている。
底生動物	• 回遊性の(クロベンケイガニ、テナガエビ等)が確認されている。

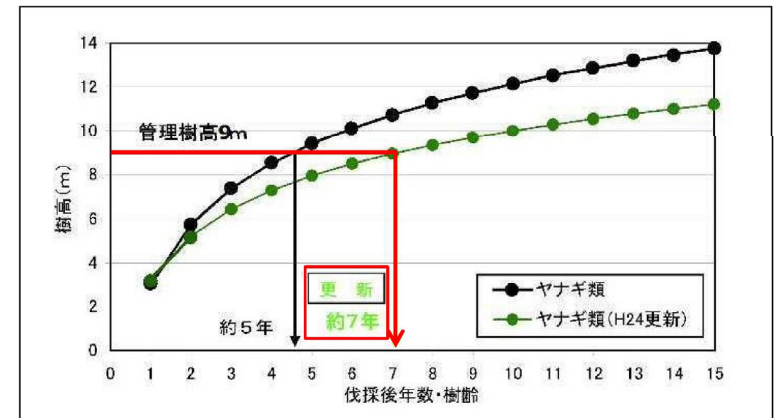
樹木伐採後の年数・樹齢と樹高の関係

猪名川に多く繁茂しているヤナギ類の管理の目安となる樹高（9m程度）も踏まえて、7年程度を目途に樹木伐採を行う。

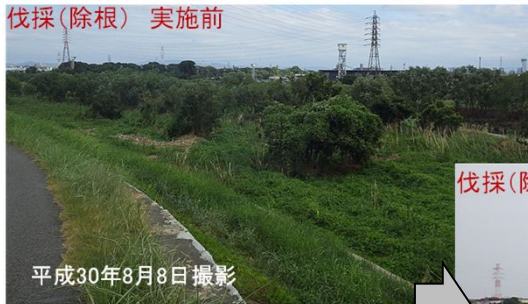
伐採(除根) 実施前

- 猪名川2.2k~10.2kにおいて、治水上・管理上必要な樹木の伐採(除根)を行った。
- 河川生態系の一つとしてヤナギ群落があるべきである。ヤナギ群落は、鳥類の営巣時期に伐採を行わず、輪伐の考え方で計画的に伐採していくことを基本的な考え方とすることが望ましい。
- 樹木伐採工事は、樹木伐採および除根を基本とする。

伐採(除根)の実施例(猪名川3.6k付近)

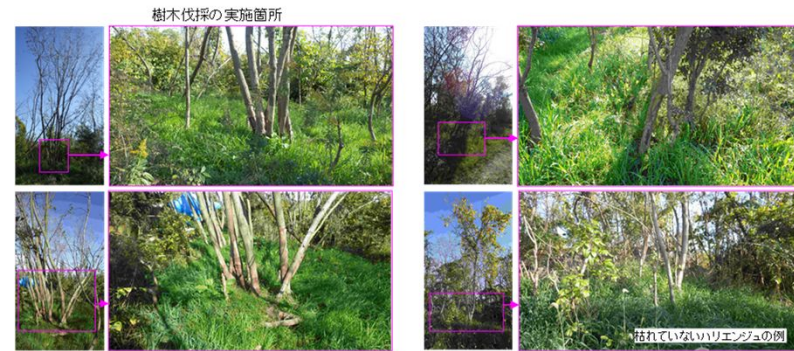
環状剥皮実施後の状況(令和2年11月27日)

令和2年時点:  
環状剥皮の実施後の再繁殖は確認されおらず、多くのハリエンジュは枯れ始めている。但し、一部で枯れていないものも存在する。

- ハリエンジュは生命力が強く、通常の伐採では駆除が困難で、重機により除根を行っても根から再萌芽する。除草剤による駆除等は周辺環境への影響の観点から実施が難しい。
- そこで、環境への影響が少なく、ハリエンジュの生態的特性に応じた手法である「環状剥皮」によるハリエンジュ駆除について試行実験を行った(令和元年11月から実施)。
- モニタリング結果から、適切な環状剥皮がハリエンジュの駆除手法として有効であることが確認できた。

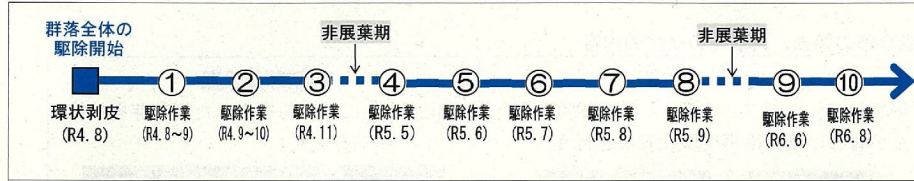
工程

- ・ 駆除作業ではR4.8月に群落内の全てのハリエンジュを対象に環状剥皮を実施した。
- ・ 効果検証に係る調査で得られた知見を踏まえて、環状剥皮後も月1回程度(非展葉期除く)の頻度で、群落内の状況をモニタリングし、適宜再萌芽の伐採や癒合部の除去等の追加の処理を実施した。
