# 令和元年度工事箇所環境面からの評価

第29回猪名川自然環境委員  
会での指摘を踏まえた修正版

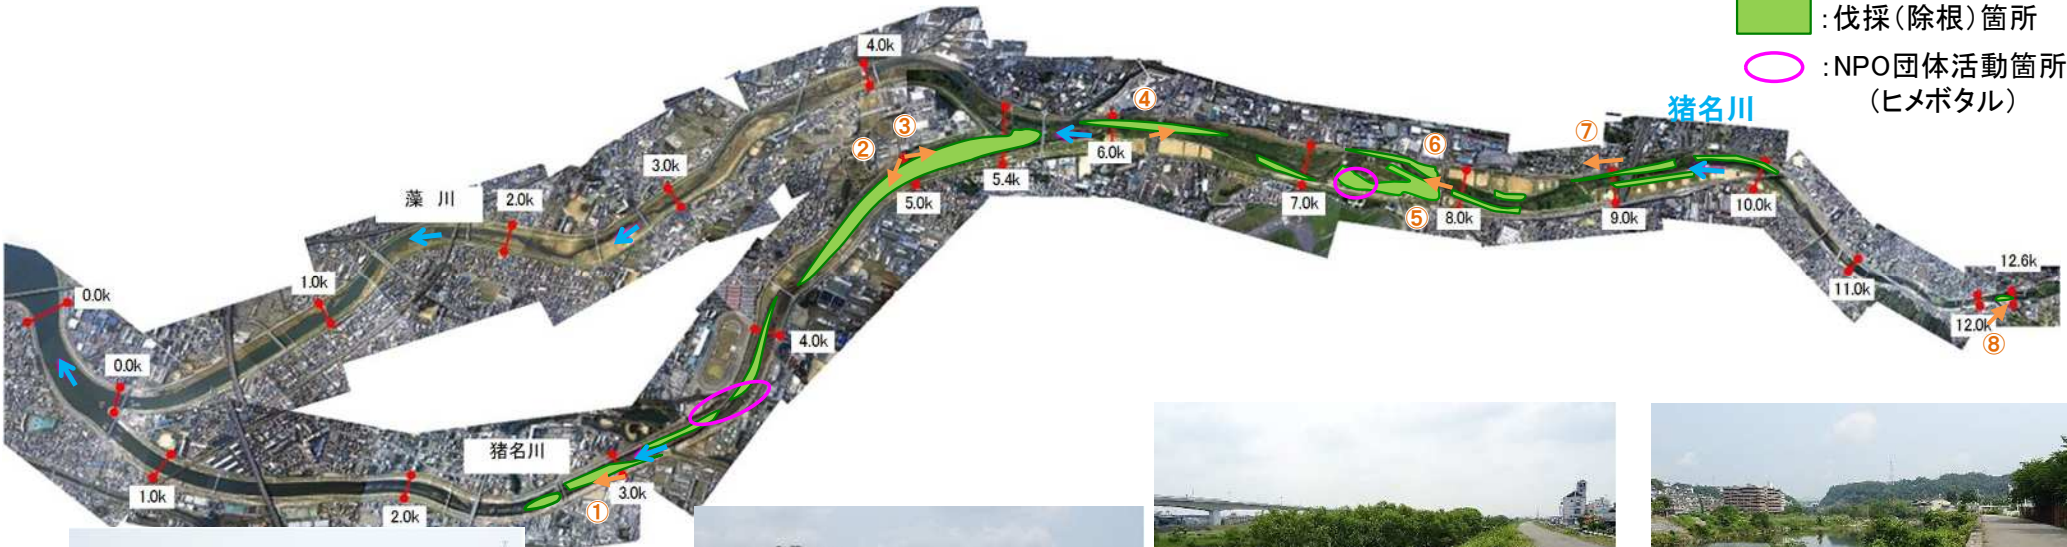
| 地区名 | 工事範囲 | 工事内容 |
|---|---|---|
| 全川 | 猪名川2.6k～12.6k | 伐採(除根)面積:A=216,000m <sup>2</sup> |

■ : 伐採(除根)箇所  
○ : NPO団体活動箇所  
(ヒメボタル)

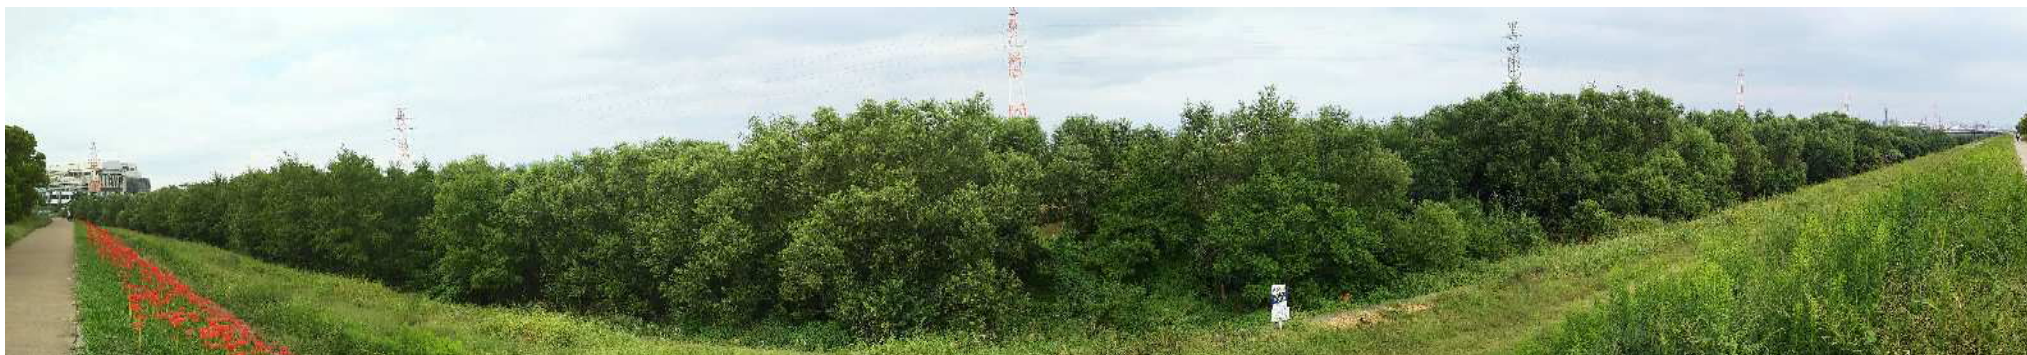
#### 3.4k右岸付近

樹木伐採前の状況(令和元年9月27日)

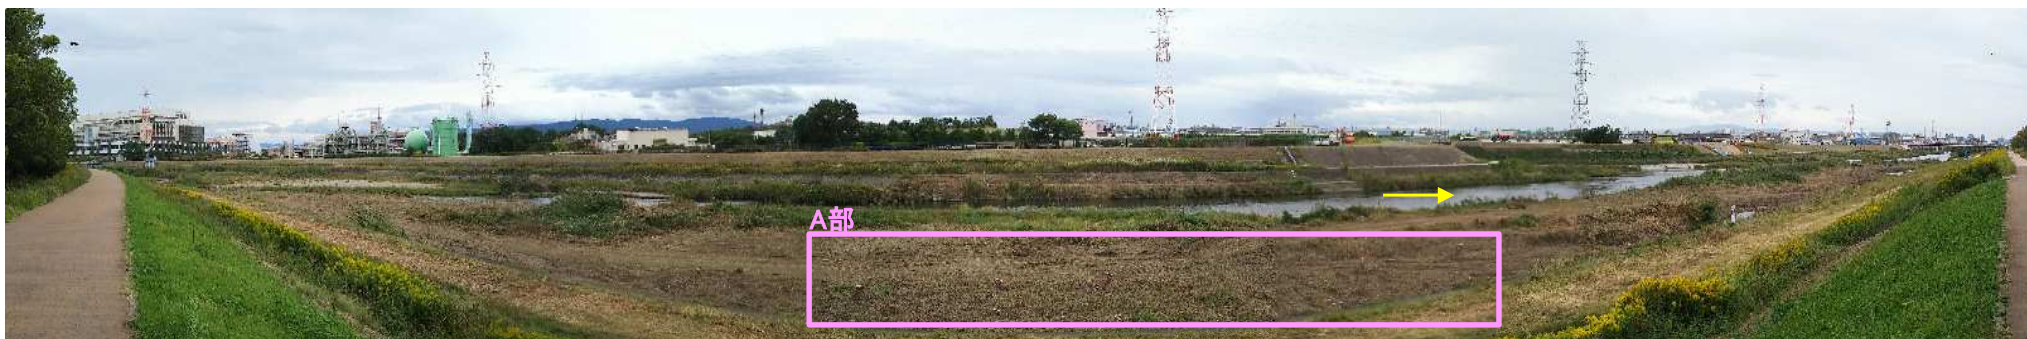
樹木伐採後の状況(令和元年10月18日)

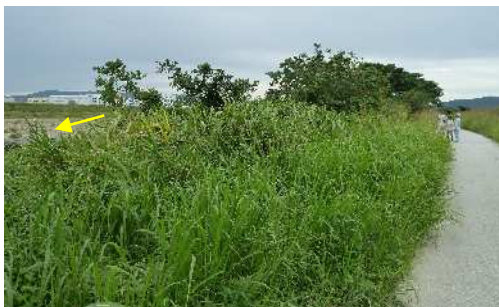
6.8k左岸付近

樹木伐採前の状況(令和元年7月10日)

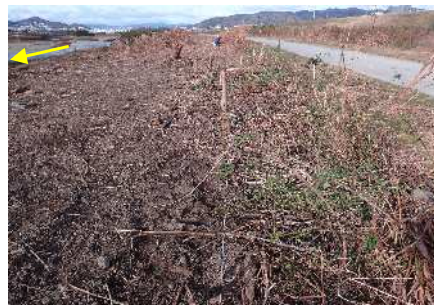
樹木伐採後の状況(令和元年12月7日)

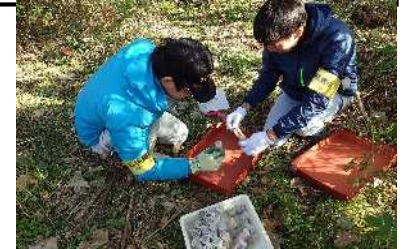
作業状況(トラップの回収)

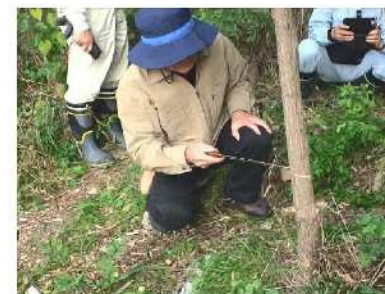
- ①樹幹の上下に鋸、鉋等で環状に切れ目を入れる。
- ②切れ目を付けた範囲を、木製ハンマーで万遍なく叩く。
- ③ハンマーで叩くことで浮いてきた樹皮を剥ぐ。

①切れ目を入れる

- 猪名川では、昭和60(1985)年から平成15(2003)年頃にかけて、ハリエンジュが急速に増加していることが確認されており、対応が必要である。
- 外来種は伐採(除根等)で一定の効果が見られるが、ハリエンジュは再繁茂能力が高く、通常の除根では再繁茂を抑制することができないため対応が必要である。第22回猪名川自然環境委員会 構造検討部会(R1.10)では、ハリエンジュの再繁茂抑制対策として、薬剤塗布や高頻度伐採、除根、遮光シート等について提示した。
- その結果、委員(植物の有識者)より、環状剥皮を適切に行えば必ず枯れるため、効果が得られるとの指導・助言を受けた。環状剥皮の失敗事例が見られるが、樹幹の大小は関係なくやり方に問題があり、鉋(なた)は使用せず、木槌で周囲を叩いて幹の外周の師管の箇所だけを剥皮し、上部からの栄養が下部に行かないようにする必要がある。鉋等を使用すると道管の部分まで深く切れてしまい、伐採した場合と同じ状況となり、根が残ることで萌芽し、再繁茂することになる。
- このように、現地で適切な対応を行う必要があるため、委員(植物の有識者)の指導・助言の下、ハリエンジュの再繁茂抑制対策として、環状剥皮の試験施工を実施した。

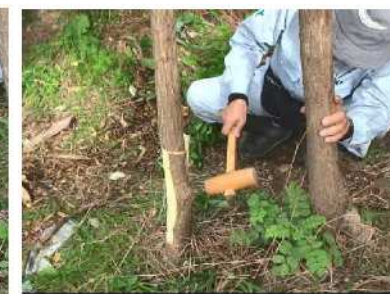
②ハンマーで万遍なく叩く

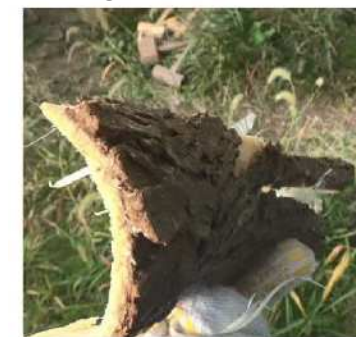
③浮いてきた樹皮を剥ぐ

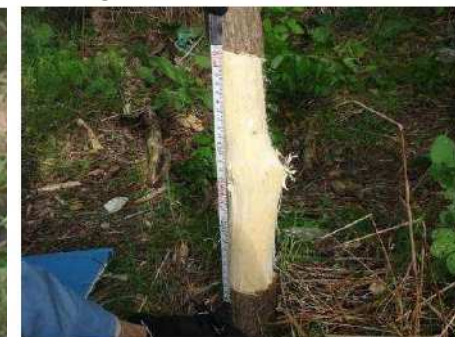
完成

| 主な論点 | | 質問・意見・論点の要約 | | | | 対応 | |
|---|---|---|---|---|---|---|---|
| | 外来種のうちハリエンジュに対する試験施工 | <ul style="list-style-type: none"> <li>外来種(ハリエンジュ)は、積極的に伐採し無くすことができると良い。ハリエンジュの再繁茂抑制対策として複数の手法が提案されているが、環状剥皮が効果的である。農薬除草剤の使用が最も効果的であるが、河川内での使用は周辺住民の合意が得られず使用できない場合がある。</li> <li>ハリエンジュは伐採(除根)を行うだけでは必ず再繁茂する。環状剥皮を適切に行えば、必ず枯れるため、効果が得られると考えられる。環状剥皮の失敗事例が見られるが、樹幹の大小は関係なくやり方に問題がある。鉋(なた)は使用せず、木槌で周囲を叩いて幹の外周の師管の箇所だけを剥皮し、上部からの栄養が下部に行かないようにする必要がある。鉋等を使用すると道管の部分まで深く切れてしまい、伐採した場合と同じ状況となり、根が残ること萌芽し、再繁茂することになる。</li> </ul> | — | ○ | ○ | <ul style="list-style-type: none"> <li>過去に伐採後に再繁茂した経緯のあるハリエンジュについては、委員(植物の有識者)の指導・助言を受けて環状剥皮による試験施工を実施した。</li> </ul> | p.19 |

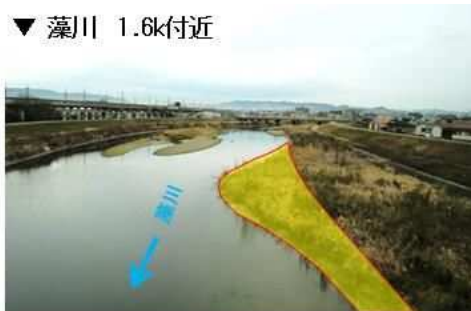
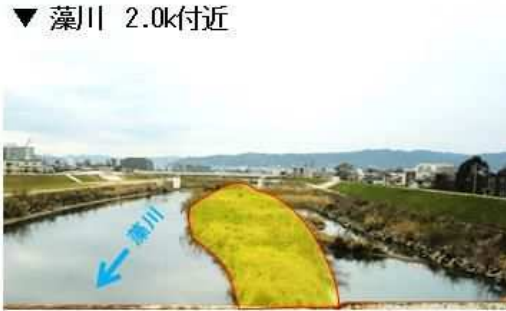
河道掘削位置図と河道掘削イメージ図

- 「防災・減災、国土強靱化のための緊急対策」として、集中的に河道掘削を実施する。（食満東園田地区・弥生ヶ丘東園田地区）

| 地区名 | 工事範囲 | 工事内容 |
|---|---|---|
| 食満東園田地区 | 藻川1.8k～2.2k付近 | 河道掘削：V=3,800m <sup>3</sup> |
| 弥生ヶ丘東園田地区 | 藻川1.4k～1.6k付近 | 河道掘削：V=3,500m <sup>3</sup> |

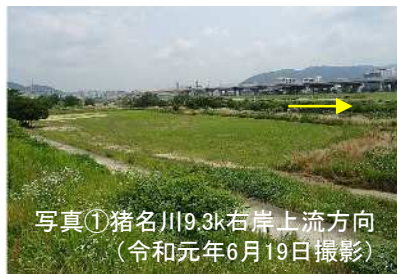
河道掘削イメージ図と現地状況 (猪名川大橋地区)

| 地区名 | 工事範囲 | 工事内容 |
|---|---|---|
| 猪名川大橋地区 | 猪名川右岸<br>9.2k~9.4k付近 | 河道掘削 V=約3,000m <sup>3</sup> |

平水位から60日冠水位で掘削  
現地盤に向け水陸移行帯を設置

- 断面形状等については、もう少し詳細な図面ができた段階で判断したい。
- 猪名川ではオギ群落は貴重であり、掘削を行う際は、表土剥ぎを活用してオギを移植するなど、保全にも努めて頂きたい。

- オギ群落の保全に努める。(表土剥ぎを活用してオギを移植する等)  
※令和元年12月25日に、施工業者とオギ群落保全に関する現地確認を実施

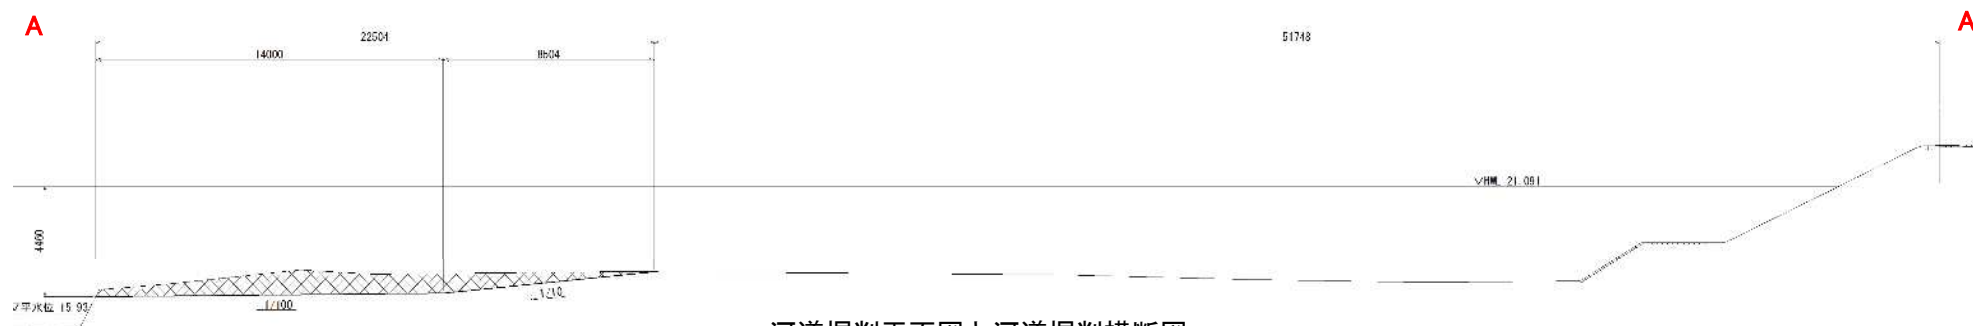
河道掘削平面図と河道掘削横断図

- 加茂雨水ポンプ場放流渠に影響を与えないように放流渠から下流を事業対象箇所とする。
- 河岸を60日冠水位程度まで切り下げ、水陸移行帯を整備する。
- 水陸移行帯から現地盤に緩やかに擦り付けけるものとする。

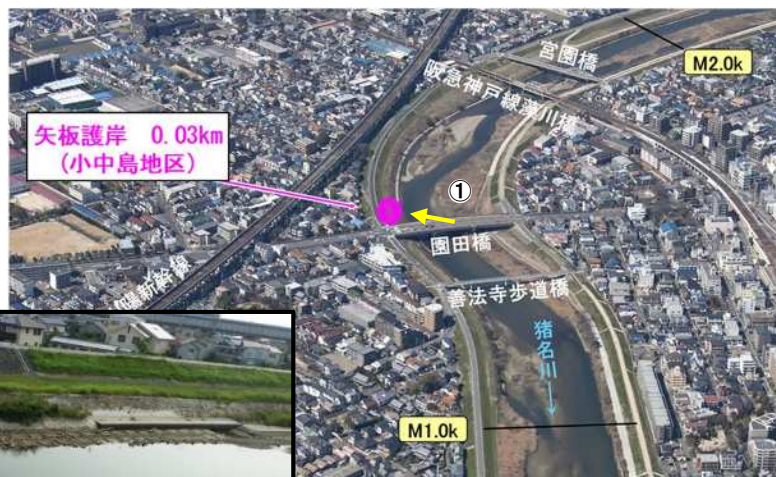
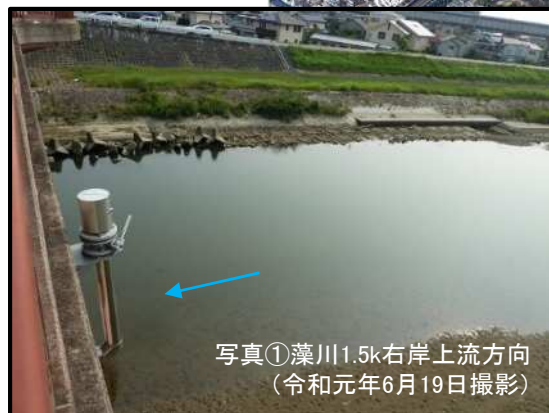
矢板護岸イメージ図と現地状況（小中島地区）

| 地区名 | 工事範囲 | 工事内容 |
|---|---|---|
| 小中島地区 | 藻川右岸<br>1.4k付近 | 矢板護岸工: L=30m |

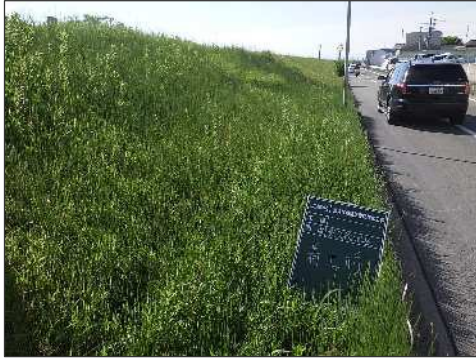
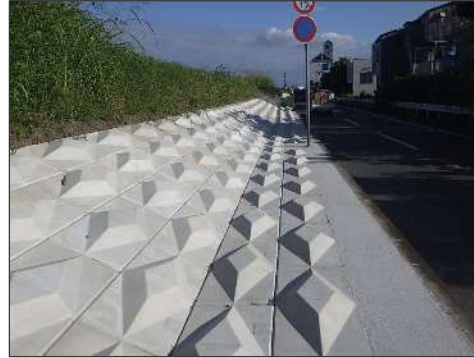
### 東久代地区

| 地区名 | 工事範囲 | 工事内容 |
|---|---|---|
| 東久代地区 | 猪名川右岸<br>8.7k～9.1k付近 | 法尻補強工:L=430m |

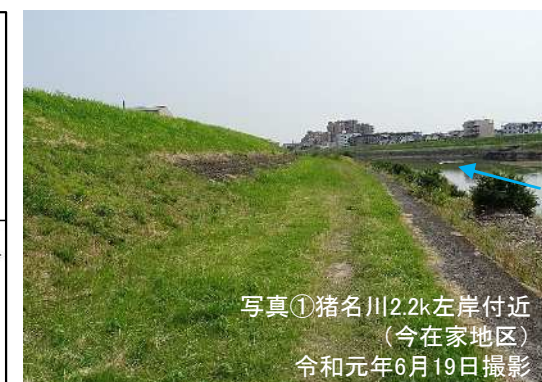
遮水矢板構造図と現地状況 (今在家地区)

| 地区名 | 工事範囲 | 工事内容 |
|---|---|---|
| 東園田地区 | 猪名川右岸<br>1.9k～2.0k付近 | 遮水矢板工:L=170m |
| 利倉西地区 | 猪名川右岸<br>2.8k～3.1k付近 | 遮水矢板工:L=360m |
| 今在家地区 | 猪名川左岸<br>2.0k～2.2k付近 | 遮水矢板工:L=110m |

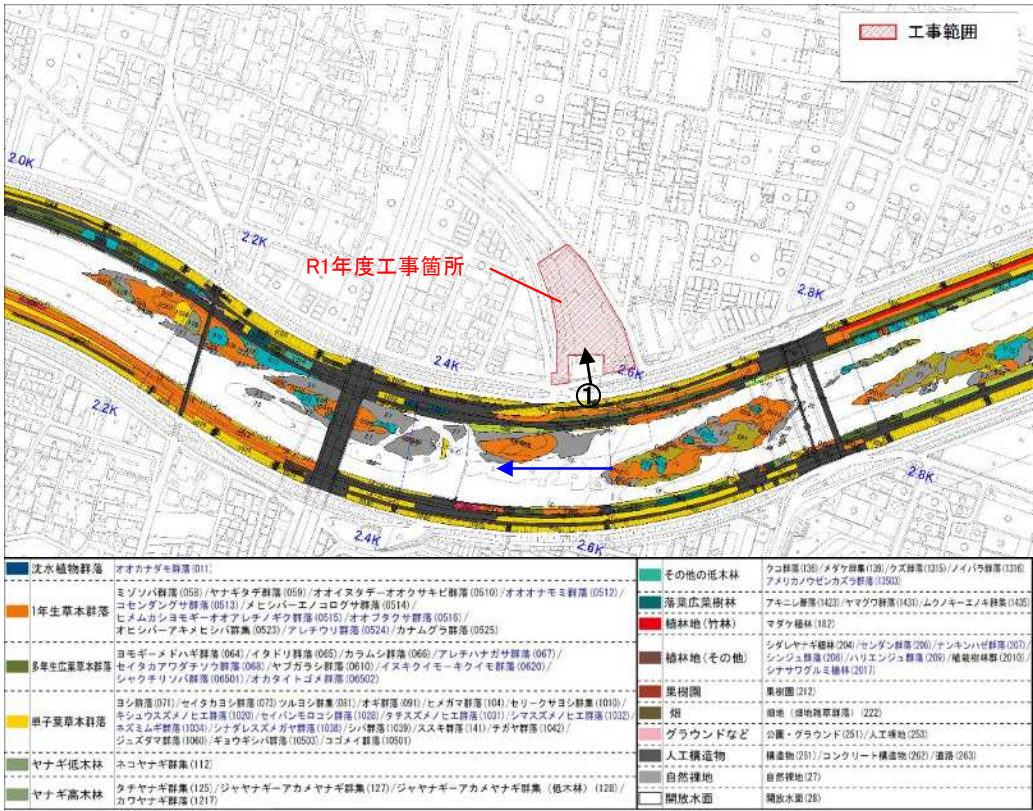
平面図

| 地区名 | 工事範囲 | 工事内容 |
|---|---|---|
| 東園田地区 | 猪名川右岸<br>2.6k付近 | 盛土工:V=9,000m <sup>3</sup> |

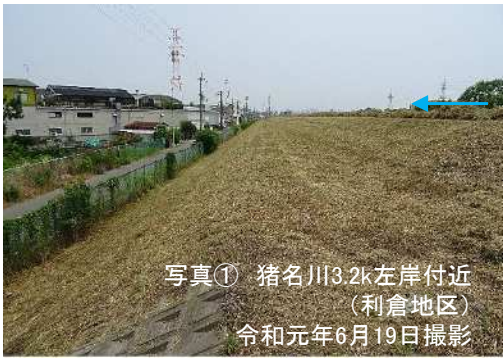
トレーン構造図と現地状況（利倉地区）

| 地区名 | 工事範囲 | 工事内容 |
|---|---|---|
| 利倉地区 | 猪名川左岸<br>2.8k～3.2k付近 | ドレーン工:L=500m |

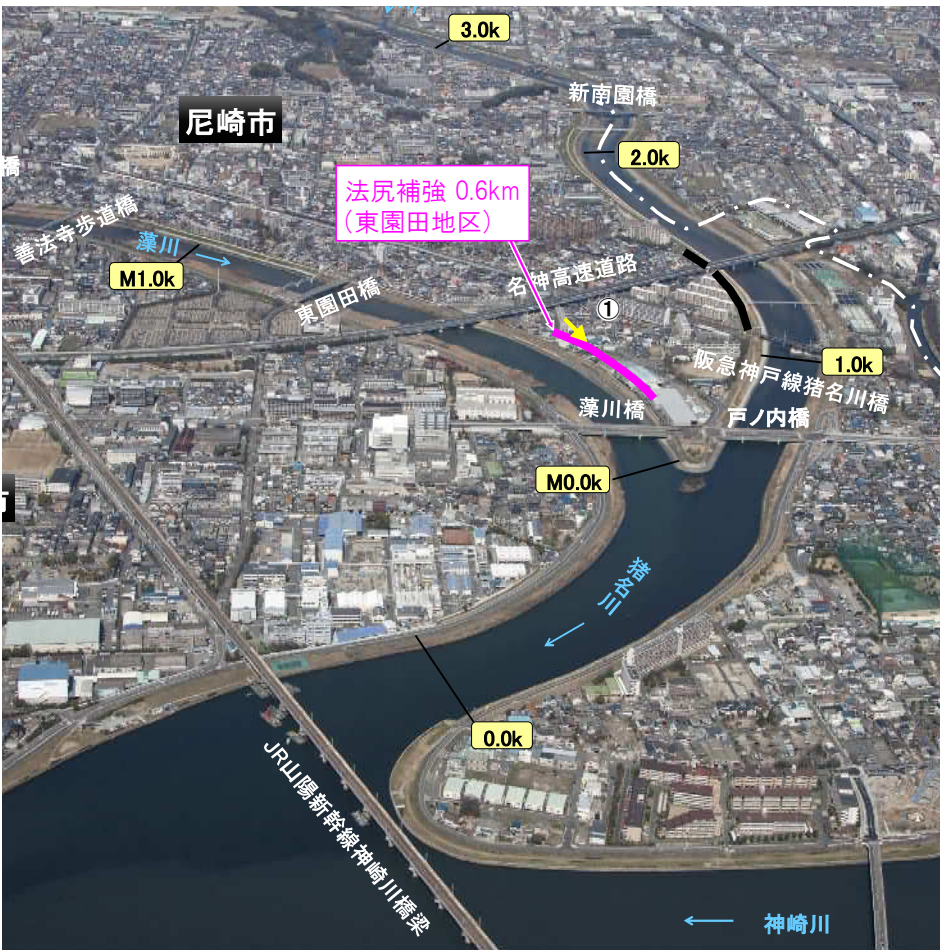
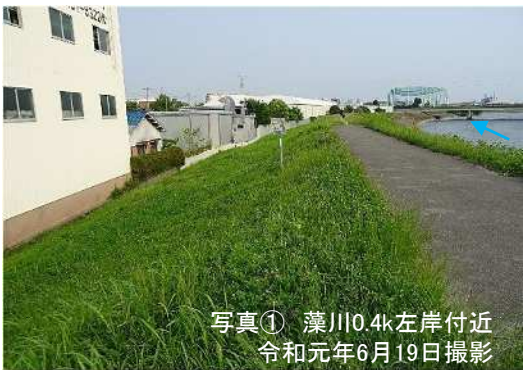
## 法尻補強工構造図と現地状況（東園田地区）

| 地区名 | 工事範囲 | 工事内容 |
|---|---|---|
| 東園田地区 | 藻川左岸<br>0.0k~0.6k付近 | 法尻補強工:L=600m |

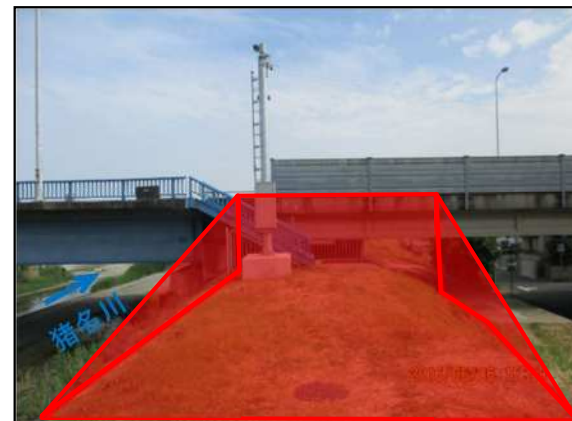
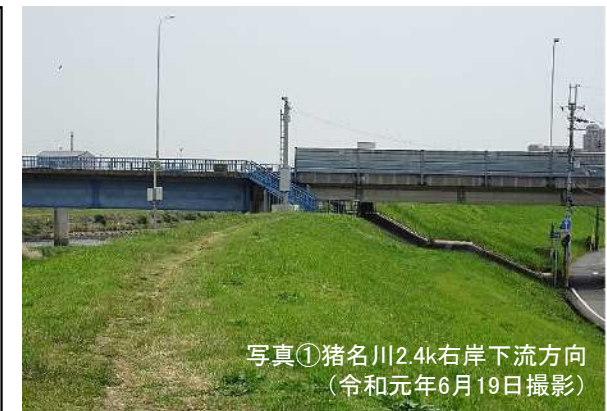
| 地区名 | 工事範囲 | 工事内容 |
|---|---|---|
| 東園田地区 | 猪名川右岸<br>2.4k付近 | 橋梁接続 1箇所 |

橋梁取付イメージ図と現地状況 (東園田地区)

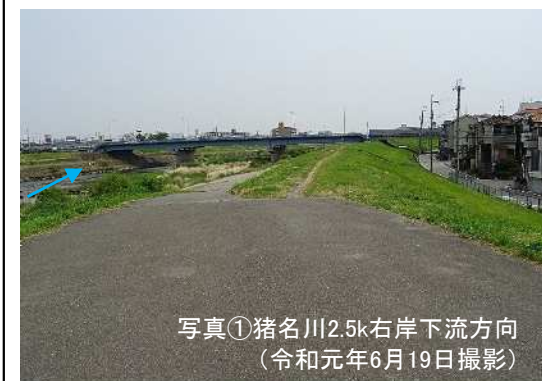
| 地区名 | 工事範囲 | 工事内容 |
|---|---|---|
| 東園田地区 | 猪名川右岸<br>2.4k～2.8k付近 | 堤防拡幅工 L=240m |

堤防拡幅イメージ図と現地状況 (東園田地区)

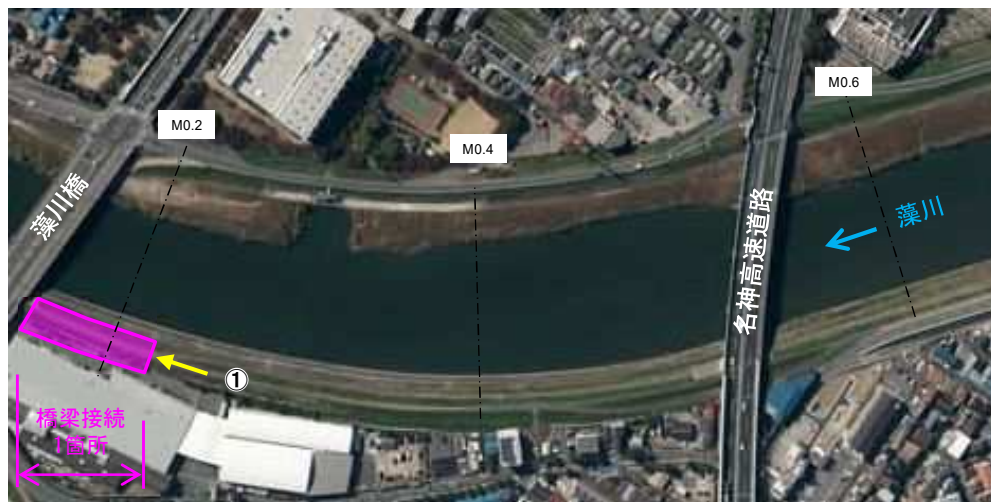
橋梁取付イメージ

| 地区名 | 工事範囲 | 工事内容 |
|---|---|---|
| 東園田地区 | 藻川左岸<br>0.1k付近 | 橋梁接続 1箇所 |

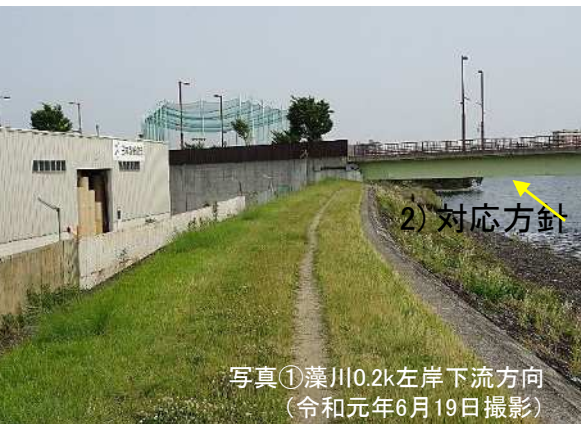
橋梁取付イメージ図と現地状況 (東園田地区)
