# 平成30年度工事予定箇所環境面からの評価

国土交通省 近畿地方整備局 猪名川河川事務所

# 1.平成30年度工事予定箇所の記事概要

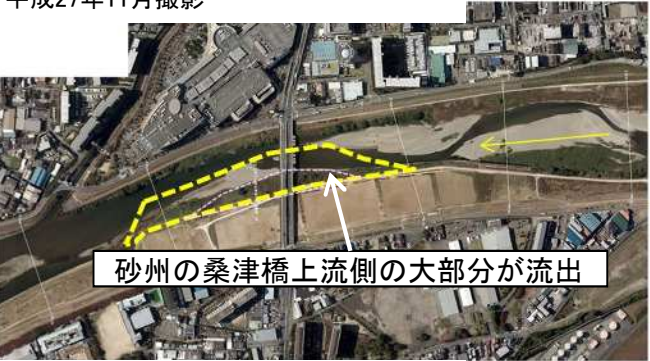
平成25年 9月出水 約1,400m³/s  
平成26年 8月出水 約1,200m³/s  
平成27年11月撮影

砂州の桑津橋上流側の大部分が流出

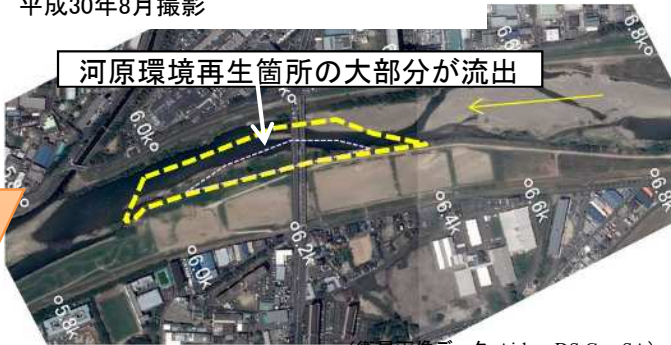
平成30年7月出水 約830m³/s  
平成30年8月撮影

河原環境再生箇所の大部分が流出

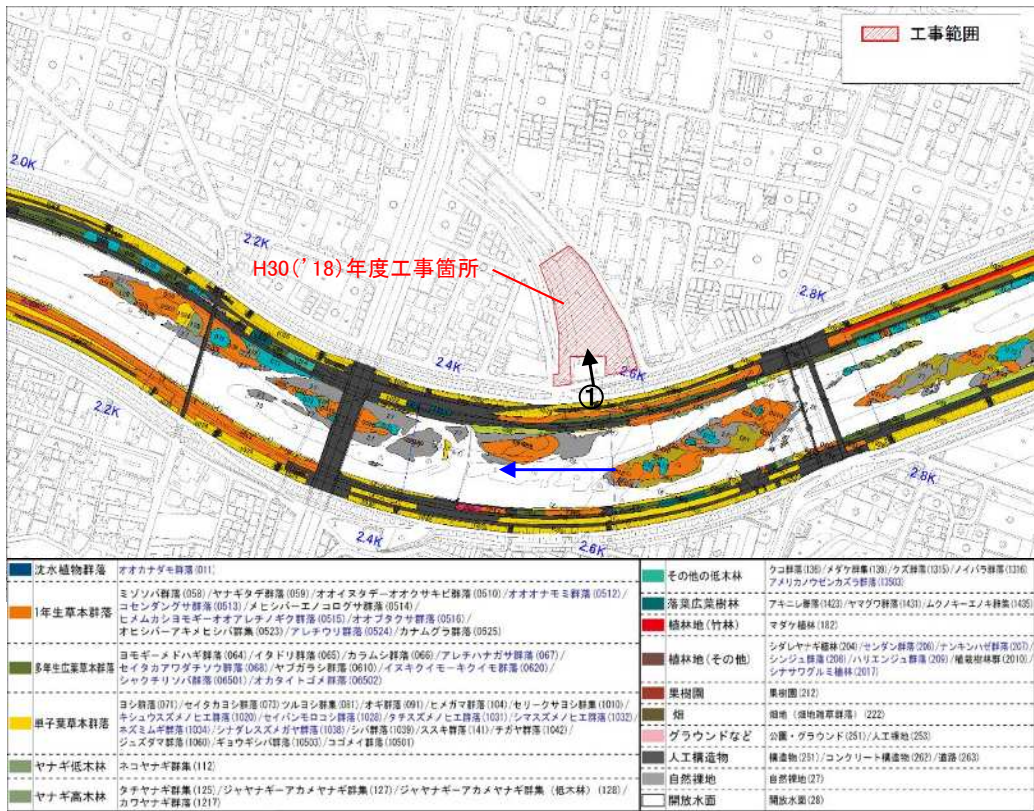
平面図

| 地区名 | 工事範囲 | 工事内容 |
|---|---|---|
| 東園田地区 | 猪名川右岸<br>2.6k付近 | 防災拠点整備 A=3,390m <sup>2</sup> |

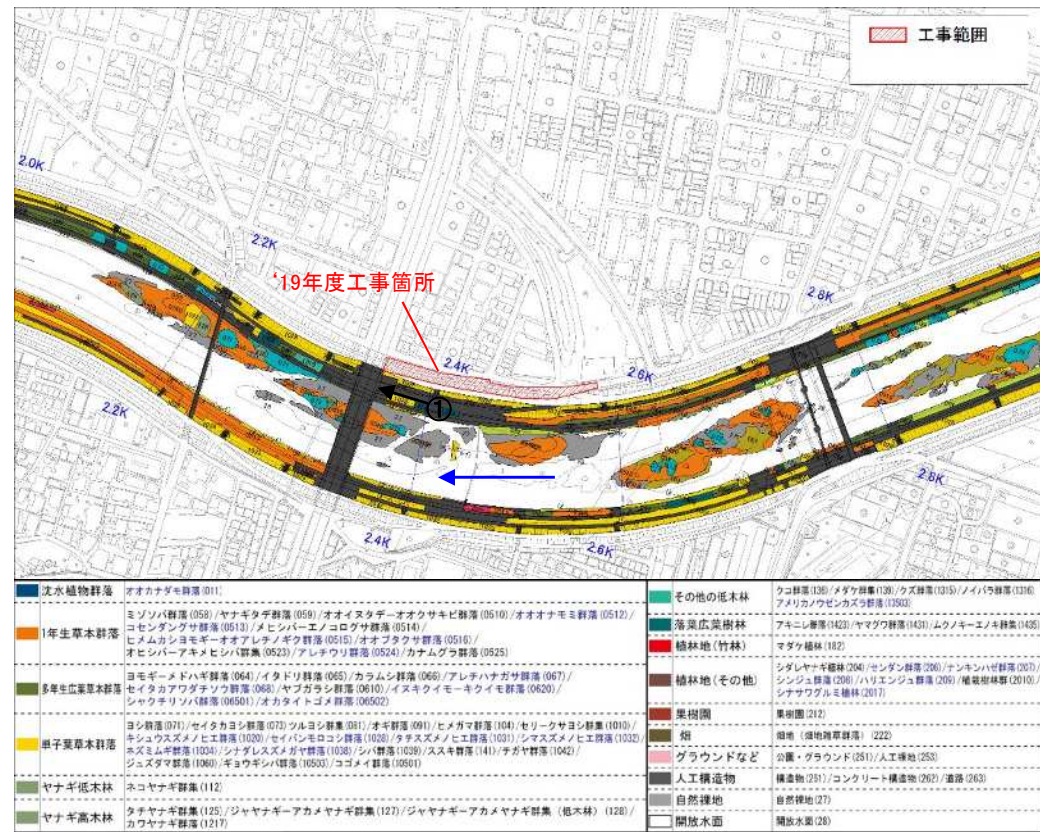
平面図

| 地区名 | 工事範囲 | 工事内容 |
|---|---|---|
| 東園田地区 | 猪名川右岸<br>2.4k付近 | 橋梁接続 1箇所 |

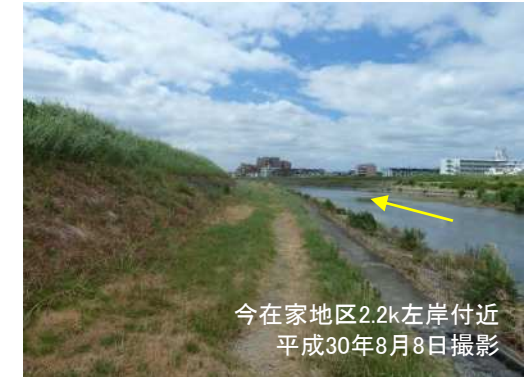
川表遮水矢板構造図

| 地区名 | 工事範囲 | 工事内容 |
|---|---|---|
| 東園田地区 | 猪名川右岸<br>1.9k～2.0k付近 | 遮水矢板工：L=100m |
| 利倉西地区 | 猪名川右岸<br>2.8k～3.1k付近 | 遮水矢板工：L=300m |
| 今在家地区 | 猪名川左岸<br>2.0k～2.2k付近 | 遮水矢板工：L=200m |

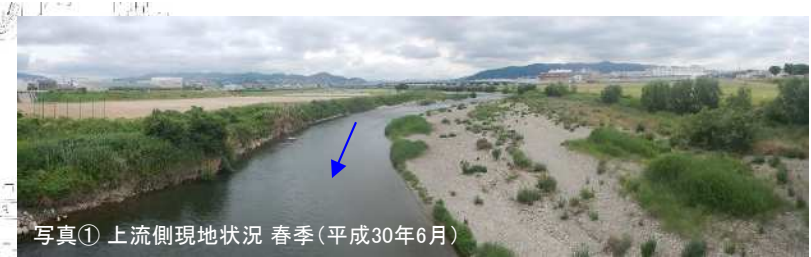
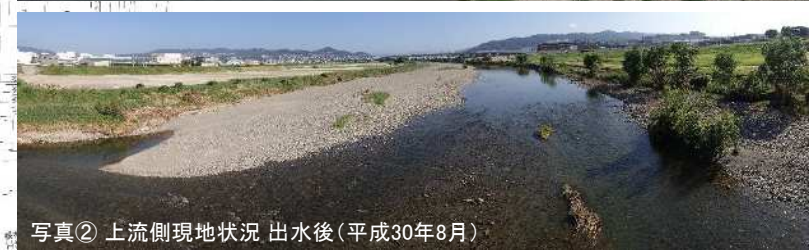
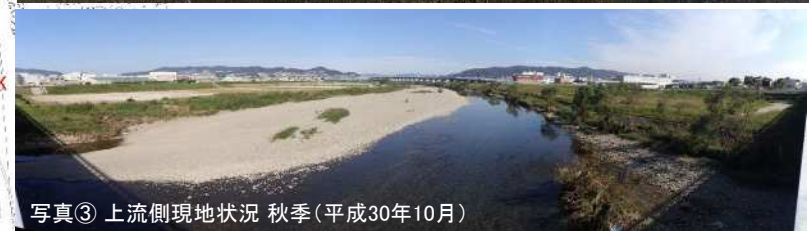
- 河原環境の再生の事後調査として、河原環境、草地等の分布を把握した。
- 平成30年6月に実施した春季調査時には、軍行橋下流の平成28年度施工箇所では草本の定着がみられたが、その他の施工区では河原環境(自然裸地)が維持されていた。
- 平成30年7月上旬に軍行橋水位観測所ではん濫注意水位を1m以上上回る出水がみられ、砂州の形状は大きく変化し、軍行橋上流では砂州上に定着した草本が流失した。軍行橋下流部では水際の一部で植生が流出したが、ツルヨシ等の草本類が広く残存していた。
- 工事の実施により、軍行橋下流の一部を除き良好な河原環境が創出されたと考えられる。

- ・ 工事区間の自然環境を平成30年度の環境調査により把握した。
- ・ 河原環境を指標する植物の生育や、河原環境を指標する鳥類の繁殖行動は確認されなかったが、良好な河原環境が維持されているため、今後これらの動植物の生息・生育が期待される。
- ・ 平成30年7月の出水により、砂州の形状は大きく変化し、軍行橋上流では砂州上に定着した草本が流失した。軍行橋下流部では水際の一部で植生が流出したが、ツルヨシ等の草本類が広く残存していた。工事の実施により、軍行橋下流の一部を除き良好な河原環境が創出されたと考えられる。
- ・ これまでの物理環境調査（河床材料調査）結果から、平成28年の出水以降、石分が減少し河床材料は小さい傾向となっているが、一部を除き、礫分～石分が優占しており河原環境は経年的に維持されていると考えられる。

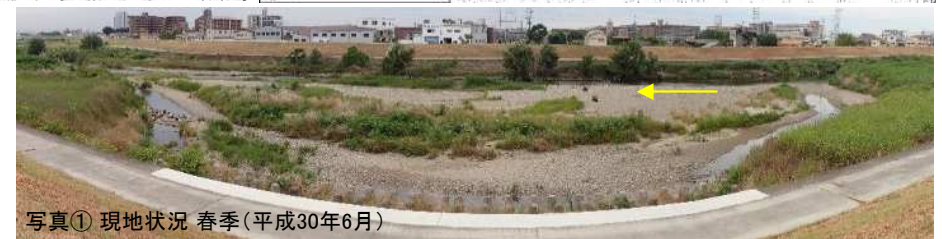
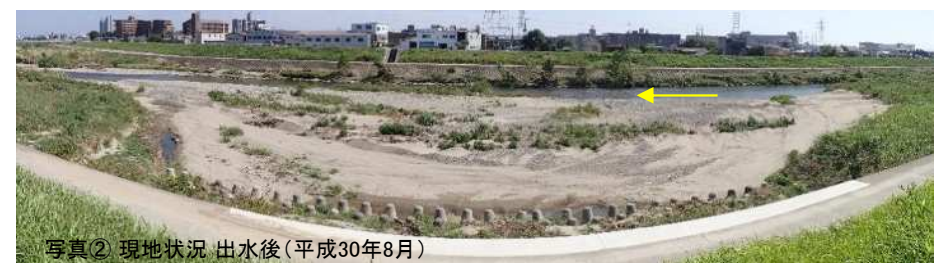
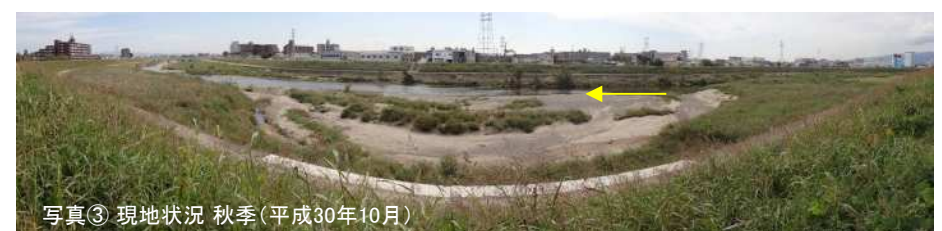
砂州等の面積の変遷

- 開放水面
- 構造物
- 樹林
- その他の草本Ⅰ(裸地率75～95%)
- その他の草本Ⅱ(裸地率50～75%)
- その他の草本Ⅲ(裸地率25～50%)
- その他の草本Ⅳ(裸地率0～25%)
- ツルヨシⅠ(裸地率75～95%)
- ツルヨシⅡ(裸地率50～75%)
- ツルヨシⅢ(裸地率25～50%)
- ツルヨシⅣ(裸地率0～25%)
- 自然裸地
