# 平成29年度 猪名川自然環境委員会 構造検討部会の報告

# 1. 猪名川自然環境委員会 構造検討部会により得られた結論と今後の検討課題

# 2. 平成29年度工事箇所 の 環境面からの配慮

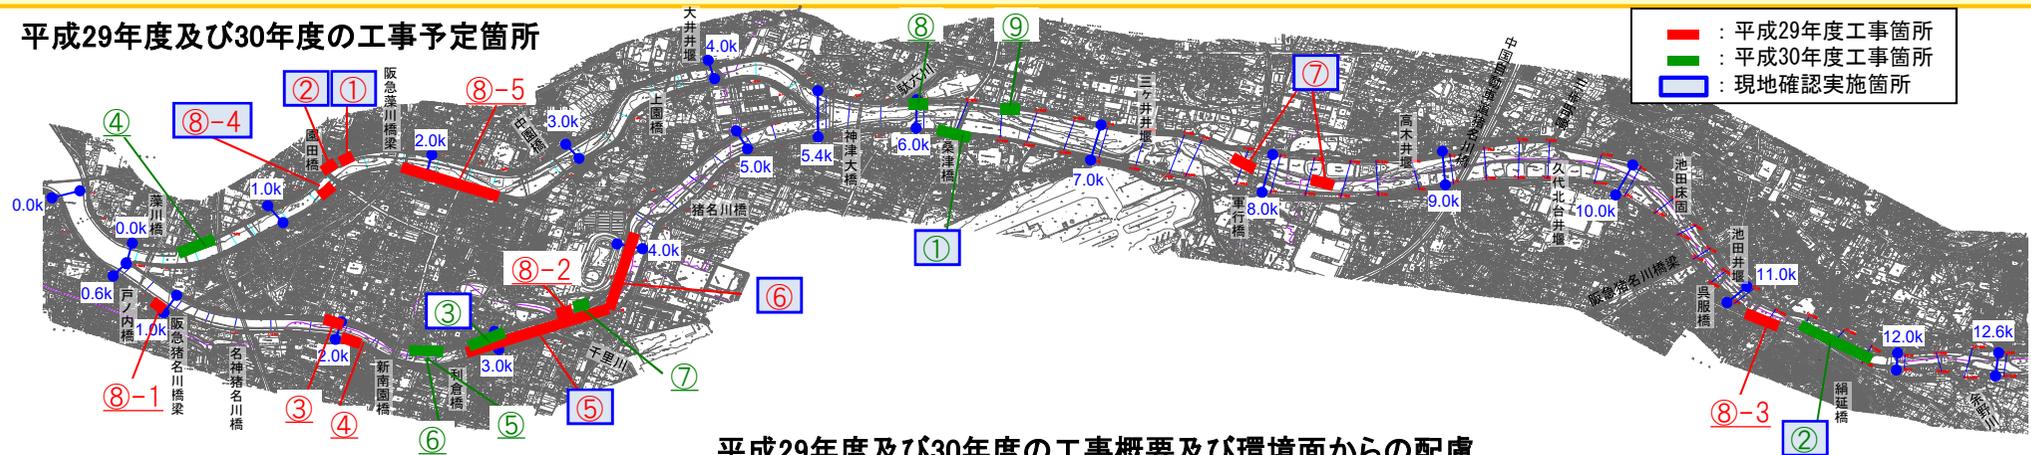
### 平成29年度及び30年度の工事予定箇所

- 平成29年度に8箇所、平成30年度に9箇所の工事が予定されており、平成29年7月3日に工事予定箇所において委員による現地視察を実施し、ご指導・助言を頂いた。
- 重要度ランクCについては、事前に現地で状況を確認し、問題がないことを把握していることから現行の工事計画で実施することとした。
- 重要度ランクがA及びBについては、委員のご指導・助言を基に整理し、猪名川自然環境委員会構造検討部会で結果を報告し、結果として現行の工事計画で実施することとした。

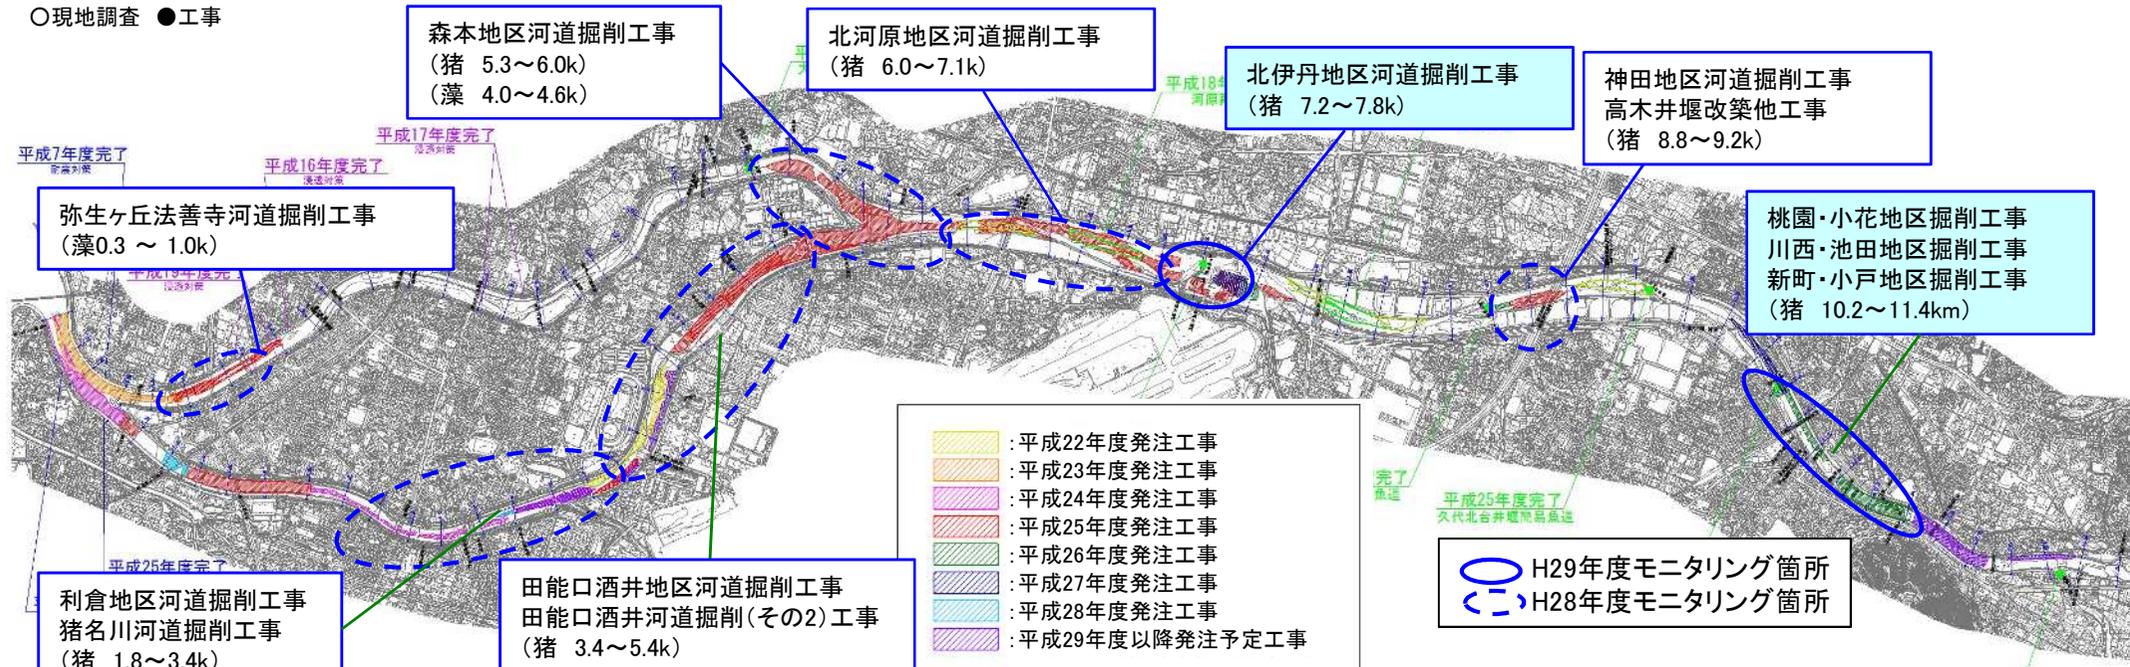
猪名川・藻川における河道掘削の状況及び平成29年度モニタリング箇所

- 猪名川の河道掘削は、「淀川水系河川整備計画(H21.3)」に定められた戦後最大洪水(昭和35年台風16号洪水)の流量を、計画高水位以下の水位で安全に流下させることを目的として実施している。
- 河道掘削の実施にあたっては、事前に自然環境の調査を行い、猪名川自然環境委員会の指導・助言を受けながら、環境への影響が極力小さくなる、あるいは環境の改善につながる環境配慮を実施してきた。
- 河川維持管理を適切に実施していくため、河道掘削において実施した環境配慮事項の効果及び河道掘削による河川環境の変化を評価し、得られた知見を今後の維持管理等に活用することを目的として「河道掘削モニタリング計画」が策定されており、本年度は平成27年度に工事が終了した2箇所においてモニタリングを実施した。

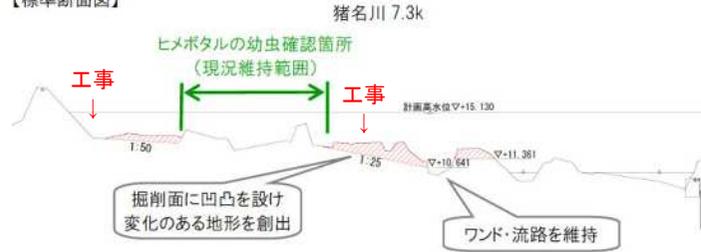
【標準断面図】

- [H25]北伊丹地区河道掘削他工事(H25.9~H26.3) V=17,200m<sup>3</sup>
- [H26]桃園・小花地区掘削他工事(H26.3~H27.2) V=4,600m<sup>3</sup>

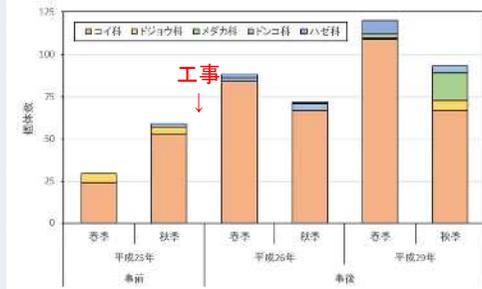
科別の出現個体数の変遷(魚類指標種)

### ① わんどの指標である魚類の評価

- 掘削工事にあたりわんどが維持されるように配慮したことによって、工事後、止水性魚類の生息に好ましい、流れの緩やかな環境が保全され、在来の止水性魚類が増加したと考えられる。

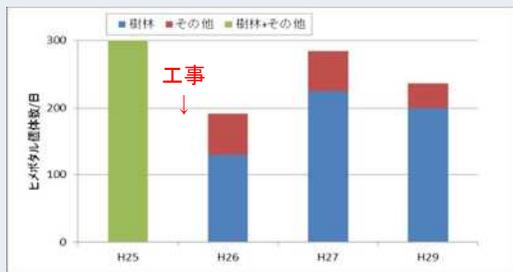
ヒメボタル確認個体数の変遷

### ② ヒメボタル(成虫)の生息状況の評価

- 保護区(樹林及び林縁付近の主にクズからなる草地)では、河道掘削工事後の平成26年度以降、調査日間で確認個体数の変動が大きいものの、各年度の最多確認個体数は200個程度体と高密度にヒメボタルが分布していた。
- 工事前後の調査では、調査範囲全体においてヒメボタルが数百個体が確認されており、河道掘削工事後も繁殖・生息環境として維持されていると考えられる。
- 過年度の現地調査結果からヒメボタルの生息環境を推定した結果、ヒメボタルはハリエンジュ群落に特に依存するものではないと考えられる。しかし、伐採によるヒメボタルの生息への影響については不確実性があることから、保護区にあるハリエンジュ群落は現時点では存置するものとする。
- 現地調査ではハリエンジュ(外来種)も確認されているが、将来的にはハリエンジュを伐採していくこととする。

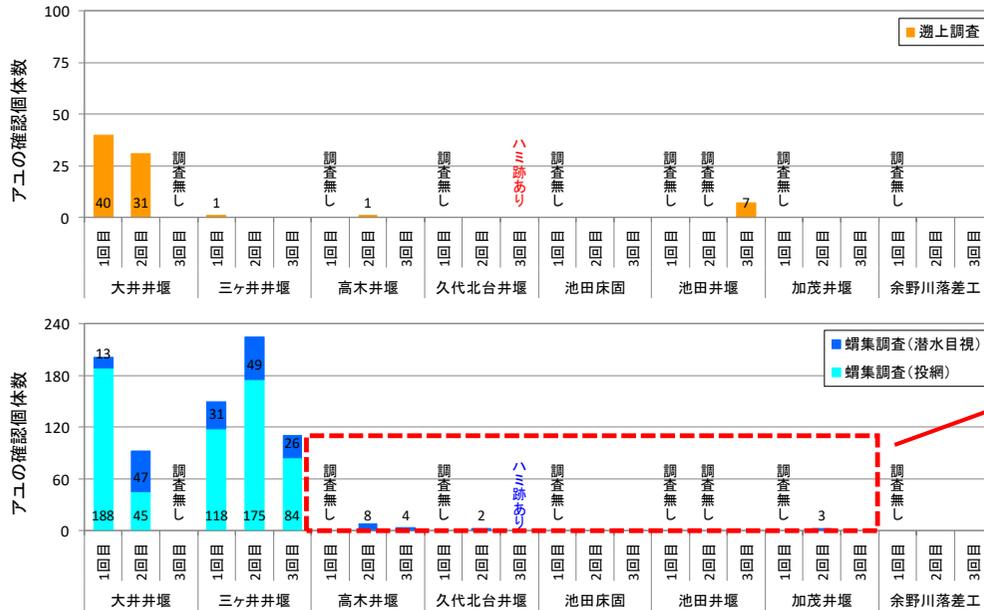
図4.1.1 アユの遡上・蜻集状況(平成29年度)

- ・ アユ: 大井井堰・三ヶ井井堰の下流で蜻集確認し、三ヶ井井堰より上流側では確認数が少ない(図4.1.1)。但し、アユの確認個体のうち、上流側(高木井堰～加茂井堰)のものは大型個体が多く、天然遡上の可能性が高い(表4.1.1)。
- ・ ウキゴリ類: 大井井堰のみで遡上を確認し、大井井堰・三ヶ井井堰の下流で蜻集していることを確認した。
- ・ モクズガニ・テナガエビ: 池田井堰を除く7箇所では遡上を確認した。

注1) 1回目調査: 5/17～20、2回目調査: 5/28～31、3回目調査: 6/7～10に実施した。  
注2) 蜻集調査の各回の個体数は、午前と午後の合計である。

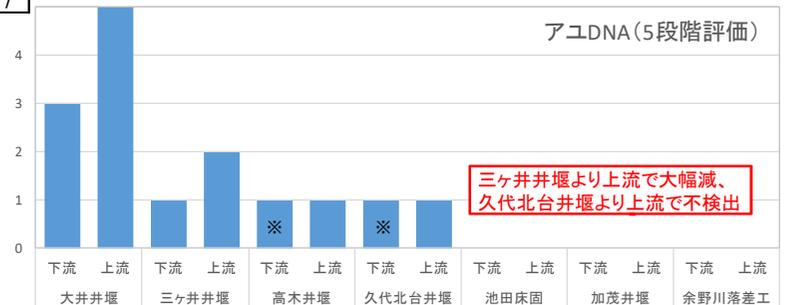
図4.1.3 環境水中のアユDNA検出結果(5段階評価、平成29年度)

※印のついている箇所は、アユ以外のDNAが混じっている可能性あり。

- ・ アユ分布調査を行い、三ヶ井井堰より下流でアユが多数定着し、三ヶ井井堰より上流の生息数自体が少ないことを確認した(図4.1.2)。この定着要因として、猪名川へのアユ遡上数が少なく、三ヶ井井堰より下流の餌場環境でそれらのアユを収容できている可能性がある。
- ・ アユの環境DNA調査を試行した結果、現地調査と概ね同様の結果が得られ、環境DNA調査が現地調査を補完できることを確認した(図4.1.3)。

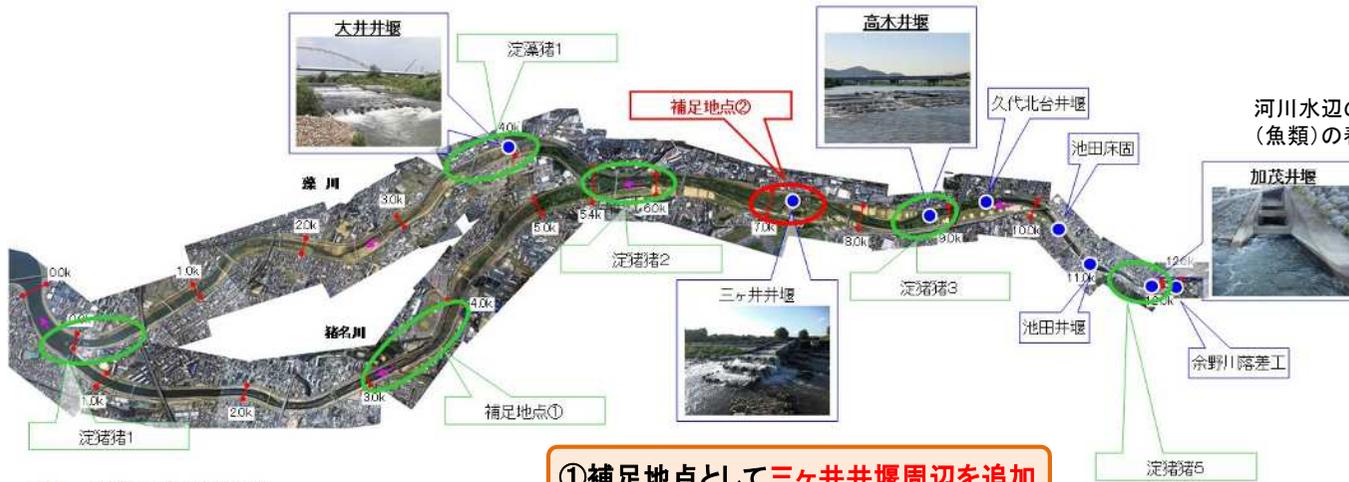
① 補足地点として三ヶ井井堰周辺を追加

平成34年度(次回の河川水辺の国勢調査(魚類)実施年度)以降、①三ヶ井井堰周辺の補足地点を追加し、②③春季に井堰下流での潜水目視による補足調査を追加することで河川水辺の国勢調査を活用できると判断した。調査結果の評価は、河川水辺の国勢調査業務内での実施を想定する(今後の検討課題)。

- 調査地点: **三ヶ井井堰周辺を補足地点として設定**
- 調査時期: **春季調査時に1回**
- 調査方法: **大井井堰、三ヶ井井堰、高木井堰、加茂井堰の各井堰直下で潜水目視を追加**

● : 魚道モニタリング調査地点  
○ : 河川水辺の国勢調査(魚類)地点  
○ : 河川水辺の国勢調査(魚類)で追加が望ましいと考えた地点  
※ 国調の補足地点①は、河道規制の事後モニタリングを目的として平成28年度の国勢調査(魚類)で新たに追加した地点。

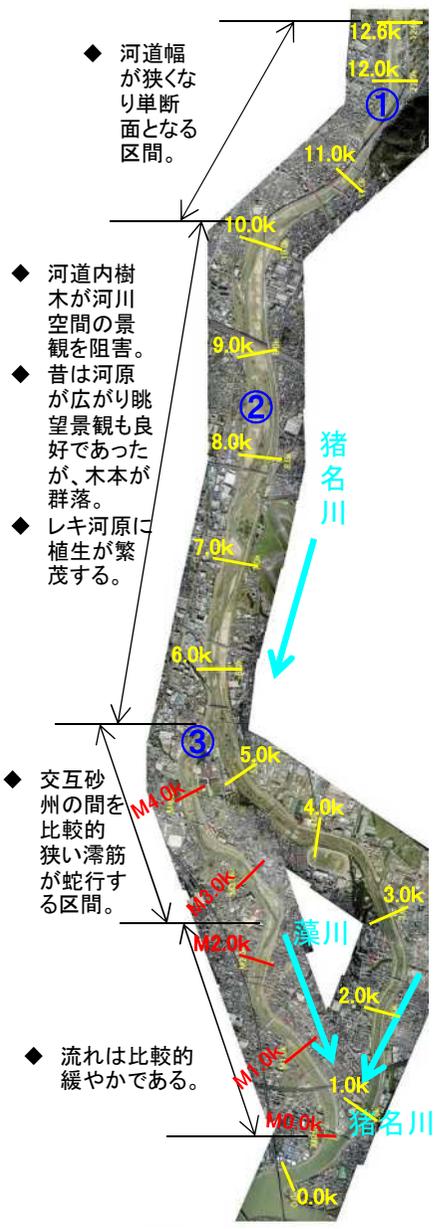
昔	⇒	現在
①	2006年(H18) 猪名川11.6k絹延橋より上流を望む		2016年(H28) 猪名川11.6k絹延橋より上流を望む 右岸が引堤され、河道内が掘削されている
②	1985年(S60) 猪名川8.4k付近 当時は河原が広がっていた。	2005年(H17) 猪名川8.4k付近 河原だった箇所は乾燥化しており、セイタカアワダチソウ群落、カナムグラ群落、オギ群落、ツルヨシ群落、ムクノキエノキ群落が繁茂している。	2016年(H28) 猪名川8.4k付近下流 北伊丹地区河原再生事業(H22.3)、H25・H26の出水により、一部河原環境が増加している。
③	1999年(H11) 藻川分派付近_左岸より 当時は河原が存在していた。水際部にはツルヨシ群落、オオクサキビ群落が繁茂していた。	2005年(H17) 藻川分派付近_左岸より 水際部には小規模な河原が存在している。背後にはツルヨシ群落、シナサワグルミ群落が繁茂している。	2016年(H28) 藻川分派付近_左岸より H25年度の掘削事業により樹木が減少している。
