**大和北道路**  
**地下水モニタリングシステムとリスク低減計画**

平成30年2月

大和北道路 地下水モニタリング検討委員会

# 大和北道路 地下水モニタリングシステムとリスク低減計画

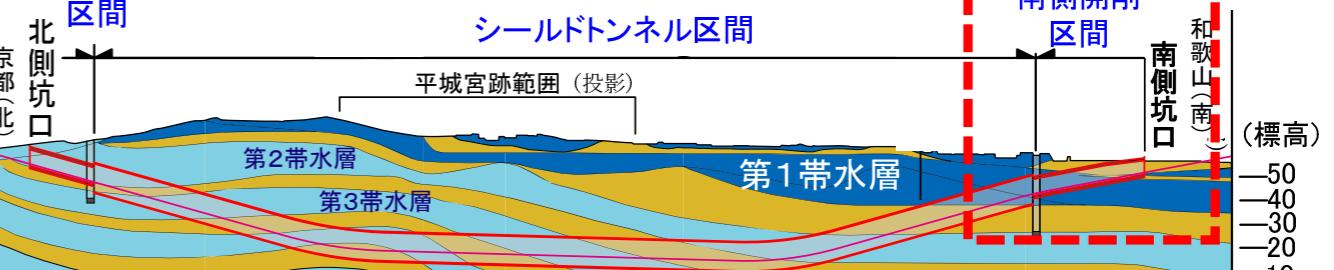
図-2 道路構造と地下水帯水層の関係

北側開削  
区間

シールドトンネル区間

南側開削  
区間

注) 北側開削区間は、第1帶水層を通過しないため対象外とした。また、トンネル部も含め現在観測している第2・3帶水層の水位は継続的に観測する。

- ・第1帶水層を構造物が通過する箇所は、観測孔をさらに密（約250m間隔等）に設置する。

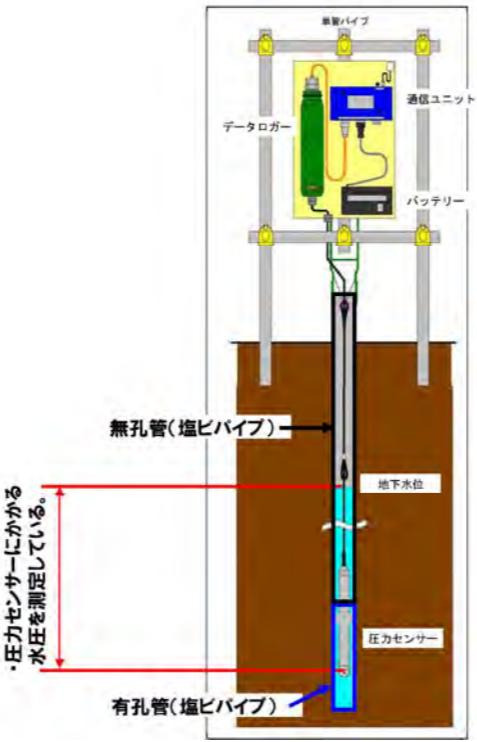
図-3 地下水位データ転送システム(案)

- ・自記水位計により連続的に観測する。

- ・工事中は1時間ピッチ、それ以外は3時間ピッチで測定する。

- ・モニタリングデータは毎月記録データを回収し、渇水期や工事進捗段階に応じて状況を確認する。
- ・管理基準とする観測孔のデータは、インターネットなどを利用した転送システムにより、収録データを常時事務所へ転送する。

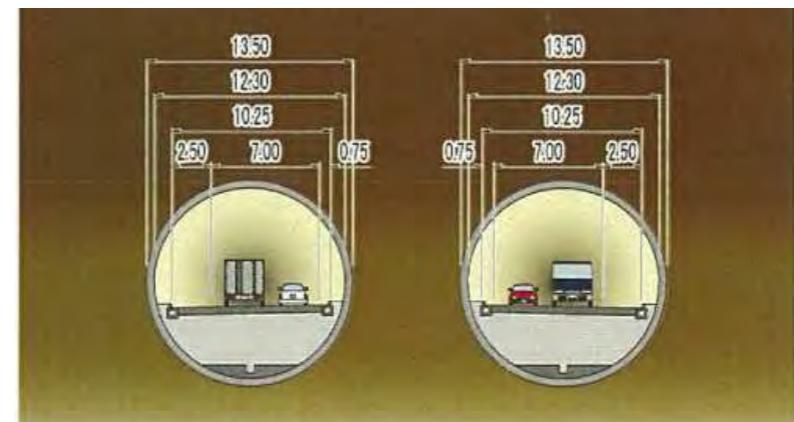
図-4 シールド工法

- ・シールド工法を採用し、開削区間は地下水流动保全工法を実施する。

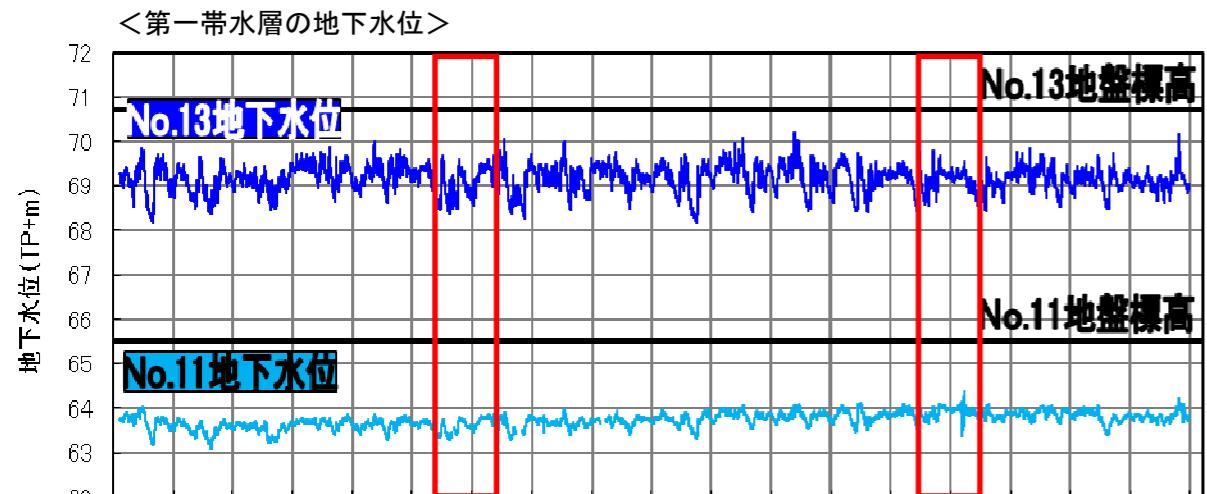
図-2 平城宮跡内の地下水位の変化

※No.11、No.13は、平城宮跡内の北と南に位置し、第1帶水層の地下水位を観測している水位観測孔である。また、地下水位は周辺水位観測孔と比較するとGL-1.5m程度と低くなっている。

- 最近（平成26年）の調査地周辺（観測孔が分布する範囲）の土地利用形態は以下のとおりである。  
→建物用地：56%、水田14%、森林11%、その他の用地（平城宮跡等）：19%
- 平成9年から平成26年の変化を見ると、水田等の割合が減少し、建物用地の割合が増加する傾向を示している。
- 周辺土地利用はやや変化しているものの、平城宮跡内の地下水位は概ね横ばいの傾向を示している。

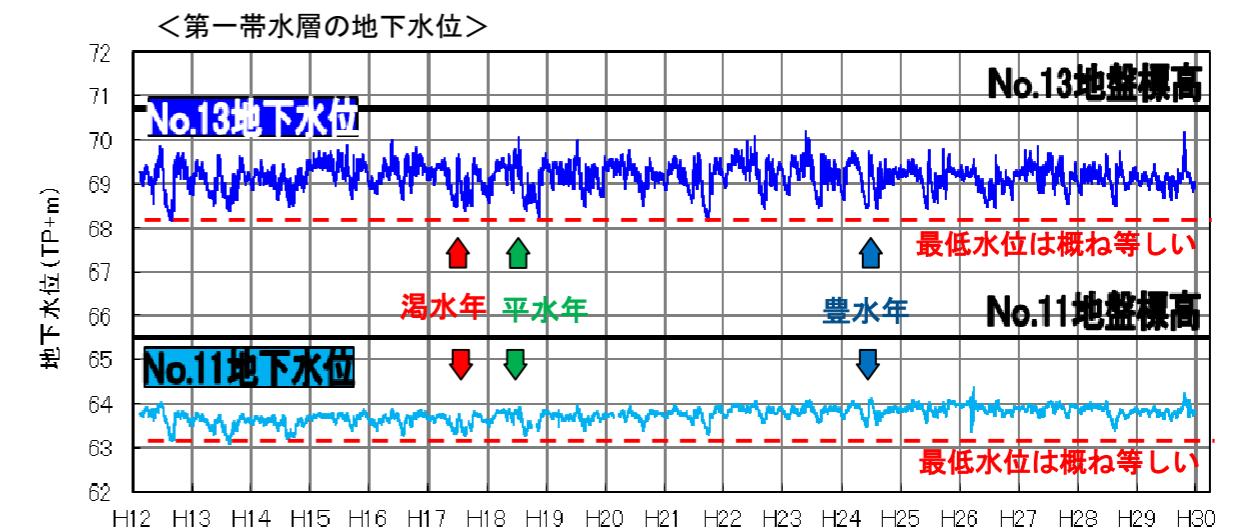
図-7 地下水位変動の対比（観測孔No.11・13 平城宮跡内）

- 地下水位観測期間（平成12年～平成29年）の年間降水量の推移は以下のとおりである。
  - 渴水年（平成17年）：911mm、平水年（平成18年）：1,364mm、
  - 豊水年（平成24年）：1,587.5mm
- 地下水位の変動及び最低水位の状況に顕著な差異は見られない。

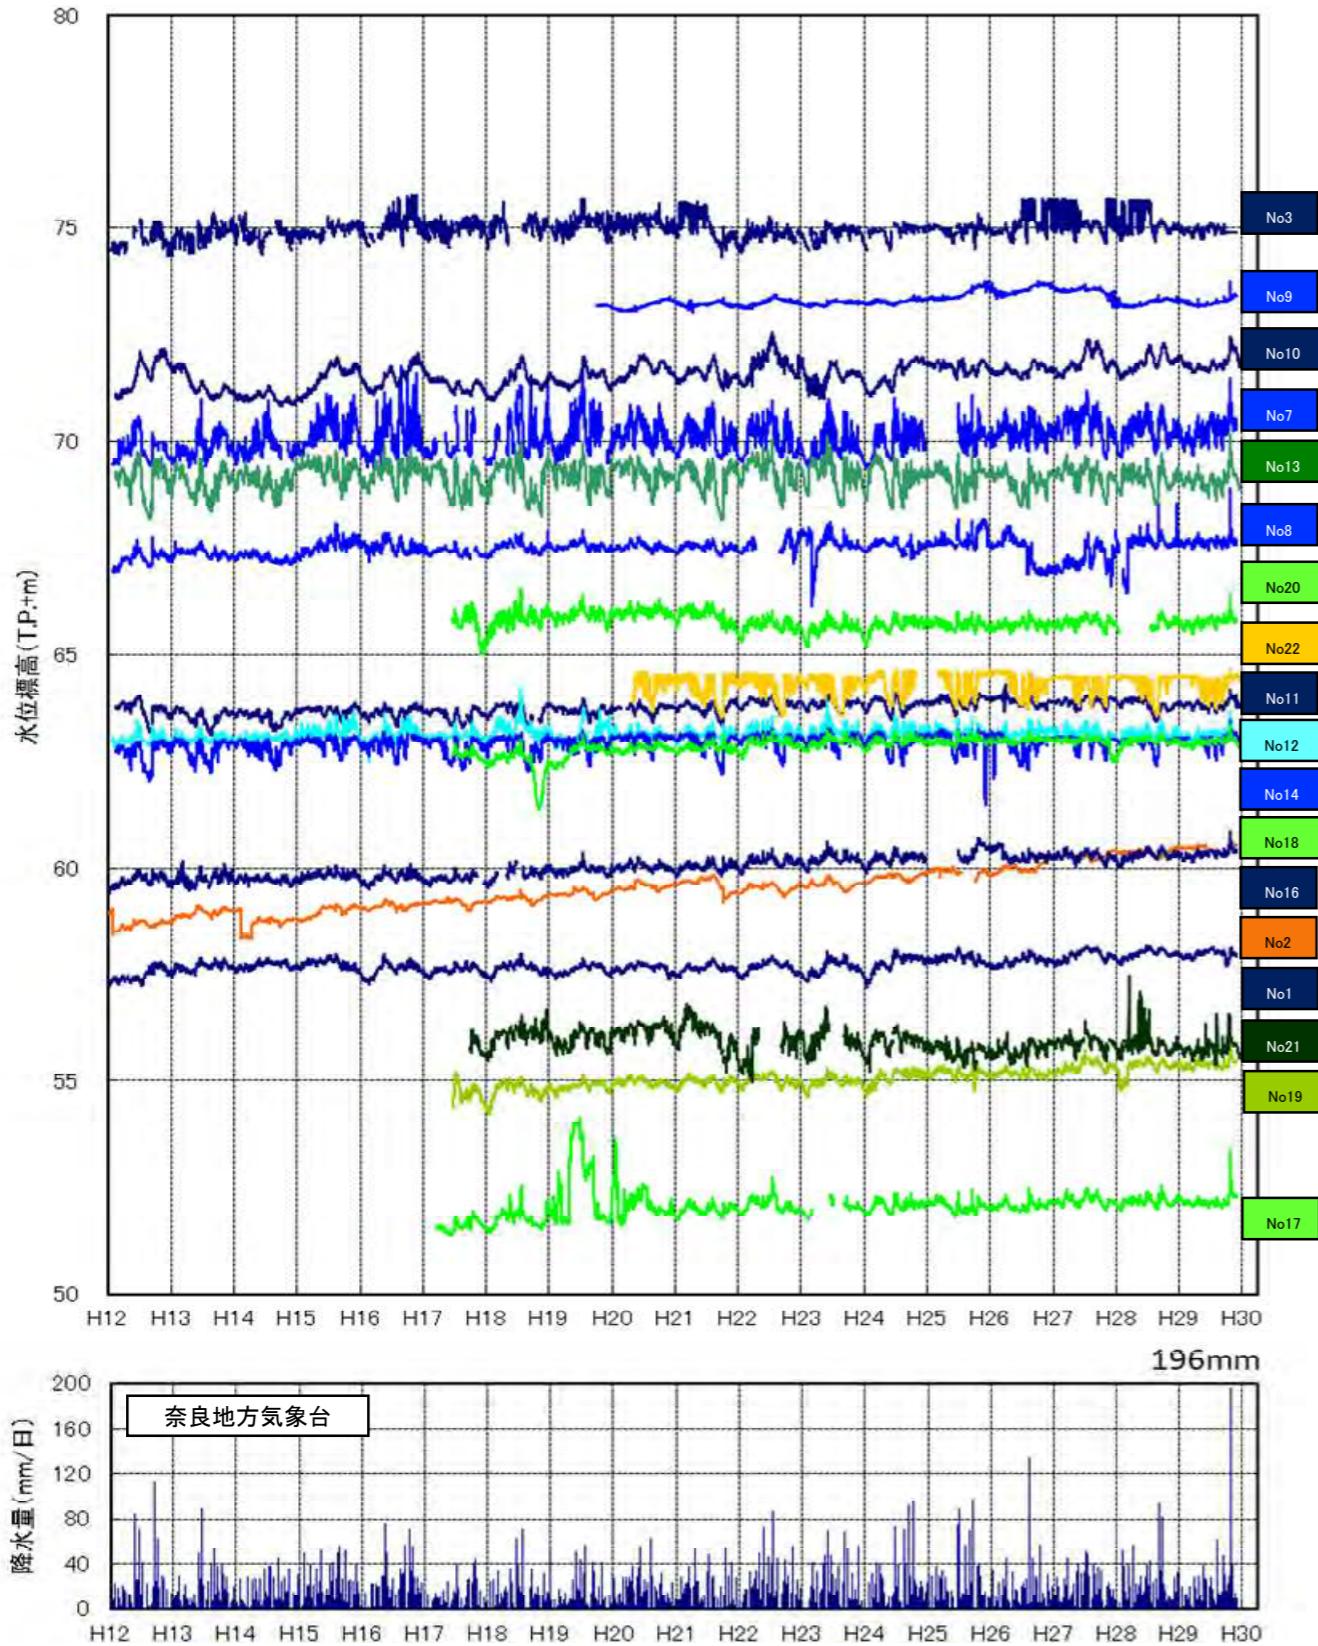
図-8 地下水位変動観測結果（第1帯水層）

- ・地下水位の経年傾向は、概ね横ばいもしくは上昇傾向であり、一定レベルで安定的な水位を示している。

※No.8は、建物改築工事中に一時的な水位低下が見られた。

- ・管理対象となる第1帶水層の地下水位は、概ね横ばいもしくは上昇傾向（平成12年以降）

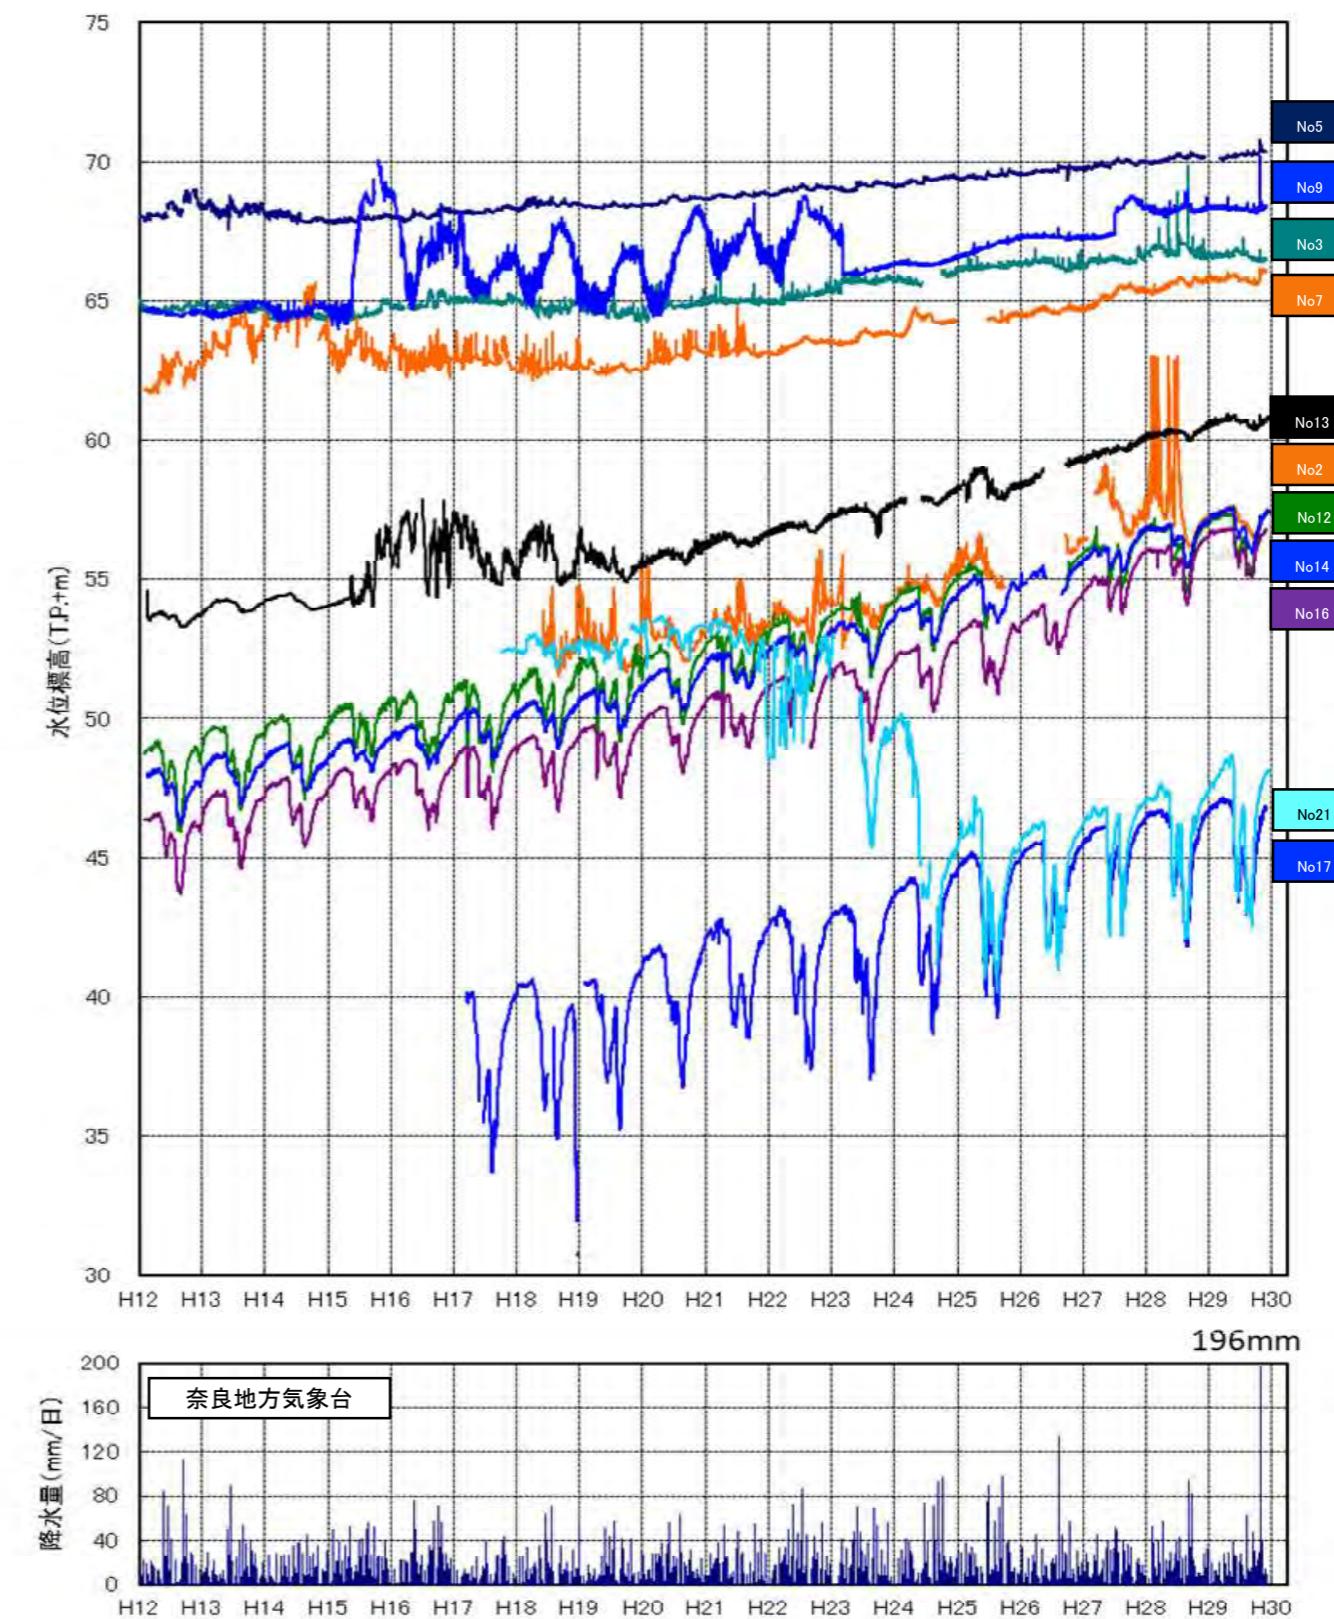
図-9 地下水位変動観測結果（第2帯水層）

- ・地下水位の経年傾向は、多くの観測孔で上昇傾向を示している。

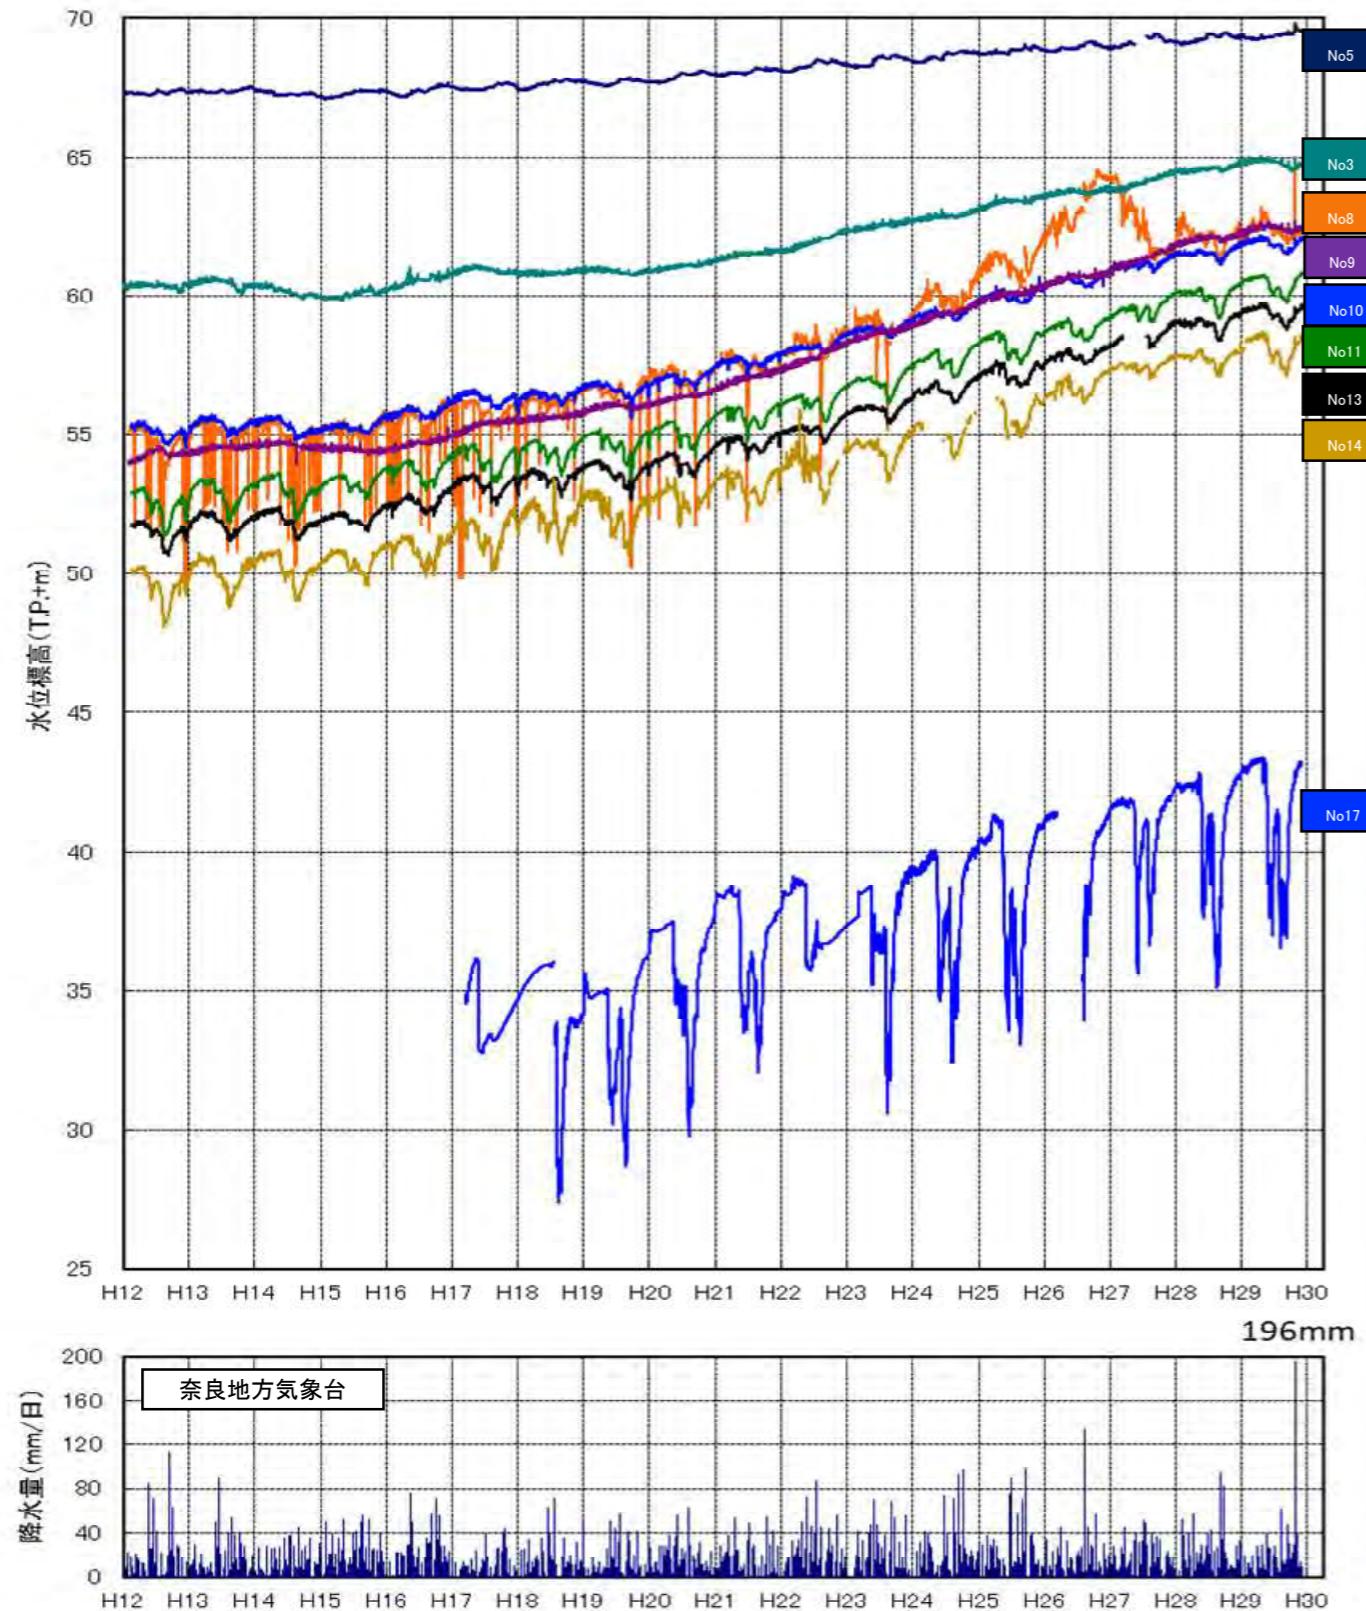
図-10 地下水位変動観測結果（第3帶水層）

- ・地下水位の経年傾向は、多くの観測孔で上昇傾向を示している。

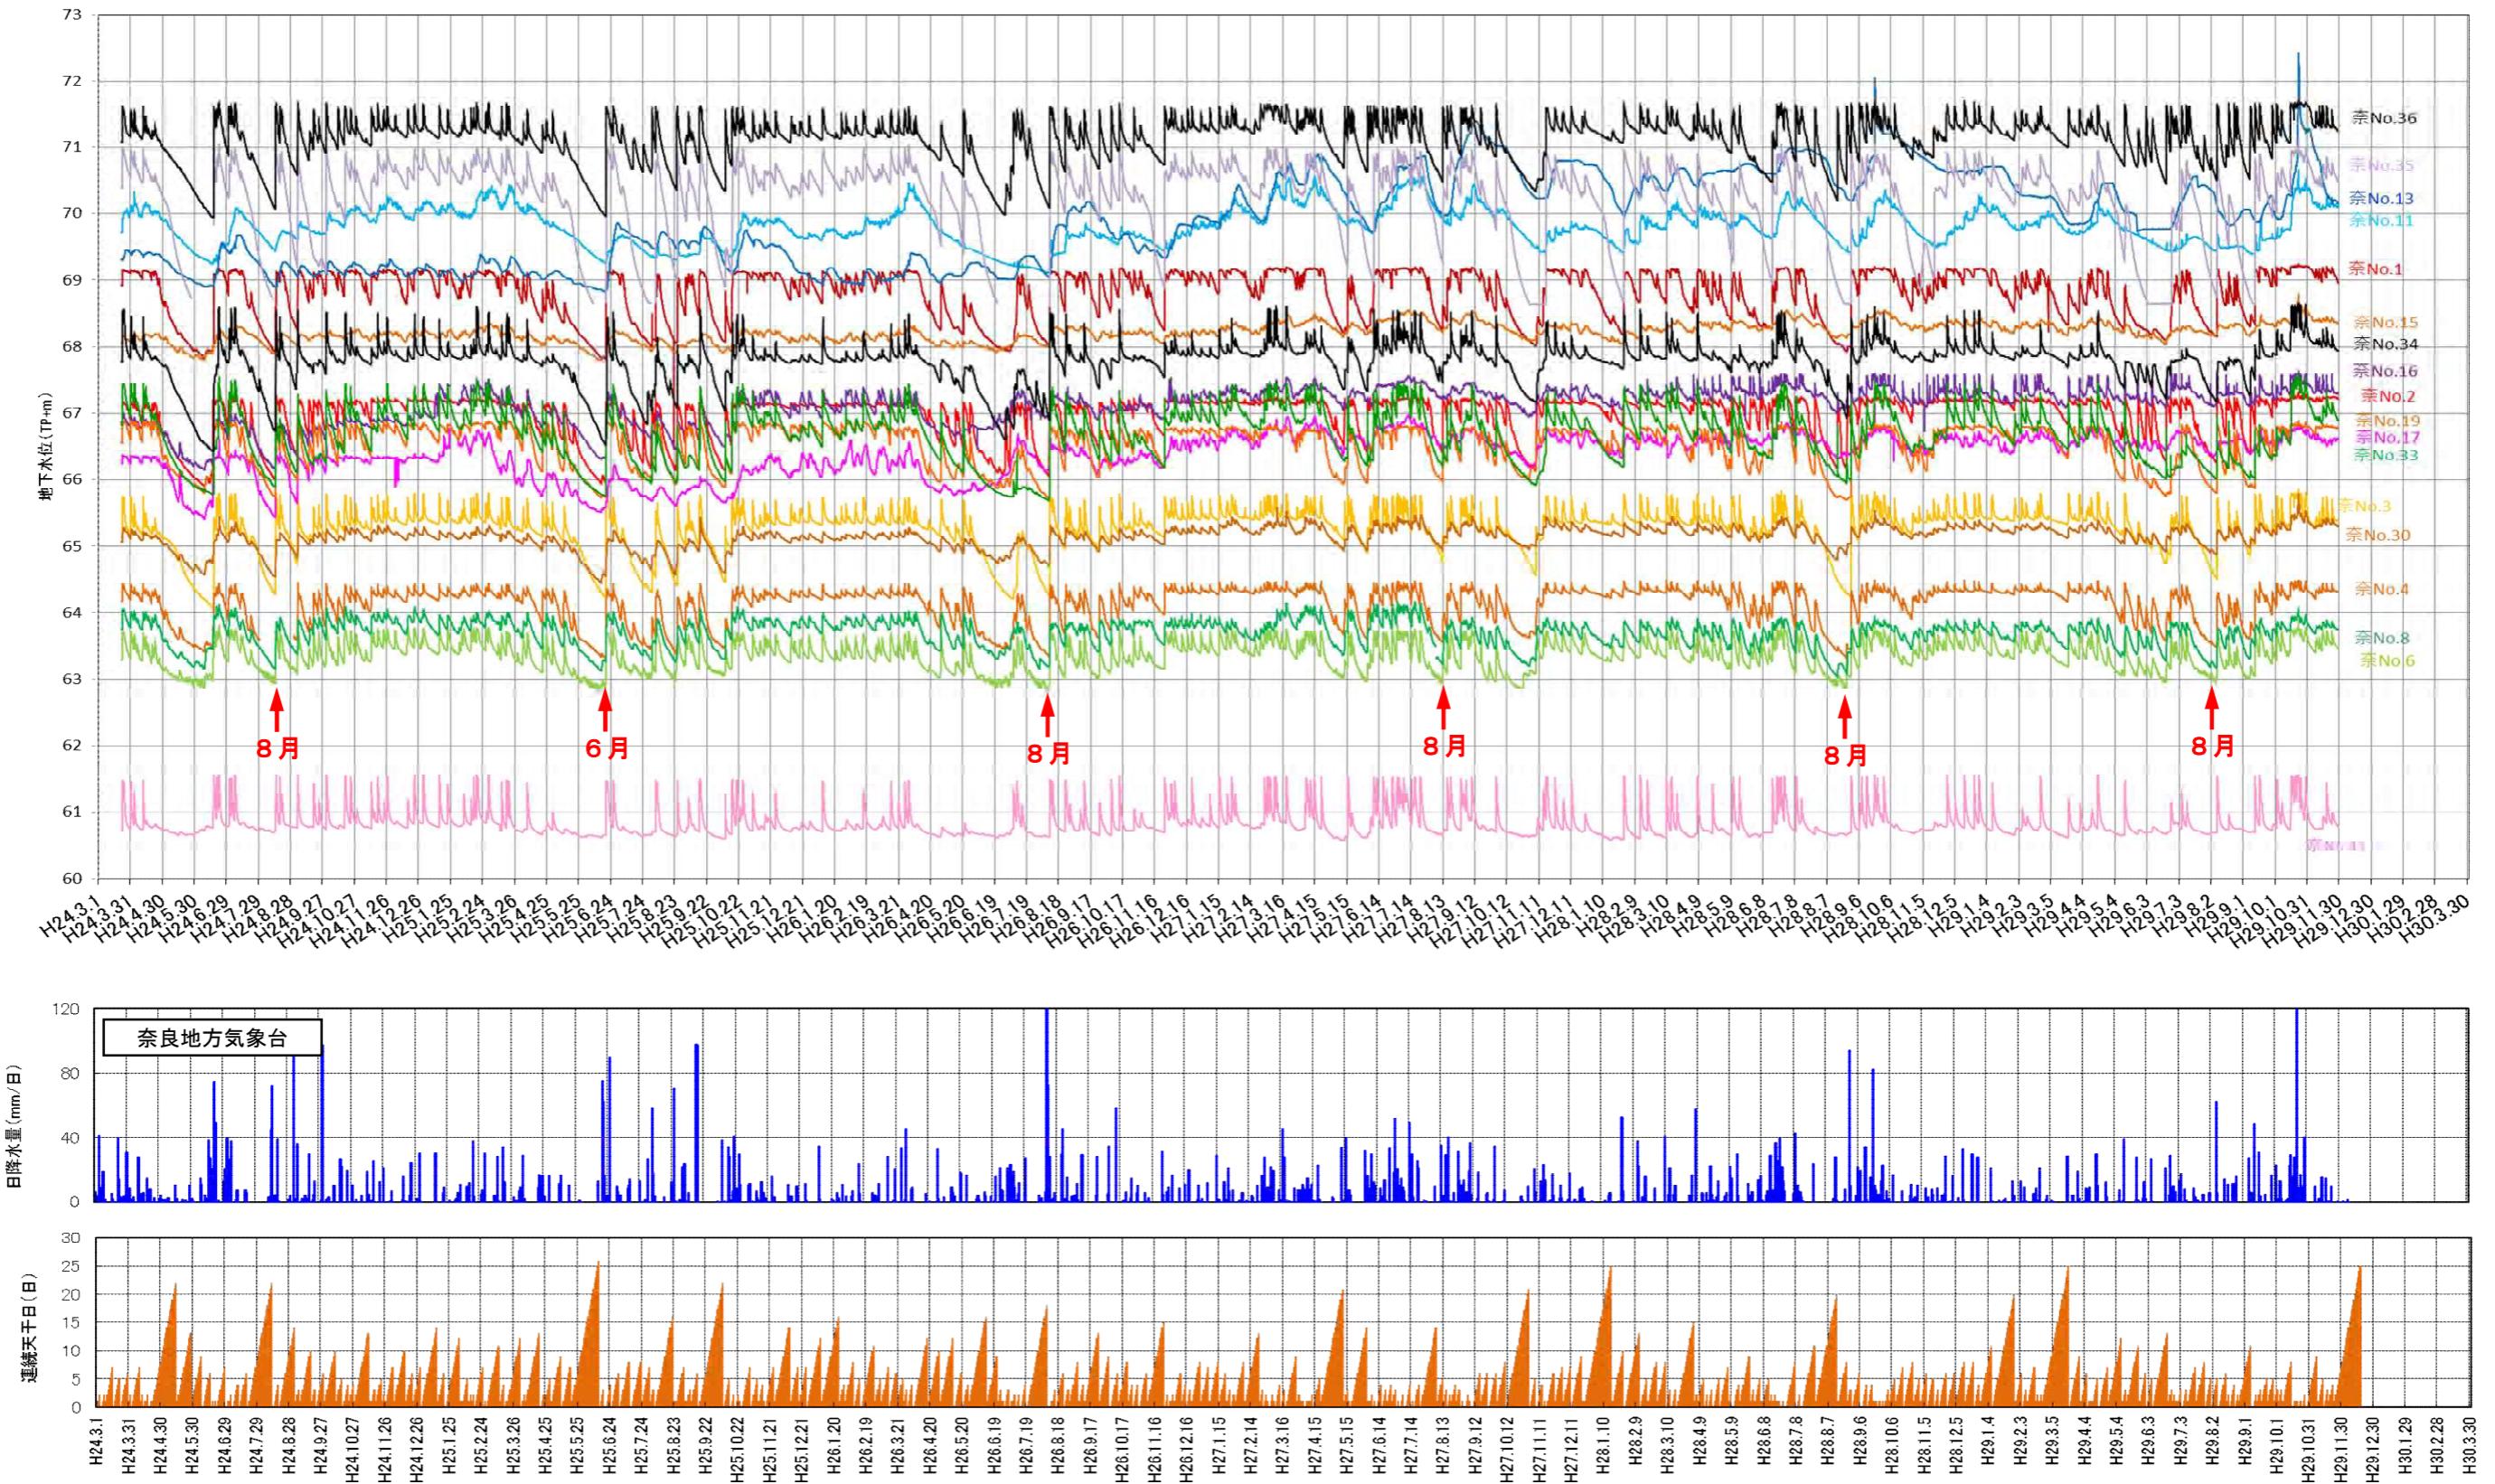
図-1-1 平城宮跡内の地下水位変動観測結果（第1帶水層）

- 奈良文化財研究所の観測孔について、平成24年3月から定期観測を開始している。
- 地下水位の経年傾向は概ね横ばい傾向であり、一定レベルで安定的な水位を示している。
- 短期的な降雨に応答した水位変動が確認され、低水・渴水状況における年間の最低水位（図中：↑）は、概ね6月上旬と8月上旬に記録されている。

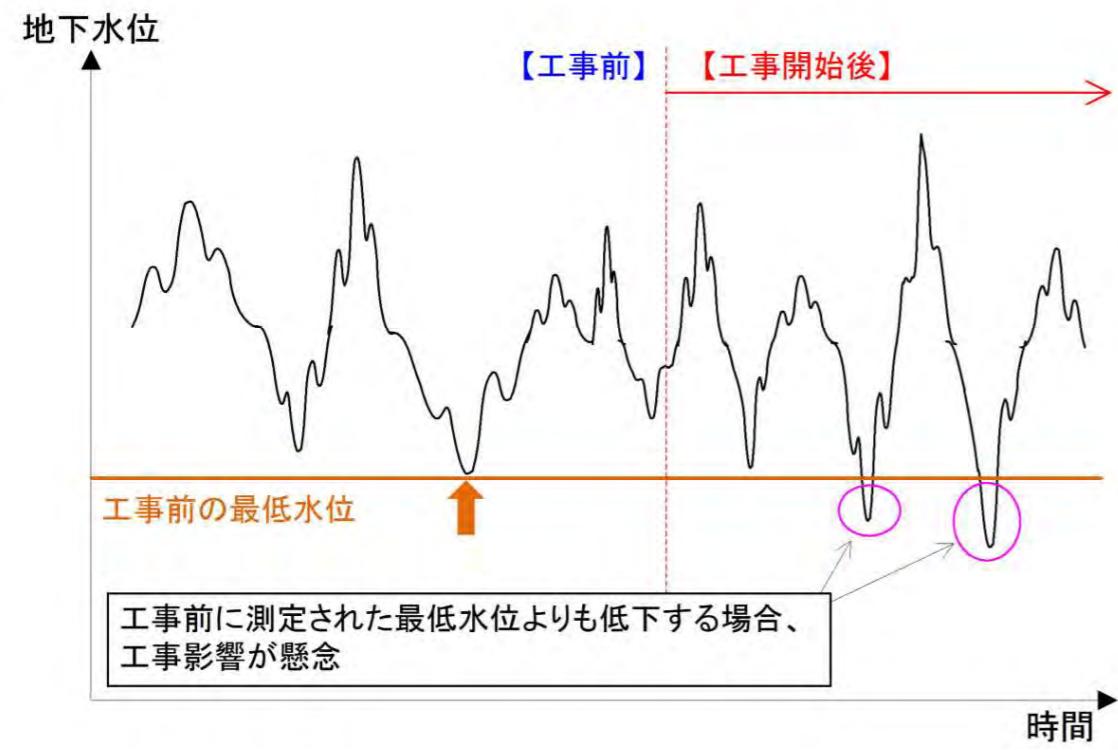
図-12 管理基準Aの基本的な考え方

- ・工事前に測定された最低水位

- ・全観測期間の地下水位観測結果より、最低水位を抽出して管理基準値に設定

- ・工事開始後の地下水位が管理基準値（最低水位）より低下する場合は工事による影響が懸念される

A : 工事前に測定された最低水位

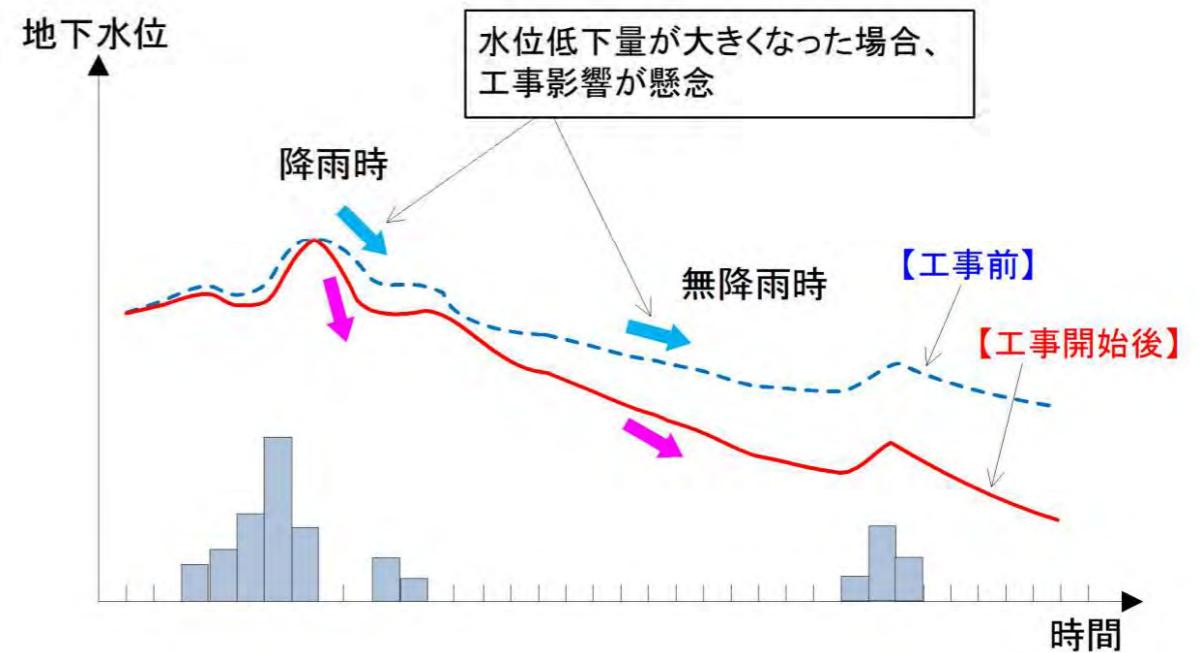
図-13 管理基準Bの基本的な考え方

- ・工事前の測定された最大水位低下量

- ・工事開始後の1日あたりの水位低下量が管理基準値を3日以上連続で超過する場合は工事影響が懸念される

B : 工事前の降雨時・無降雨時の水位変動とは異なった変動

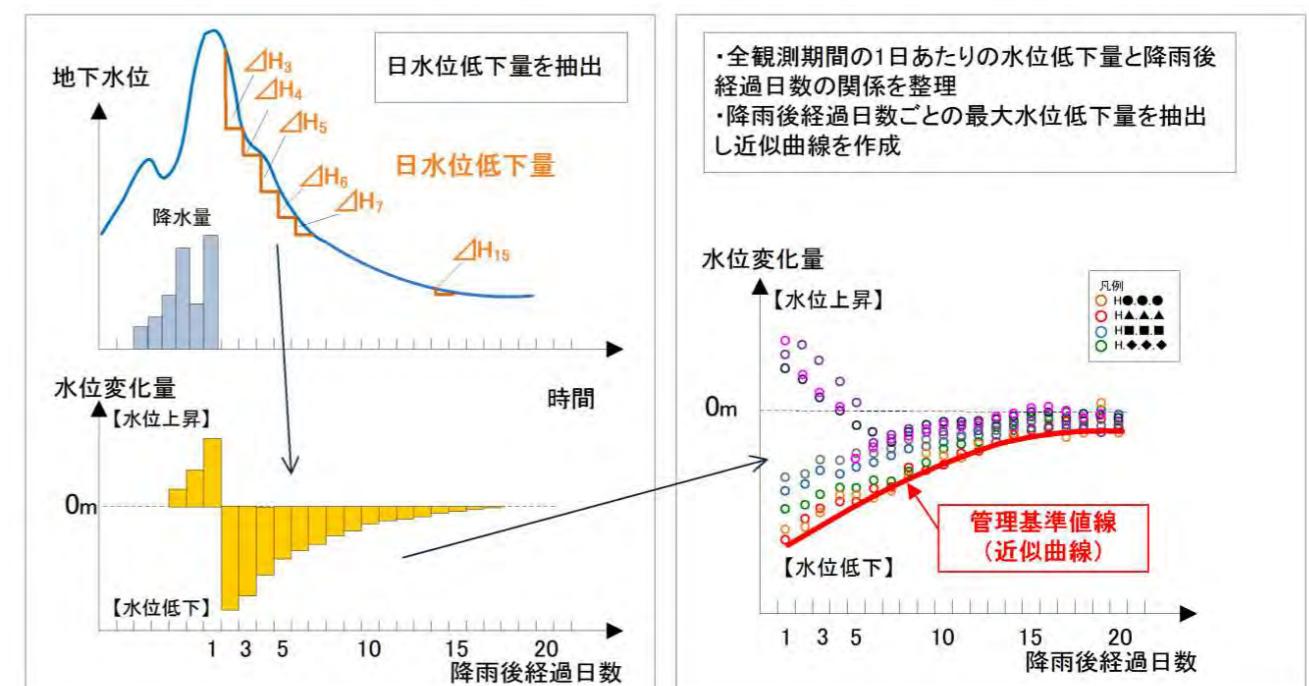
図-14 降雨時・無降雨時の水位変動の管理基準の設定方法

- ・降雨による水位上昇後、1日あたりの水位低下量と降雨後の経過日数の関係を整理

- ・降雨後の経過日数ごとの最大水位低下量を抽出して近似曲線を作成

- ・管理基準線から降雨後経過日数（連続干天日数[5mm/日未満]）ごとに管理基準値を設定

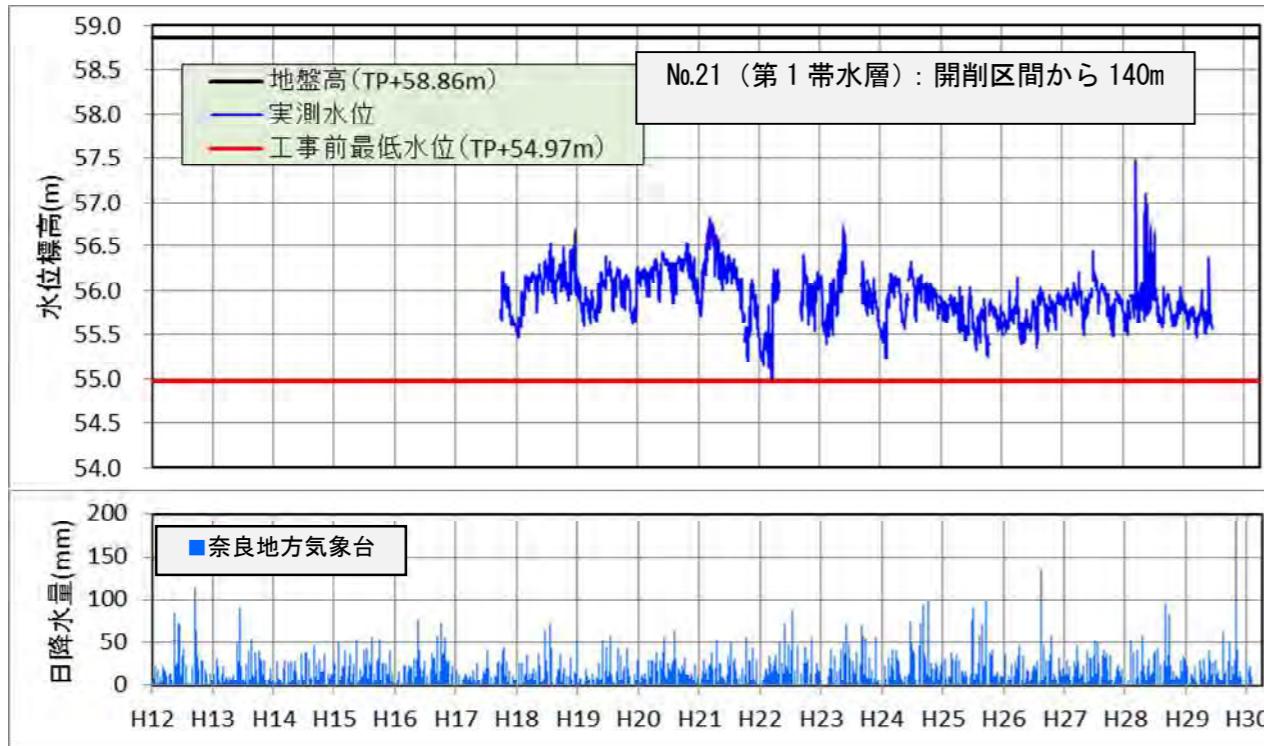
図-15 管理基準値Aの仮設定（観測孔No.21）

- 工事前最低水位 TP + 54.97 m (地盤高 TP + 58.86 m)  
(H12 ~ 29 観測データ)

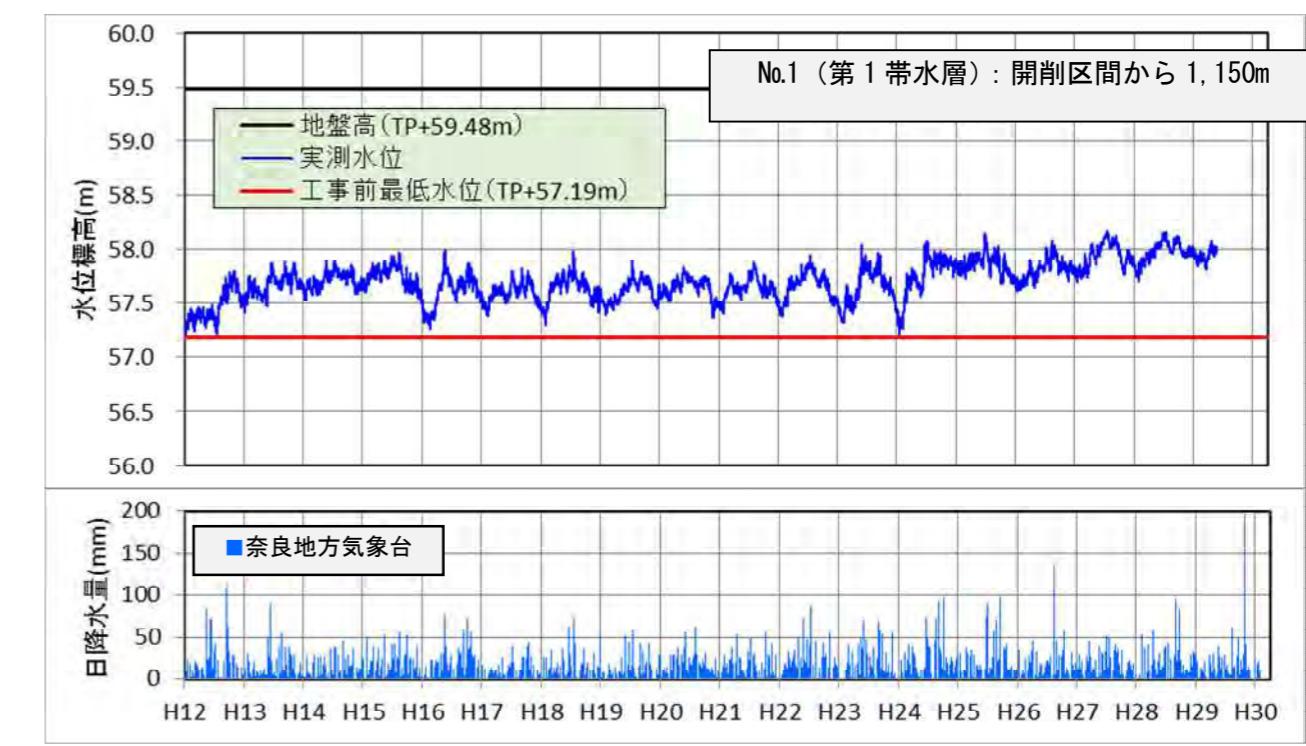
図-17 管理基準値Aの仮設定（観測孔No.1）

- 工事前最低水位 TP + 57.19 m (地盤高 TP + 59.48 m)  
(H12 ~ 29 観測データ)

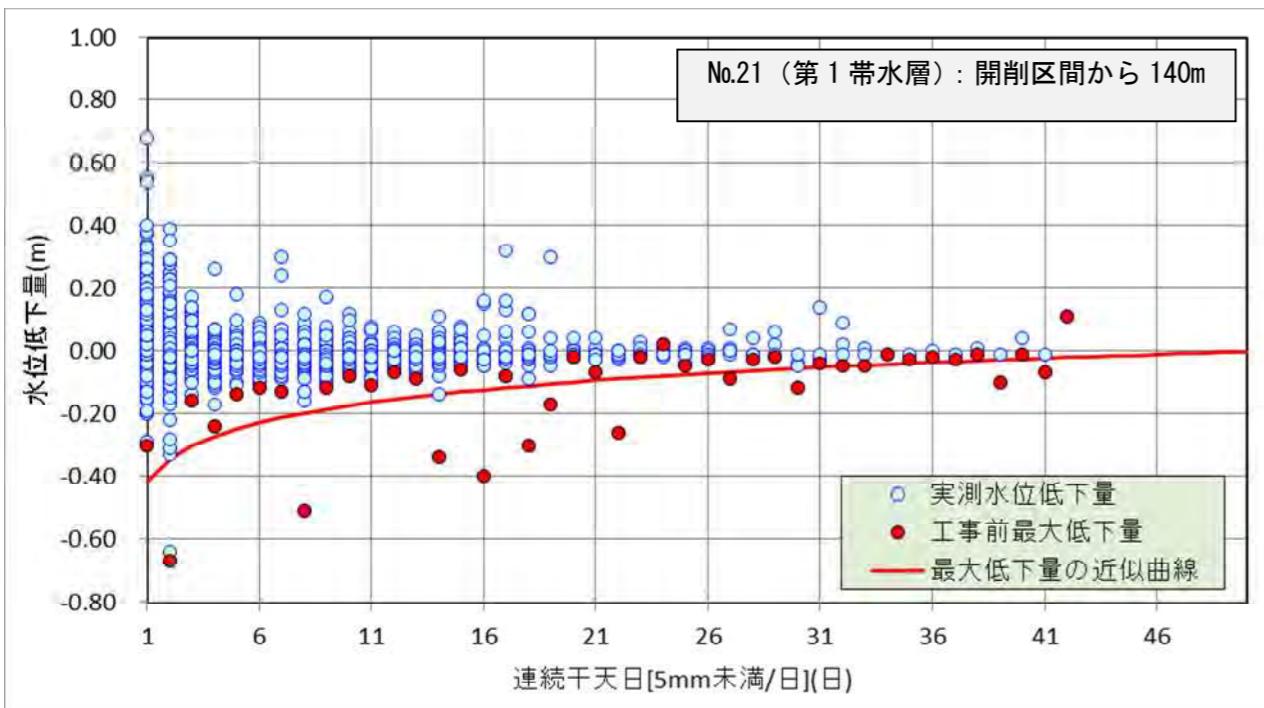
図-16 管理基準値Bの仮設定（観測孔No.21）

- 最大低下量の近似曲線 (H12 ~ 29 観測データ)

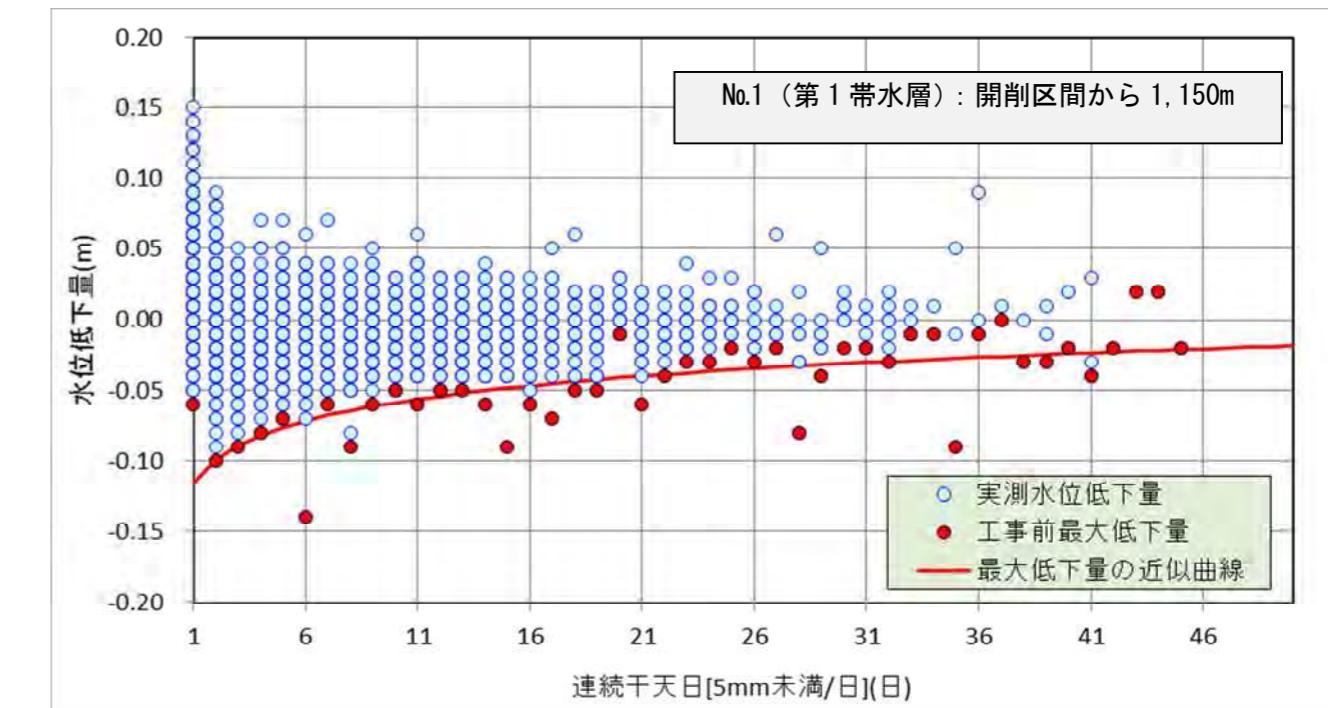
図-18 管理基準値Bの仮設定（観測孔No.1）

- 最大低下量の近似曲線 (H12 ~ 29 観測データ)

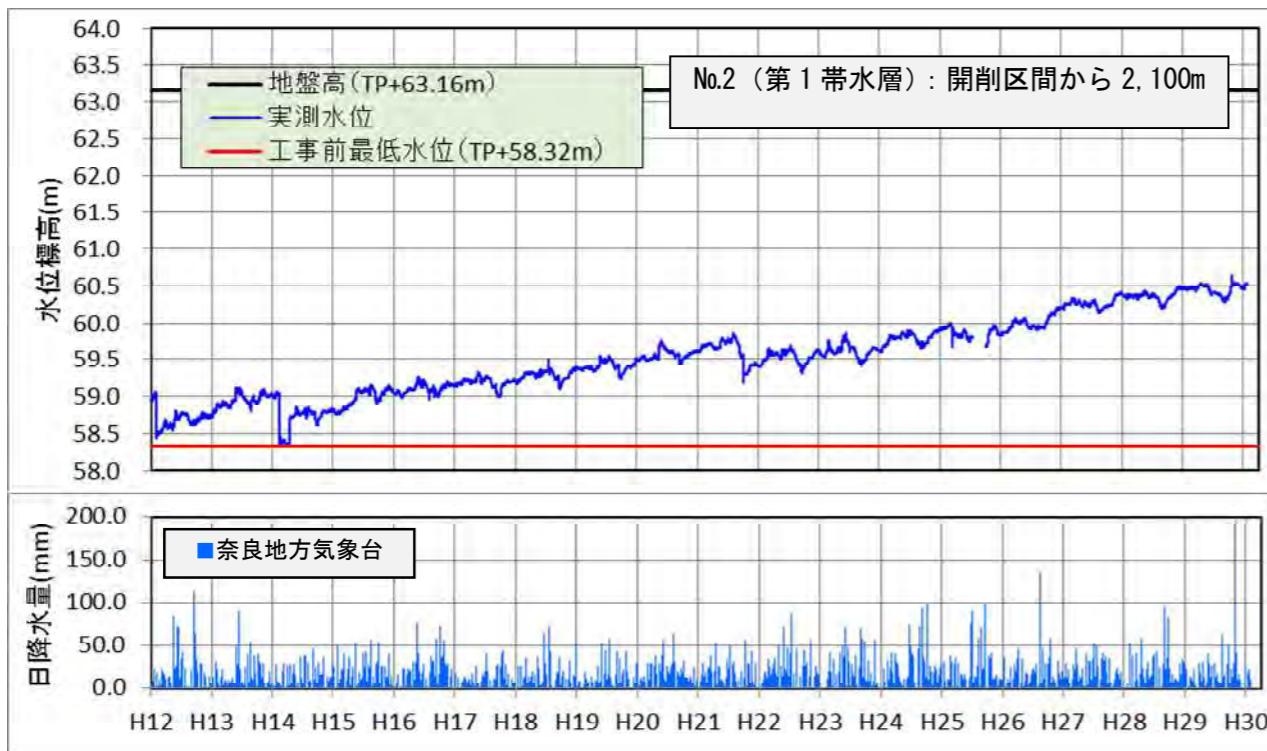
図-19 管理基準値Aの仮設定（観測孔N o. 2）

- 工事前最低水位 TP + 5.8. 32 m (地盤高 TP + 6.3. 16 m)  
(H12～29 観測データ)

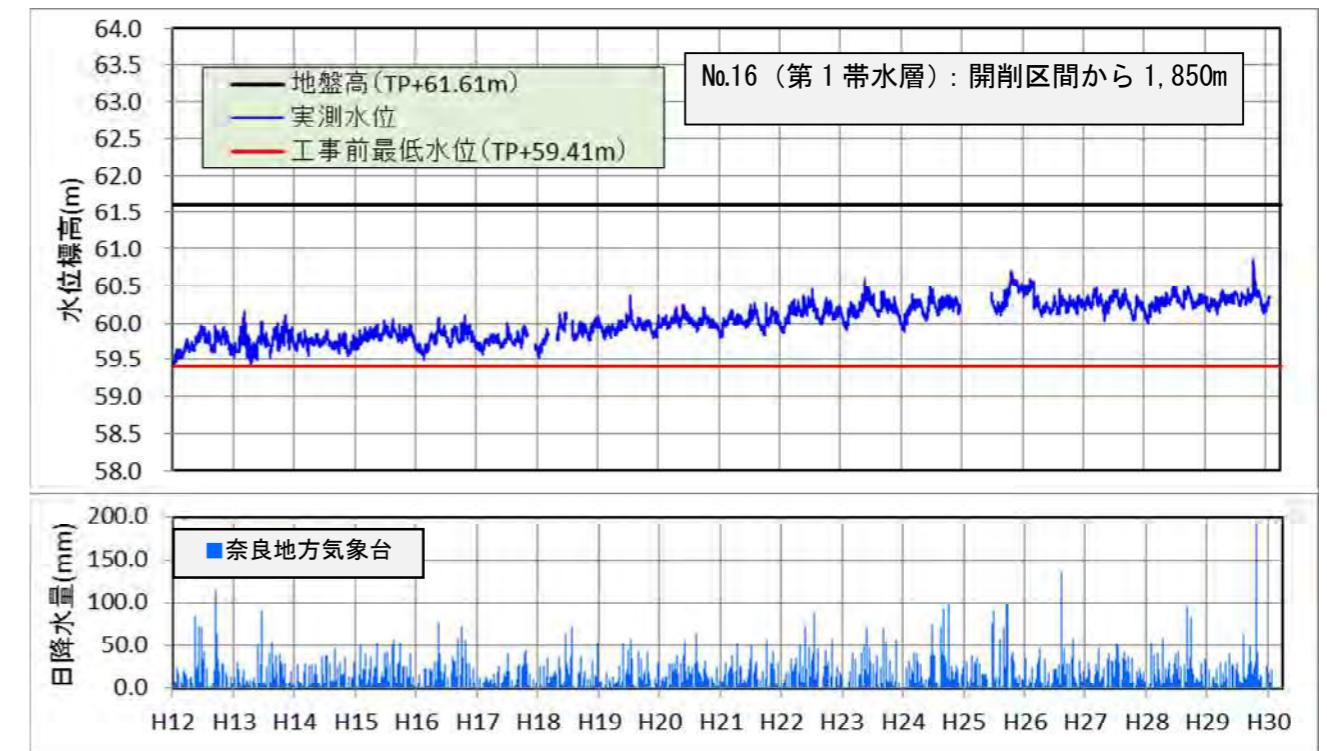
図-21 管理基準値Aの仮設定（観測孔N o. 16）

- 工事前最低水位 TP + 5.9. 41 m (地盤高 TP + 6.1. 61 m)  
(H12～29 観測データ)

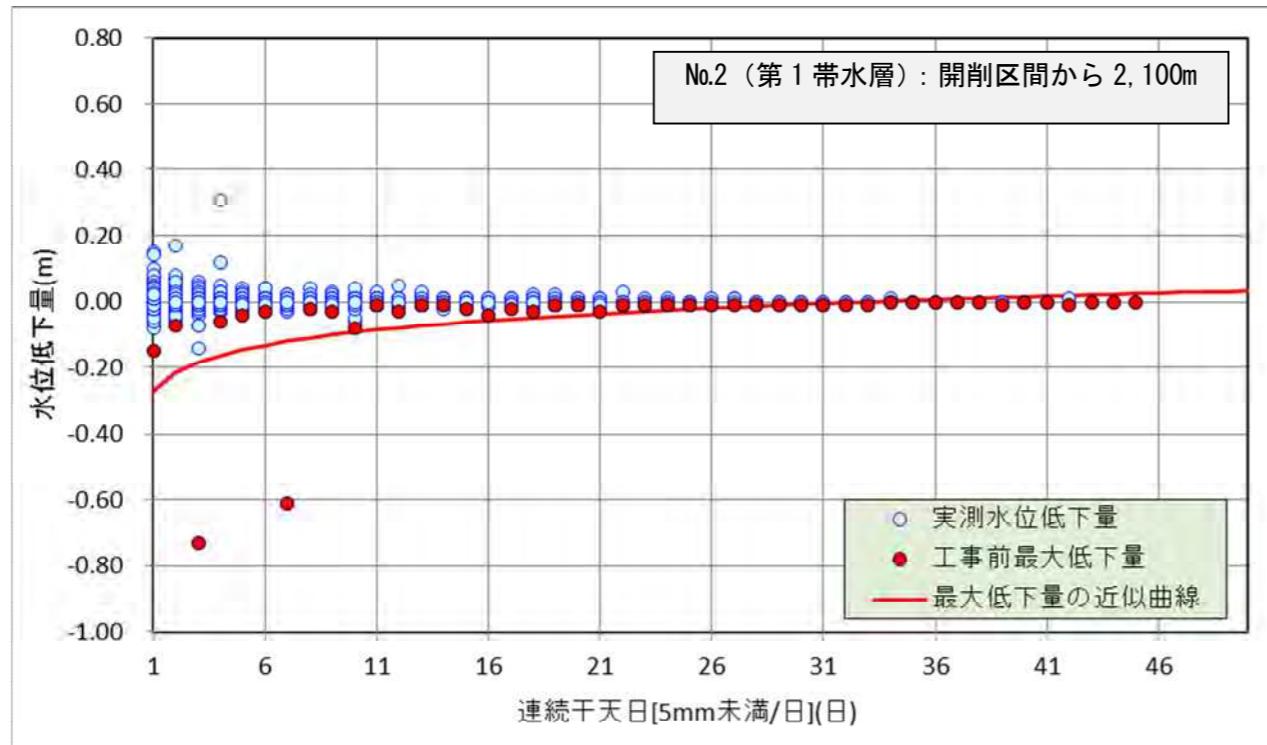
図-20 管理基準値Bの仮設定（観測孔N o. 2）

- 最大低下量の近似曲線 (H12～29 観測データ)

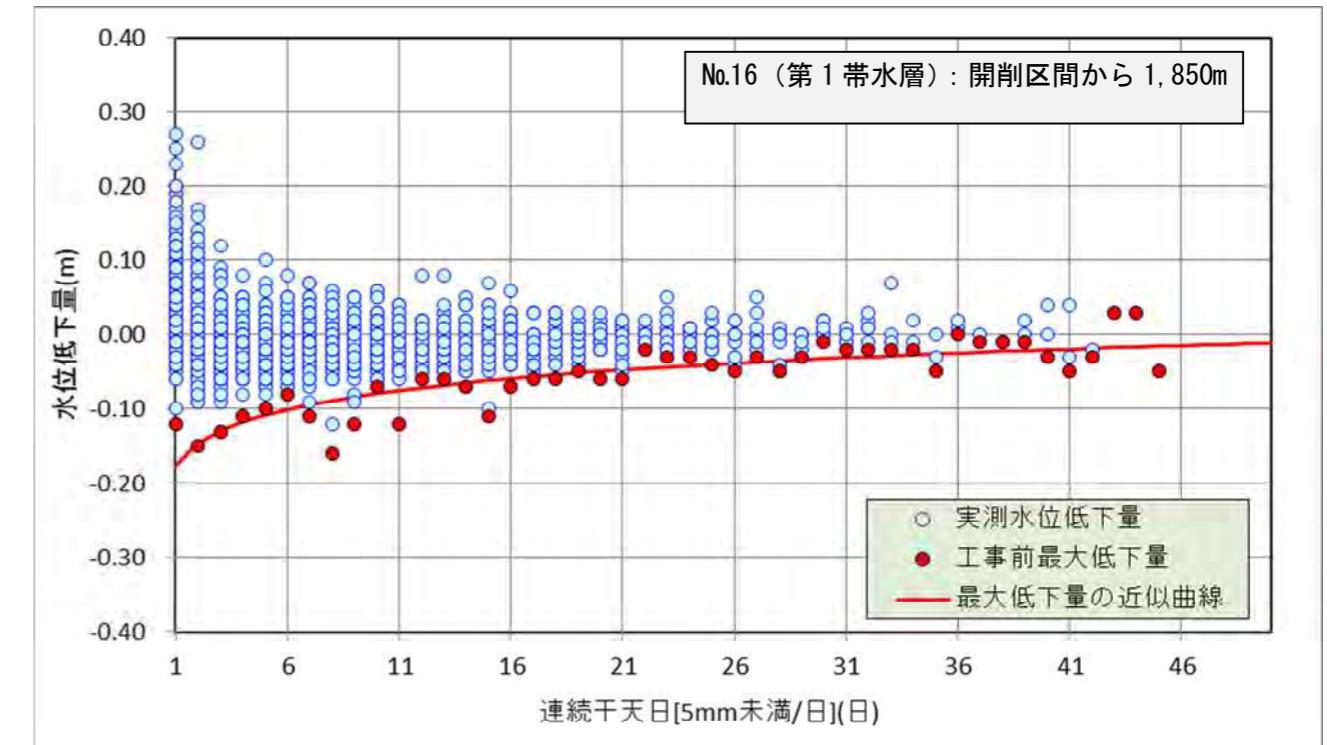
図-22 管理基準値Bの仮設定（観測孔N o. 16）

- 最大低下量の近似曲線 (H12～29 観測データ)
