**大和北道路**  
**地下水モニタリングシステムとリスク低減計画**

平成30年2月

大和北道路 地下水モニタリング検討委員会

# 大和北道路 地下水モニタリングシステムとリスク低減計画

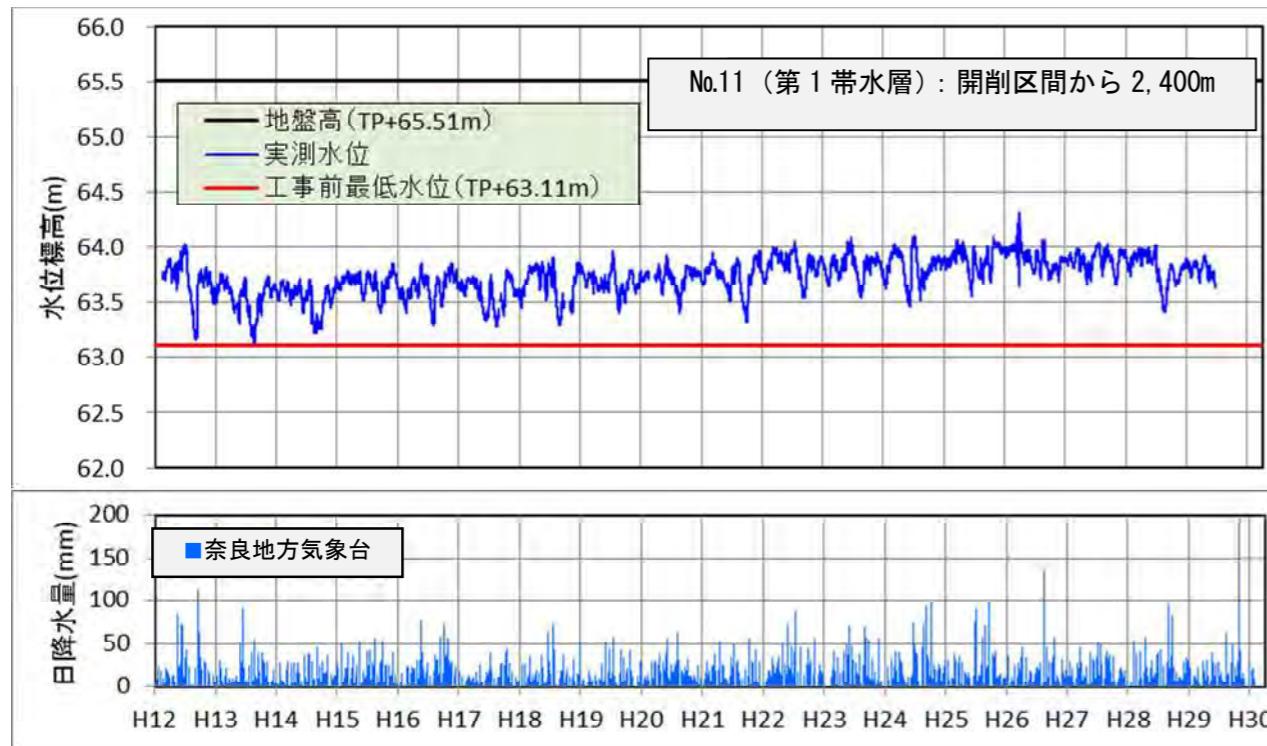
図-23 管理基準値Aの仮設定（観測孔No.11）

- 最低水位 TP + 63.11 m (地盤高 TP + 65.51 m)

(H12～29観測データ)

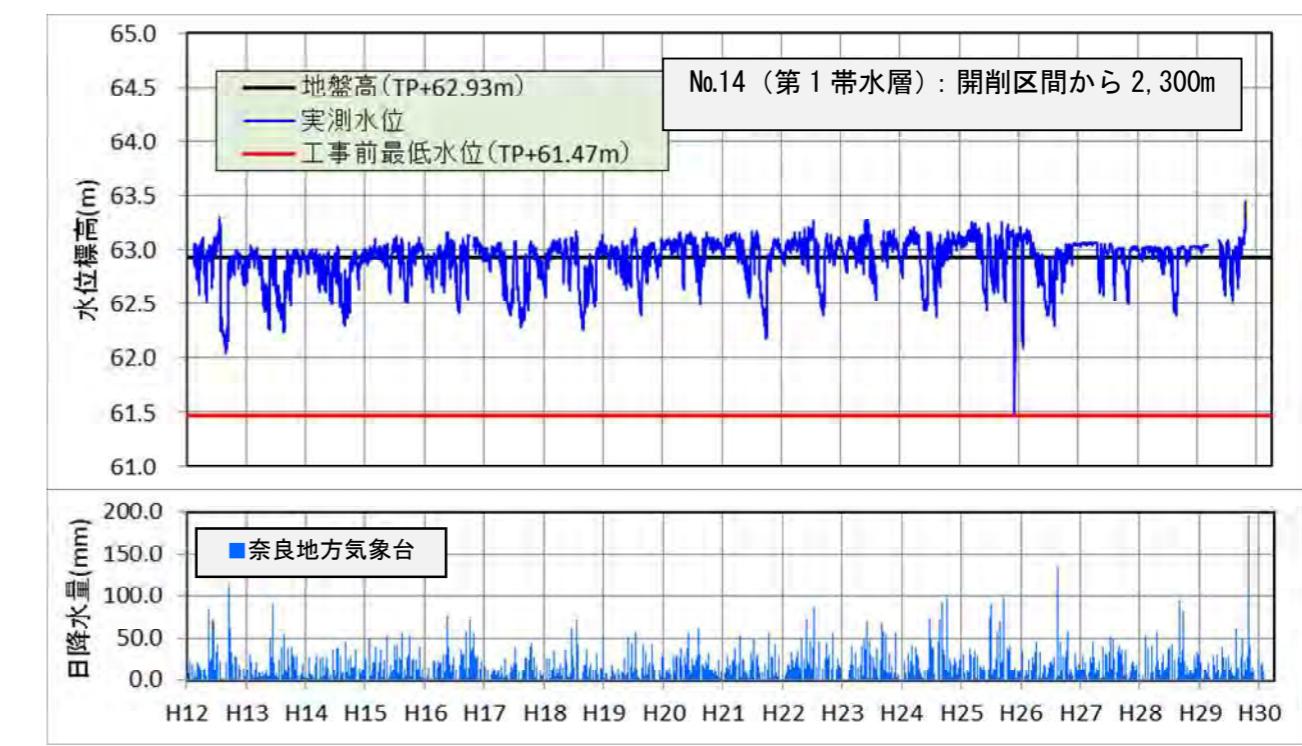
図-25 管理基準値Aの仮設定（観測孔No.14）

- 最低水位 TP + 61.47 m (地盤高 TP + 62.93 m)

(H12～29観測データ)

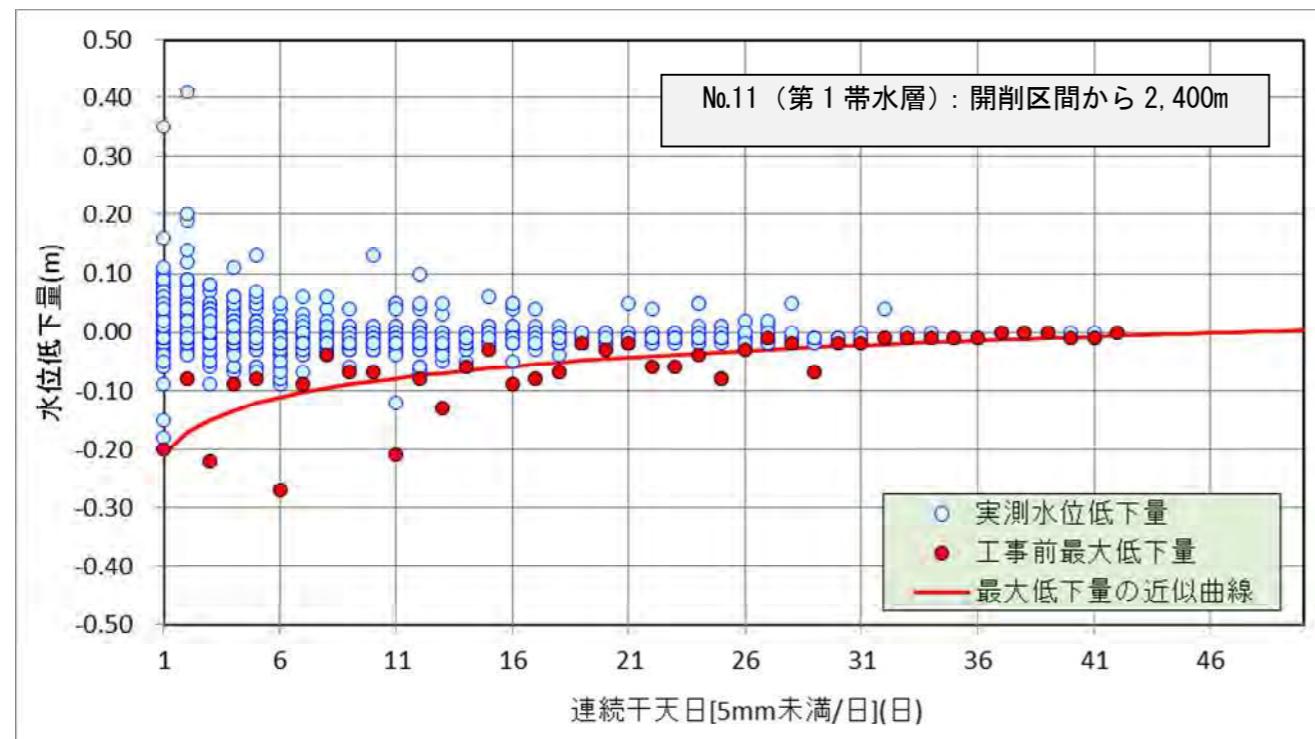
図-24 管理基準値Bの仮設定（観測孔No.11）

- 最大低下量の近似曲線 (H12～29観測データ)

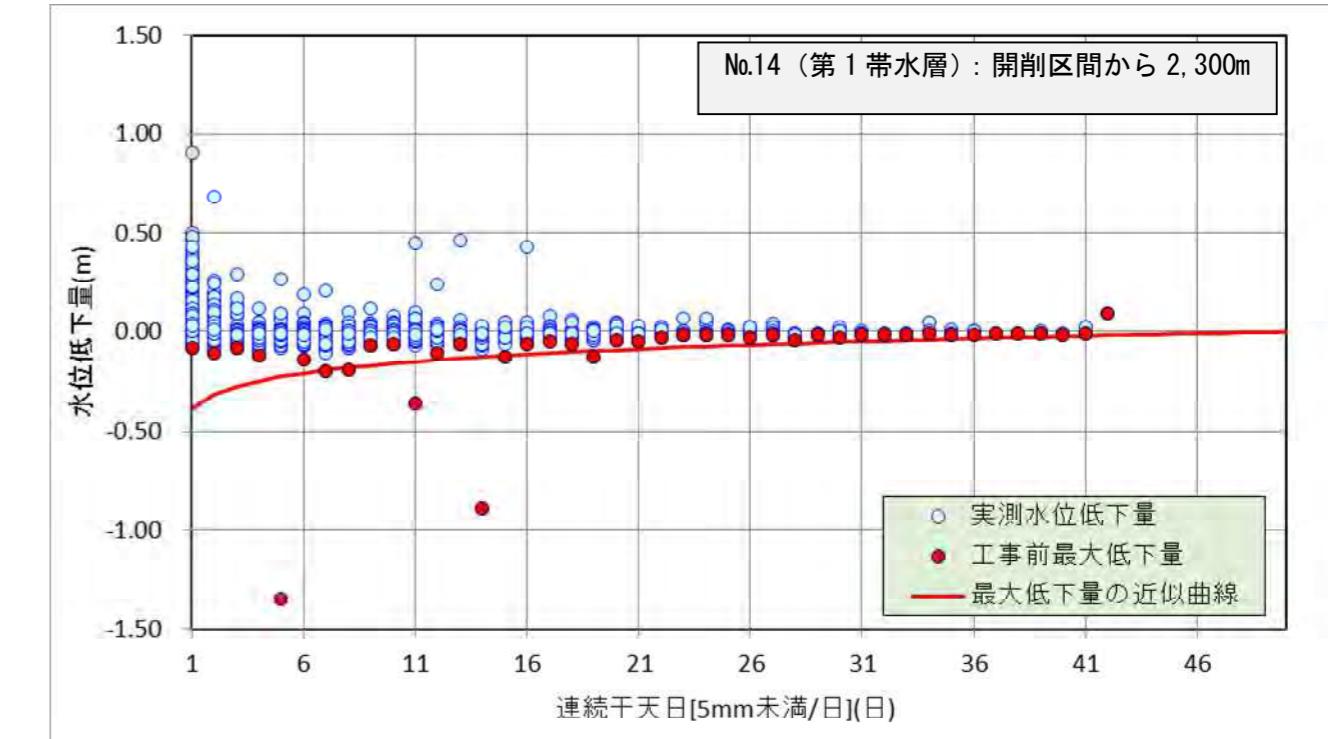
図-26 管理基準値Bの仮設定（観測孔No.14）

- 最大低下量の近似曲線 (H12～29観測データ)

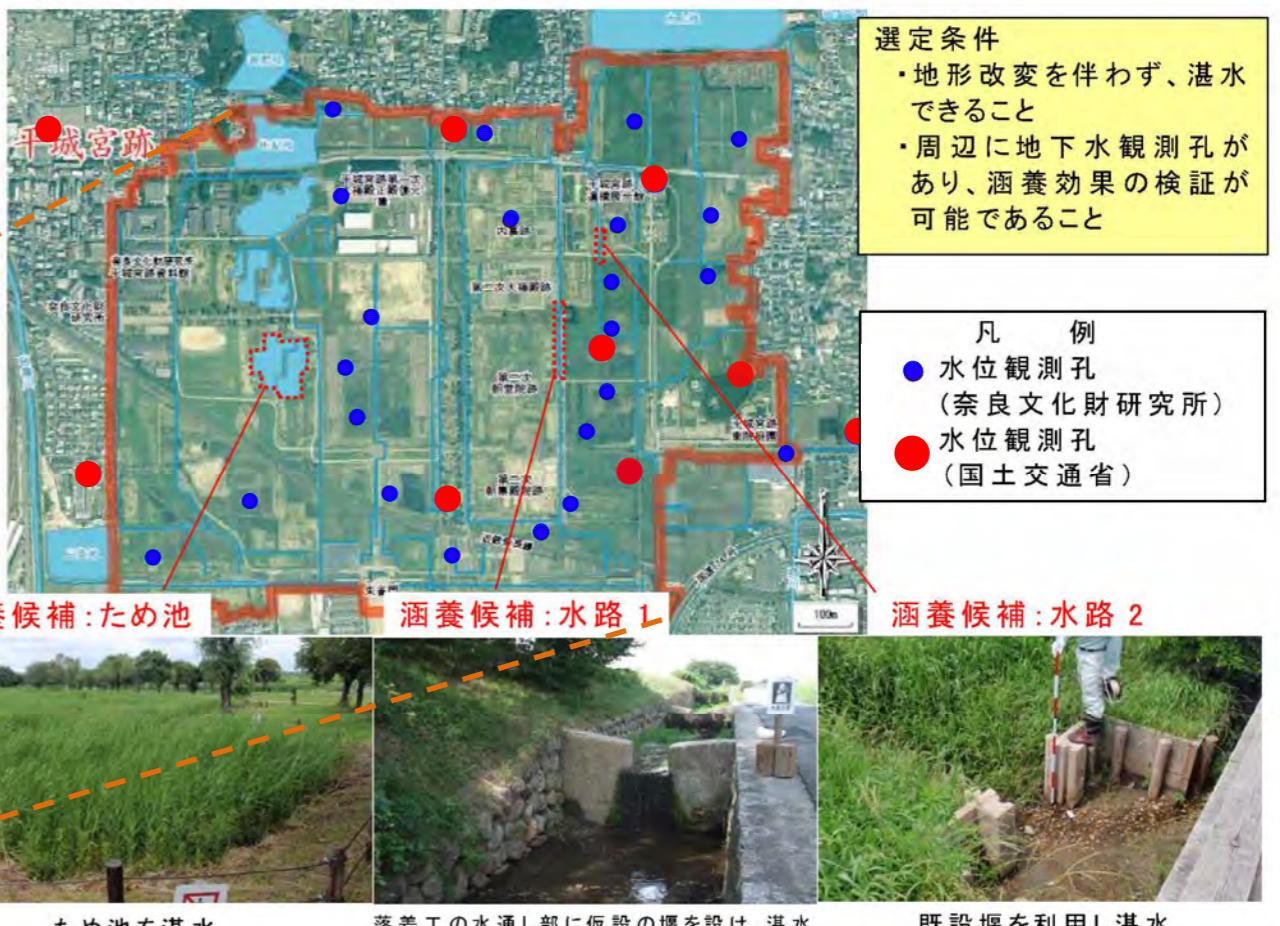
図-28 現地検証の候補箇所

- 目的：ため池（もしくは水路、人工池）を活用した周辺地下水への涵養効果を検証する。
- 現地検証予定箇所：
  - ①ため池（平城宮跡内\_佐紀池南側）
  - ②水路（平城宮跡東側）
  - ③人工池（改変が伴わない構造で、任意の位置に設置）

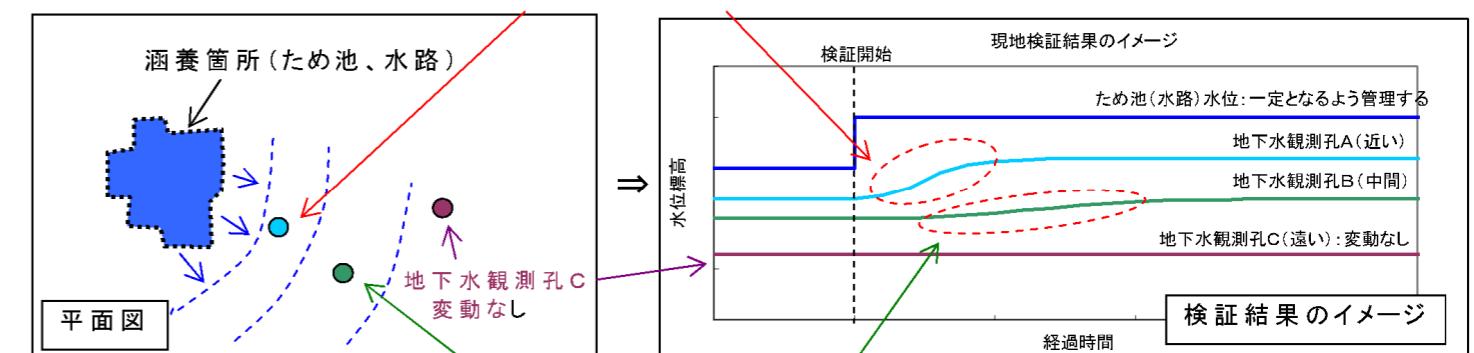
図-29 現地検証結果のイメージ

- 実施時期：降水量が少なく、地下水位が低い時期  
→これまでの気象庁の降水量観測データより、11月～2月頃に実施する
- 現地検証期間：2ヶ月程度
- 想定される検証結果（判明する内容）
  - ①涵養による周辺地下水位の上昇量
  - ②涵養による影響範囲（→涵養施設の構造、規模などの検討に活用）

地下水観測孔A:湛水により、地下水位が上昇
