地下水の現況

1.地下水検討委員会での報告

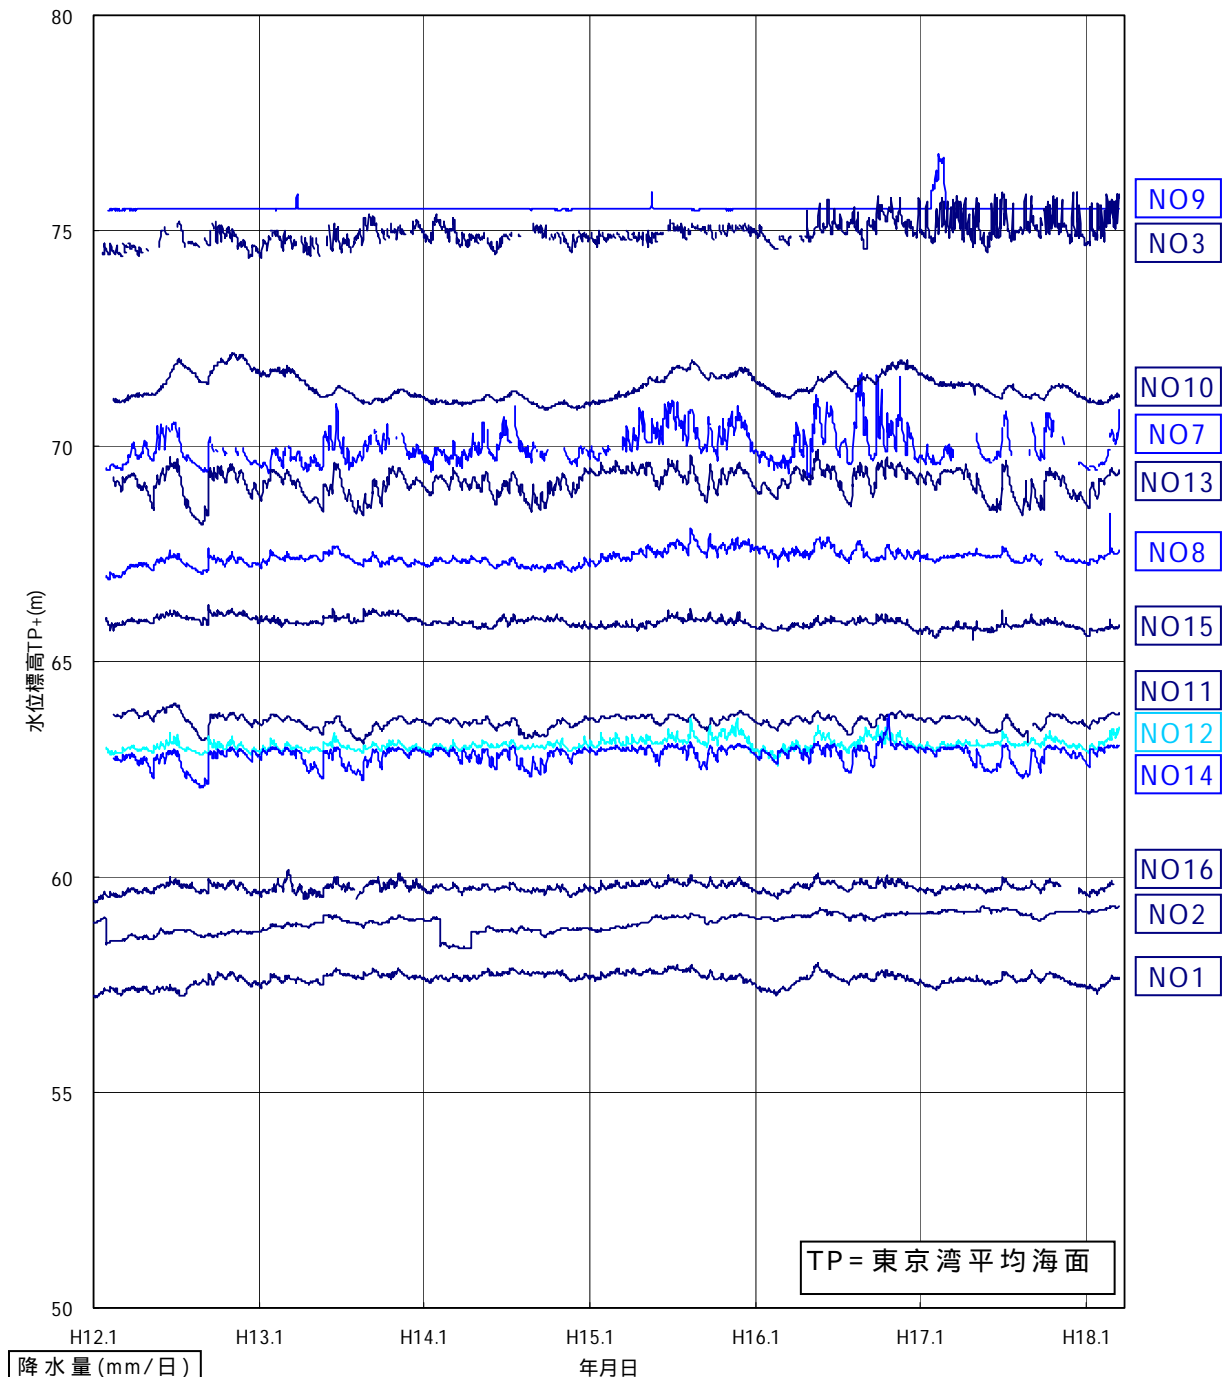
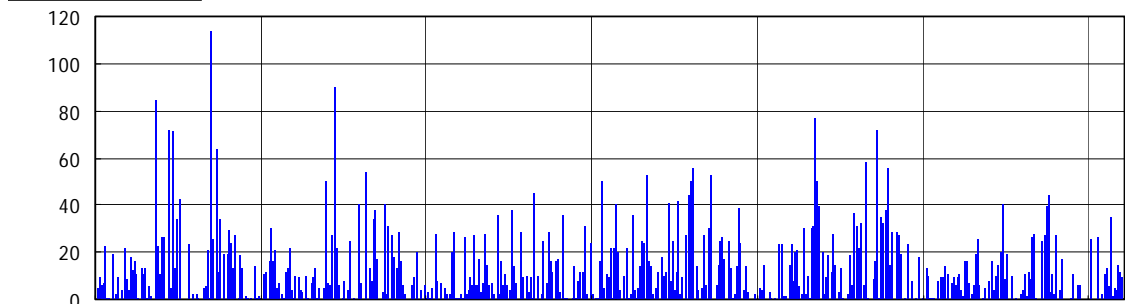
地下水の水位変動 (第1帯水層)

定期的な取水等による明瞭な水位低下は見られず、降水に対して敏感に反応した水位変動を示す。
