共同溝点検マニュアル

令和6年3月

近畿地方整備局 大阪国道事務所

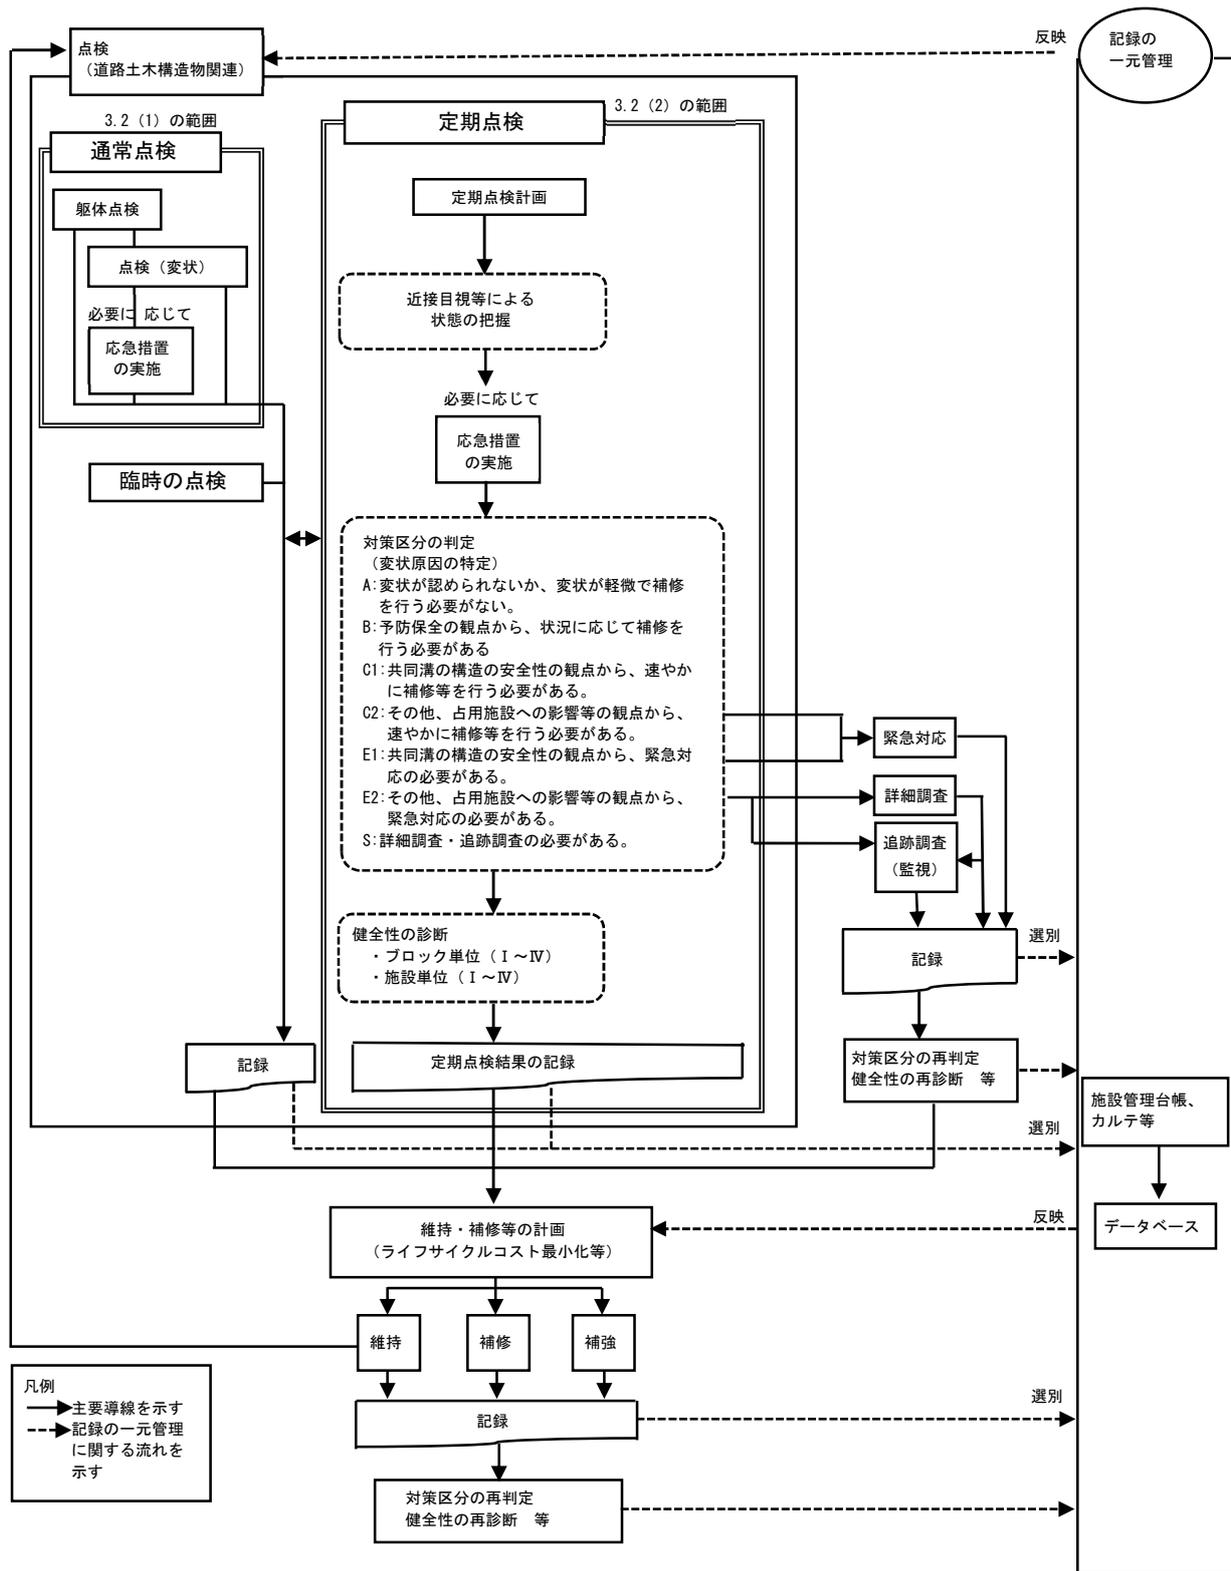
図 3.1 点検に関する維持管理フロー

共同溝躯体に対する点検は、通常点検、定期点検及び臨時の点検とする。点検に係る標準的な維持管理フローを図 3.1 に示す。

(1)、(2) 図-3.1 は、各種の点検とその後の維持・補修、記録など維持管理の標準的な進め方を示したものである。

通常点検、定期点検とも、過去の点検結果や補修等の情報を踏まえたうえで、変状の進展や再劣化の有無等を確認することとなることから、各種点検、詳細調査・追跡調査、補修等の結果は、維持管理の履歴として体系的に記録するとともに、常に最新の状況を確認できるようにしておく必要がある（図-3.1参照）。このため、共同溝管理者はデータベースを構築したうえで、当該データを適切に維持管理・更新していく。

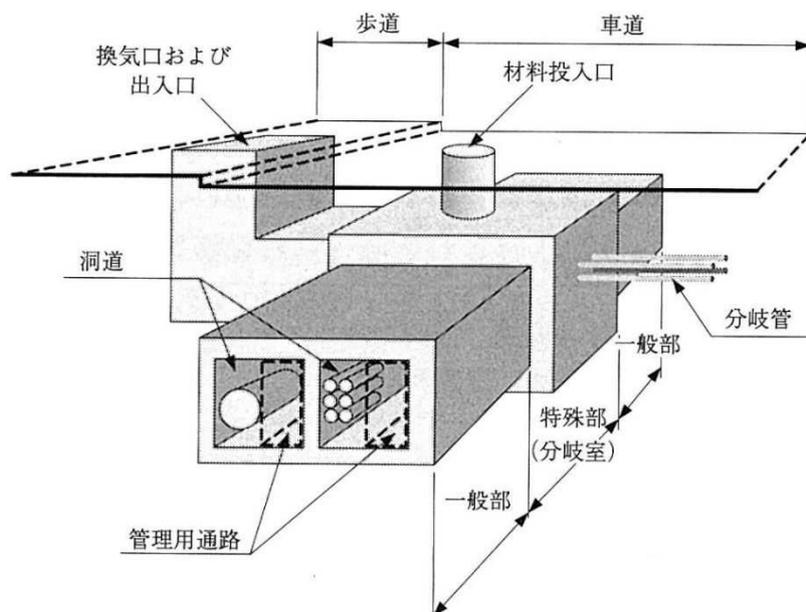
付図 4.1 共同溝の各部分¹⁾

共同溝の各部分を付図 4.1 に示すが、ここでは一般部を対象とし、その中でも開削工法によって構築した場所打ちもしくはプレキャストによるボックスカルバート構造と、シールド工法によって構築した構造（シールド構造）について説明する（付図 4.2 参照）。なお、共同溝の入出溝部などを含む特殊部については、場所打ちボックスカルバートとして取扱う。

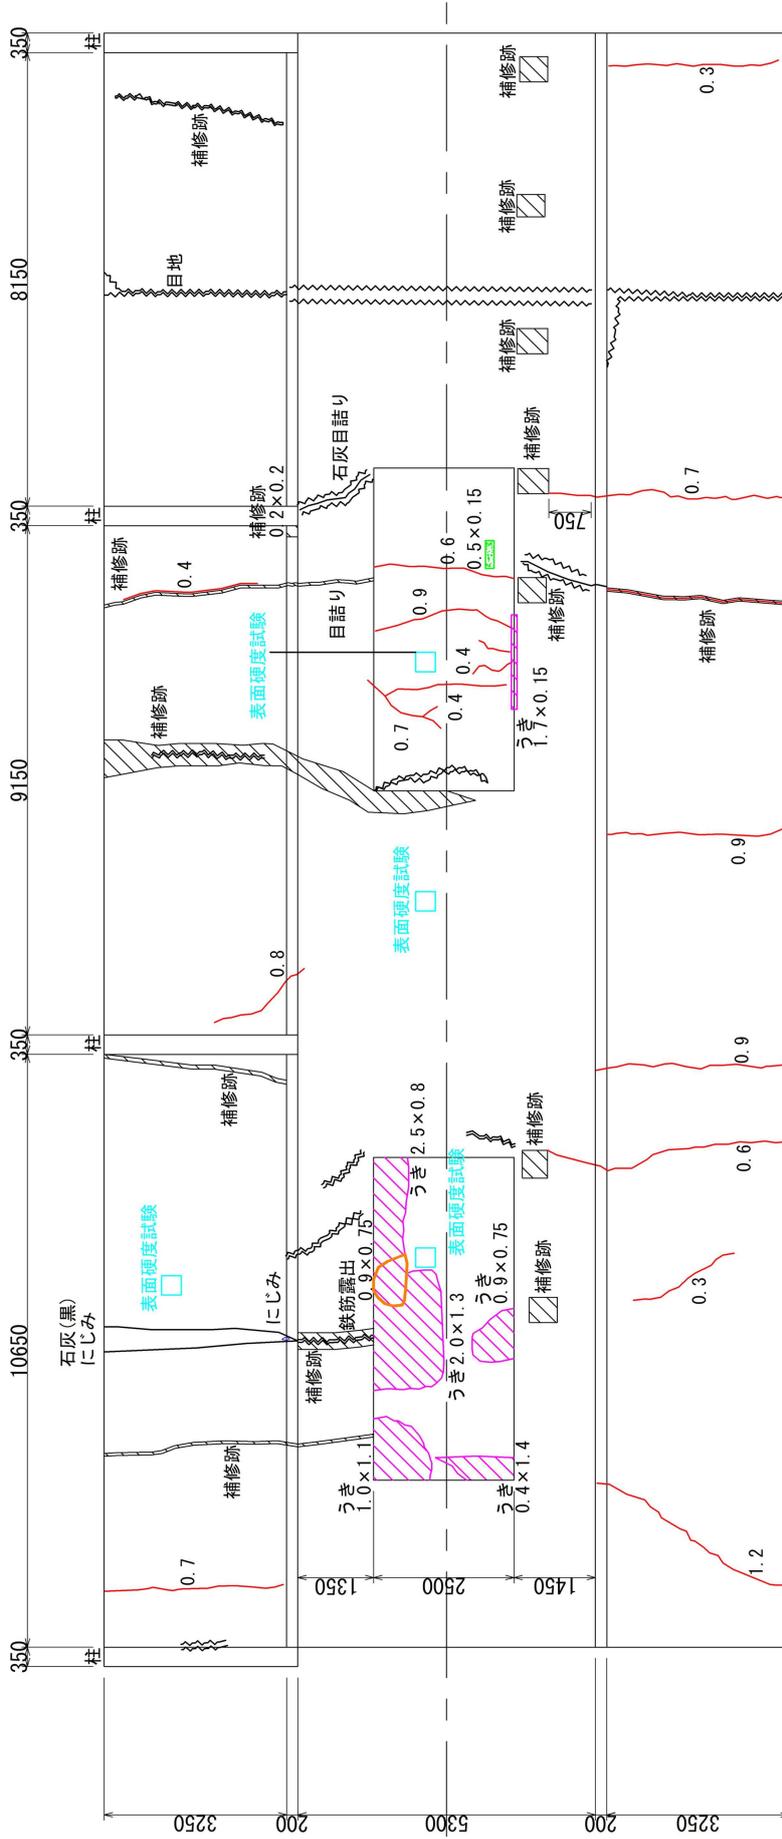
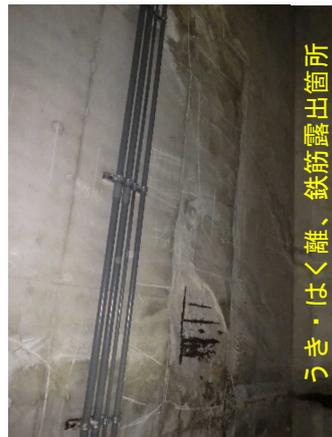
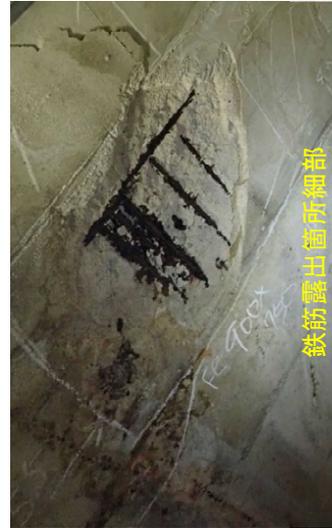
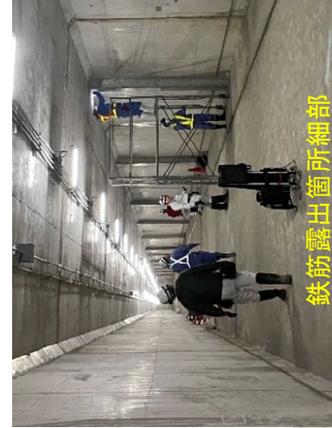
(5) 変状展開図

天井（カルバート頂版）にうきの広がり確認され、今にも落下する恐れがある状況である。主鉄筋の腐食が進行しており、構造の安全性には至らないものの、その他、占用施設への影響等の観点等の観点から、早期対応の必要がある。

鉄筋露出箇所細部

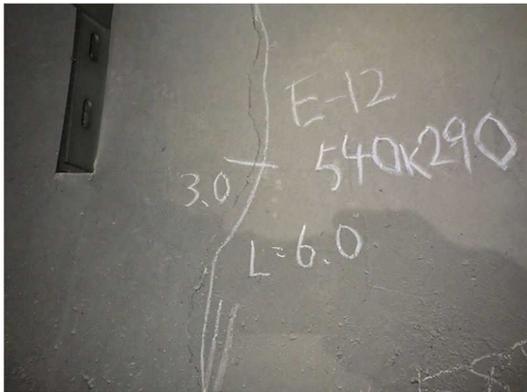
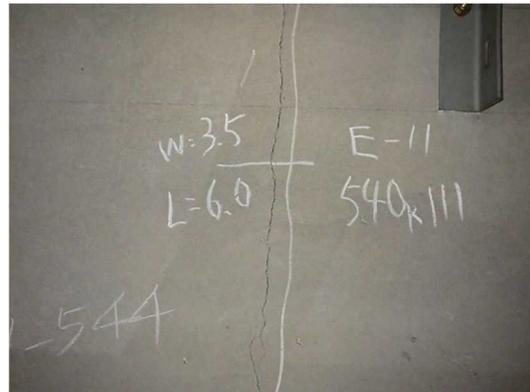
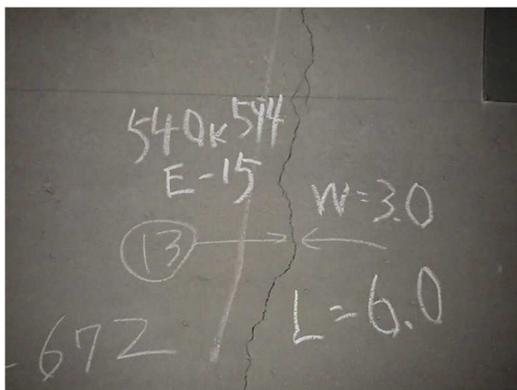
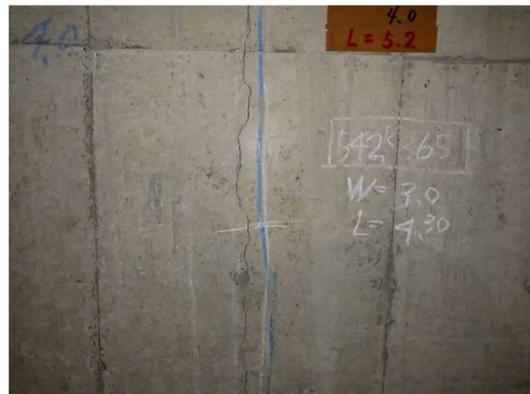
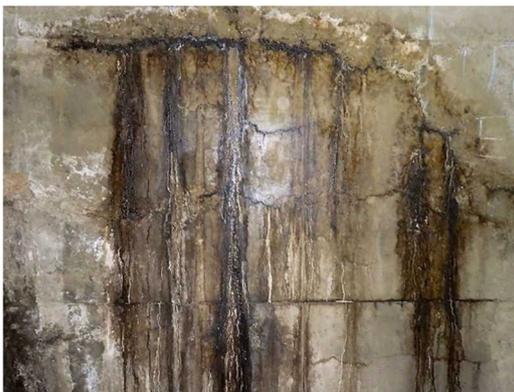
付図 7.2 ひびわれ写真

大阪共同溝内のコンクリート部材表面にひびわれが発生しているのが確認された。また、一部コンクリート部材のひびわれには、漏水・遊離石灰を伴うものが確認された。以下に大阪共同溝で確認された、ひびわれの代表写真を付図 7.2 に示す。

ひびわれ（漏水・遊離石灰を伴わないもの）
城東共同溝

ひびわれ（漏水・遊離石灰を伴わないもの）
梅田共同溝

ひびわれ（漏水・遊離石灰を伴うもの）
梅田共同溝

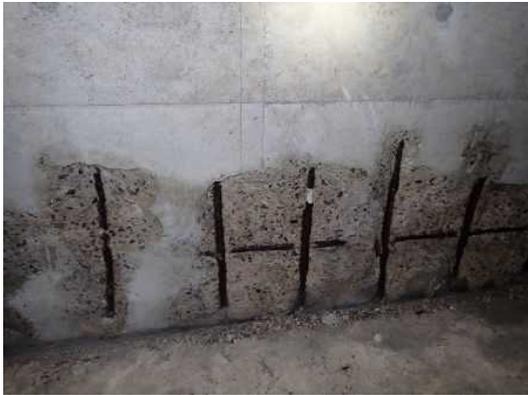
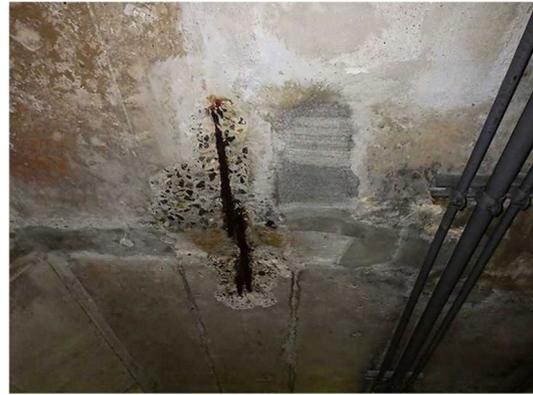
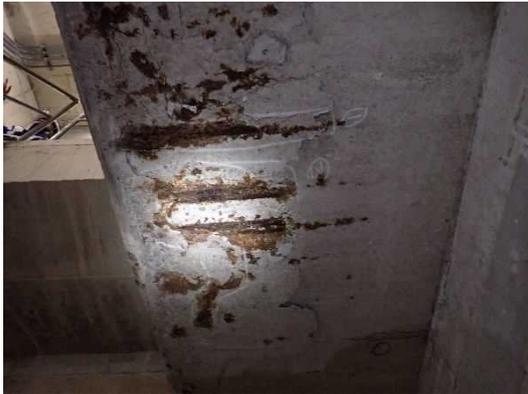
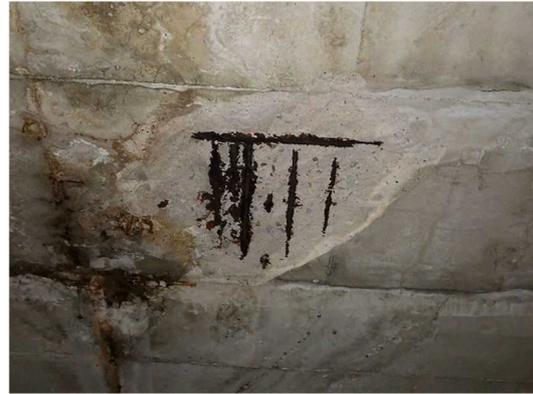
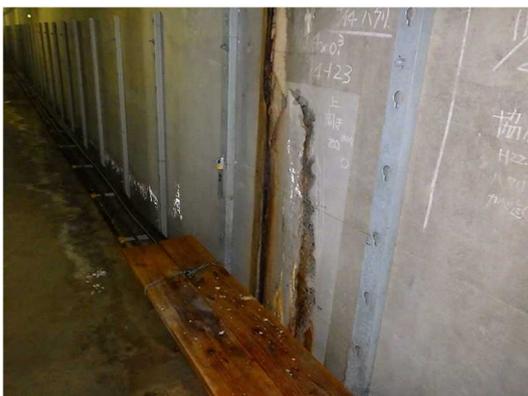
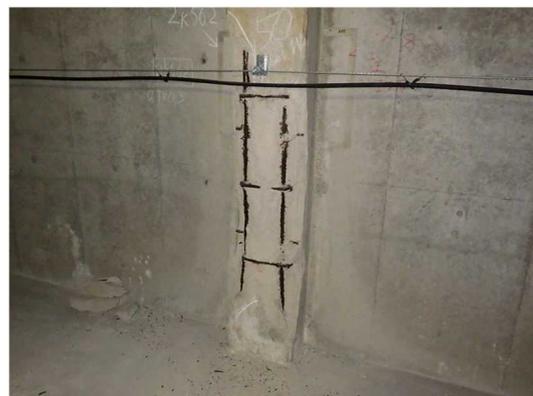
付図 7.3 はく離・鉄筋露出、うき写真

大阪共同溝内で、コンクリート部材表面のうき、はく離・鉄筋露出が確認された。以下に大阪共同溝で確認された、うき、はく離・鉄筋露出の代表写真を付図 7.3 に示す。

はく離・鉄筋露出
守口共同溝

はく離・鉄筋露出
梅田共同溝

はく離・鉄筋露出
福島共同溝

うき・はく離
福島共同溝

はく離・鉄筋露出
淀川共同溝

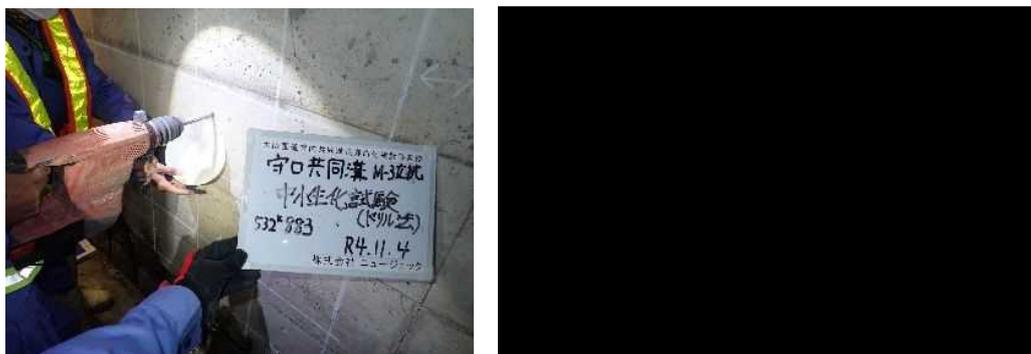
付図 7.4 中性化試験結果

守口共同溝で実施した中性化試験状況及びその結果を付図 7.4 に示す。図中の表より中性化が鉄筋位置まで進行している箇所があることが確認された。一般的に中性化残りが 10mm 未満で鉄筋の腐食が開始すると言われる。

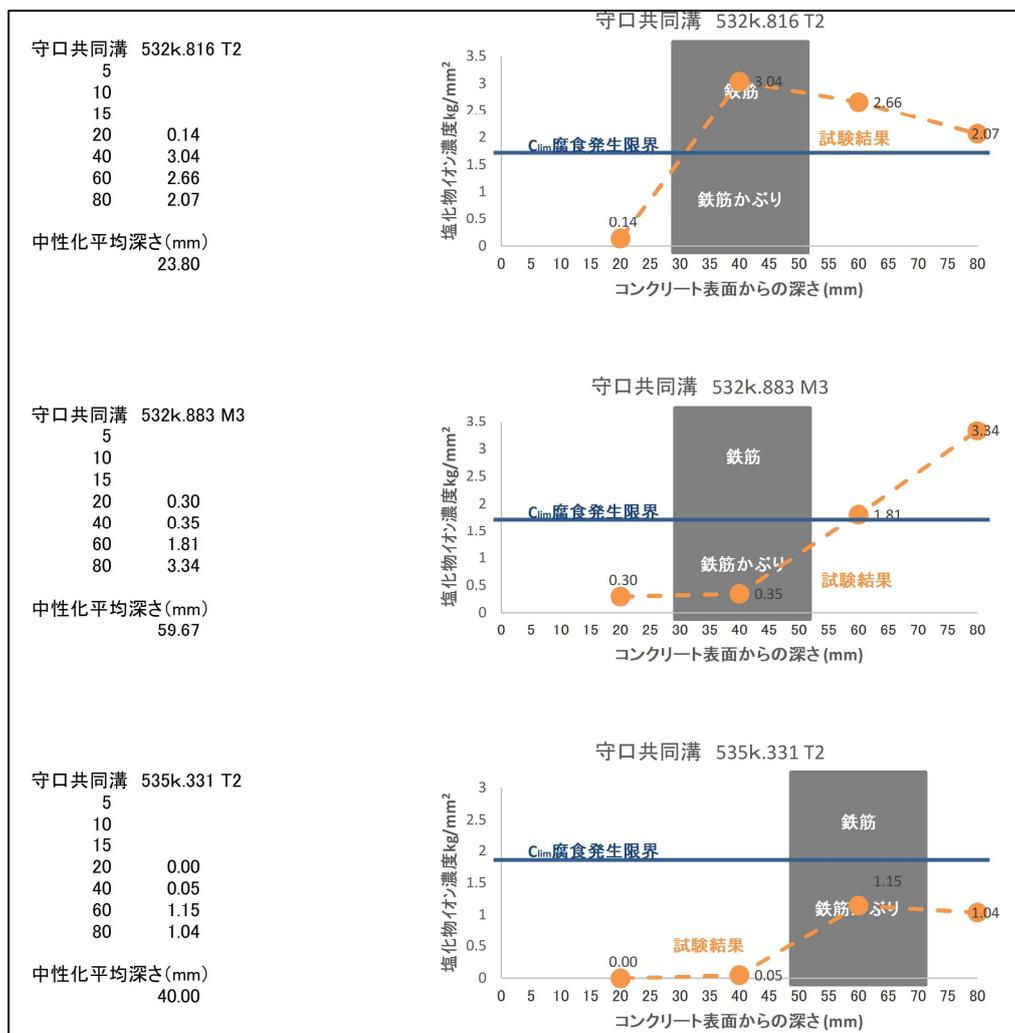
付図 7.5 塩分試験結果

守口共同溝で実施した、塩分試験の結果を付図 7.5 に示す。

付図 7.5 より、鉄筋位置において塩化物イオン濃度が腐食発生限界塩化物イオン濃度 (1.7kg/m³) を上回る箇所が確認された。

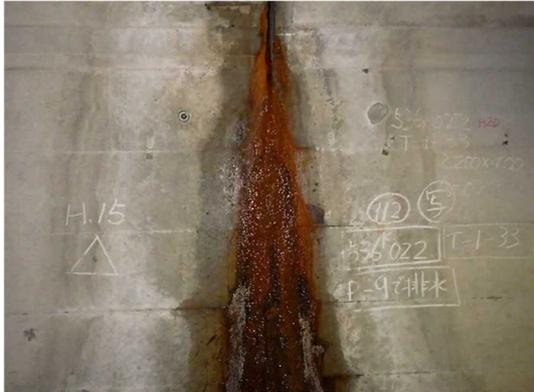
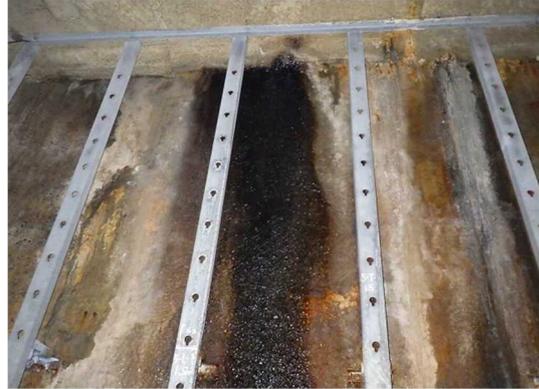
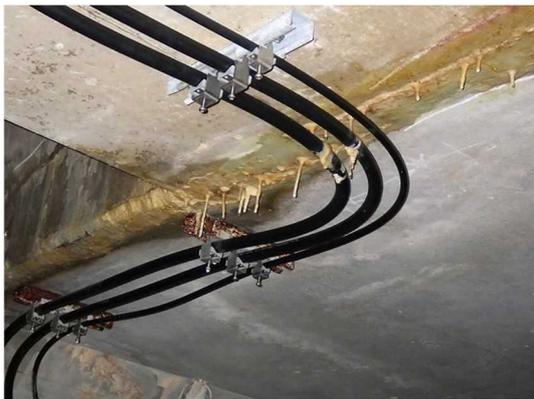
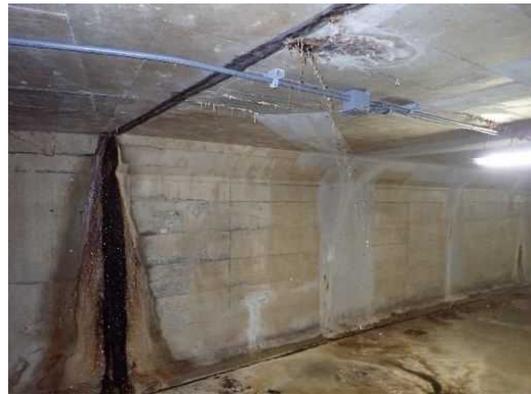
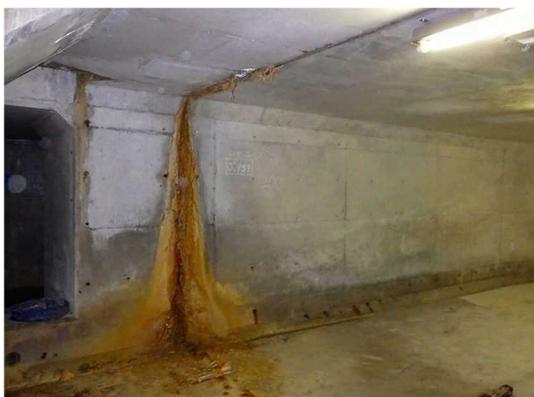
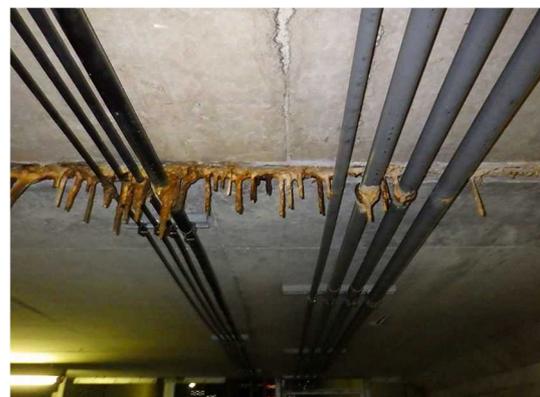
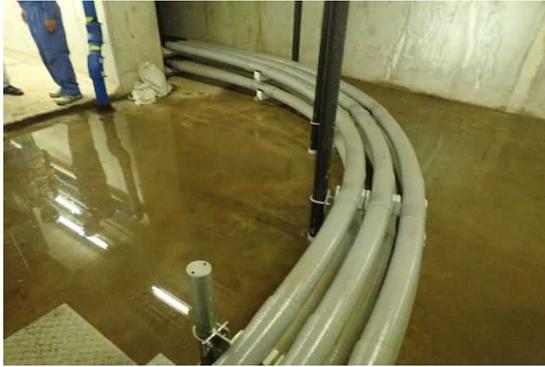
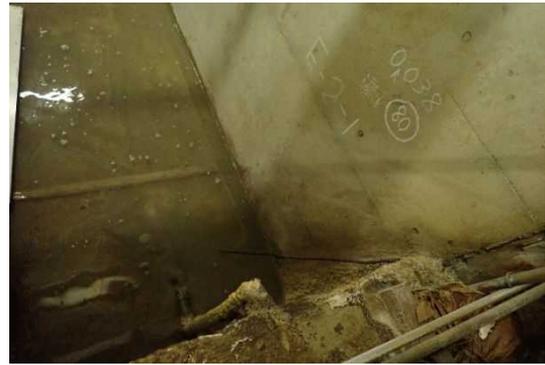
付図 7.6 漏水・遊離石灰写真

大阪共同溝内で、コンクリートの打ち継ぎ目(目地部)から水や石灰分の滲出や漏出が確認された。以下に大阪共同溝内で確認された「漏水・遊離石灰、漏水・滞水」の代表的写真を付図 7.6 に示す。

漏水・滞水
淀川共同溝

漏水・遊離石灰
城東共同溝

漏水・遊離石灰
梅田共同溝

漏水・滞水
福島共同溝

滞水
梅田共同溝

滞水
福島共同溝

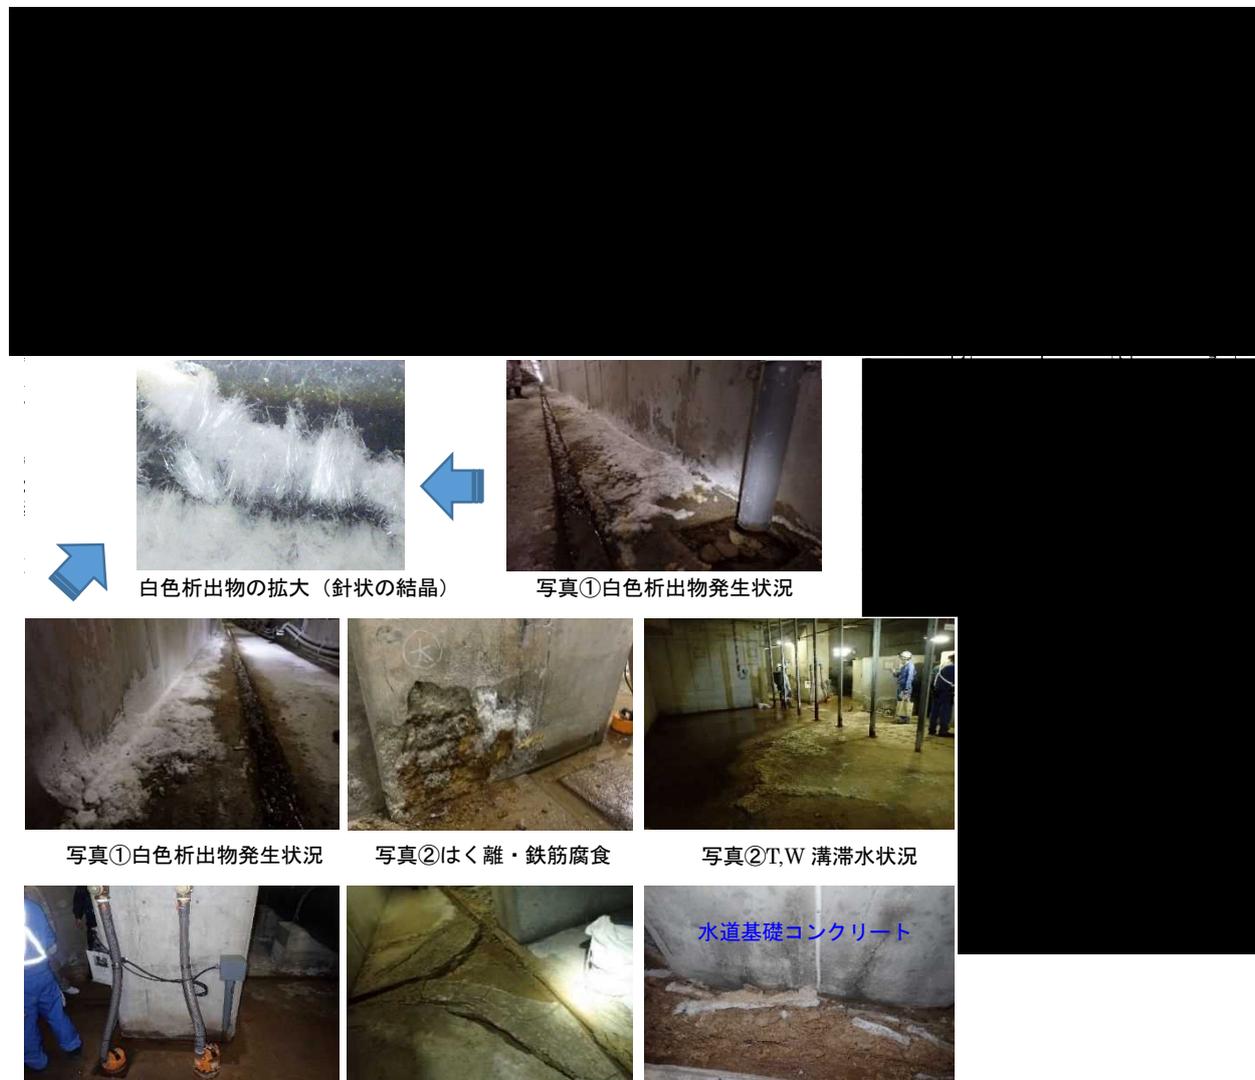
付図 7.7 概要図及び写真

梅田共同溝の [REDACTED] において、多量の白色析出物が発生し、近傍の歩床コンクリートの土砂化、側壁部のはく離・鉄筋露出等が確認された。付図 7.7 に同区間の縦断面図・断面図、白色析出物と劣化状況の写真を示す。

白色析出物は、付図 7.7 A-A'断面図に示す E1,E2,T,W 溝にそれぞれ見られる。特に側壁側に位置する E1,E2 溝において多く発生しており、共同溝外部からの漏水と周辺に滞水が生じている。

- ・当該地区は地下水が高いことから、付図 7.7 に示すように、既設構造物（地下鉄）との接合部やコンクリート打継部等から地下水が浸入した。
- ・特に構造上、南側の E2 溝からの浸入が多かった。（白色析出物の発生状況からも北側と南側の違いが表れている）

付図 7.15 断面図は、付図 7.7 共同溝縦断面図の

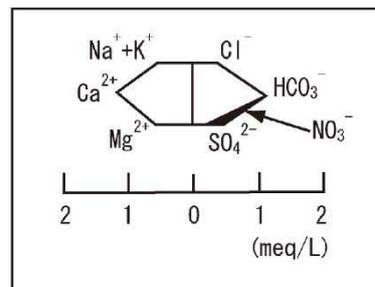
付図 7.8 分析イメージ²⁾

- ・液体試料中のイオン成分を検出した。
- ・イオン成分は、 Cl^- , HCO_3^- , NO_3^- , SO_4^{2-} , Na^+ , K^+ , Ca^{2+} , Mg^{2+} を対象とした。
- ・分析イメージ (ヘキサダイアグラム) を付図 7.8 に示す。

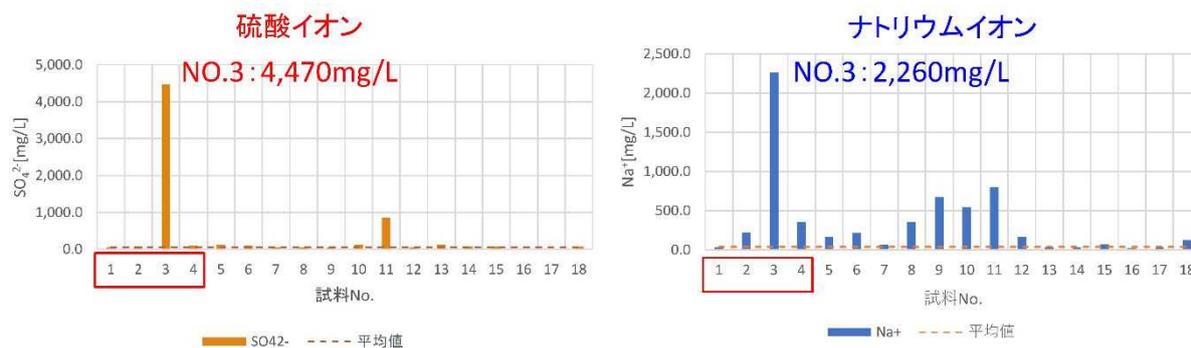
付図 7.9 水質試験結果 (1)

付図 7.9 より、全 18 試料(NO.1~18) のうち、梅田共同溝は、試料 NO.1~4 である。このうち NO.3 の硫酸イオン、ナトリウムイオンの量が際立っていることがわかった。

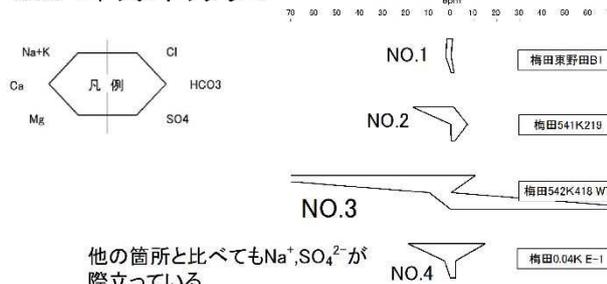
付図 7.10 水質試験結果 (2)

付図 7.10 の円グラフは、試料 NO.3 の各成分の分布を示しているが、硫酸イオンが 57%、ナトリウムが 29%と両者がほぼ主成分と判断される。

ナトリウムイオン、硫酸イオンの濃度が高い。
特に硫酸が高い。

NO.3ヘキサダイアグラム

他の箇所と比べても Na^+ , SO_4^{2-} が
際立っている

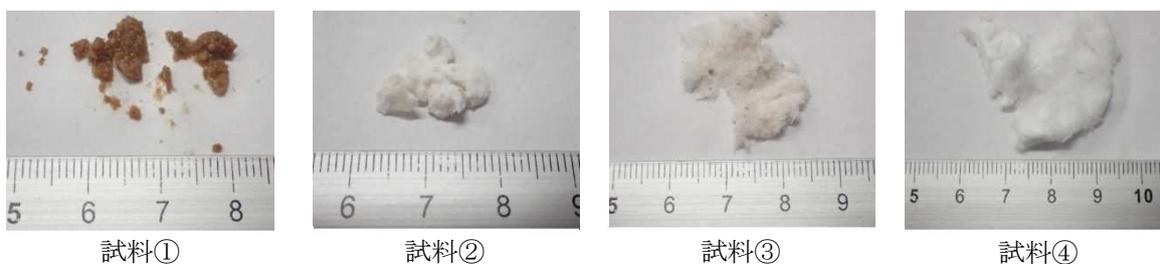
付図 7.12 析出物試料

梅田共同溝内で発生した析出物試料①~④（付図 7.12 参照）について成分分析を行った。採取位置は付図 7.11 の試料①~④析出物（茶色）で示す箇所である。

試料③：2022 年 10 月 24 日 13：45 542.42 K 白色析出物

試料④：2022 年 10 月 24 日 14：27 542.33 K 白色析出物

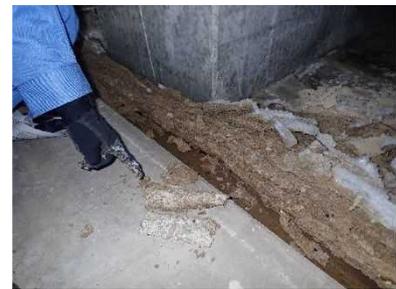
付図 7.13 試料採取
(T,W 構内 542.8KP)

梅田共同溝内の T,W 溝のシールド溝内（付図 7.13）で発生した土砂化歩床コンクリートの成分分析を行った。

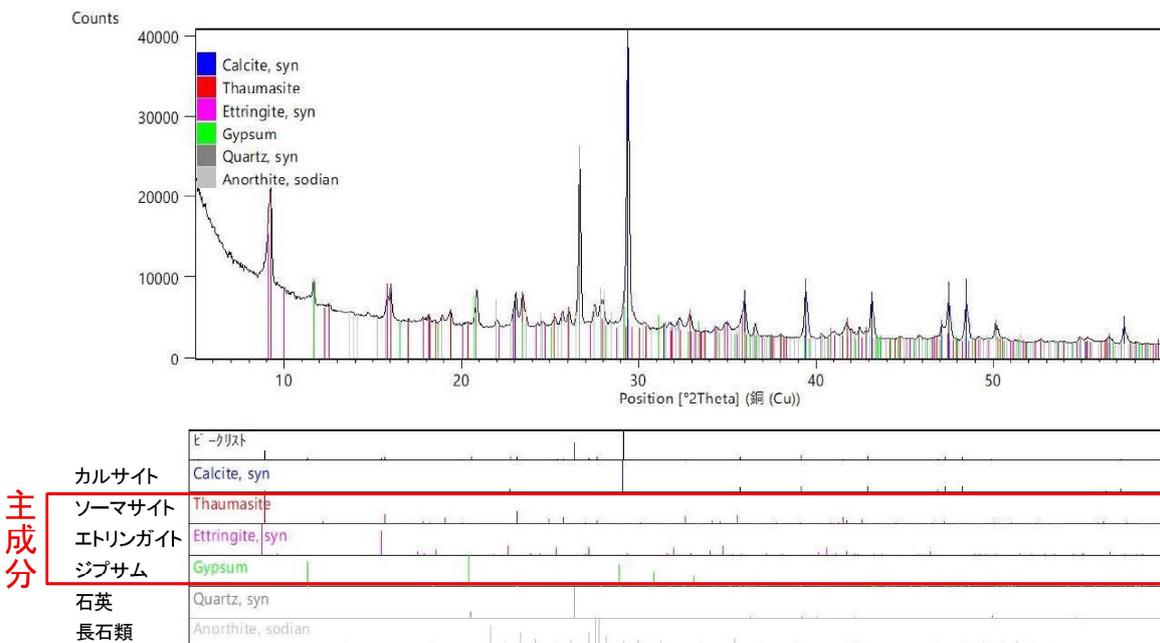
付図 7.14 歩床コンクリート成分試験結果

分析の結果、付図 7.14 に示すように、カルサイト（炭酸カルシウム）、ソーマサイト、エトリンサイト、シムサム（二水石膏）石英、長石類が検出された。このうち X 線の照射角度に反応する主成分は、ソーマサイト、エトリンサイト、ジブサムであると判定された。

- ・ソーマサイトは、硫酸イオンの供給を含む特定の条件下でコンクリート中のセメントペースト組織が変質し生成するため、コンクリートが脆弱化するとされる物質である。
- ・エトリンガイト、ジブサムは、硬化後のコンクリート中に生成した場合、生成時の膨張圧によってひびわれを発生させる物質である。

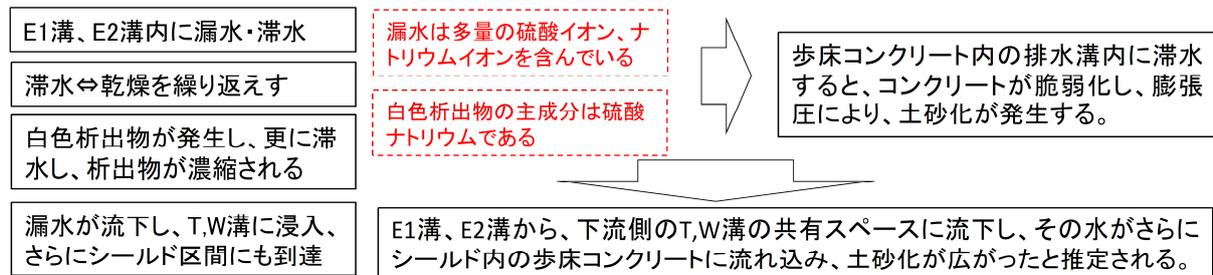
付図 7.17 劣化メカニズム

これまで各調査結果から、劣化メカニズムを総括する（付図 7.17 参照）。

当該地盤は、海成粘性土と砂質土の互層で形成され、その成分の影響を受けやすい地盤であるものの、地下水が高いことから、地下鉄構造物との接合部、コンクリート打継部等から地下水が浸入した。側壁外周面（E1 溝、E2 溝）は、ほぼ薬液注入で地盤が固められており、薬剤の特性で硫酸ナトリウムが発生するが、特に当該地区では既設の地下鉄構造物直下での工事のため幅 7～8m 程度の大規模な地盤改良を行った。多量の硫酸ナトリウムを含んだ地下水が、共同溝内に浸入し、滞水～乾燥～滞水を繰り返すことで濃縮され、硫酸ナトリウム成分が結晶化するとともに、コンクリートの劣化損傷が生じた。

溝内に滞水した水は、一定量を超えると、開削区間の隔壁部の流末に設けられた連通管を伝わって下流側立坑区間に流れ込み、その後ポンプで最下段のシールド区間の歩床コンクリート排水路に流された。

歩床コンクリート中の成分（水酸化カルシウム）と反応することにより二水石膏～エトリンガイト（膨張性鉱物）の生成につながりコンクリートの強度低下、断面欠損や膨張性破壊が生じ、土砂化したものと考えられる。

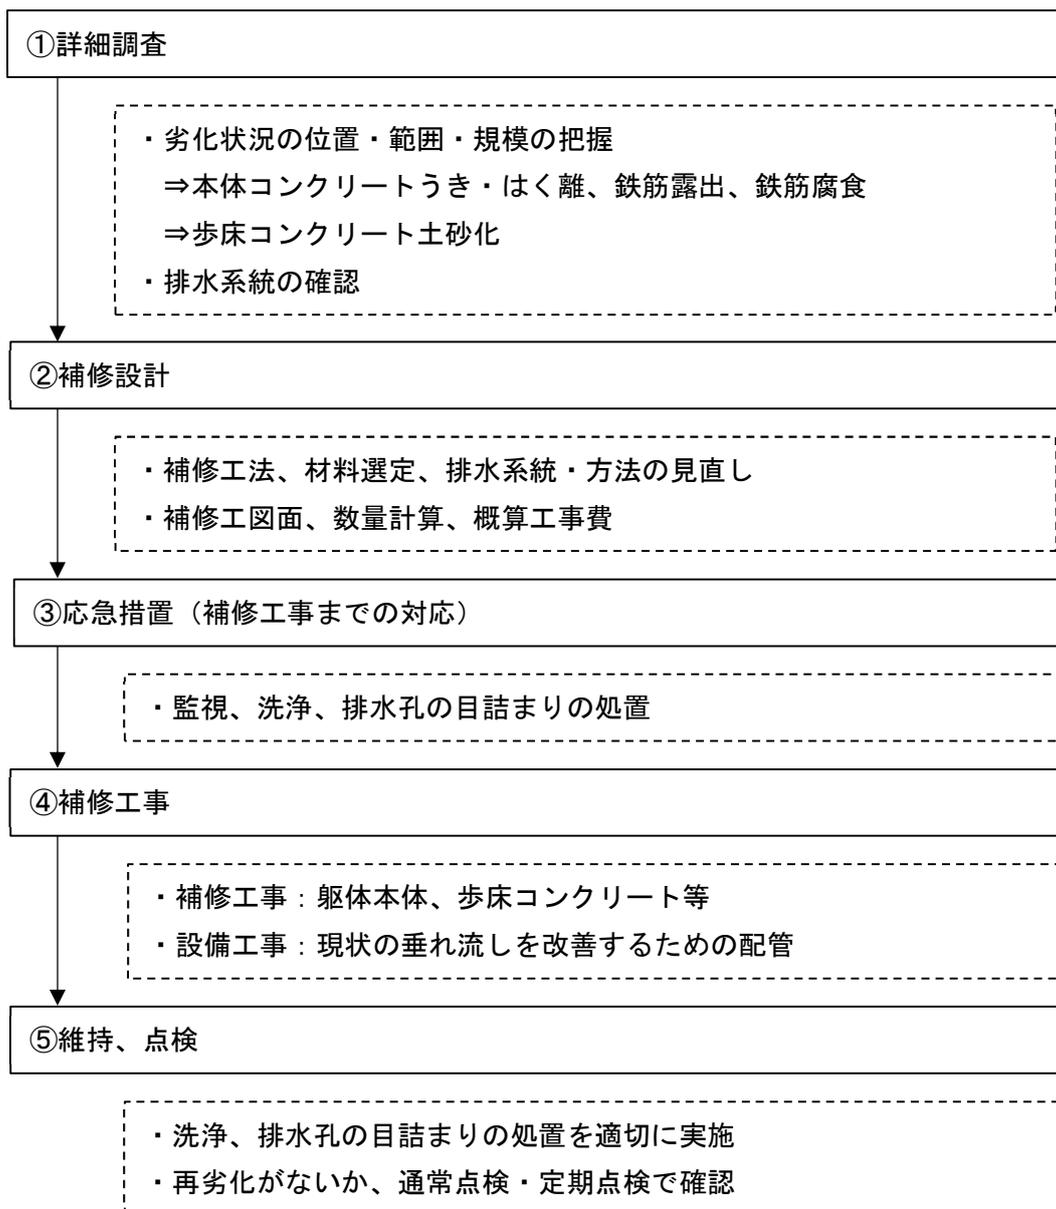
付図 7.18 今後の対応

今後の対応として、付図 7.18 を参考とする。

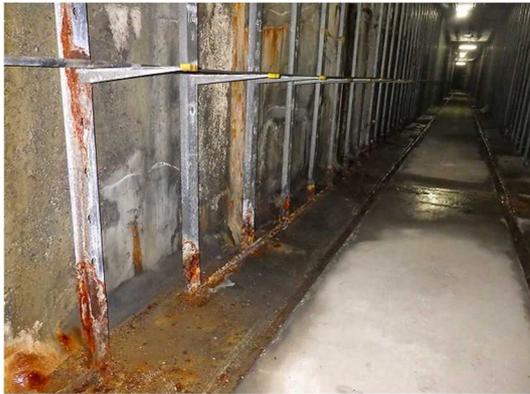
大阪共同溝内で、鋼材(階段・支柱ブラケット等)の腐食が確認された。以下に大阪共同溝内で確認された、腐食の状況を付図 7.19 に示す。

腐食(支柱ブラケット)
城東共同溝

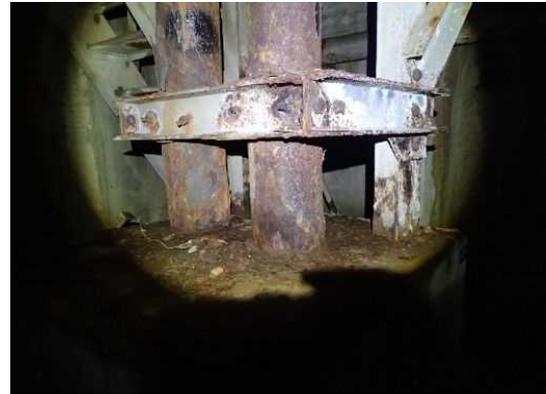
腐食(支柱ブラケット)
城東共同溝

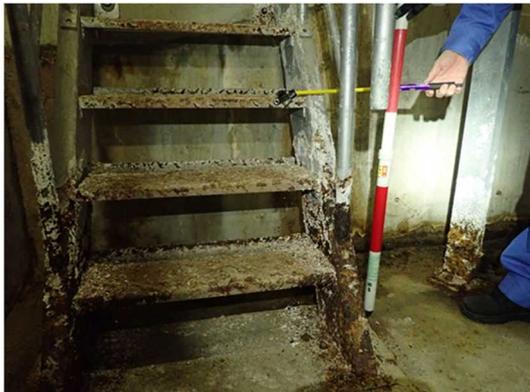
腐食(階段部)
梅田共同溝

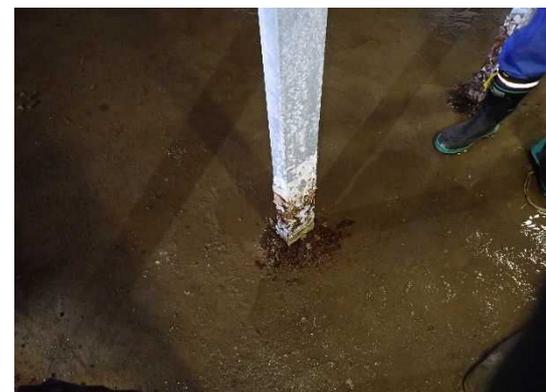
腐食(支柱ブラケット)
梅田共同溝

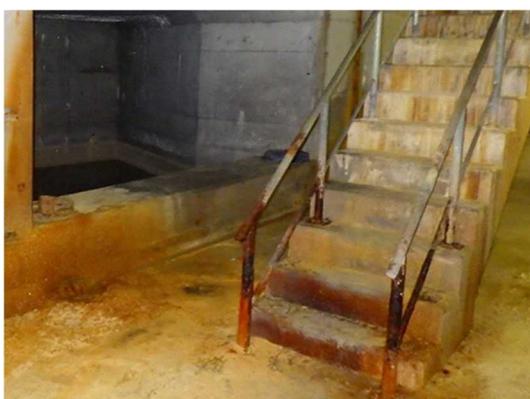
腐食(階段部)
福島共同溝
