# 共同溝点検マニュアル

## 付 録

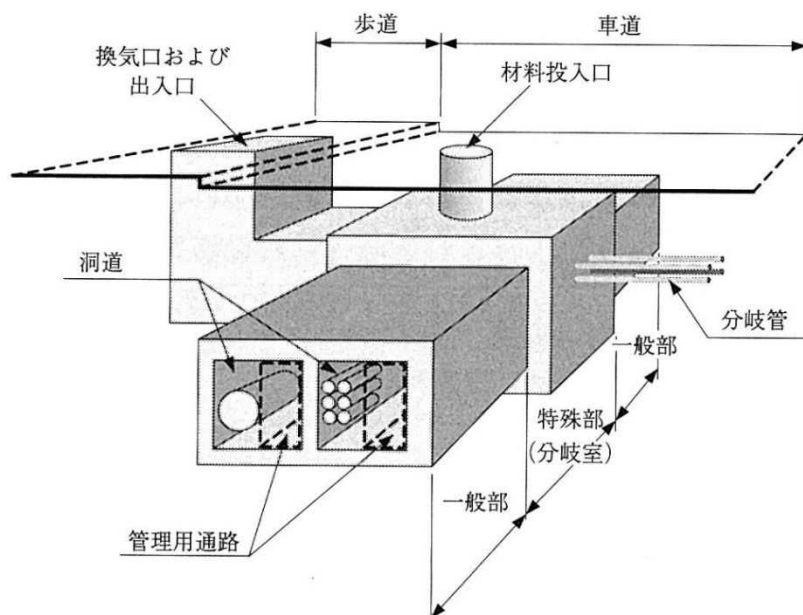
付図 4.1 共同溝の各部分<sup>1)</sup>

共同溝の各部分を付図 4.1 に示すが、ここでは一般部を対象とし、その中でも開削工法によって構築した場所打ちもしくはプレキャストによるボックスカルバート構造と、シールド工法によって構築した構造（シールド構造）について説明する（付図 4.2 参照）。なお、共同溝の入出溝部などを含む特殊部については、場所打ちボックスカルバートとして取扱う。

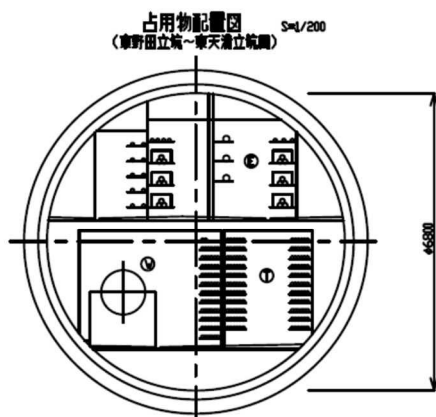
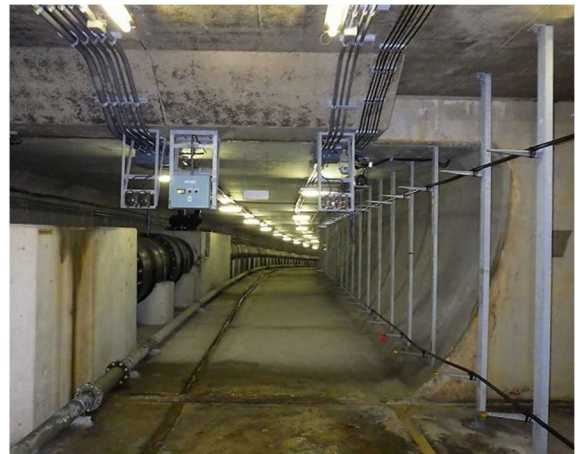
付図 4.4 シールドトンネルの構造例(梅田共同溝：RC セグメント＋二次覆工)

E：電気とう道，T：通信とう道，W：水道とう道

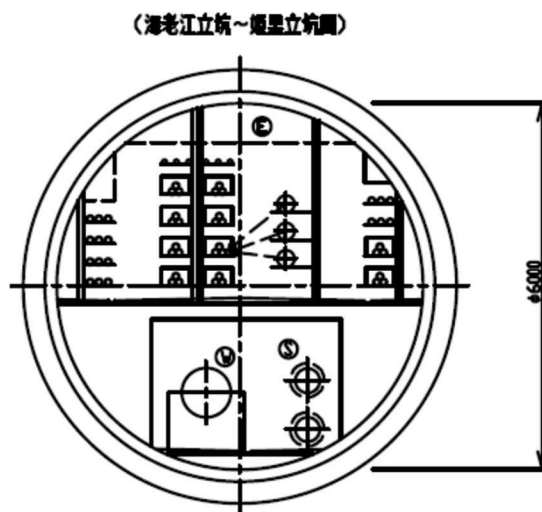
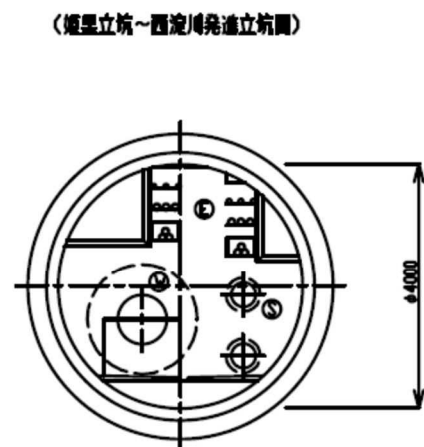
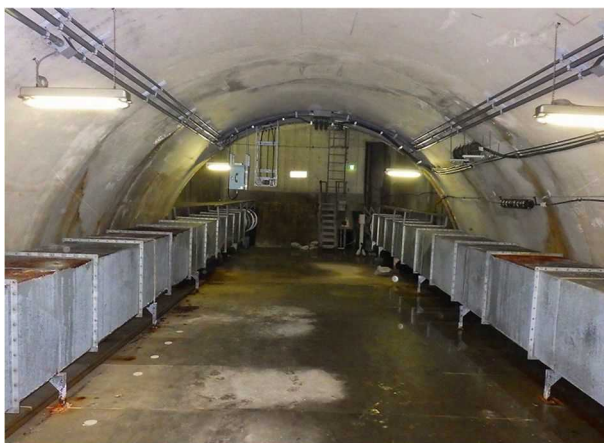
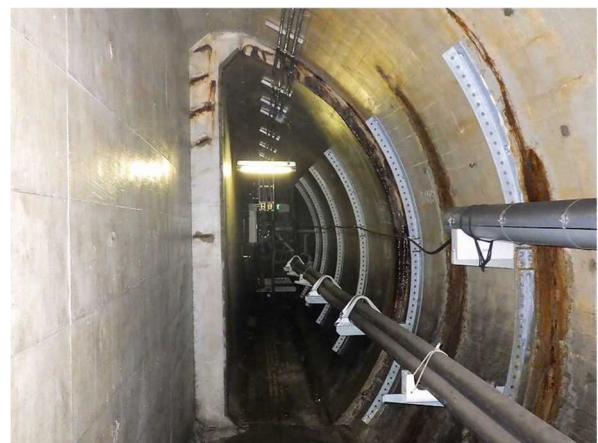
付図 4.5 シールドトンネルの構造例(淀川共同溝：鋼製セグメント＋二次覆工)

E：電気とう道，T：通信とう道，W：水道とう道

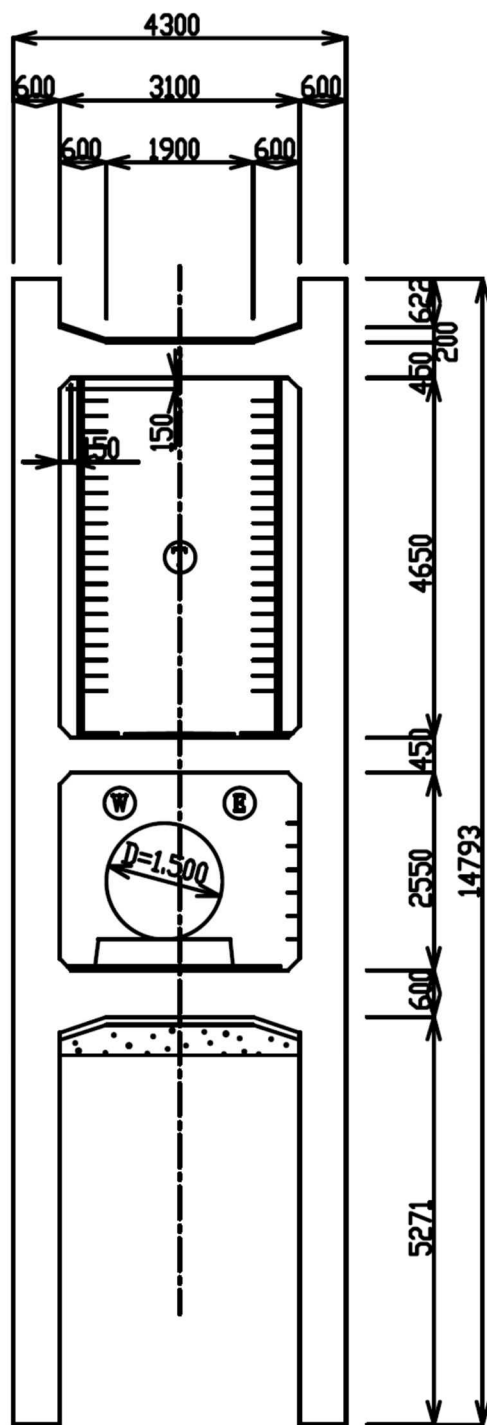
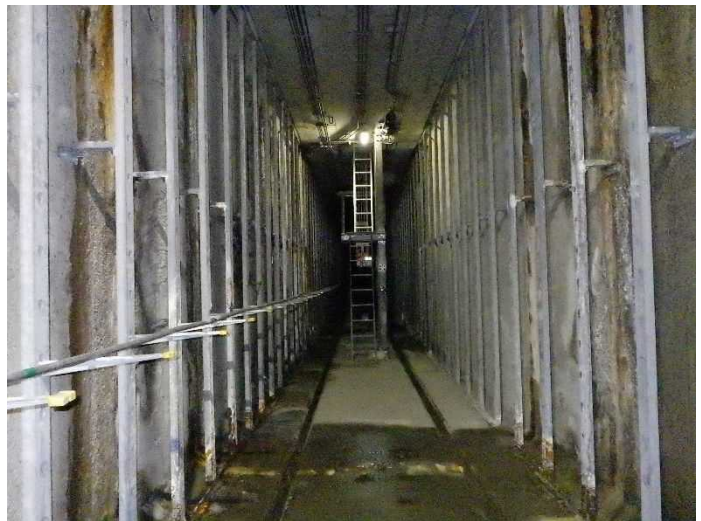
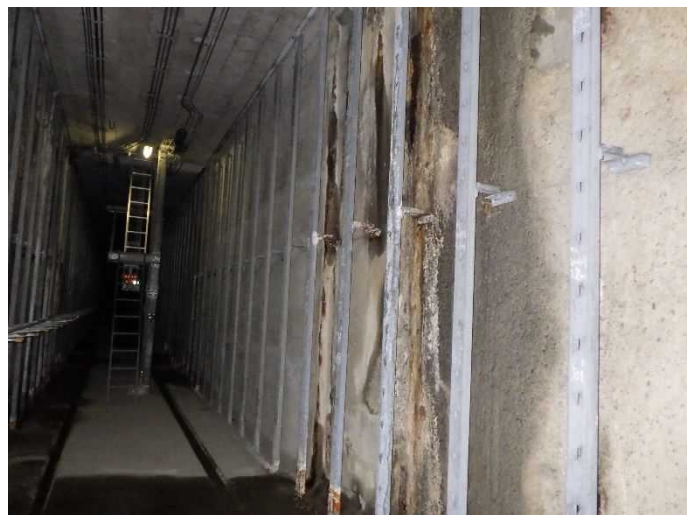
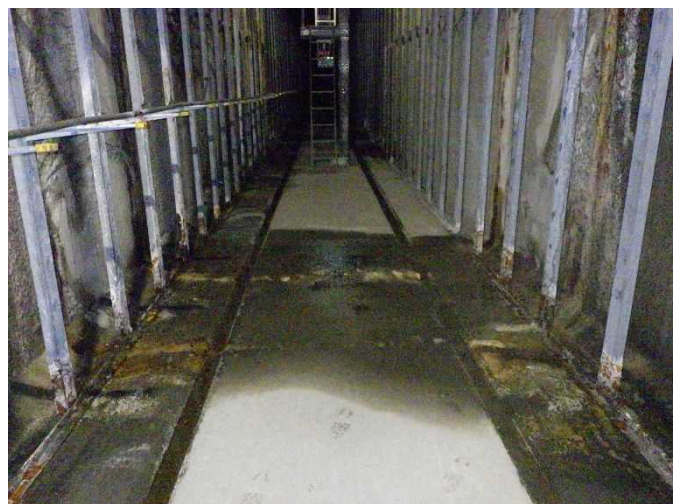
付図 4.8 その他の構造例(城東共同溝：地中連続壁を本体利用した構造)

T : 通信とう道  
W : 水道とう道  
E : 電気とう道

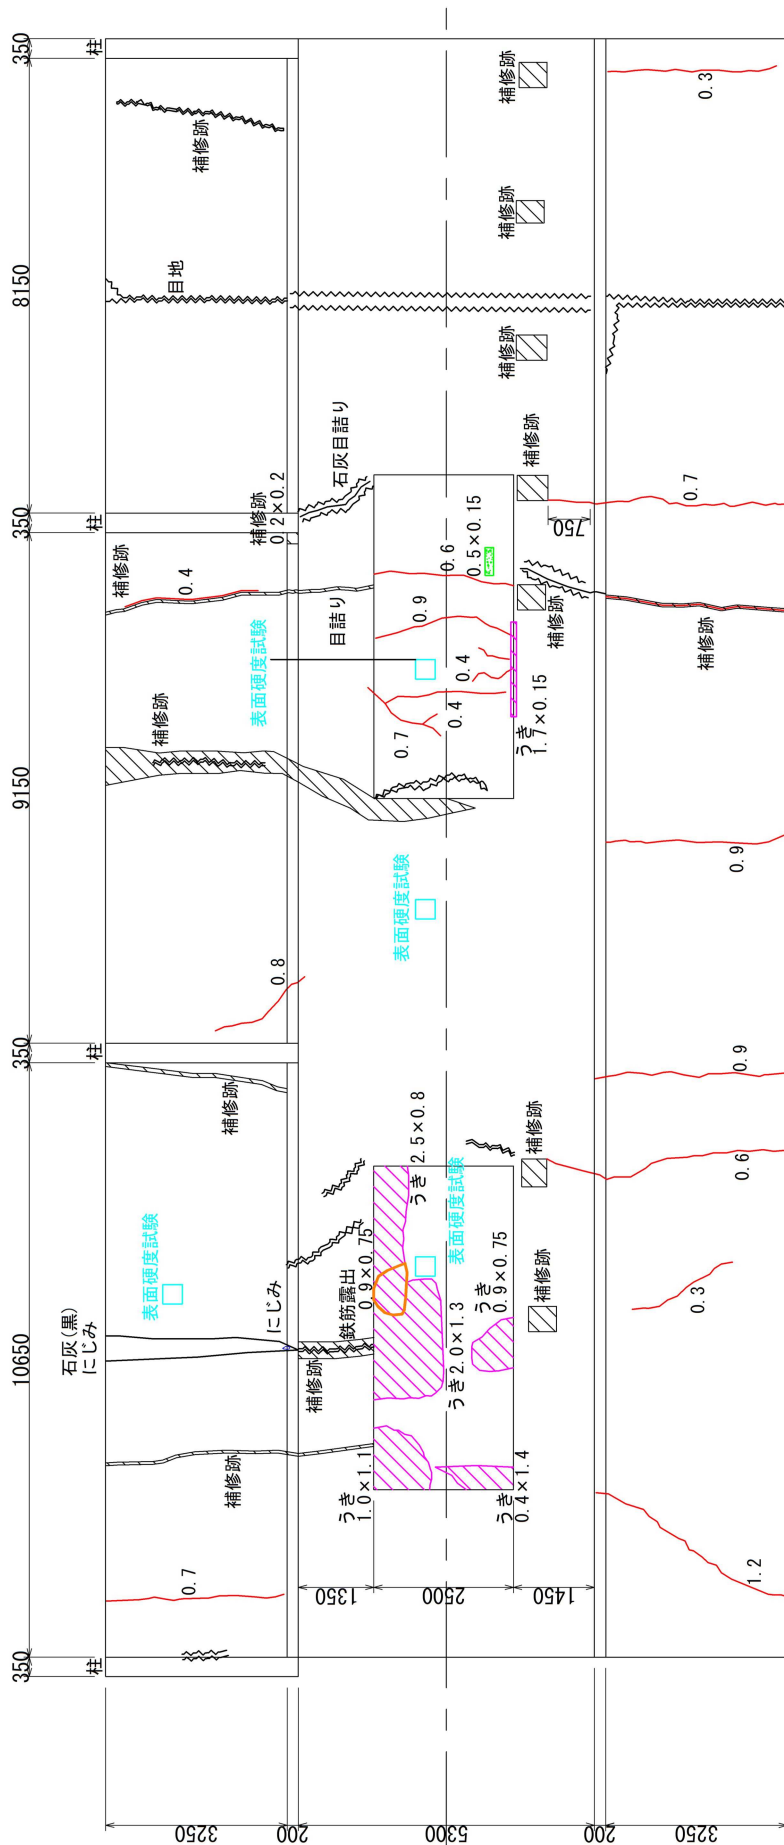
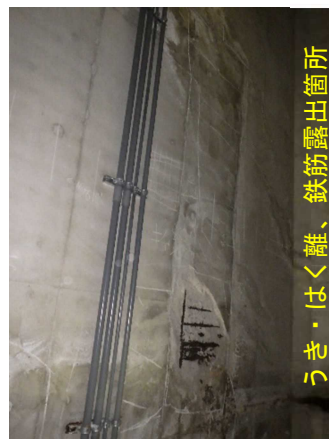
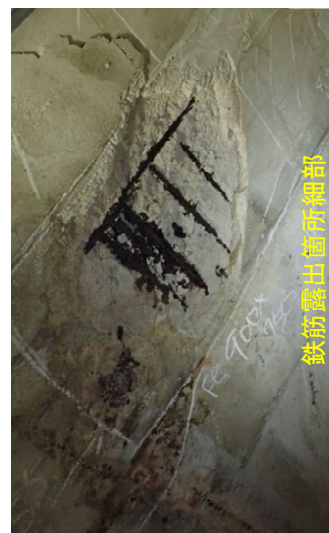
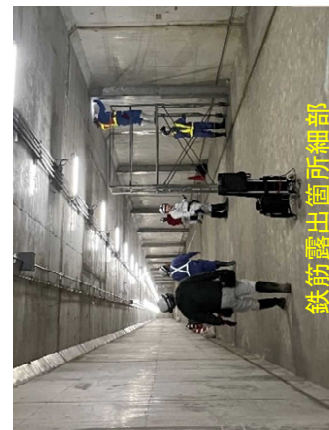
付図 6.5 変状展開図

付図 6.5 に変状展開図（見下げ方向）を作成する。

### 1) ひびわれ：判定区分 B ⇒診断Ⅱ

側壁や頂板に 0.6mm 以上のひびわれが複数確認される。ひびわれに段差や周辺のはく落などは見られず、予防保全の観点から状況に応じて補修等を行う必要がある。次回定期点検や通常点検時に着目しておく必要はある。

### 2) うき、はく離・鉄筋腐食：判定区分 C2 ⇒診断Ⅲ

天井（カルバート頂版）にうきの広がり確認され、今にも落下する恐れがある状況である。主鉄筋の腐食が進行しており、構造の安全性には至らないものの、その他、占用施設への影響等の観点等の観点から、早期対応の必要がある。

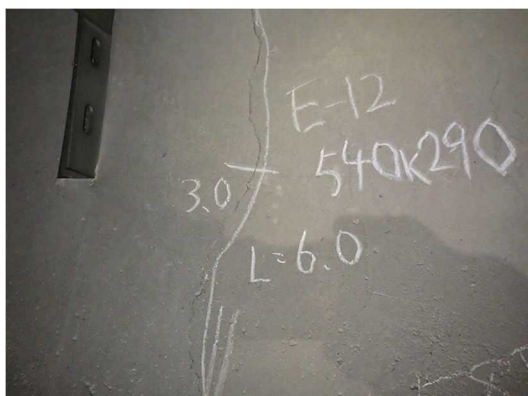
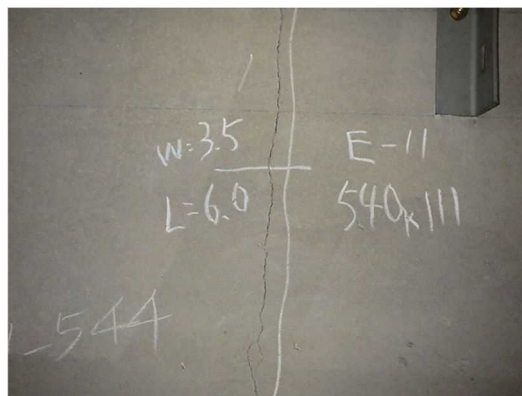
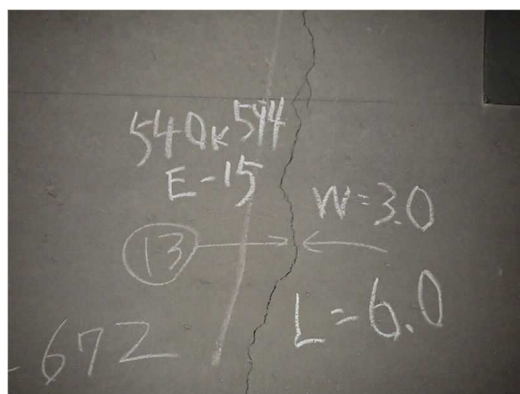
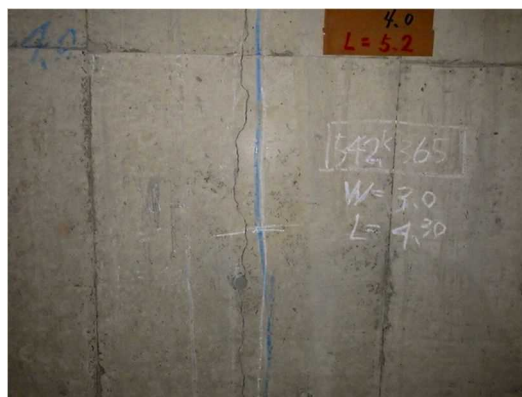
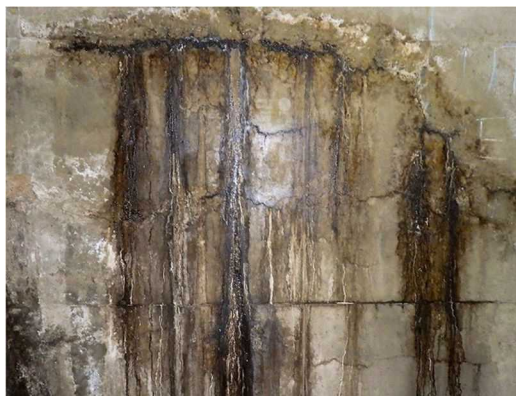
付図 7.2 ひびわれ写真

大阪共同溝内のコンクリート部材表面にひびわれが発生しているのが確認された。また、一部コンクリート部材のひびわれには、漏水・遊離石灰を伴うものが確認された。以下に大阪共同溝で確認された、ひびわれの代表写真を付図 7.2 に示す。

ひびわれ（漏水・遊離石灰を伴わないもの）  
城東共同溝

ひびわれ（漏水・遊離石灰を伴わないもの）  
梅田共同溝

ひびわれ（漏水・遊離石灰を伴うもの）  
梅田共同溝

ひびわれの原因には、乾燥収縮、鉄筋腐食（中性化、塩害等）、ASR、外力作用（耐力不足）等が挙げられる。

- 1) 乾燥収縮：コンクリート部材が乾燥収縮する際の収縮力によって、ひびわれが発生する。
- 2) 鉄筋腐食：中性化、塩害が原因となり、鉄筋が腐食する。鉄筋が腐食すると鋼材が体積膨張し、腐食膨張圧によって、コンクリートにひびわれが発生する。
- 3) ASR: コンクリート中の骨材に含まれるシリカ鉱物とアルカリとの反応によりアルカリシリカゲルが生成される。アルカリシリカゲルは強力な吸水膨張性をもっており、コンクリート外部からの水分供給により膨張する。その膨張圧によってコンクリートにひびわれが生じる。
- 4) 外力作用：コンクリート部材に外力が作用し、部材の鉄筋不足などにより、曲げやせん断変形に伴い、ひびわれが発生する。

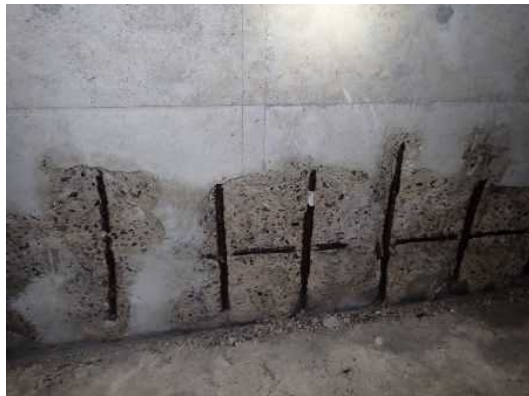
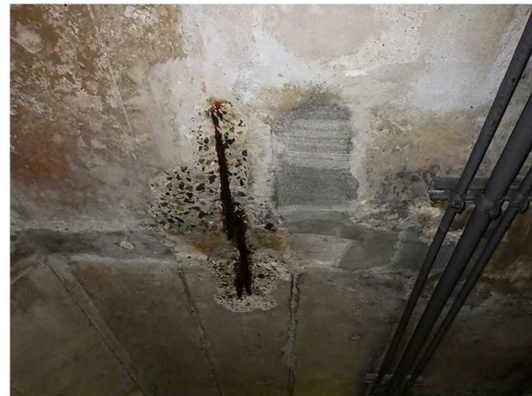
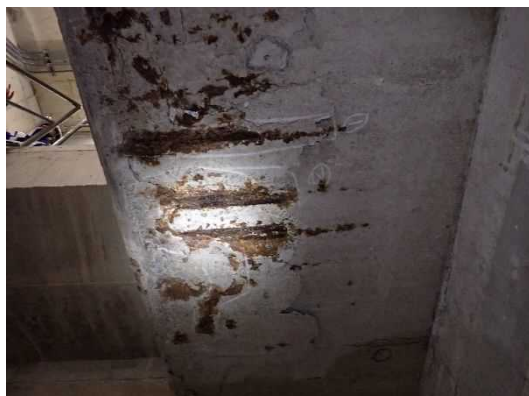
付図 7.3 はく離・鉄筋露出、うき写真

大阪共同溝内で、コンクリート部材表面のうき、はく離・鉄筋露出が確認された。以下に大阪共同溝で確認された、うき、はく離・鉄筋露出の代表写真を付図 7.3 に示す。

はく離・鉄筋露出  
守口共同溝

はく離・鉄筋露出  
梅田共同溝

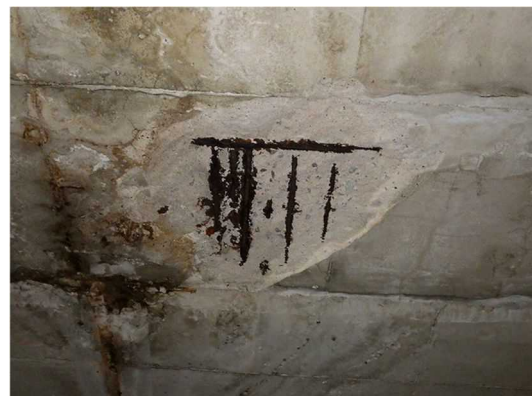
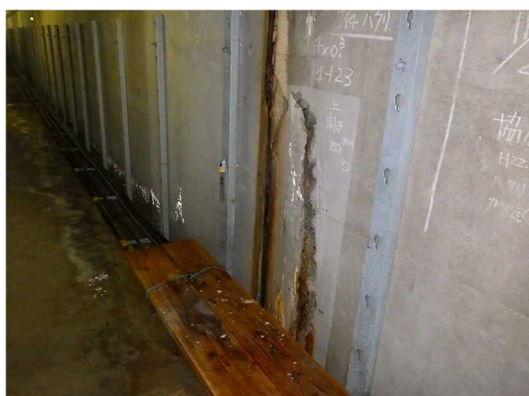
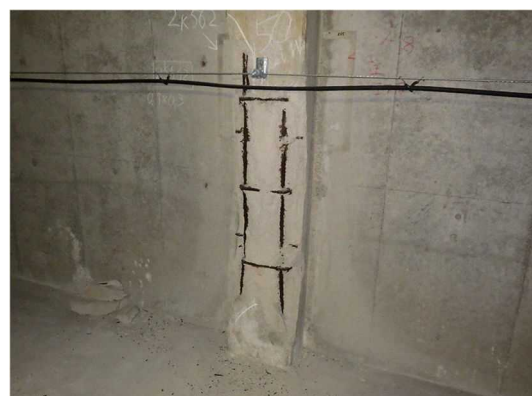
はく離・鉄筋露出  
福島共同溝

うき・はく離  
福島共同溝

はく離・鉄筋露出  
淀川共同溝

pH が低くなり概ね 11 より低くなると不動態被膜が破壊される。不動態被膜が破壊されると鉄筋は酸化反応を起こし、腐食が開始する。鉄筋が腐食すると鋼材が体積膨張し、腐食膨張圧によって、コンクリートにうきが発生する。その後うきが進行し、はく離・鉄筋露出が発生する。

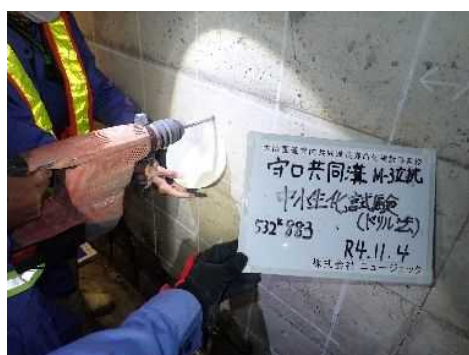
付図 7.4 中性化試験結果

守口共同溝で実施した中性化試験状況及びその結果を付図 7.4 に示す。図中の表より中性化が鉄筋位置まで進行している箇所があることが確認された。一般的に中性化残りが 10mm 未満で鉄筋の腐食が開始すると言われる。

場所	守口共同溝		
地点	532k816 T2溝	532k883 M-3立坑	535k331 T2溝
中性化深さ (mm)	29	61	40
	26	59	41
	22	59	39
	22		
	20		
平均値	23.8	59.67	40.0
最小被り(mm)	25.0	28.0	40.0
中性化残り(mm)	1.2	0	0

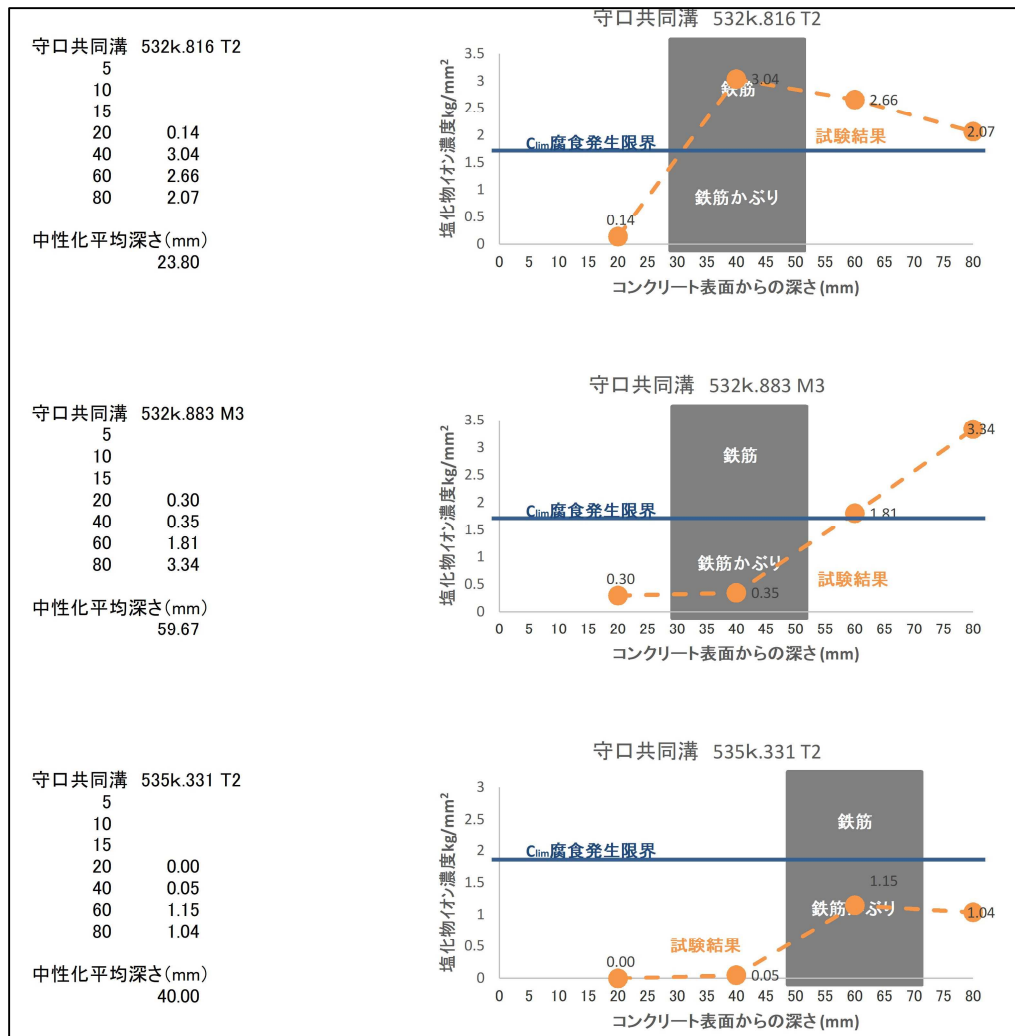
付図 7.5 塩分試験結果

守口共同溝で実施した、塩分試験の結果を付図 7.5 に示す。

付図 7.5 より、鉄筋位置において塩化物イオン濃度が腐食発生限界塩化物イオン濃度 (1.7kg/m<sup>3</sup>) を上回る箇所が確認された。

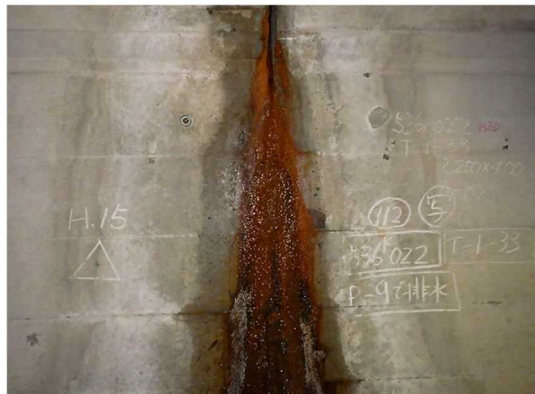
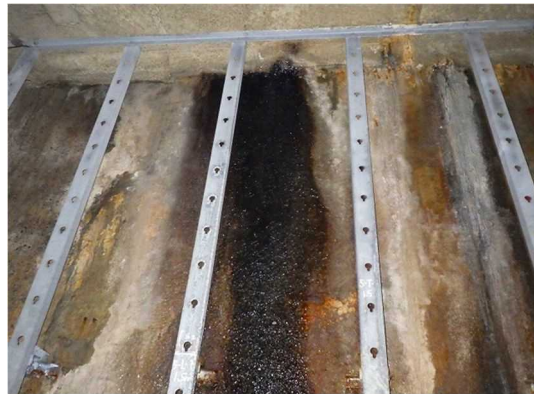
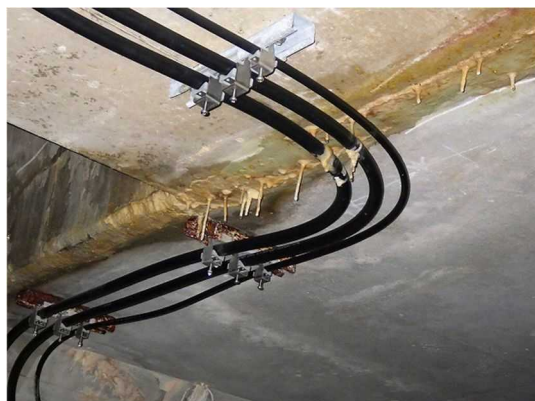
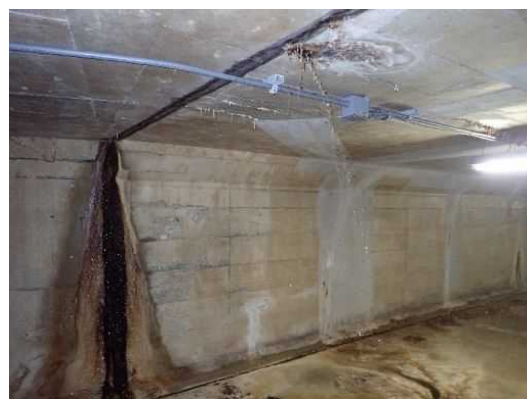
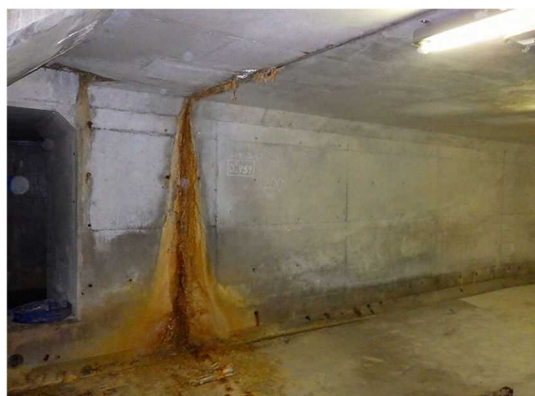
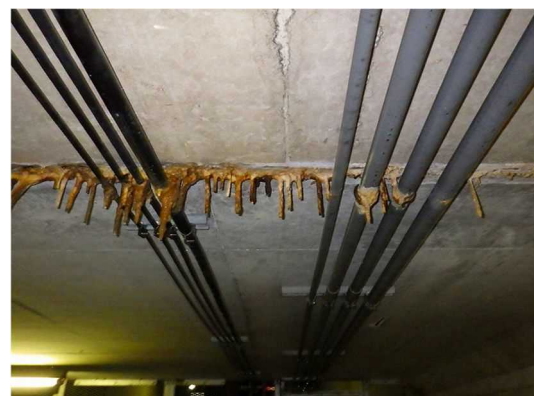
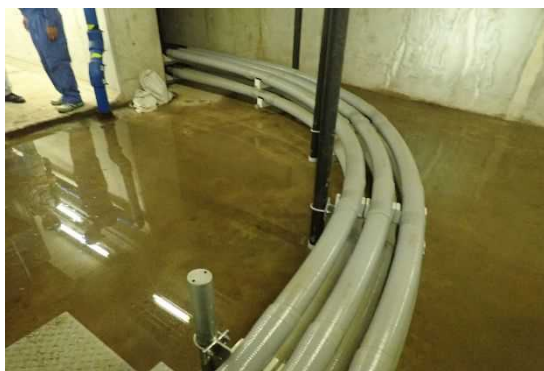
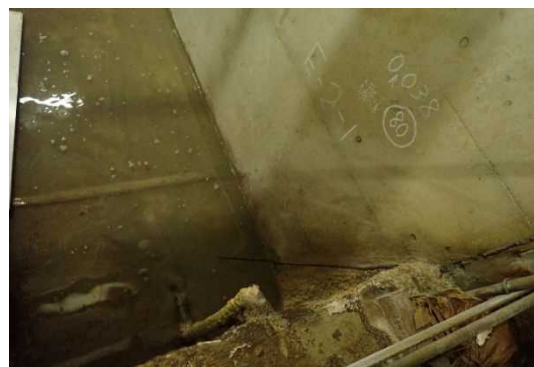
付図 7.6 漏水・遊離石灰写真

大阪共同溝内で、コンクリートの打ち継ぎ目(目地部)から水や石灰分の滲出や漏出が確認された。以下に大阪共同溝内で確認された「漏水・遊離石灰、漏水・滞水」の代表的写真を付図 7.6 に示す。

漏水・滞水  
淀川共同溝

漏水・遊離石灰  
城東共同溝

漏水・遊離石灰  
梅田共同溝

漏水・滞水  
福島共同溝

滞水  
梅田共同溝

滞水  
福島共同溝

漏水は躯体周辺の地下水が、目地部、コンクリートの打継ぎ目、ひびわれ部等から、内部に漏れ出す状態で、上記箇所の経年劣化や異常気象等に伴う地下水位の上昇が原因として挙げられる。

滞水は排水施設（ポンプや排水管、排水側溝等）の故障、目詰まりや、排水能力を超過するほどの漏水量が増加することが原因として挙げられる。また路面に面した共同溝の出入口（開口部）から、大雨などの影響を受け内部に流下することも考えられる。

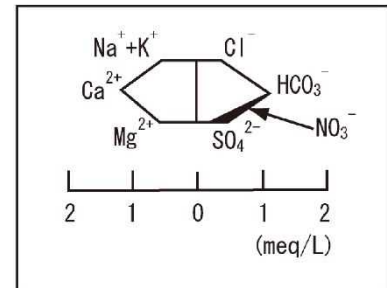
付図 7.8 分析イメージ<sup>2)</sup>

- ・液体試料中のイオン成分を検出した。
- ・イオン成分は、 $\text{Cl}^-$ ,  $\text{HCO}_3^-$ ,  $\text{NO}_3^-$ ,  $\text{SO}_4^{2-}$ ,  $\text{Na}^+$ ,  $\text{K}^+$ ,  $\text{Ca}^{2+}$ ,  $\text{Mg}^{2+}$  を対象とした。
- ・分析イメージ（ヘキサダイアグラム）を付図 7.8 に示す。

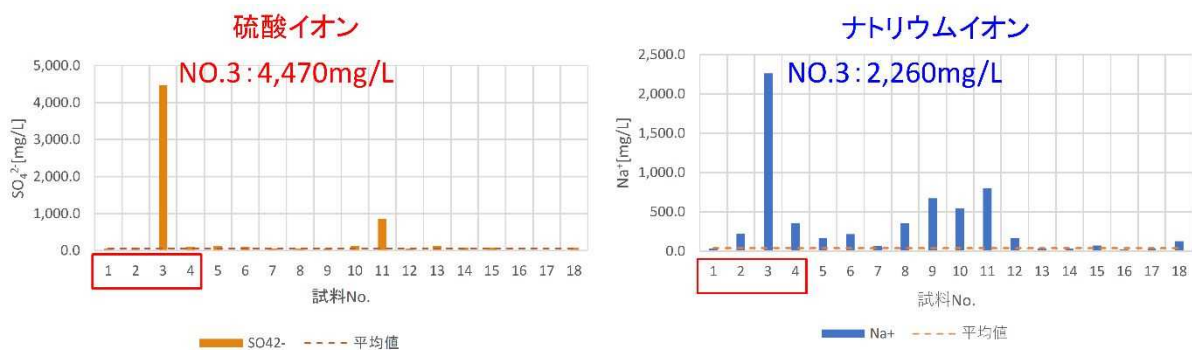
付図 7.9 水質試験結果 (1)

付図 7.9 より、全 18 試料(NO.1~18) のうち、梅田共同溝は、試料 NO.1~4 である。このうち NO.3 の硫酸イオン、ナトリウムイオンの量が際立っていることがわかった。

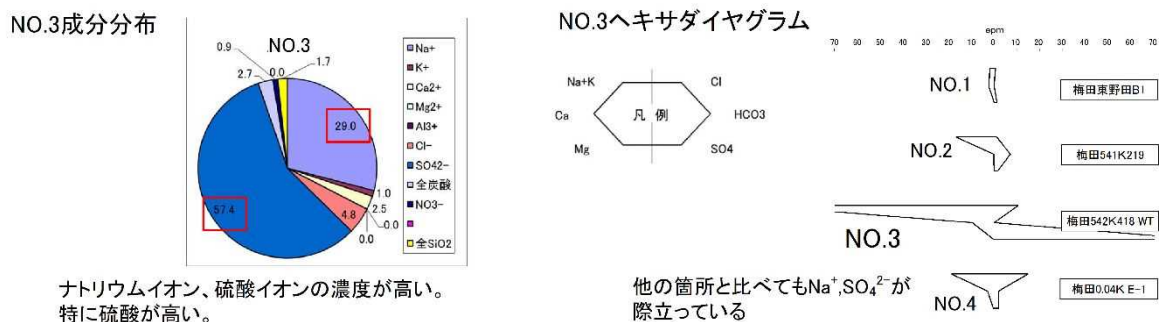
付図 7.10 水質試験結果 (2)

付図 7.10 の円グラフは、試料 NO.3 の各成分の分布を示しているが、硫酸イオンが 57%、ナトリウムが 29%と両者がほぼ主成分と判断される。

右図のヘキサダイアグラムは、梅田共同溝の中でも、NO.3 が際立った形状を示しており、ナトリウムと硫酸が際立っていることがわかる。

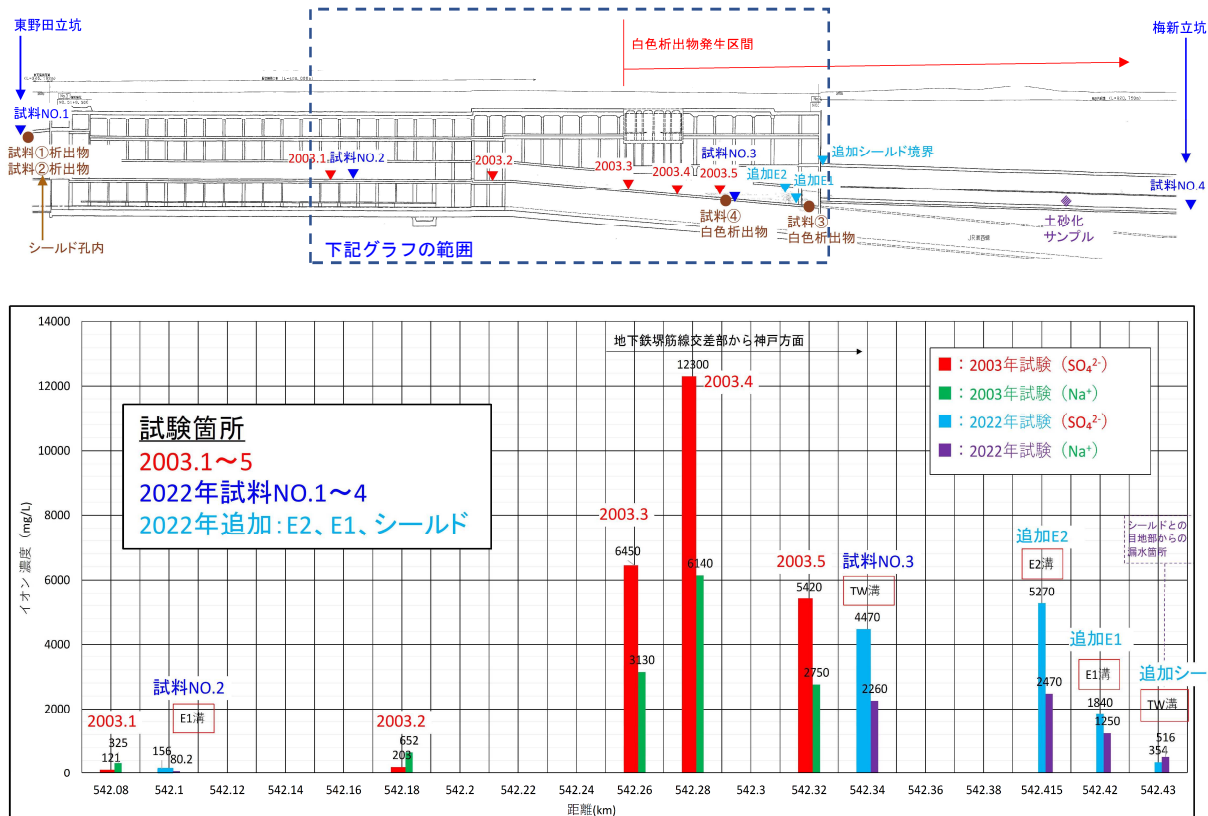
付図 7.11 梅田共同溝における硫酸イオン、ナトリウムイオンの分布

梅田共同溝における硫酸イオンとナトリウムイオンの分布状態を付図 7.11 示す。試験箇所は、2003 年に実施した赤色の 5 箇所、2022 年に実施した青色の試料 No1～4 の 4 箇所、水色の追加試験である、E2、E1、シールド境界箇所の 3 箇所の計 12 箇所のうち、中央部 10 箇所をグラフに示している。過去の試験結果も含め、地下鉄交差部がピークとなり、神戸方面に向け、硫酸・ナトリウムイオンの濃度が高くなっている。

梅田共同溝内で発生した析出物試料①～④（付図 7.12 参照）について成分分析を行った。採取位置は付図 7.11 の試料①～④析出物（茶色）で示す箇所である。

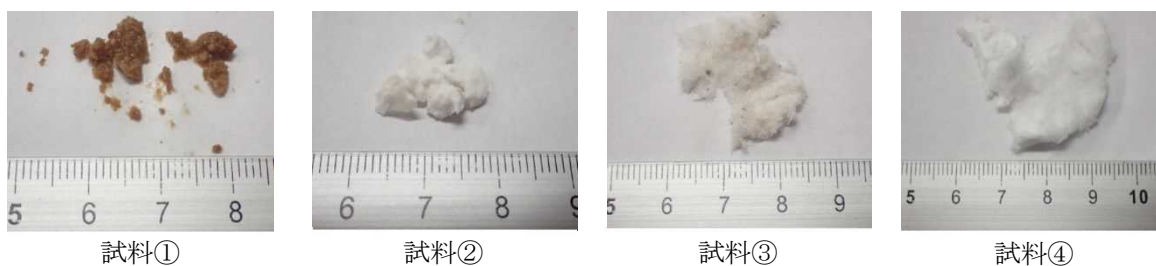
付図 7.12 析出物試料

試料③：2022 年 10 月 24 日 13：45 542.42 K 白色析出物

試料④：2022 年 10 月 24 日 14：27 542.33 K 白色析出物

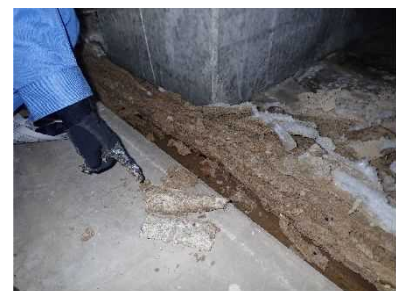
付図 7.13 試料採取  
(T, W 構内 542.8KP)

梅田共同溝内の T,W 溝のシールド溝内（付図 7.13）で発生した土砂化歩床コンクリートの成分分析を行った。

- ・試料をハンマーで粗砕した後に骨材を可能な限り除去する目的で目開き  $100\mu\text{m}$  のふるいにかけ、通過分を回収した。
- ・メノウ乳鉢を用いて、微粉碎し粉末 X 線回帰回折 (XRD) 分析を行った。
- ・使用装置：スペクトリス社製 X 線回折装置

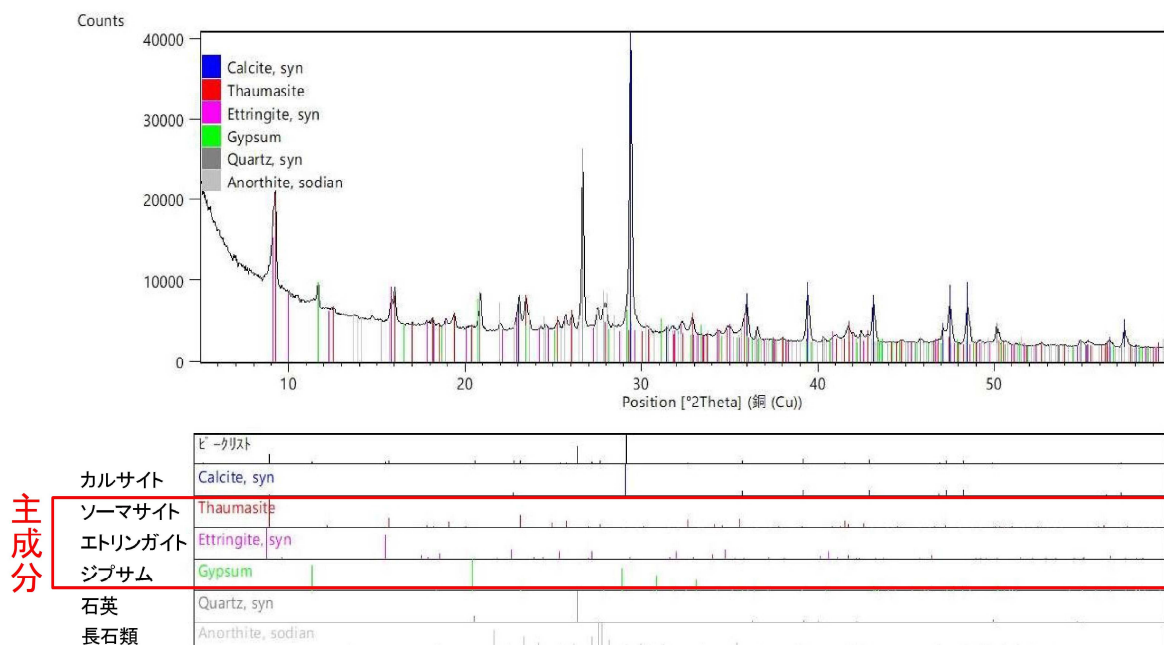
付図 7.14 歩床コンクリート成分試験結果

分析の結果、付図 7.14 に示すように、カルサイト（炭酸カルシウム）、ソーマサイト、エトリンサイト、シムサム（二水石膏）石英、長石類が検出された。このうち X 線の照射角度に反応する主成分は、ソーマサイト、エトリンサイト、ジプサムであると判定された。

- ・ソーマサイトは、硫酸イオンの供給を含む特定の条件下でコンクリート中のセメントペースト組織が変質し生成するため、コンクリートが脆弱化するとされる物質である。
- ・エトリンガイト、ジブサムは、硬化後のコンクリート中に生成した場合、生成時の膨張圧によってひびわれを発生させる物質である。

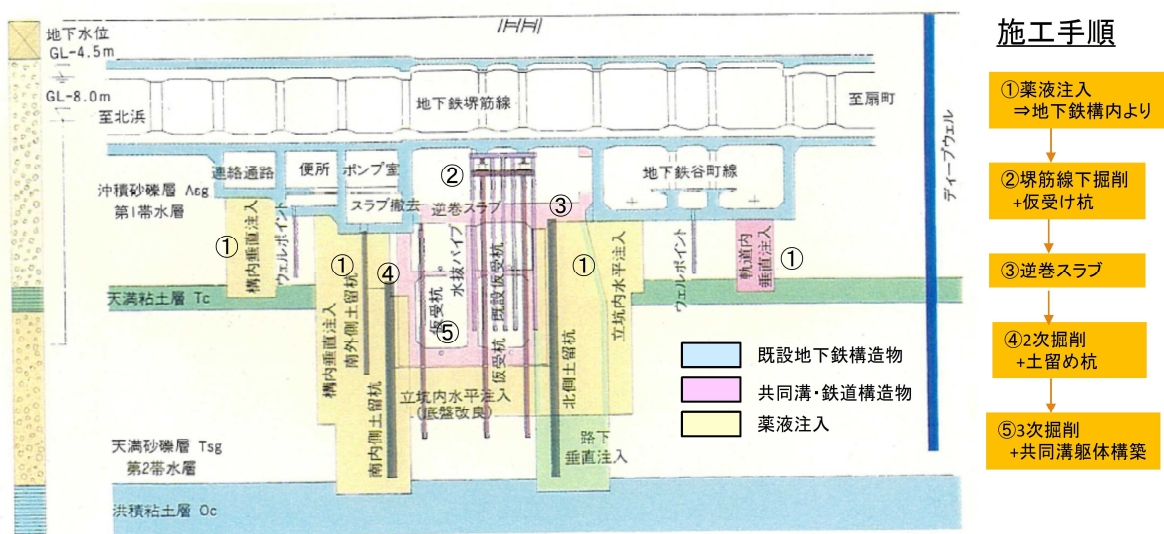
付図 7.15 地下鉄堺筋線交差部施工断面図<sup>3)</sup>

付図 7.15 断面図は、付図 7.7 共同溝縦断面図の地下鉄堺筋線交差部の共同溝断面を示したものである。施工は、この区間に限り当時の大阪市交通局（現大阪メトロ）が実施したということでヒアリングを行い、当時の施工資料の提供をいただいた。

施工手順は、既存の地下鉄構内（水色）より薬液注入（黄色）を実施し、堺筋線を仮受け後に、逆巻スラブの構築、掘削+土留め、共同溝躯体の構築を行った。当該地区は緩い砂質土地盤が多く、地下水も高いことから、止水が困難な難工事であったと想定される。

- ・地下鉄堺筋線との交差区間では、付図 7.15 の黄色の範囲において、止水目的で薬液注入が実施された。
- ・使用された薬液注入工は、酸性溶液中（硫酸）に水ガラスを加えて得られる非アルカリ性シリカゾルの薬液注入材（シリカライザー）である。

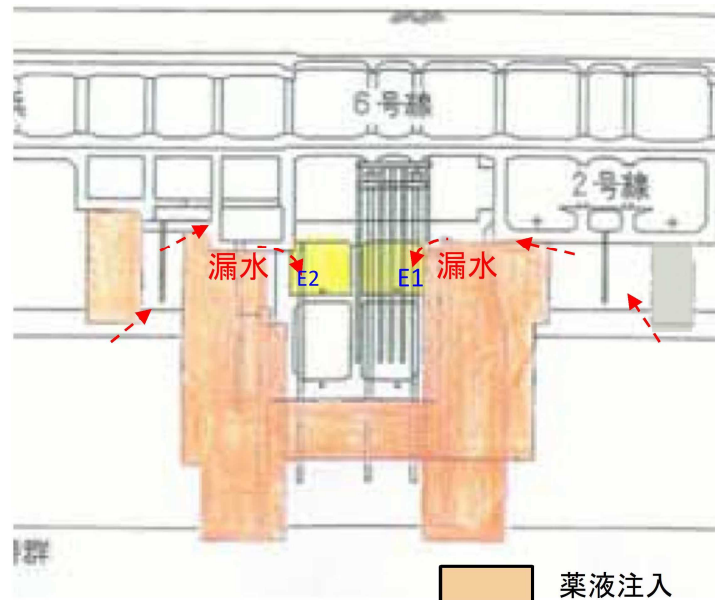
図 7.16 漏水のメカニズム

- ・薬液注入と同時に硫酸ナトリウムが地盤周辺中の地下水に浸透した。
- ・当該地盤が、粘性土と砂質土の互層で形成され、高い水圧を受けた地下水は、地山と接する構造物の際などから通過（浸透）し、打継目、既設接合部等から、共同溝内部に漏水が始まったものと推定される（図 7.16 参照）。

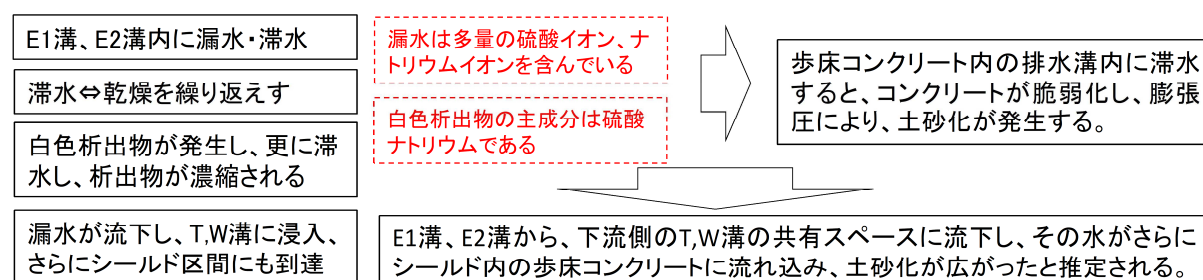
付図 7.17 劣化メカニズム

これまで各調査結果から、劣化メカニズムを総括する（付図 7.17 参照）。

当該地盤は、海成粘性土と砂質土の互層で形成され、その成分の影響を受けやすい地盤であるものの、地下水が高いことから、地下鉄構造物との接合部、コンクリート打継部等から地下水が浸入した。側壁外周面（E1 溝、E2 溝）は、ほぼ薬液注入で地盤が固められており、薬剤の特性で硫酸ナトリウムが発生するが、特に当該地区では既設の地下鉄構造物直下での工事のため幅 7 ～8m 程度の大規模な地盤改良を行った。多量の硫酸ナトリウムを含んだ地下水が、共同溝内に浸入し、滞水～乾燥～滞水を繰り返すことで濃縮され、硫酸ナトリウム成分が結晶化するとともに、コンクリートの劣化損傷が生じた。

溝内に滞水した水は、一定量を超えると、開削区間の隔壁部の流末に設けられた連通管を伝わって下流側立坑区間に流れ込み、その後ポンプで最下段のシールド区間の歩床コンクリート排水路に流された。

歩床コンクリート中の成分（水酸化カルシウム）と反応することにより二水石膏～エトリンガイト（膨張性鉱物）の生成につながりコンクリートの強度低下、断面欠損や膨張性破壊が生じ、土砂化したものと考えられる。

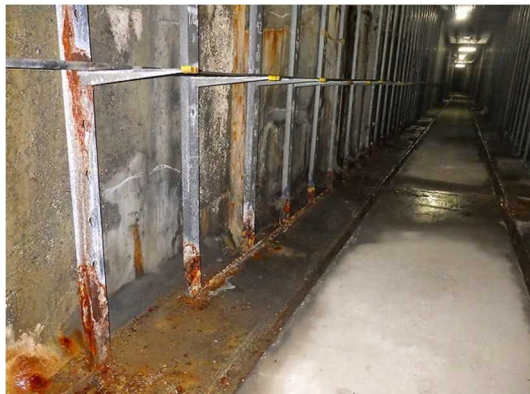
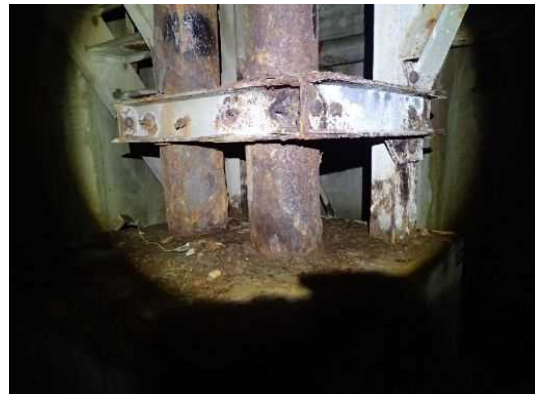
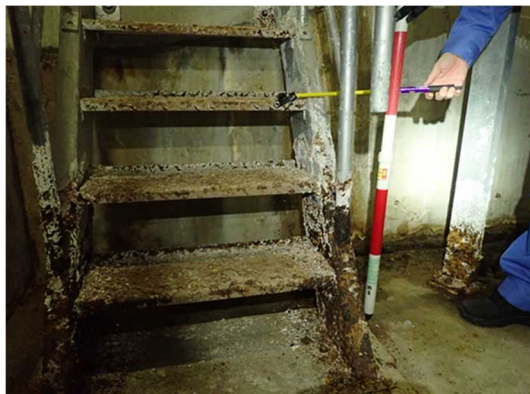
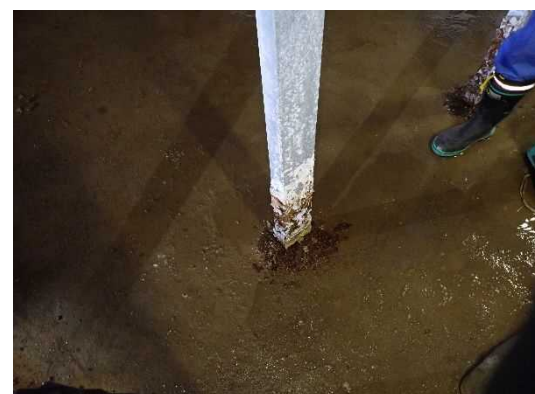
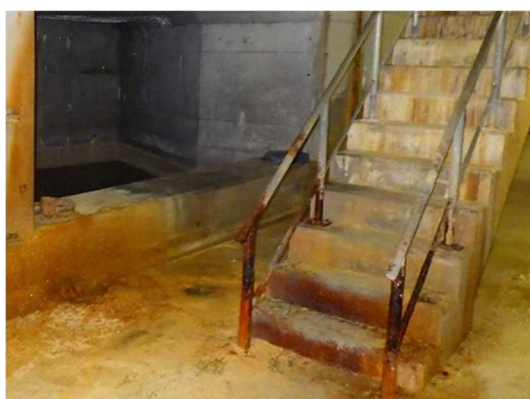
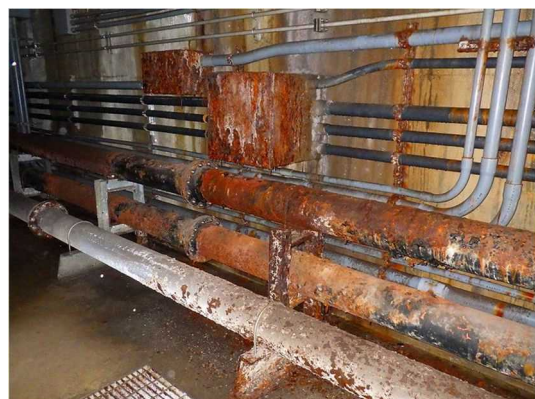
付図 7.19 腐食写真

大阪共同溝内で、鋼材(階段・支柱ブラケット等)の腐食が確認された。以下に大阪共同溝内で確認された、腐食の状況を付図 7.19 に示す。

腐食(支柱ブラケット)  
城東共同溝

腐食(階段部)  
梅田共同溝

腐食(支柱ブラケット)  
梅田共同溝

腐食(階段部)  
福島共同溝

腐食(階段部)  
淀川共同溝

鋼材の腐食の原因は、漏水、滞水が挙げられる。

共同溝内に漏水・滞水した水が鋼材に付着する。付着した水によって、鋼材が腐食する。
